伊方発電所第 2 号機加圧器補助スプレイライン逆止弁の不具合
他 1 件にかかる報告書の提出について

伊方発電所第2号機

加圧器補助スプレイライン逆止弁の不具合について

平成15年5月
四国電力株式会社

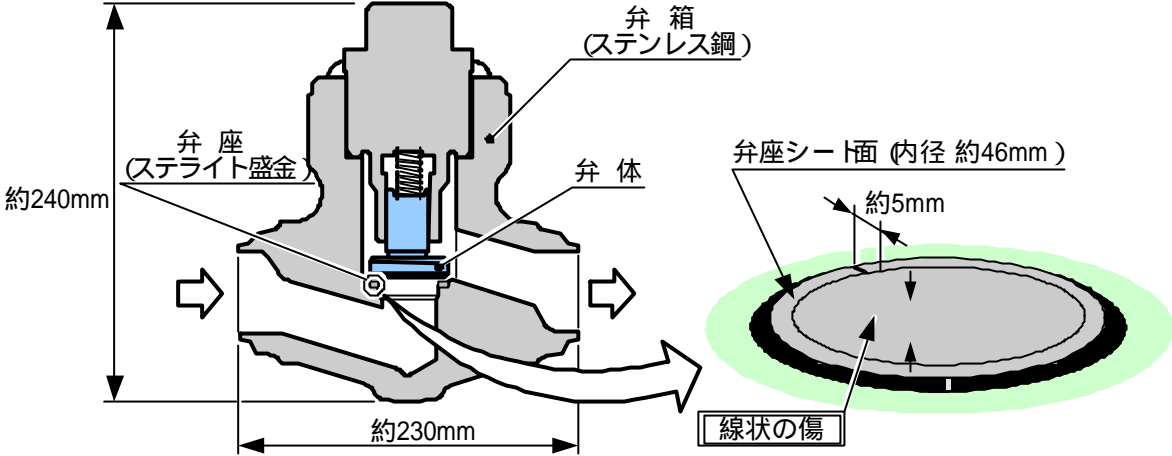
外観目視点検結果

線状指示が認められた部分の外観目視点検を実施した結果、割れは弁座の上流側に認められ、割れの長さは弁座部上面が約5mm、内面が約7mmであった。
(添付資料 - 2)

(1) 当該逆止弁を新品に取り替えた。

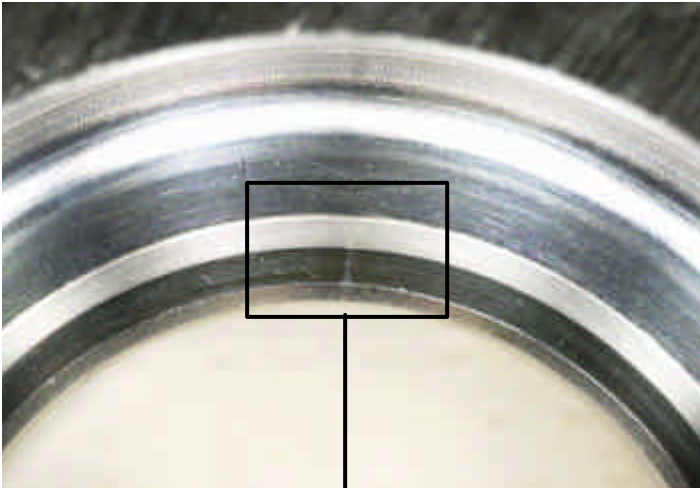
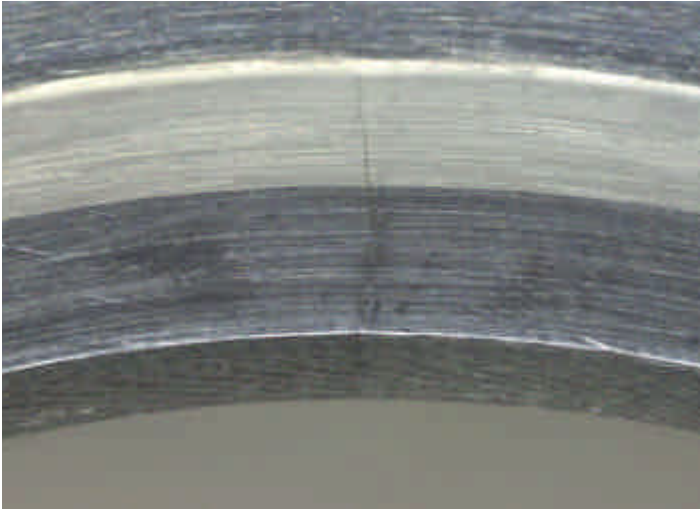
割れを破面開放して外観観察を実施した結果、母材のステライト部境界近傍には溶接欠陥と推定される部分が確認され、その近傍のステライト部を起点として割れが伝播した形態が認められた。
(添付資料 - 3)

弁座のステライト盛金溶接の際、溶接作業を開始直後に一時中断したため、盛金部の内部に凝固割れが発生し、これが起点になり、耐圧試験時の作用力により弁座表面まで割れが進展したものと推定される。

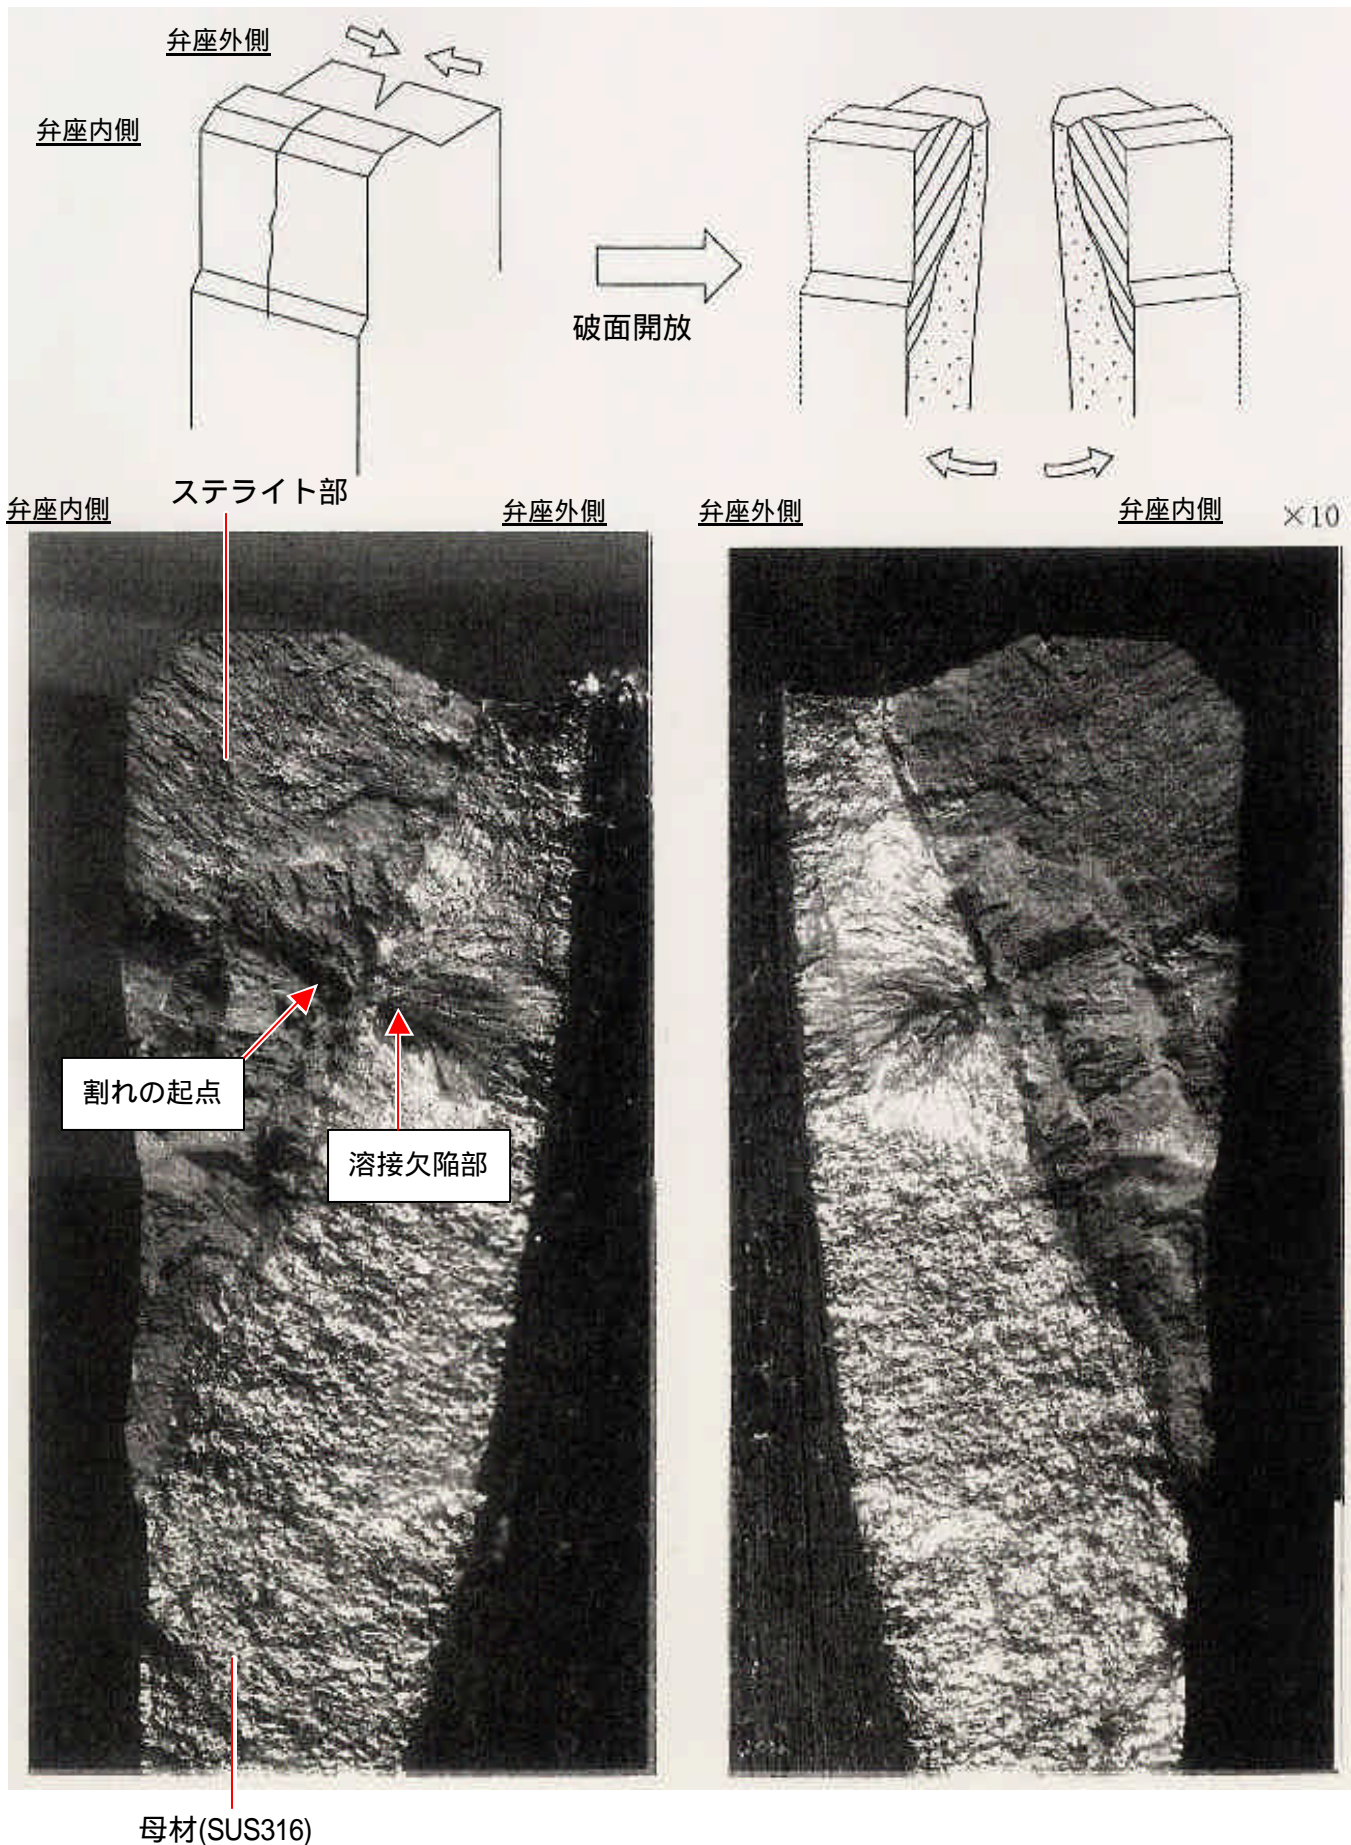
破面外観状況

以上のことから、ステライト盛金溶接の際、溶接不良による凝固割れ(溶接高温割れ)が発生し、当該部を起点として割れが進展したものと推定された。

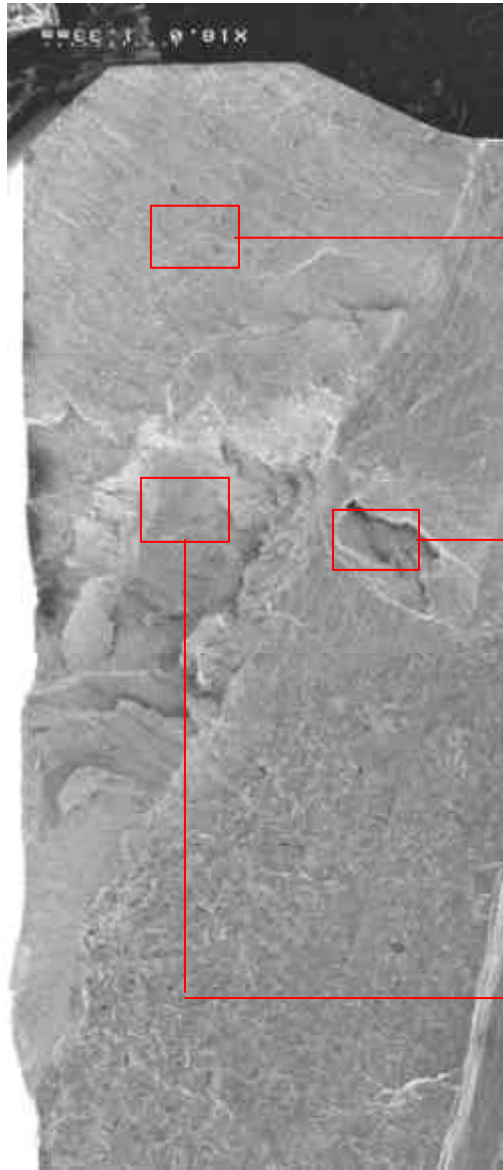
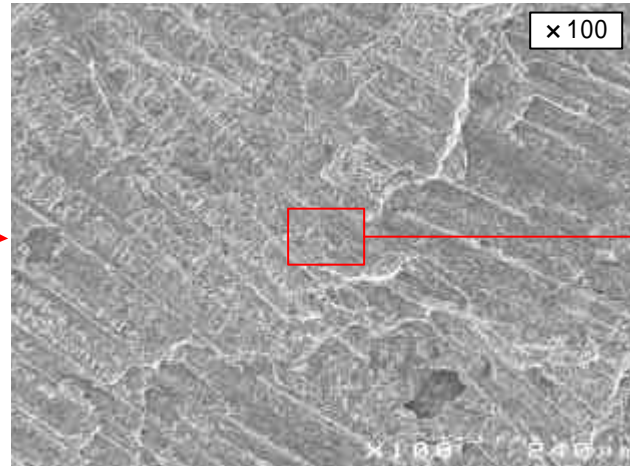
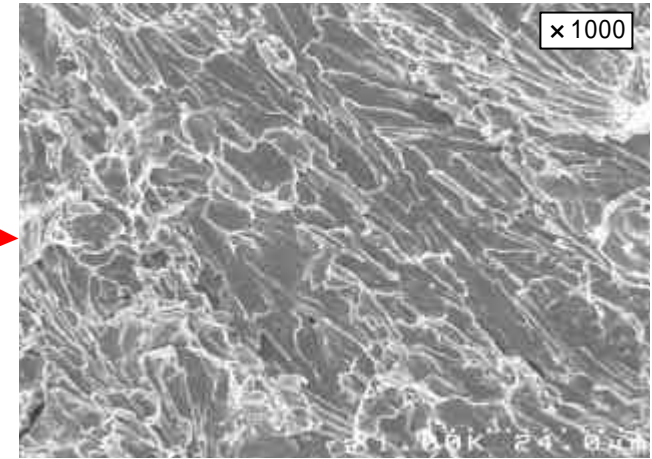
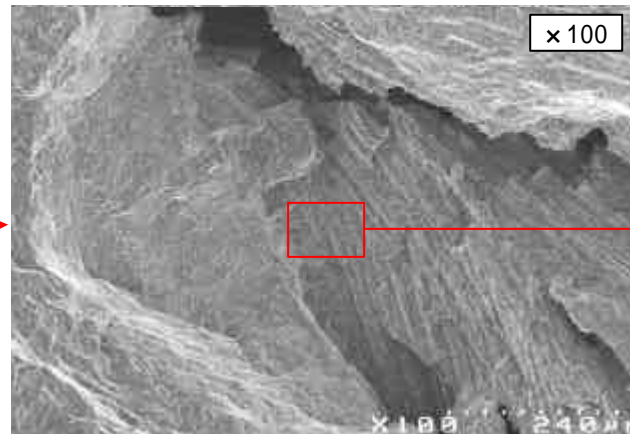
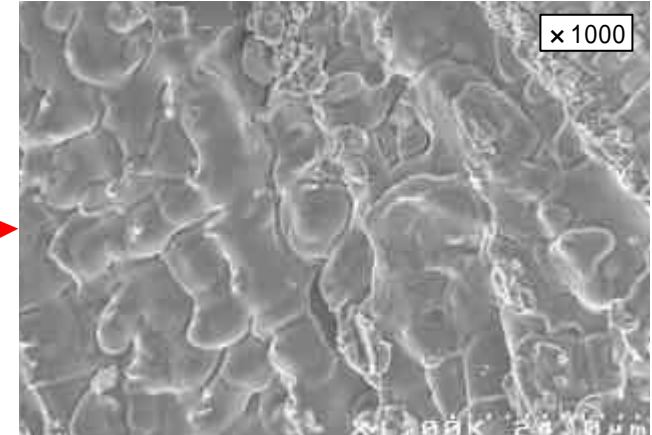
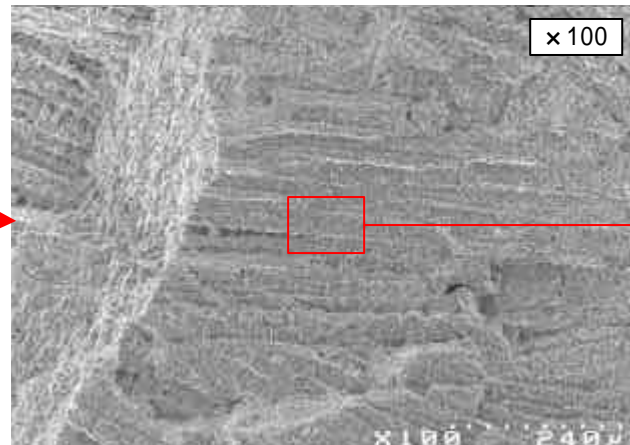
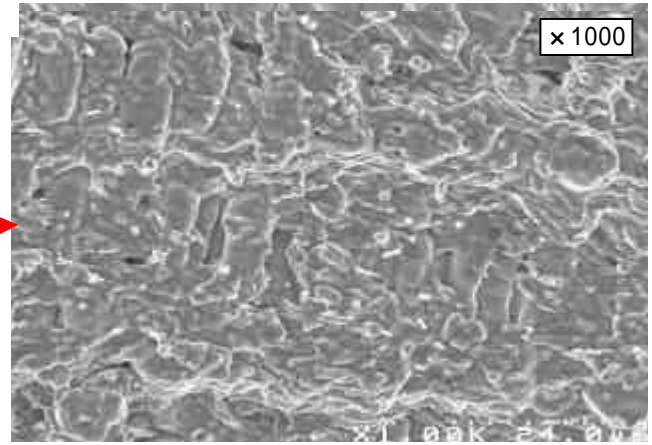
破面SEM觀察結果

弁座シート面の直下(部)は、比較的平坦で欠陥等は確認されなかった。母材側境界部(部)は、凝固割れ(溶接高温割れ)に見られる突起状を呈した破面が確認された。また、ステライト部側境界部(部)にも凝固割れと推察される領域が認められた。
(添付資料 - 4)

- ・ステライト盛金溶接時、溶接作業を中断しないこと及び万一中断した場合の処置を明確にすることとし、作業要領書を改訂した。
- ・耐圧試験実施後、弁座に異常が無いことを確認できるよう、弁メーカーにおける弁座漏えい試験は耐圧試験完了後に実施するよう製作標準を改訂した。

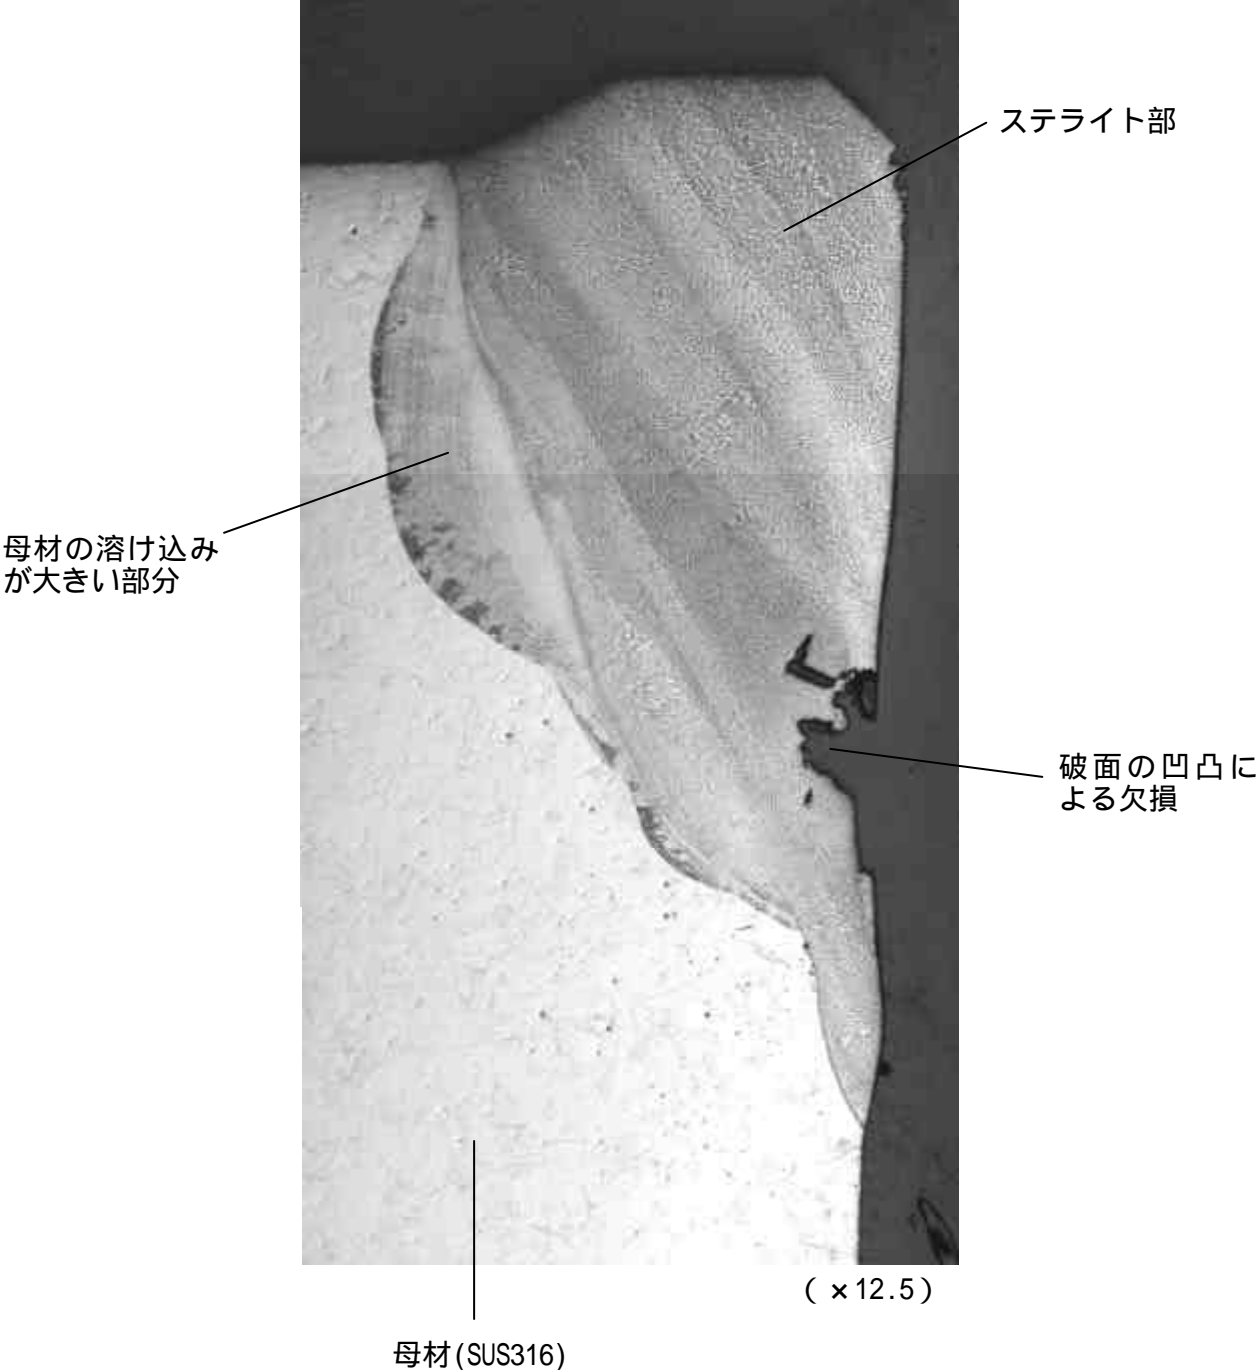
破面ミクロ観察結果

ステライト部および母材の組織性状に異常は認められなかったが、凝固割れ近傍の母材開先部に健全部と比べ母材の溶け込みが大きい部分が認められた。

なお、当該部をEDS(エネルギー分散型X線分光器)で分析した結果、SUS316と推定された。
(添付資料 - 5)
