伊方発電所第 1 号機原子炉補機冷却海水系統配管フランジからの漏えい
他 6 件にかかる報告書の提出について

伊方発電所第1号機

湿分分離加熱器マンホールからの漏えいについて

平成15年 7月
四国電力株式会社

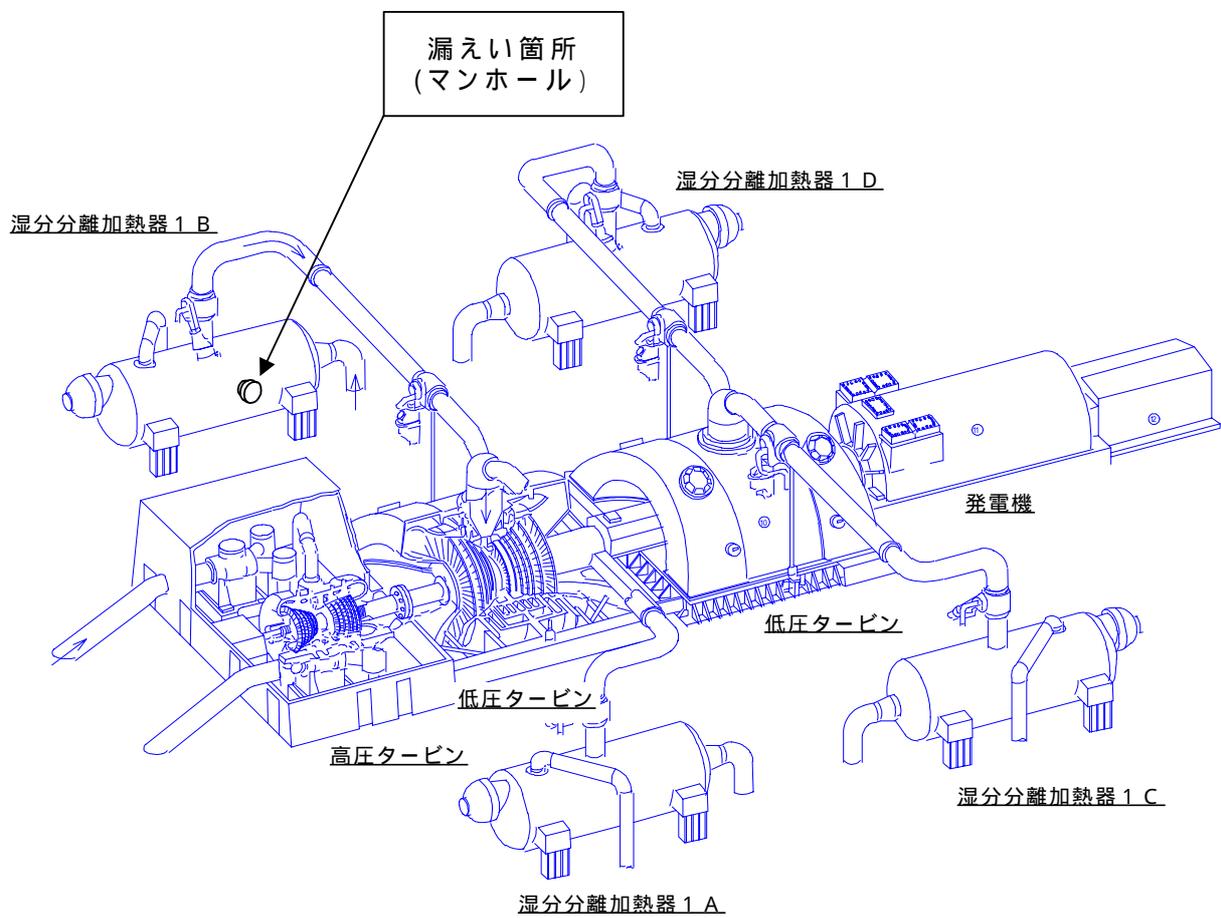
湿分分離加熱器漏えい箇所位置図

伊方発電所第1号機は、通常運転中のところ、平成15年1月4日4時10分頃、湿分分離加熱器1Bの胴マンホール付近から微少な蒸気漏えいがあることを運転員が確認した。

このため、当該マンホールの保温材を外して点検したところ、パッキン付近からの漏えいが認められた。その後、マンホールを締め付けているボルトの増し締めを実施し、同日7時10分、漏えいは停止した。

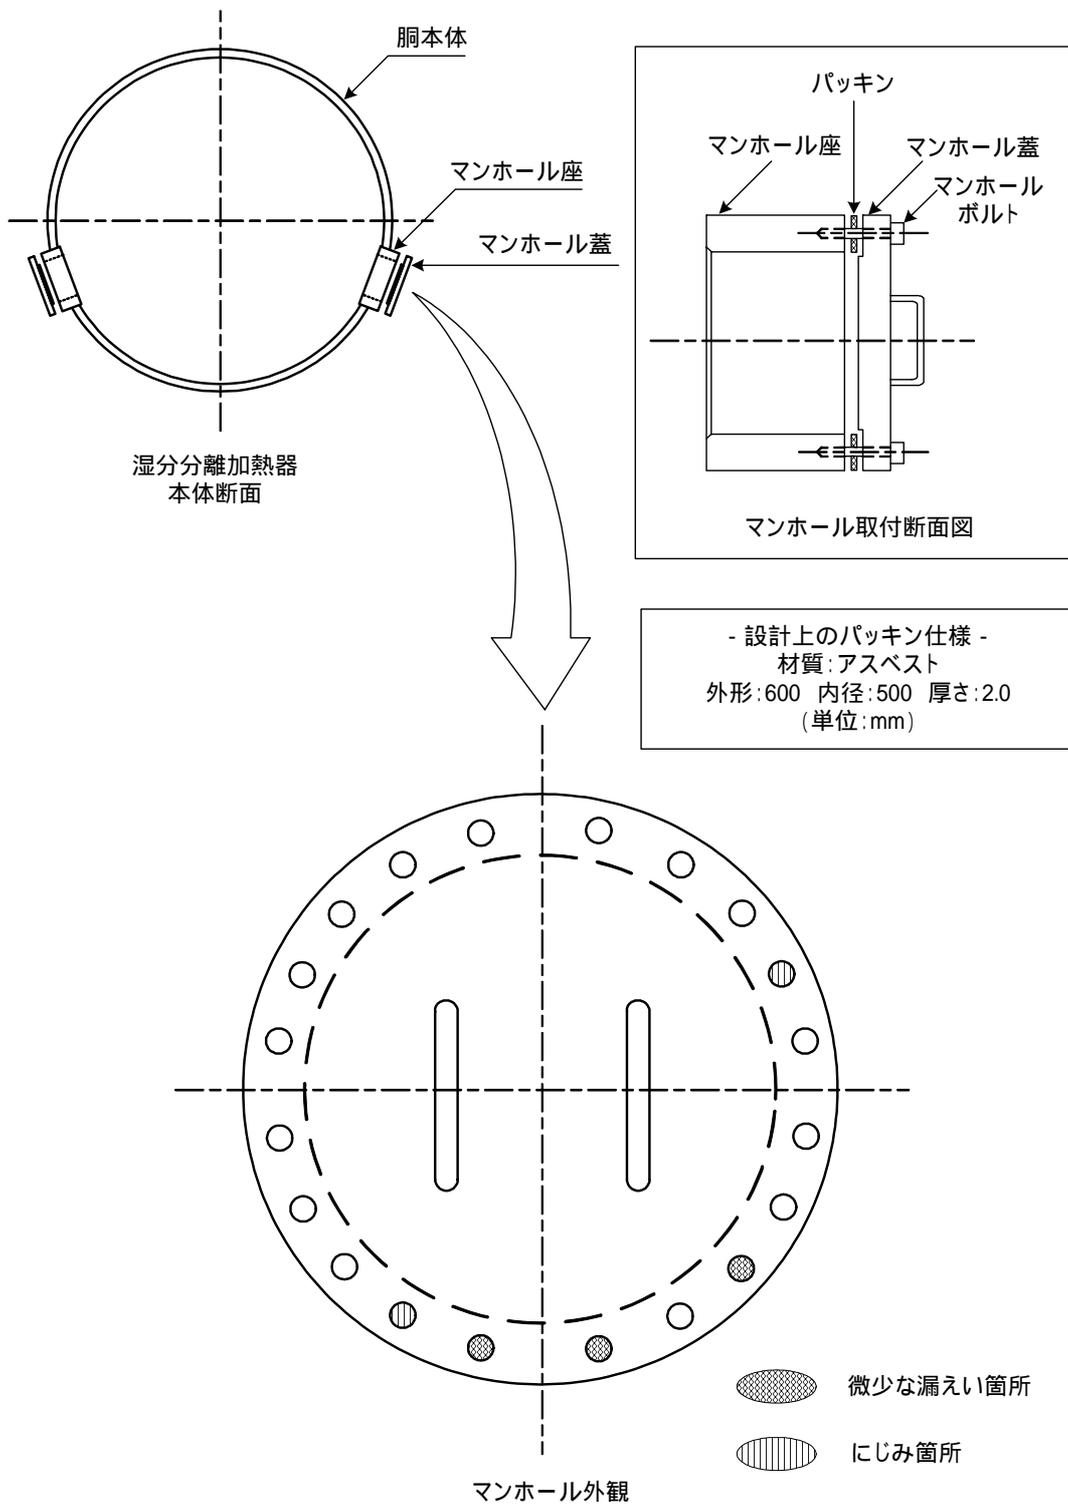
湿水分離加熱器 1 B 当該マンホールの漏えい状況

当該パッキンの材質、寸法は、設計図書どおりのものが使用されていることを確認した。

漏えい箇所近傍のパッキン表面に、わずかな漏えい跡が認められた。

以上のことから、プラント停止後における調査では、マンホールシート面に有意な歪みは認められないものの、プラント運転による圧力、温度の変動によりシート面の一部がわずかに変形(歪み)し、パッキン圧縮量の少ない部分ができ、時間とともにシートパッキンを通じて蒸気漏えいに至ったものと思われる。

プラント運転による圧力、温度の変動により、マンホールシート面の一部がわずかに歪み、パッキン圧縮量が低下した部分において、経時的に漏えい経路ができ蒸気漏えいに至ったものと推定される。

- (1) マンホール座および蓋のシート面を砥石にて手入れするとともに、シート面の歪みを吸収できるよう、圧縮量の大きいパッキン（厚さ；2 mm 3 mm）に取り替えて復旧した。
- (2) 当該マンホール以外の湿分分離加熱器の同型のマンホールについても同様に圧縮量の大きいパッキンに取り替えることとし、1号機については今回の定期検査において、また、2号機については先行して第16回定期検査において取り替えを実施した。
- (3) 従来実施していた、プラント起動後の50%出力運転時の増し締めに加えて、100%出力運転時にも再度増し締めを実施することとし、その旨を作業要領書に反映した。

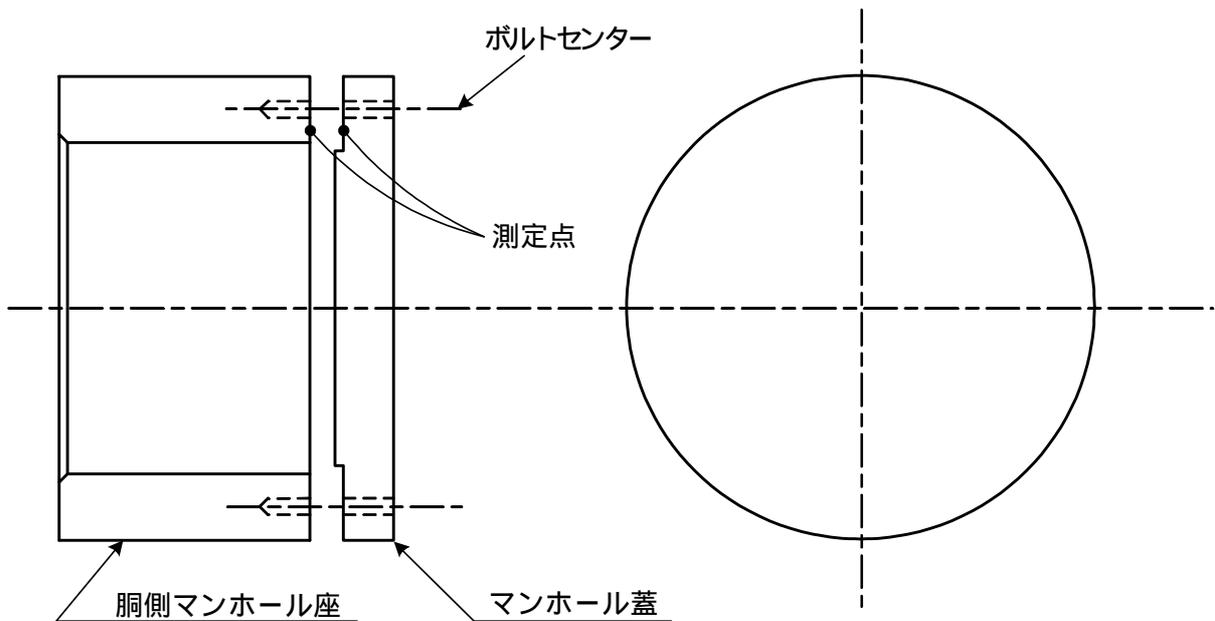
湿分分離加熱器 1 B 当該マンホールシート面の歪み調査結果

マンホール座、蓋ともに歪み計測を実施した結果、マンホール座シート面の計測値0.03mmが最大であり、パッキンの計画圧縮量0.11mmに対して、パッキン締付管理に影響を及ぼすような歪みは認められなかった。

胴側マンホール座面

1	2	3	4	5	6	7	8
測定値	0.0	-2.0	-1.0	0.0	1.0	0.0	-3.0	-2.0

マンホール蓋面

1	2	3	4	5	6	7	8
測定値	0.0	0.0	0.0	1.0	1.0	1.0	0.0	1.0
