伊方発電所第 1 号機原子炉補機冷却海水系統配管フランジからの漏えい
他 6 件にかかる報告書の提出について

伊方発電所第1号機

体積制御タンク出口配管予備管台のほう酸析出について

平成15年7月
四国電力株式会社

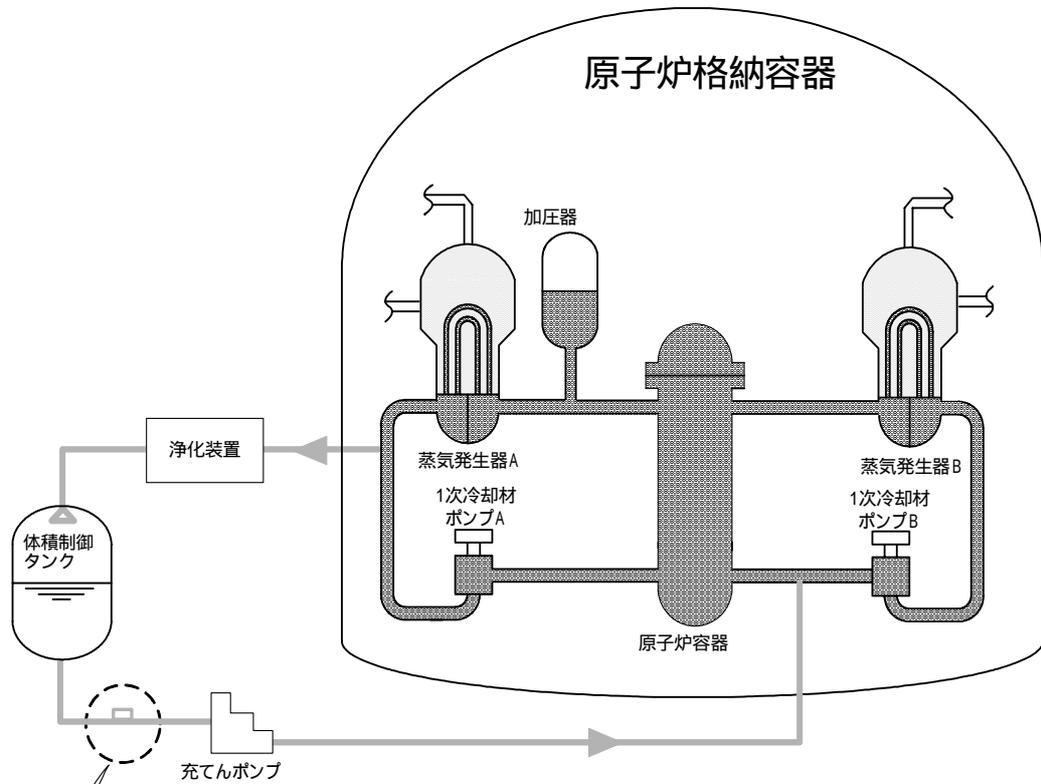
体積制御タンク出口配管概略系統図および補修図

伊方発電所第1号機は、通常運転中のところ、平成15年2月18日14時05分頃、体積制御タンク出口配管の使用していない管台にほう酸と思われる析出物が付着していることをパトロール中の保修員が発見した。

析出物を取り除いて調査を実施したところ、漏えいは既に停止しており、肉眼で確認できる欠陥はなかった。析出物の分析により、析出物は系統水に含まれるほう酸であることが確認されたことから、今回の事象は、極微少な貫通欠陥から系統水がにじみ出て、ほう酸が析出したものと推定された。

その後、4月27日に開始した伊方1号機第21回定検において、漏えい箇所を切断し、新しい管台栓を溶接して当該部の健全性を確認した。

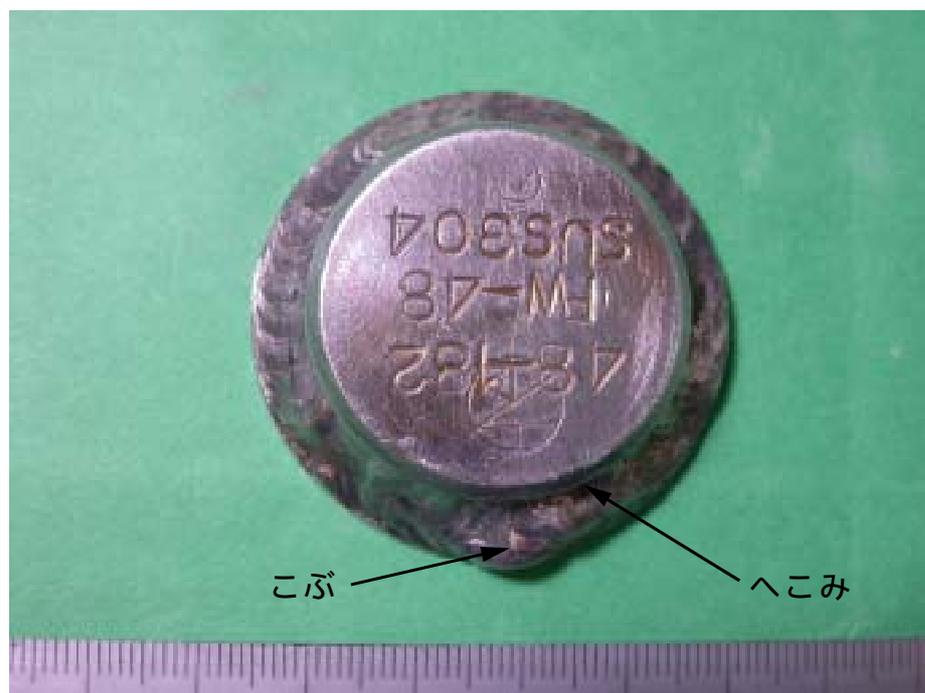
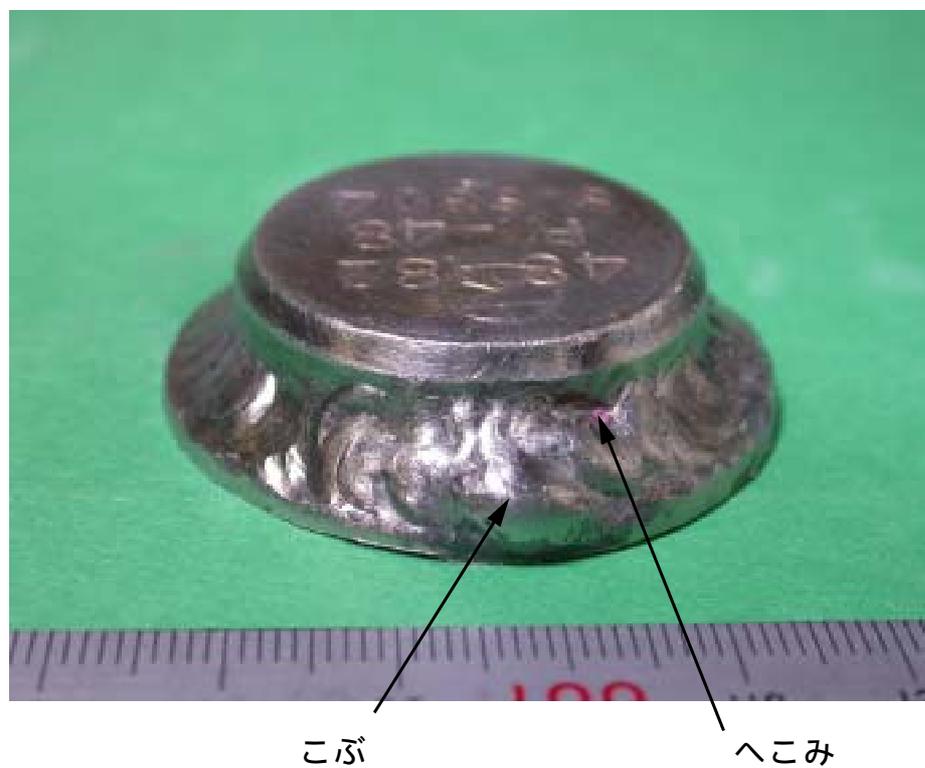
外観目視点検結果

ほう酸析出が確認された管台の外観点検を実施した結果、管台栓のソケット溶接部において、へこみと約5mmのこぶ状の突起が認められた。

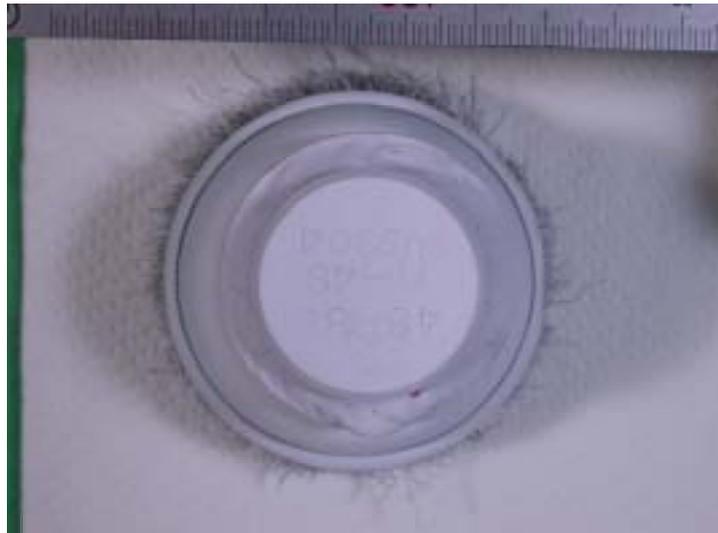
点状指示部

外観目視観察によりへこみが確認された箇所に点状指示が、またこぶ状の突起の下部に線状指示が認められた。その他の部位には指示は認められなかった。

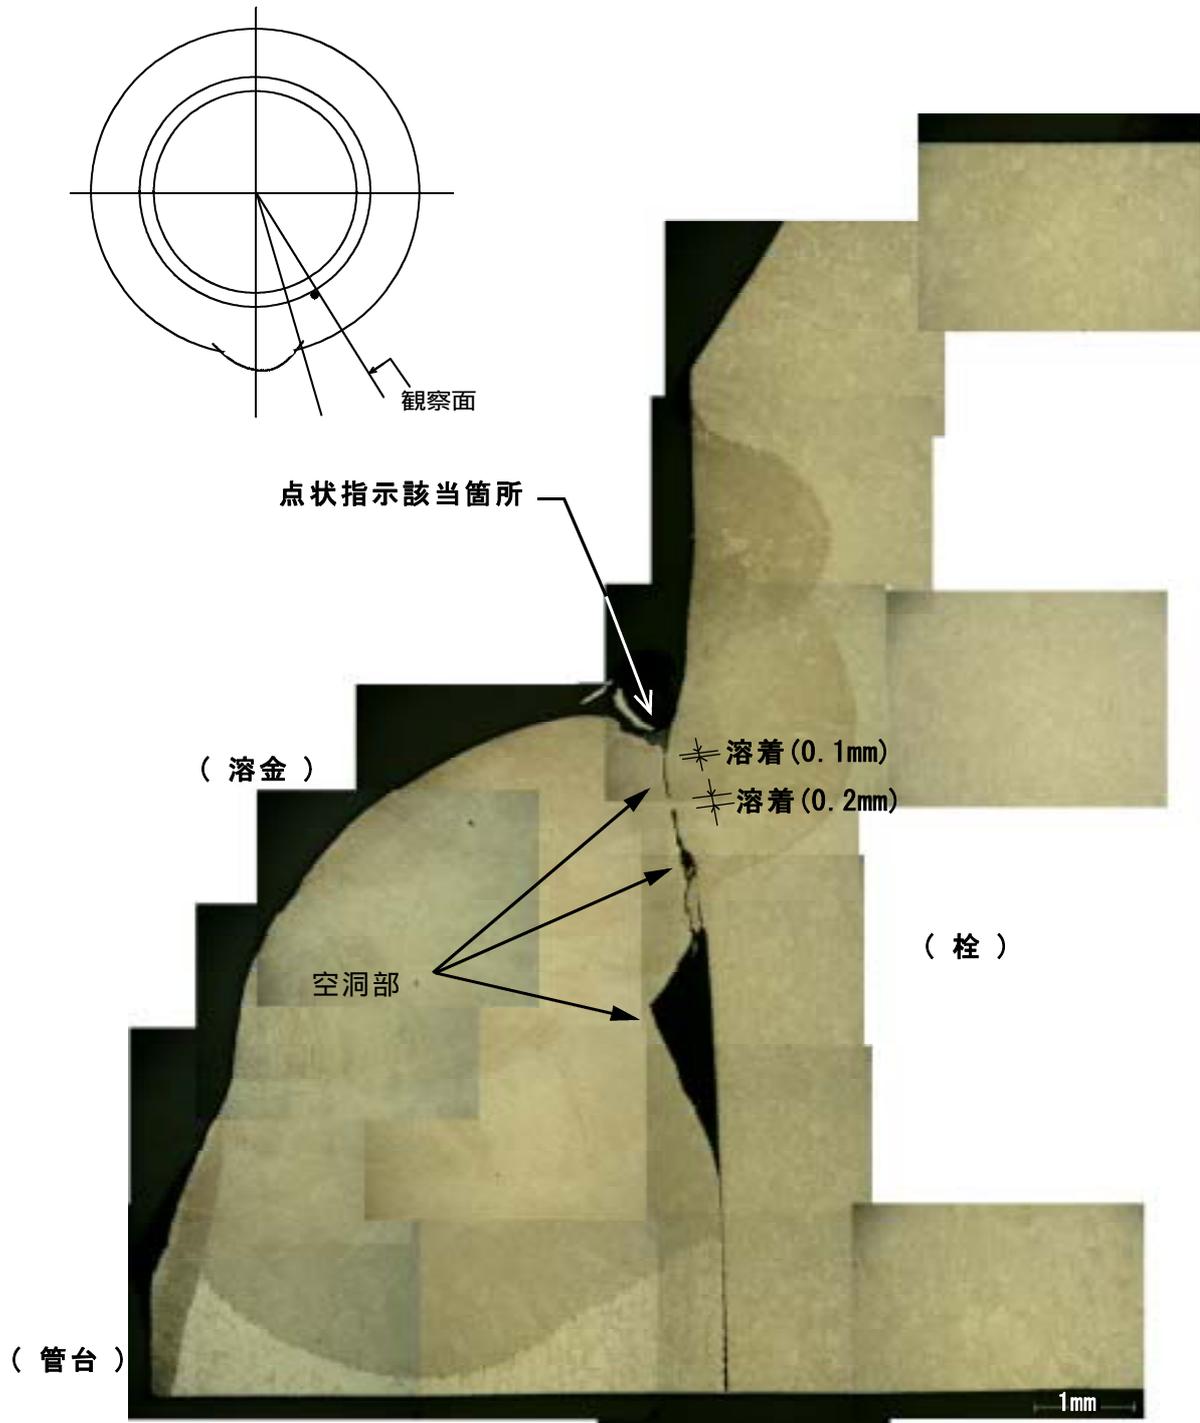
断面ミクロ観察結果(点状指示部)

管台栓と溶接金属の溶着部において、軸方向に約2mm、半径方向に約1mmの空洞が認められ、その空洞部からさらに軸方向(外部)に向かって細い空洞が伸びており、点状指示部まで繋がっている様相であった。この空洞において、枝分かれ状のひび割れは認められなかった。

以上のことから、管台栓のソケット溶接部内部には、溶接施工時の溶け込み不良によって生じた空洞部が幅広く存在していたと推定される。

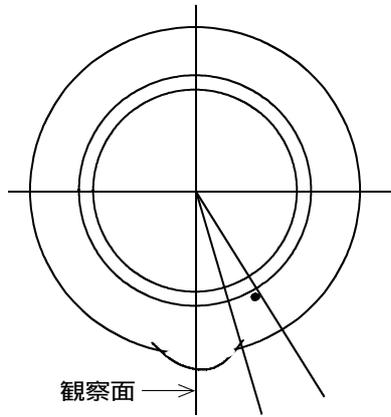
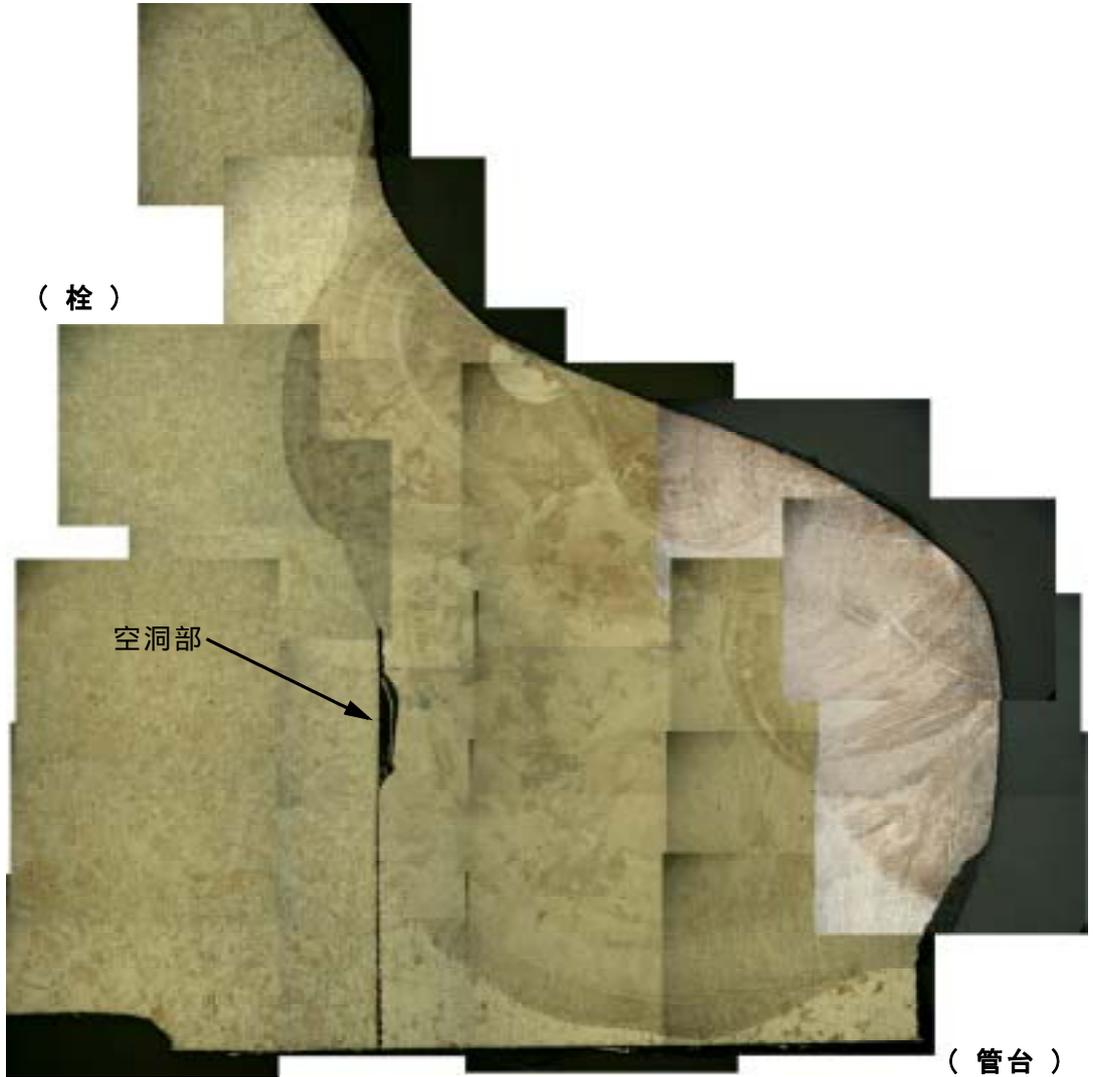
断面ミクロ観察結果(線状指示部)

線状指示の断面では、指示箇所周辺にき裂は認められなかったが、管台栓と溶接金属の溶着部において空洞部が認められた。

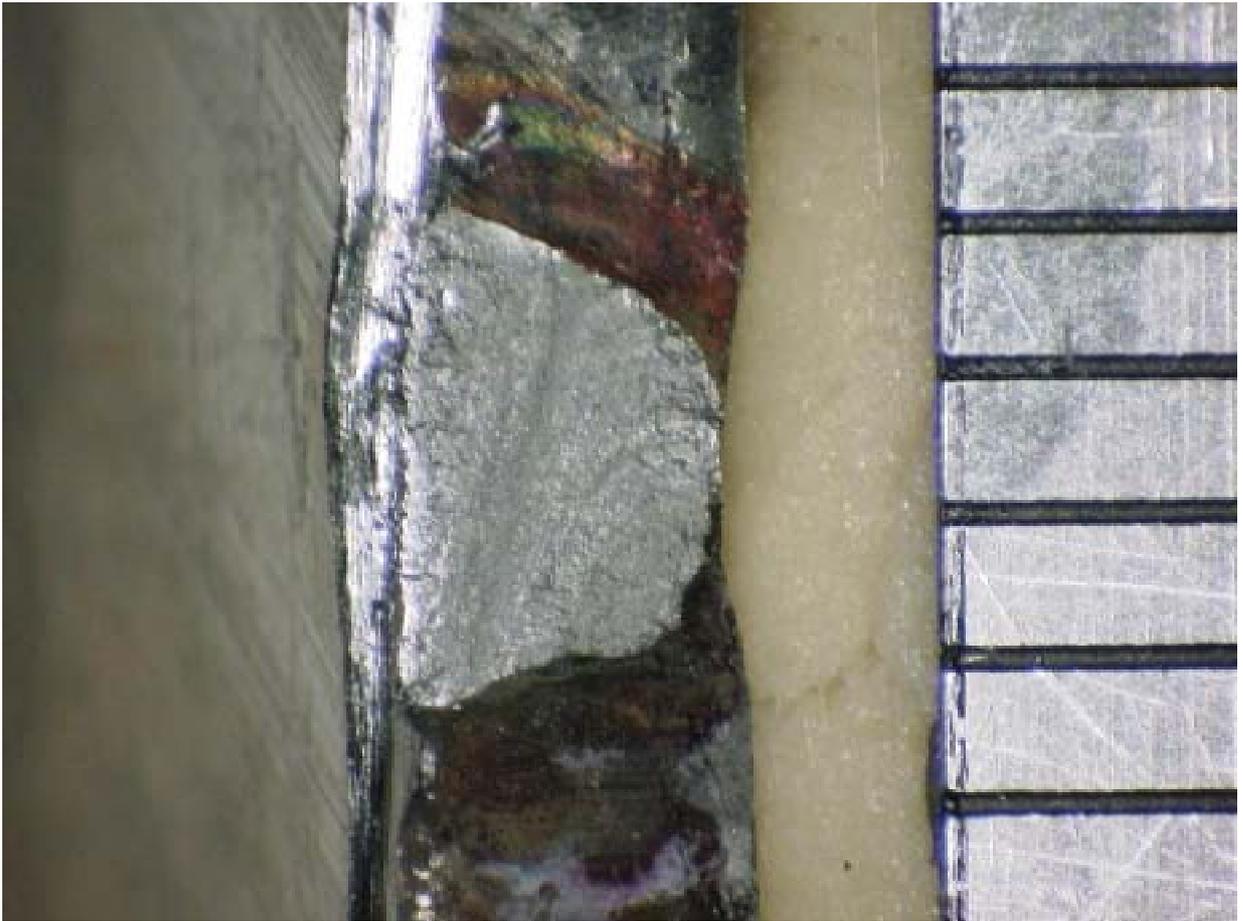
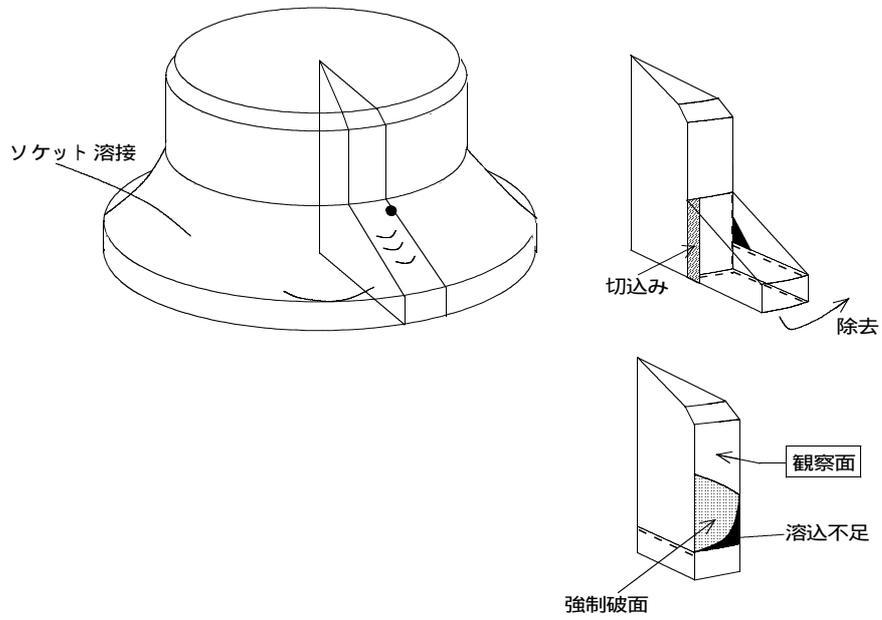
破面マクロ観察結果(栓側)

点状指示部を破面マクロ観察した結果、強制破断した面が金属光沢であるのに対し、空洞部の部分は茶色く外表面の点状指示のへこみまで繋がっている様相であった。

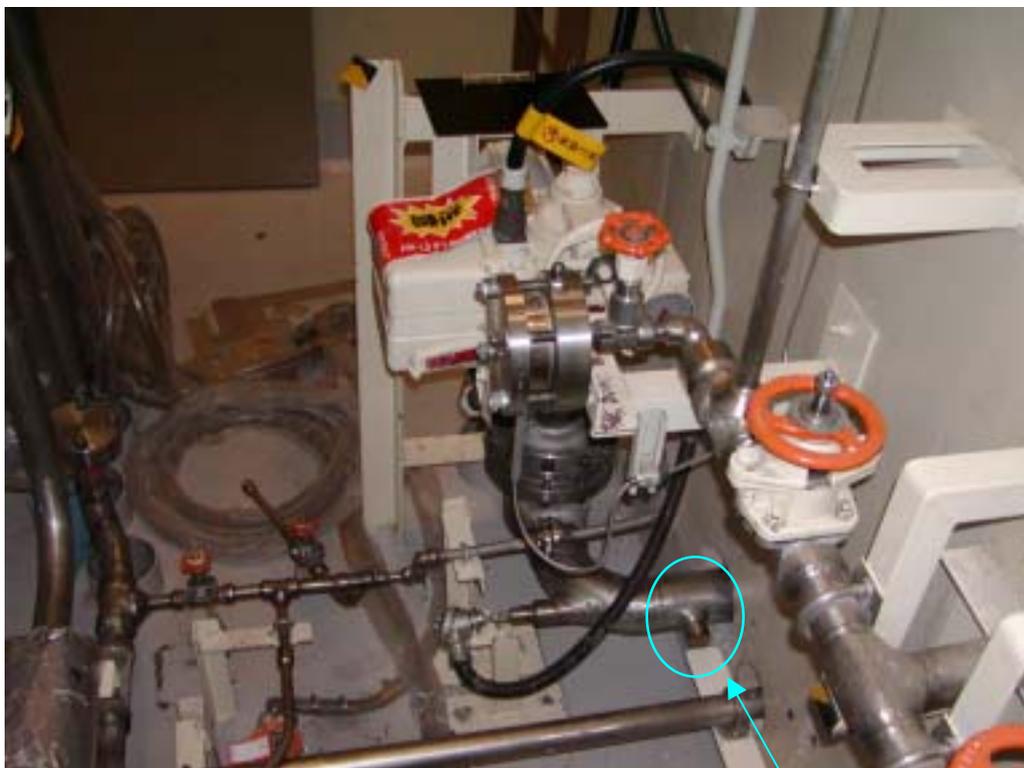
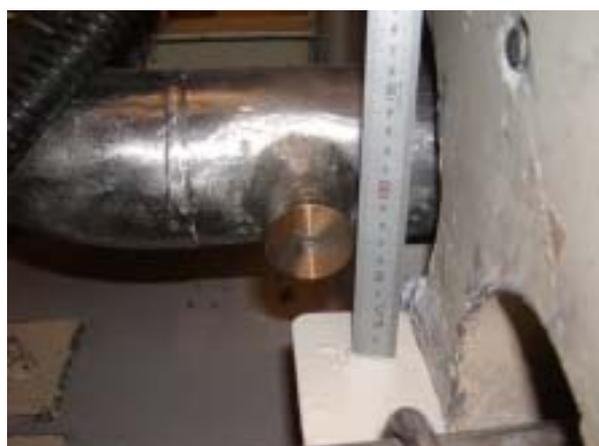
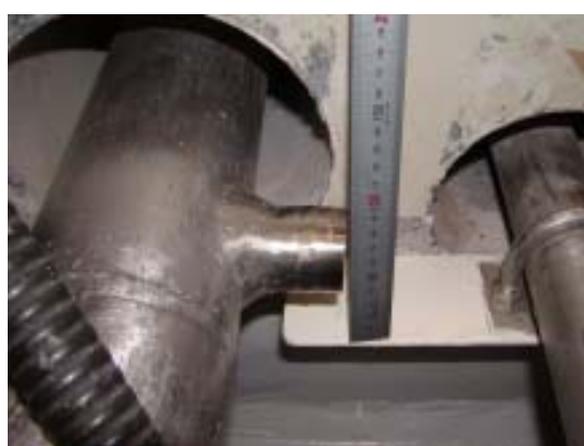
現場状況図(補修後)

伊方1号機建設当時の当該溶接部の溶接記録を確認したところ、工場にて温度計ウエルを溶接する計画から、現地での管台栓溶接に変更していることが確認された。

当該箇所の現地溶接は、現場の状況から床・壁・および配管サポートが溶接部に近接している状況下での施工であったと考えられ、適正な溶接姿勢が十分確保できず溶接不良（溶け込み不良）を生じたものと推定される。

- (1) 管台栓および管台の一部を切断し、新しい管台栓を溶接した。溶接にあたっては、溶接作業に干渉する配管サポート等を一時撤去し、適正な溶接姿勢を十分に確保した。 (添付資料 - 6)
- (2) 今回の事象は、適正な溶接姿勢がとれなかったことにより、溶接不良をおこした事象であるため、関係箇所に本事象を周知し、配管溶接作業時には適正な溶接姿勢を十分確保した上で作業を実施するよう徹底した。
- (3) 建設時には、狭隘な箇所での溶接作業を回避できるよう、施工手順等にてできるだけ考慮を払うとともに、溶接施工後には耐圧検査を実施しその健全性を確認している。このことから、今回の事象のような溶接不良箇所が残存している可能性はないものと考えられるが、安全上重要な系統等で同様な差し込み溶接構造の小口径配管については、現在実施している高サイクル疲労による損傷を防止するための対策（計画的な点検調査ないし取替え）を着実に実施し、健全性を確認していく。
