伊方発電所第 3 号機セメント固化装置混練機の自動停止  
他 1 件にかかる報告書の提出について

伊方発電所第3号機

セメント固化装置混練機の自動停止について

平成15年6月  
四国電力株式会社

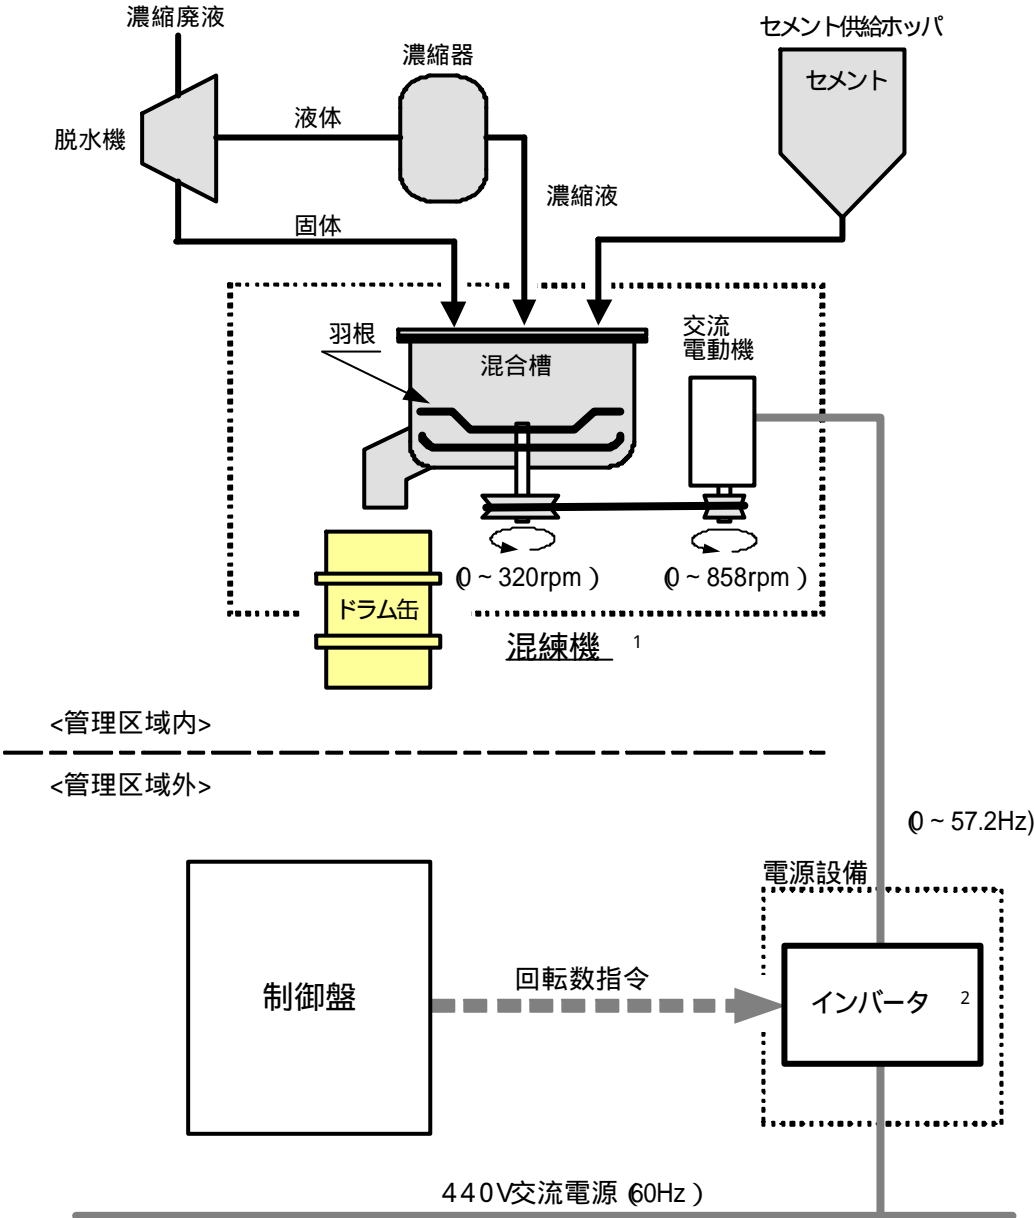
# 伊方発電所第3号機 セメント固化装置混練機まわり設備構成概略図

伊方発電所第3号機は、通常運転中、セメント固化装置による液体廃棄物のドラム詰め作業を実施していたところ、平成15年4月3日11時46分、セメント固化装置の異常を示す警報が発信し、同装置の混練機が自動停止した。

調査の結果、混練機の回転数を制御するためのインバータに異常が認められたため、メーカ工場にて当該インバータの詳細点検及び不具合箇所の修理を行なった後、現地にて試運転により異常のないことを確認し、平成15年5月8日、通常状態に復旧した。

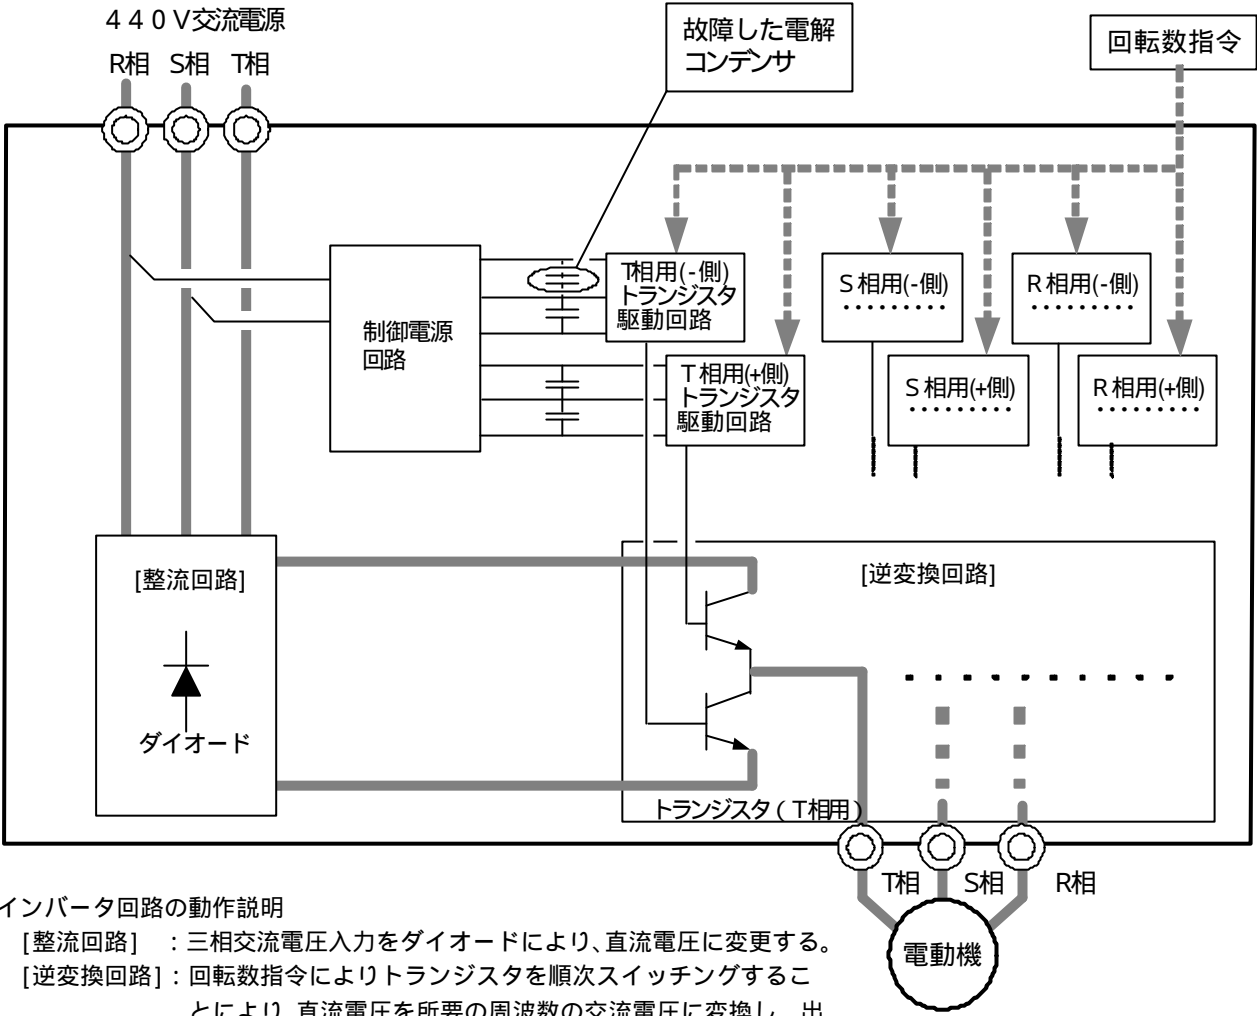
# インバータ回路概略図

メーカ工場において、当該インバータの調査を行った結果、部品の取付状態等外観点検では異常は認められなかったが、通電試験において、逆変換回路に使用しているT相用のトランジスタの信号が正常に出力していなかった。

このため、詳細確認を行ったところ、T相用のトランジスタの駆動電源に使用している1個の電解コンデンサの下部が液漏れにより短絡状態となっていることが判明した。  
(添付資料 - 2)

混練機の回転数制御を行なうインバータに使用している電解コンデンサが液漏れを生じ、短絡状態となったため、インバータの出力電流(電動機電流)が異常に大きくなり、過負荷保護装置が動作し、混練機が自動停止したものと推定される。

(1) 当該インバータについて、不良の認められた電解コンデンサ及びその他の電解コンデンサ全数の取替修理を行った後、混練機の試運転を行い正常に運転できることを確認した。

(2) インバータの異常を早期に検知できるよう、セメント固化装置定期点検において、当該インバータに負荷電流が流れた状態で電流を測定することとし、その旨を作業要領書に反映した。
