伊方3号機総合排水処理設備の逆洗ポンプ出口配管からの処理水の漏えいについて

15. 6. 10
原子力安全対策推進監
(内線2352)

伊方発電所第3号機 総合排水処理装置
逆洗ポンプ出口配管漏えい箇所図

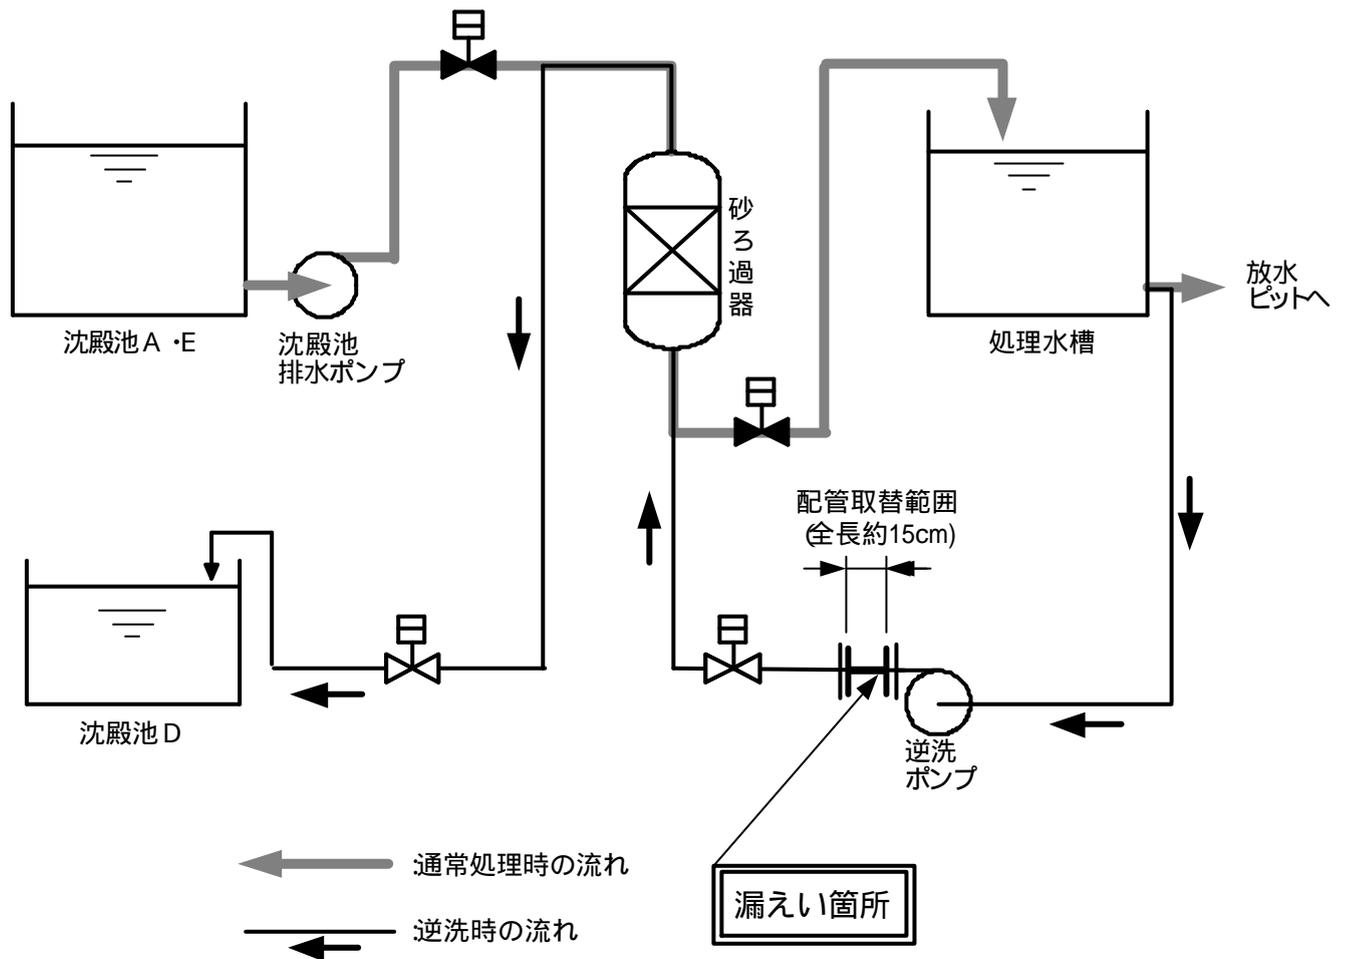
- 調査の結果、逆洗ポンプ出口配管のフランジ溶接部に貫通穴が認められたため、漏えいした配管及びフランジを取り替えることとし、取替完了までの措置として接着材による補修を実施した。
- その後、取替配管の準備が整ったことから取替えを行い、5月28日14時35分、逆洗ポンプを運転し、漏えいの無いことを確認した。
- 本事象によるプラント運転への影響及び環境への放射能の影響はない。

<漏えい箇所配管仕様>

- ・材質：炭素鋼
- ・外径：約 216mm
- ・肉厚：約 8mm

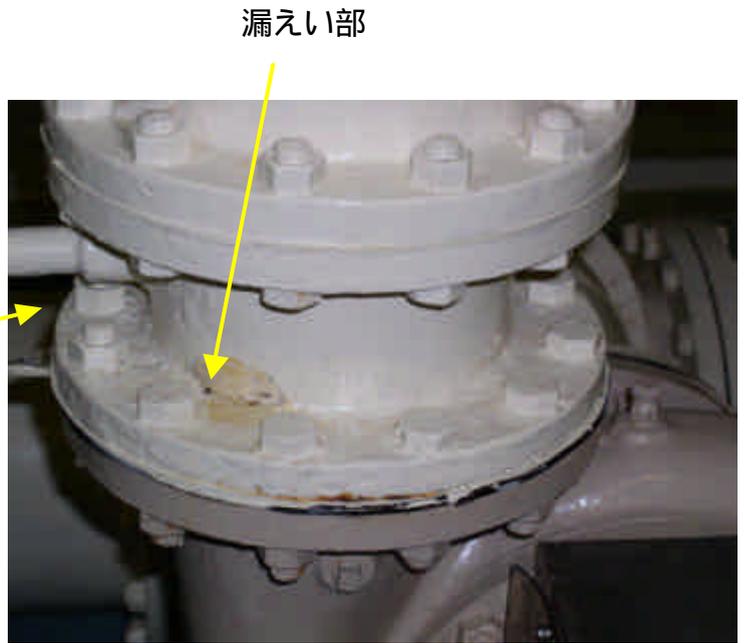
出口配管漏えい部
