[ 異常時通報連絡の公表文 ( 様式 1 - 1 ) ]

伊方 1 号機安全注入系統テストライン配管の欠陥指示  
について

15 . 6 . 13  
原子力安全対策推進監  
( 内線2352 )

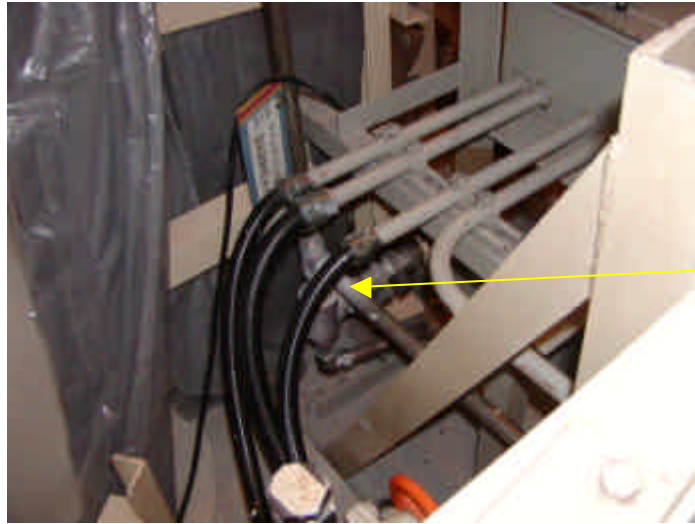
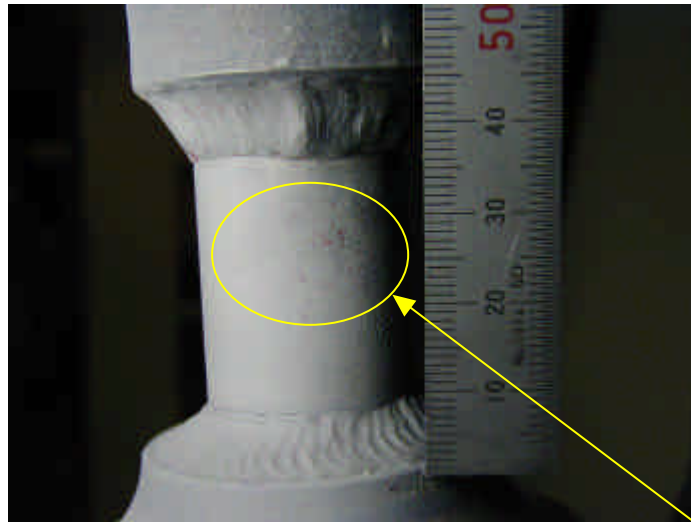
テストライン配管

調査の結果、当該配管のテープ状の付着物があった 2 箇所にピット状の指示  
が認められた。

テストライン配管全景

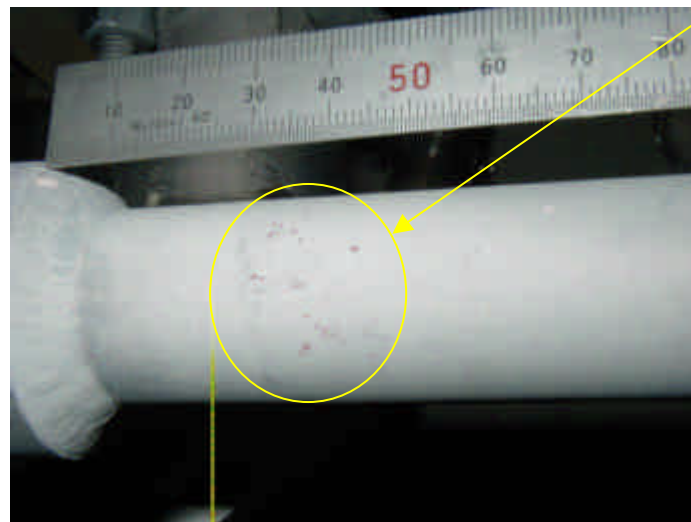
- 1 6 月 13 日 18 時 20 分頃、定期検査中の伊方 1 号機の安全注入系統テストライン配管の 2 箇所で液体浸透探傷検査 ( P T ) において欠陥指示 ( 微少な傷 ) があ  
ることを確認した。
- 2 詳細は、今後調査する。
- 3 本事象による環境への放射能の影響はない。

液体浸透探傷  
検査指示部

今後、原因等について詳細に調査する。
