伊方発電所第 1 号機原子炉補機冷却海水系統配管フランジからの漏えい
他 6 件にかかる報告書の提出について

伊方発電所第3号機

復水脱塩装置再生用水ポンプ出口配管
フランジ部からの漏えいについて

四国電力株式会社

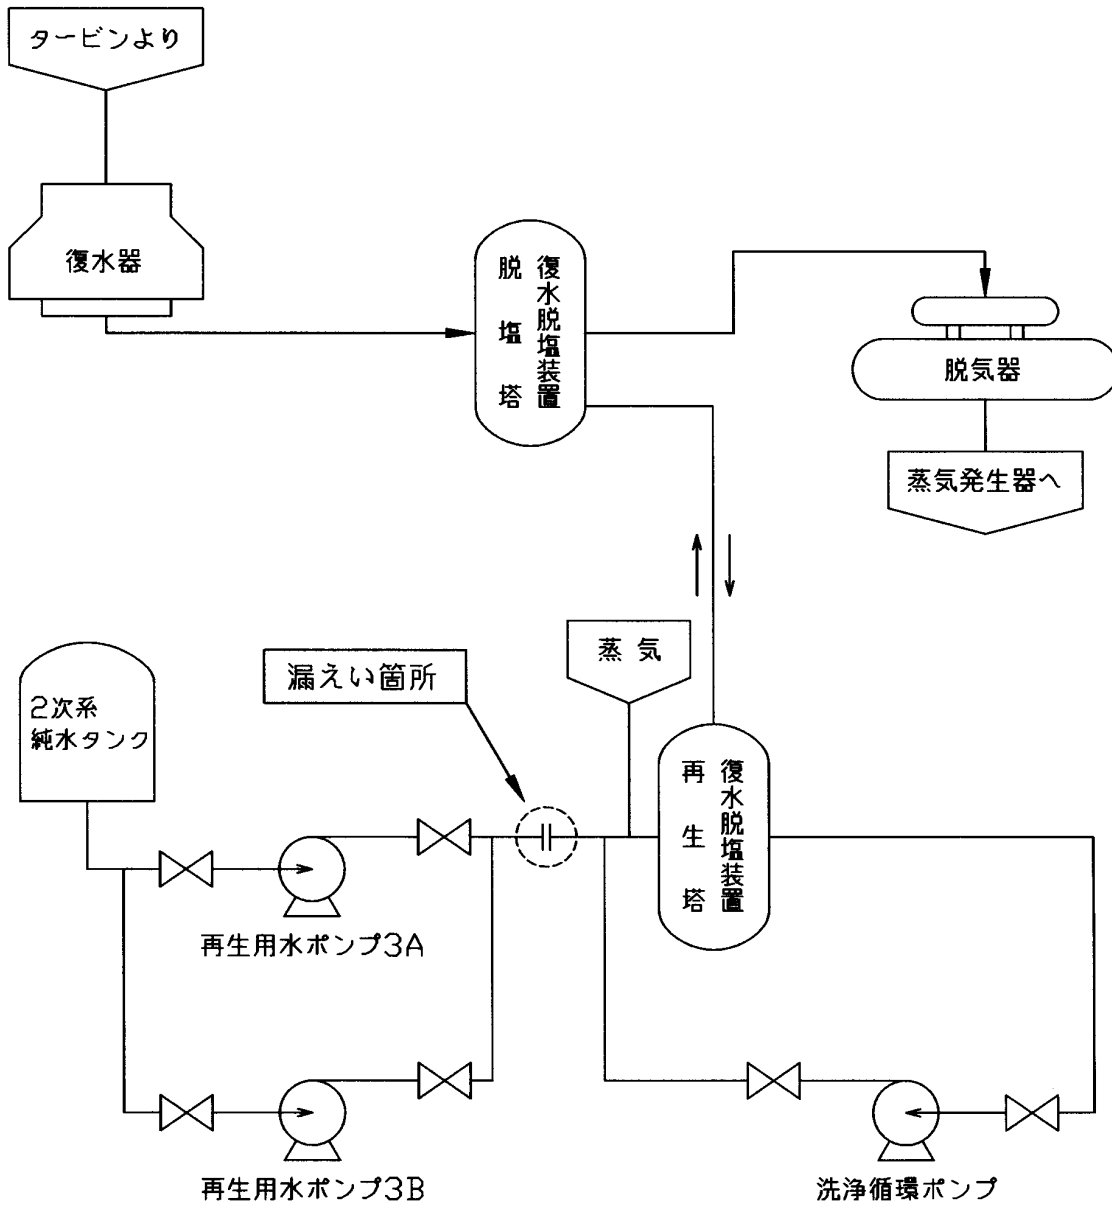
復水脱塩装置再生用水ポンプ出口配管概略系統図

伊方発電所第3号機は、通常運転中のところ、平成15年3月27日13時57分頃、復水脱塩装置再生用水ポンプの出口配管フランジ部より2次系純水が漏えいしていることをパトロール中の作業員が発見した。
このため、運転員が系統隔離を実施し、漏えいは停止した。

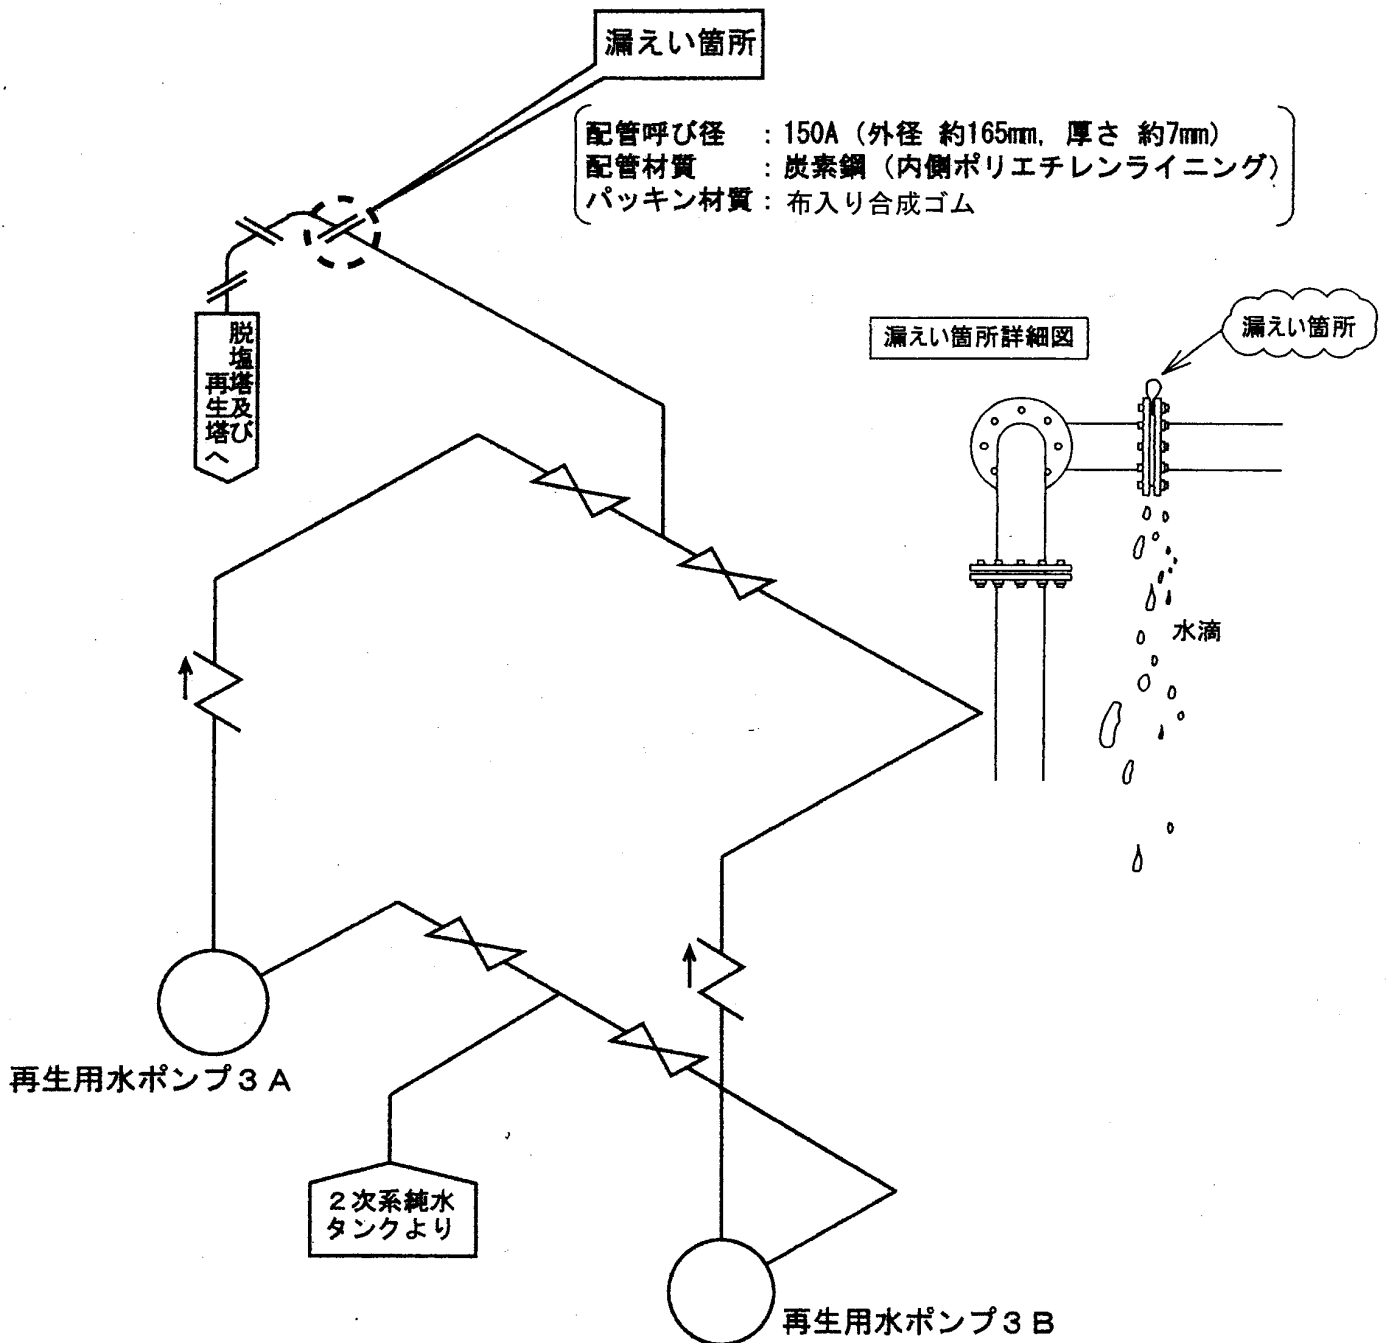
復水脱塩装置再生用水ポンプ出口配管漏えい箇所図

当該フランジ下部の床面には、約10m×約10mの水たまりがあったが、漏えい水は床面の排水用目皿に流入し、復水脱塩装置用建屋内排水ピットに回収され、当該エリア外への流出はなかった。

調査の結果、当該フランジ部のフランジパッキンの一部が外側にずれていたことから、分解点検を行なうとともにフランジパッキンの取替を行った。

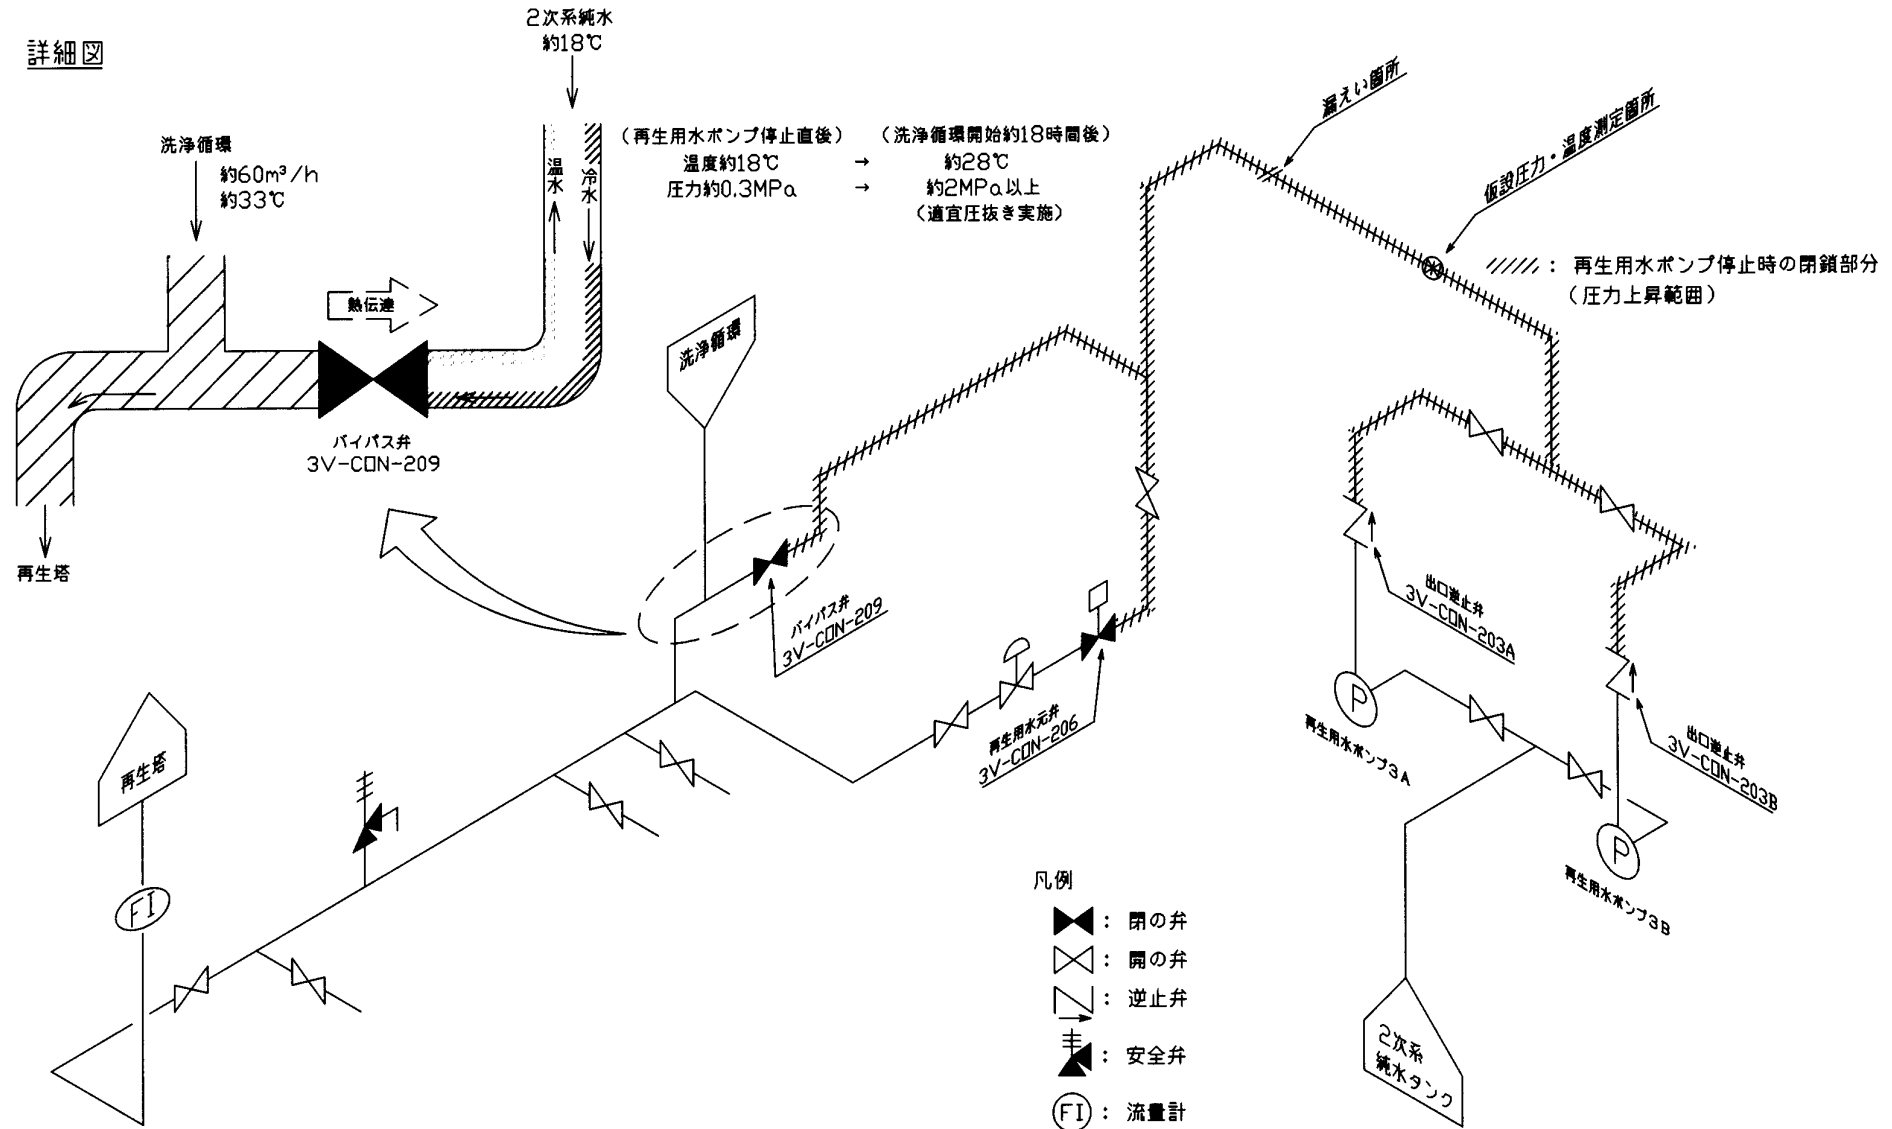
復水脱塩装置再生用水ポンプ 出口配管圧力上昇メカニズム

樹脂再生中の再生用水は蒸気により加温されており、樹脂再生が終了し
た時点で再生塔および系統配管内には加温された約33 の温水が充満
された状態になる。

その後、洗浄循環モード（再生塔の循環運転）に移行するので温水の循
環系統が形成される。この洗浄循環モードでは、再生用水ポンプは停止す
るため、ポンプ出口逆止弁(3V-CON-203A/B)から下流の再生用水元弁(3V-C
ON-206)および同バイパス弁(3V-CON-209)までの間は閉鎖された状態とな
る。

洗浄循環系統は、同バイパス弁の近傍で再生用水ラインと合流しており、
洗浄循環ラインの温水からの熱伝達により閉鎖された再生用水ポンプ出
口ライン配管内の温度が上昇し内部流体（純水）の体積が膨張したため、
圧力が上昇したものと考えられる。

再生用水ラインの運転モードの切替わりにより、閉鎖された状態となっ
た当該配管に近接した配管からの熱伝達による内部流体（純水）の温度上
昇により、圧力が上昇し、フランジパッキンを外側に押し出したため漏え
いに至ったものと推定される。
