伊方発電所第 1 号機原子炉補機冷却海水系統配管フランジからの漏えい  
他 6 件にかかる報告書の提出について

伊方発電所第1号機  
原子炉補機冷却海水系統配管フランジからの  
漏えいについて

平成15年7月  
四国電力株式会社

原子炉補機冷却海水系統配管

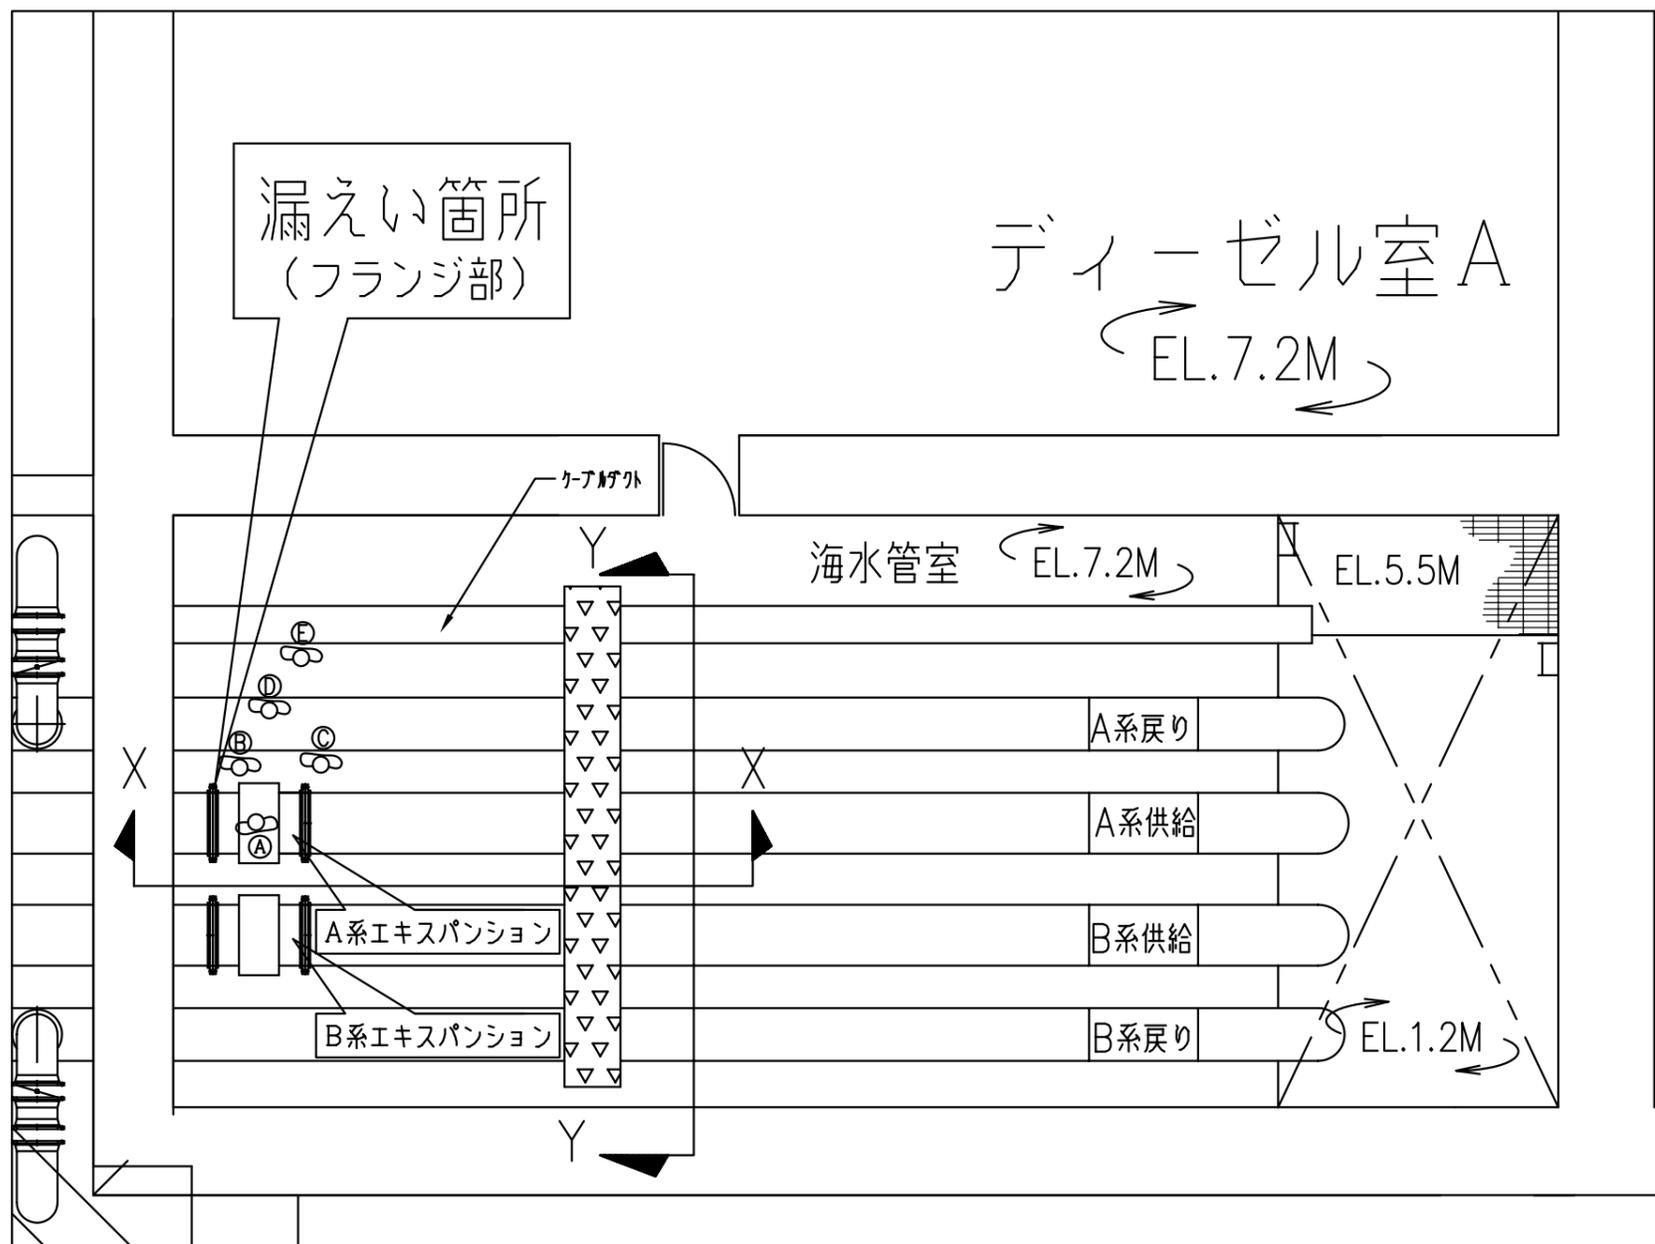
原子炉補機冷却海水系統配管の状況図

伊方発電所第1号機は、定期検査中のところ、原子炉補機冷却海水系統配管(以下、「海水管」という)点検工事において、5月1日17時30分頃、A、B2系統の海水管のうち、B系統の配管フランジの開放作業を実施すべきところ、作業員が誤って運転中であるA系統の配管フランジ締め付けボルトを緩めたため、当該フランジ部より海水が漏えいした。

原子炉補機冷却海水系統の当該箇所は、A系統とB系統各供給、戻り計4本の海水管が隣接して平行に並んでおり、当該配管フランジ付近には系統の識別表示等がないため、間違える可能性がある。

また、作業リーダ A が作業要領の説明をした時、A 系統と B 系統の中央にある可動式吊り具を A 系統に移動して A 系統の配管フランジで説明していたため、作業員 B は、A 系統が取り外し箇所であると思い込み A 系統の分解作業を開始した。

- ・作業員Bは、作業リーダAからA系統の配管フランジを用いて、口頭のみで作業内容の説明を受けていたため、B系統が当日の作業対象であることを失念しており、他の作業員もB系統が当日の作業対象であるという認識が薄かった。
- ・作業員Bは、作業に着手する時に配管フランジの吊具がA系統のフランジ上部にあったことからA系統が作業対象であると思い込んだうえ、配管の系統表示およびフランジ番号の表示がなく、点検対象箇所を間違えたことに気づくこともなかった。
- ・作業要領書の配管図には系統名、フランジ番号が記載されていなかった。

その結果、B系統の配管フランジを開放すべきところを誤ってA系統の配管フランジを緩めたため、当該部から海水が漏えいした。

- (1) 作業責任者等が作業員に作業を任せると場合には作業対象等の作業内容を示した図面等を用いて確実に指示すること、また、作業内容の説明は、原則として作業対象機器で行い、やむを得ず作業対象でない機器を用いて作業内容を説明する時は、作業対象機器を間違わないよう注意が必要であることを「ワンポイントレッスン」により所内関係者に周知した。
- (2) 原子炉補機冷却海水系統の今定検の作業対象について、フランジ番号を明確に表示した。  
今後も作業対象については、分解前にフランジ番号を明確に表示することとし、恒久対策として可能な箇所から直接配管に系統名、フランジ番号を表記していくこととする。  
2号機、3号機についても同様の対策を実施する。
- (3) 原子炉補機冷却海水管の点検作業要領書について、配管図に系統名、フランジ番号を明記するとともに、片系統は通水中であるという注意事項を追記した。

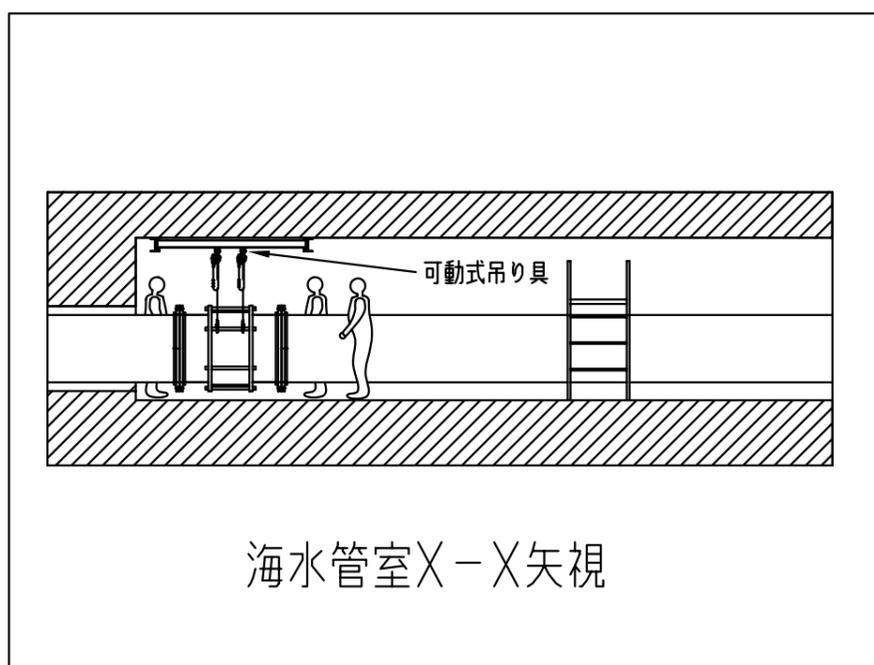
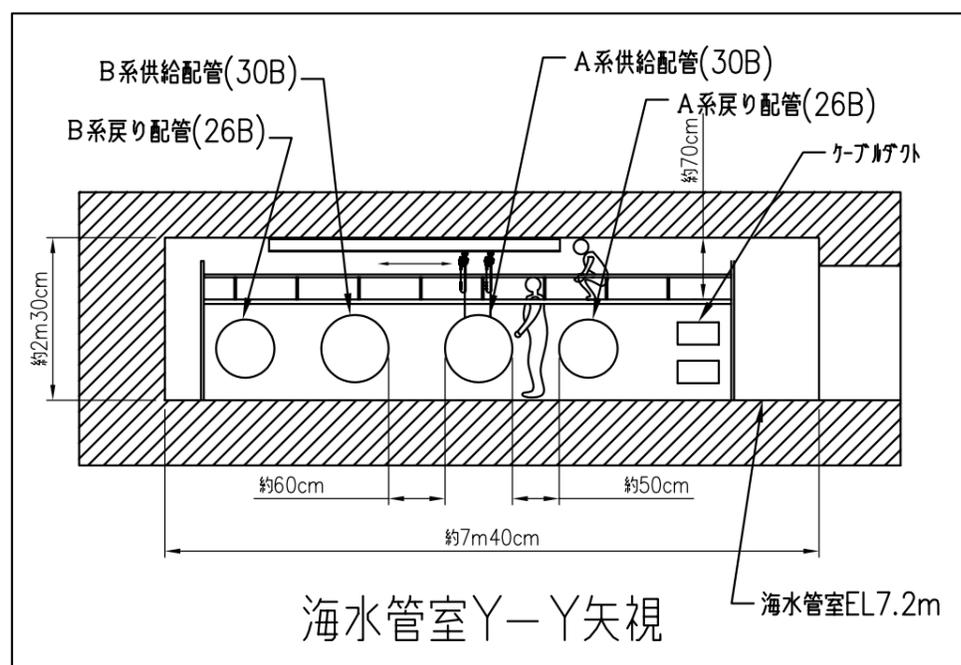
注：人物A～Eは作業内容説明時の配置

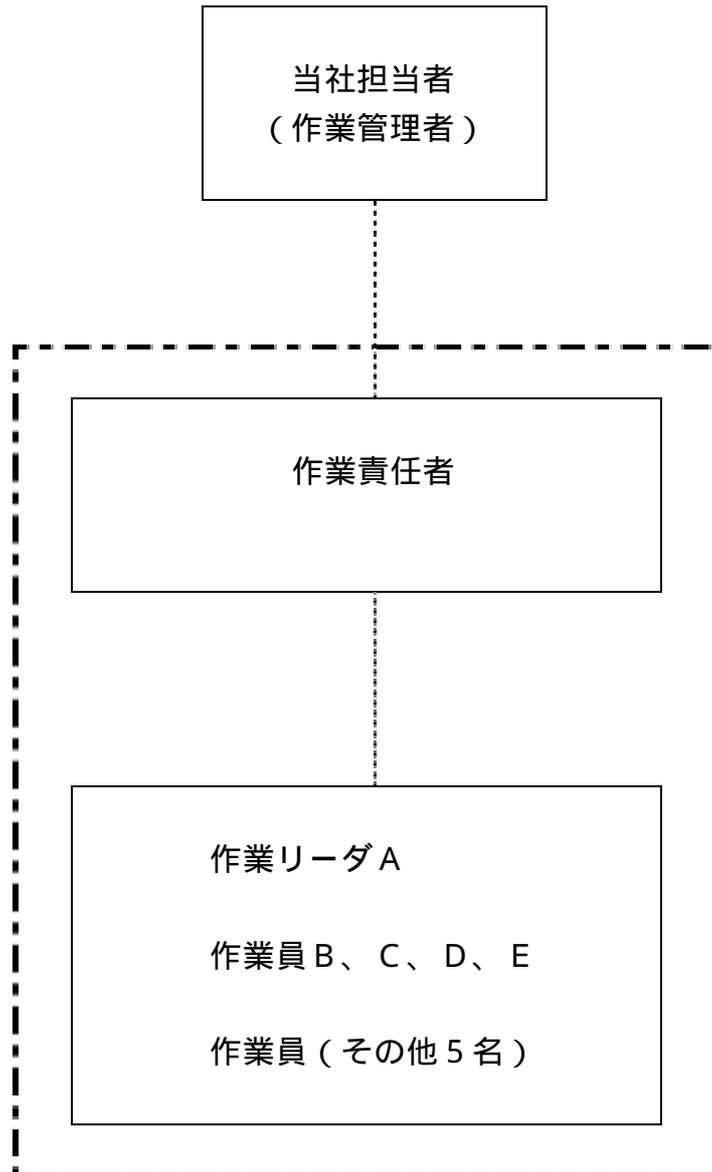
## 作業体制

当該フランジの点検作業は、前日の作業員の配員計画では、海水管B系統の他のフランジの点検作業とともに、今回実際に作業を行った作業員4名(B、C、D、E)とは別で、同じ作業グループに属する他の作業員5名が担当する予定となっていた。しかし、当日午前中になって、作業リーダAは、一連の作業に着手できる時刻が前日の見通しよりも遅れそうであると予想し、作業責任者の了解を得た上で予定を一部変更し、当該フランジについては、作業員4名(B、C、D、E)に作業させることとした。

当日になって予定の変更はあったものの、当該作業に必要な技量と経験を有する人数は十分確保できており、また、作業員4名(B、C、D、E)は作業責任者および作業リーダAの指揮命令下で作業にあたっており、問題となる点はなかった。
