伊方発電所第 1 号機原子炉補機冷却海水系統配管フランジからの漏えい  
他 6 件にかかる報告書の提出について

## 伊方発電所第1号機

ほう酸注入タンク出口電動弁の不具合について

平成15年7月  
四国電力株式会社

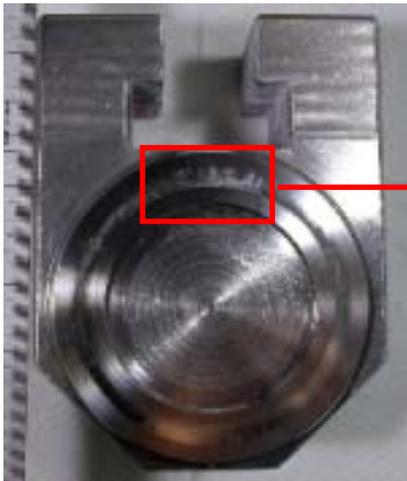
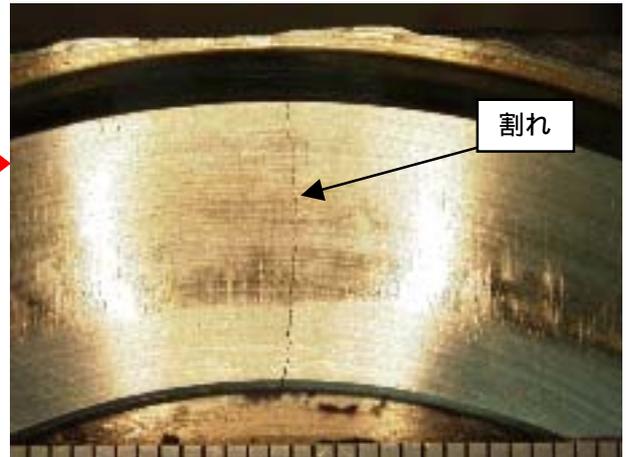
### 入口側

- ・ 入口側シート部には、上部にシート幅を横断する割れが1箇所、出口側シート部には上部に割れが3箇所認められた。割れの長さは入口側が約24mm、出口側が最大約6mmであった。
- ・ 出入口側とも、シート部表面には製作時の機械加工跡および弁開閉時に付いたものと思われるすり傷が観察されたが、平滑であり腐食などの異常は認められなかった。
- ・ 弁体の上面に弁棒との接触によって付いたものと思われるへこみが観察された。

- ・ 割れ 1 箇所（長さ約 24mm）
- ・ シート表面に擦り傷が認められる。

- ( 1 ) 当該弁体を新品に取り替えた。取り替えにあたっては、剛性を高めた改良型弁体への仕様変更を行った。
- ( 2 ) 改良型弁体は剛性が高く、通常の手動操作では弁体シート部が損傷することはないが、再度、関係箇所に締付管理要領について周知徹底を図った。

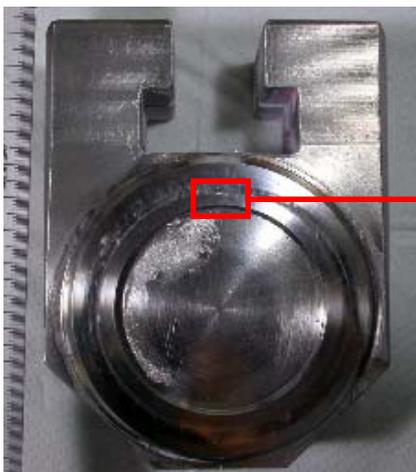
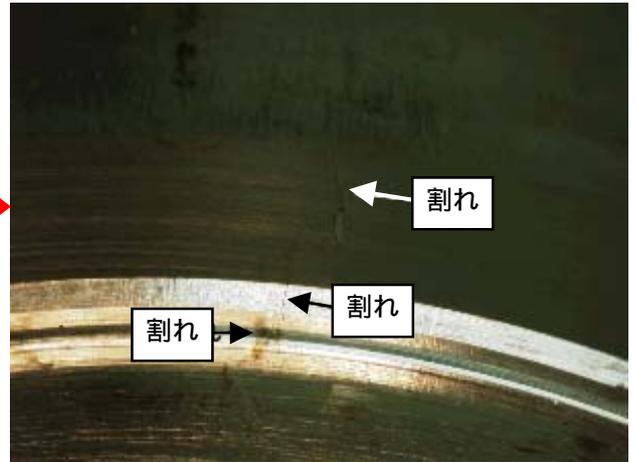
### 出口側

- ・ 割れ 3 箇所（長さ最大約 6mm）
- ・ シート表面に擦り傷が認められる。

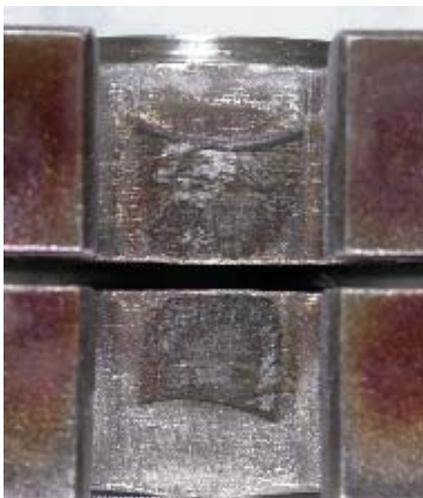
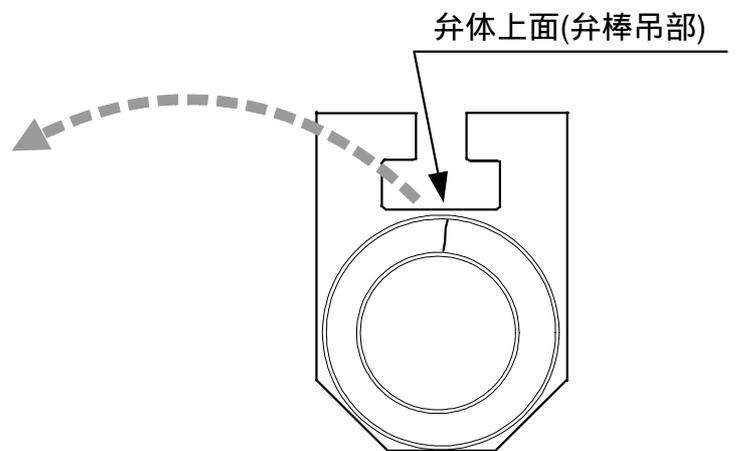
### 弁体上面

- ・ シート部の割れが弁体吊部近傍に発生していること
- ・ 弁体吊部に弁棒の圧痕が発生していること
- ・ 作動時に生じたと思われる摺動傷がシート部に多数認められたこと

- ・ 弁棒との接触によると思われるへこみが認められた。

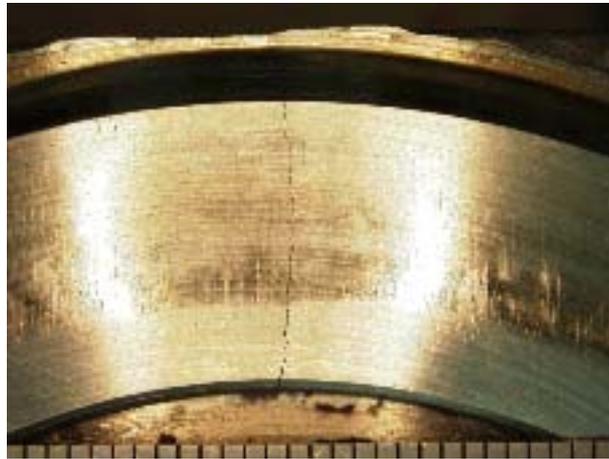
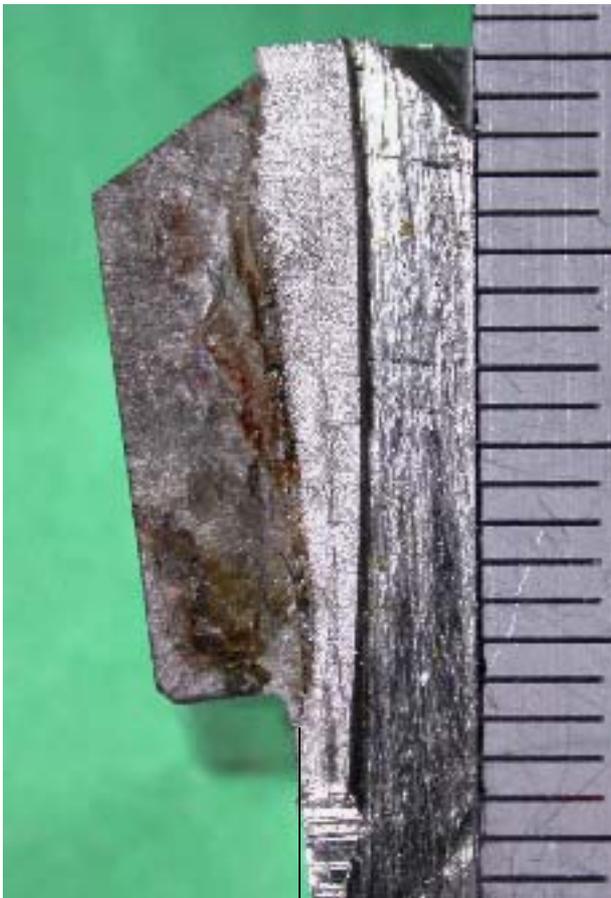
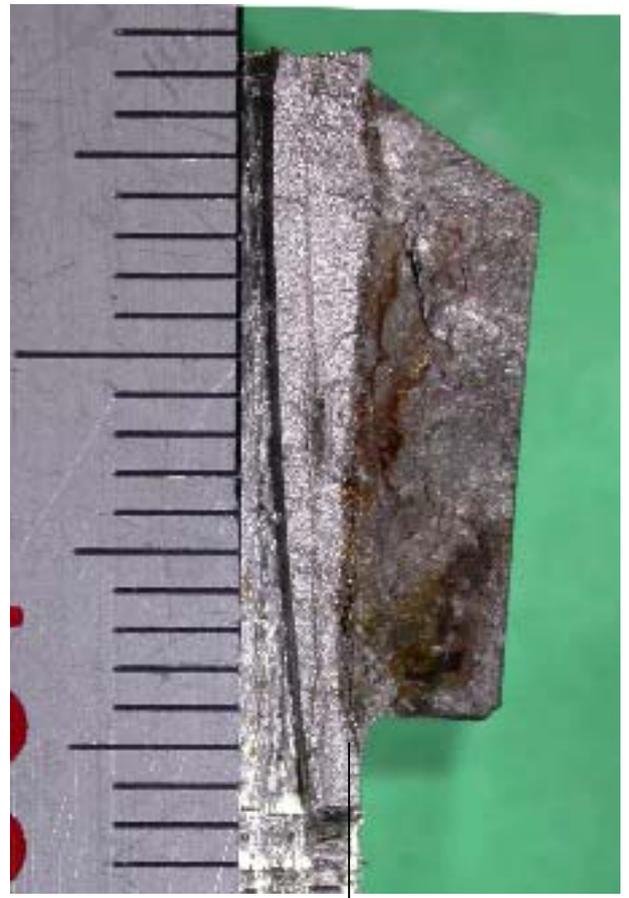
# 破面外観観察結果

入口側の割れを破面開放して外観観察を実施した結果、割れはステライト部にのみ発生しており、母材側は健全であった。また、破面には一部腐食が見られた。

ステライト盛金溶接部 ← 母材部

母材部 → ステライト盛金溶接部

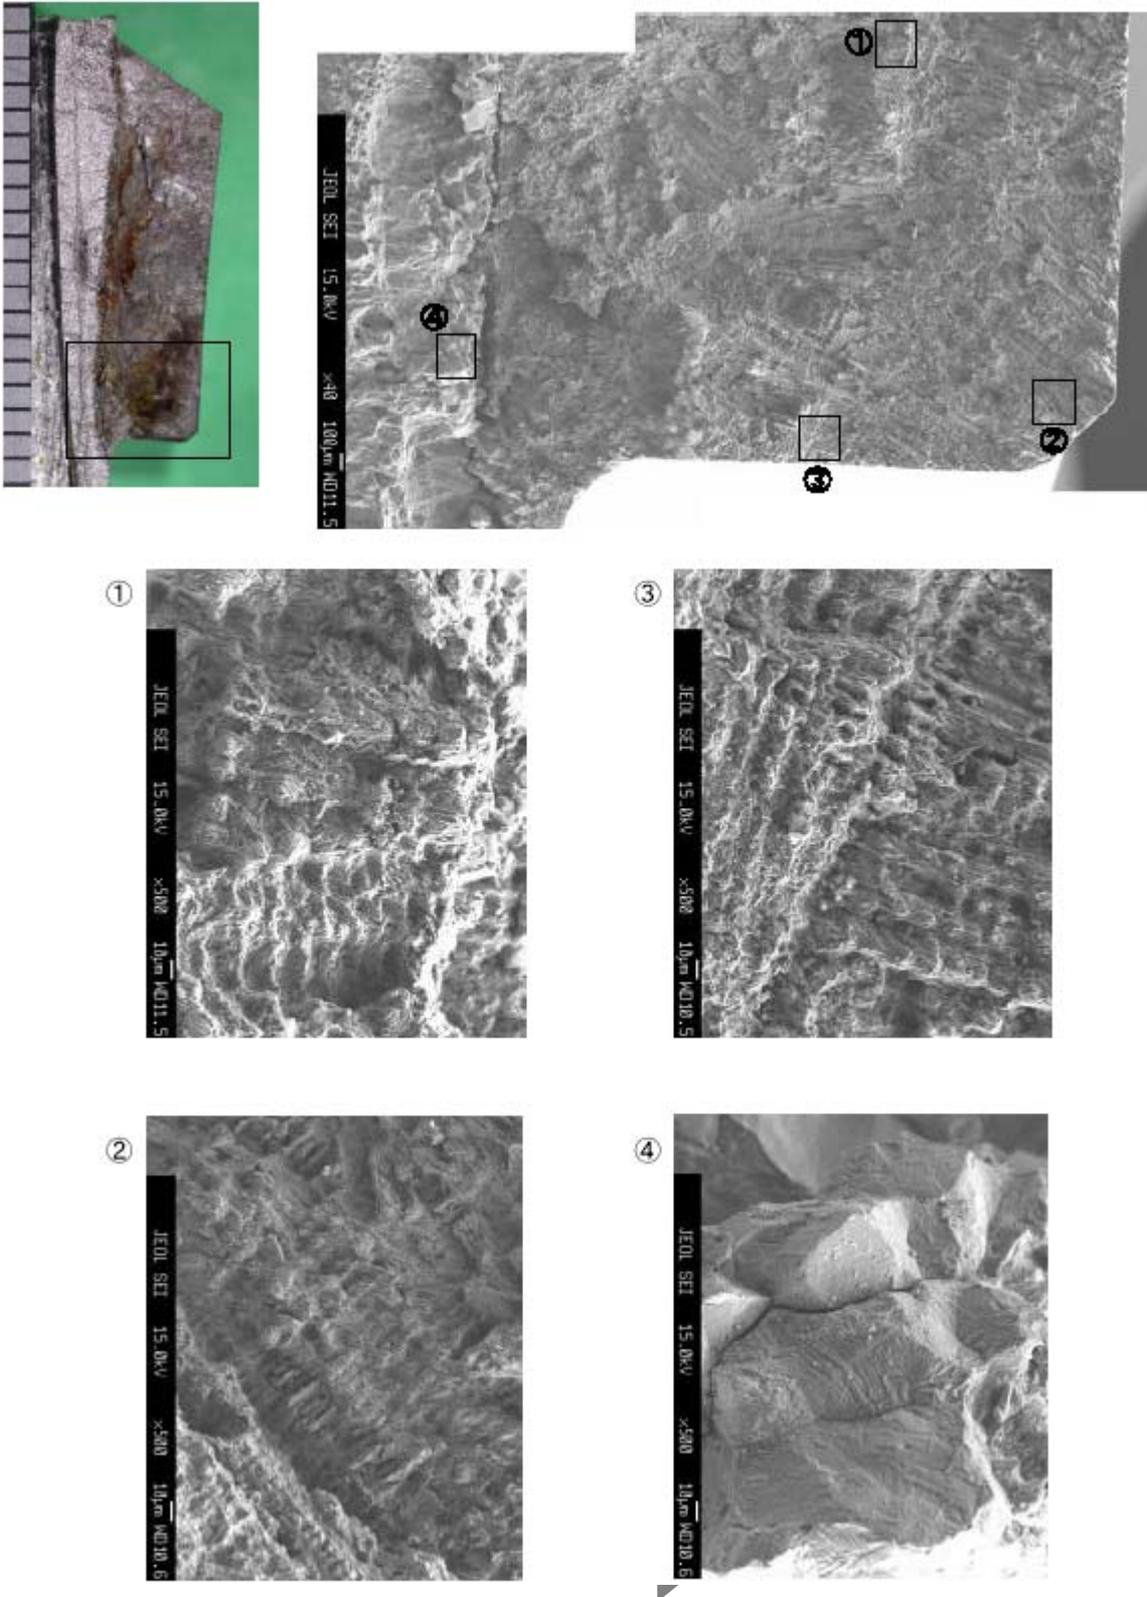
# 走査型電子顕微鏡による破面拡大観察結果

破面各部に樹脂状晶の粒界破面が認められた。この破面はステライトを衝撃的に割ったときに生じる脆性破面に類似していた。

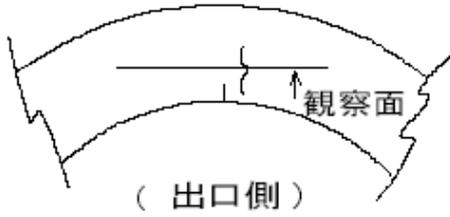
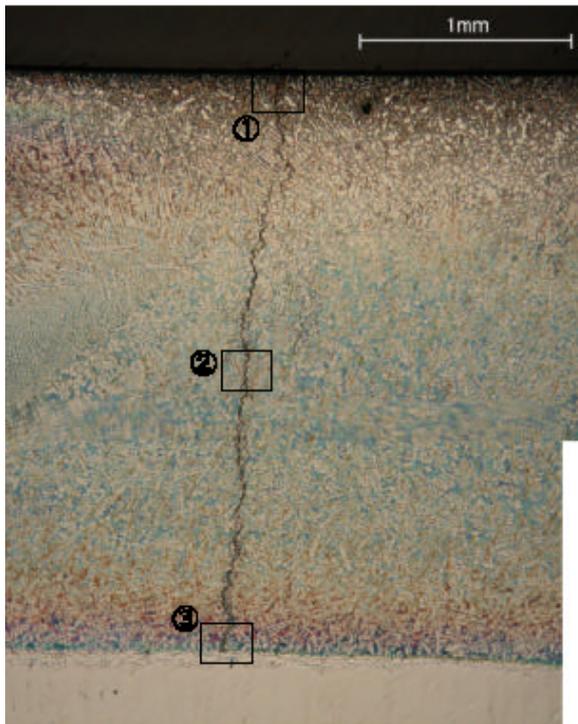
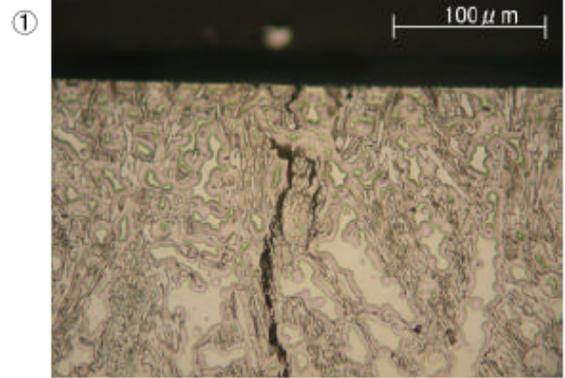
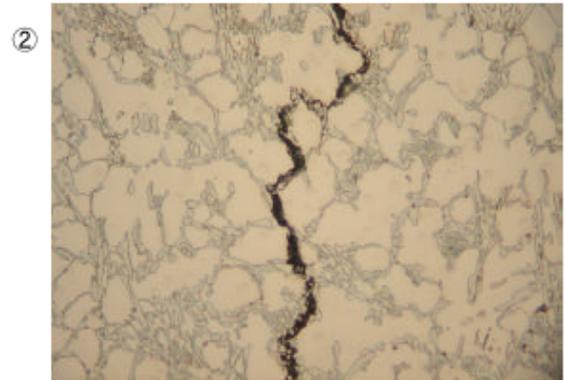
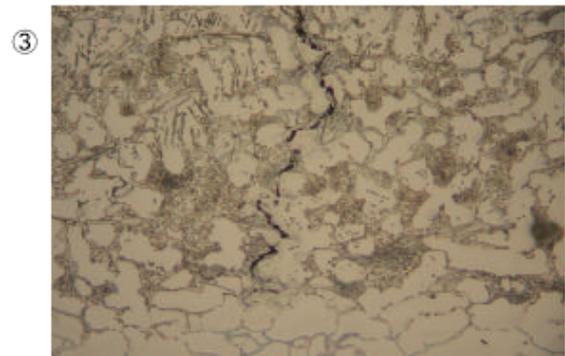
# 断面ミクロ観察結果（割れ部）

ステライト部および母材の組織性状に異常は認められなかった。割れの形態は共晶炭化物 (クロム、タングステン化合物が主成分で脆い) に沿って進む粒界貫通型であり、応力腐食割れ (SCC) で見られるような枝分かれ状の破面は見られなかった。
