伊方発電所第 1 号機原子炉補機冷却海水系統配管フランジからの漏えい
他 6 件にかかる報告書の提出について

伊方発電所第3号機

総合排水処理装置

逆洗ポンプ出口配管からの漏えいについて

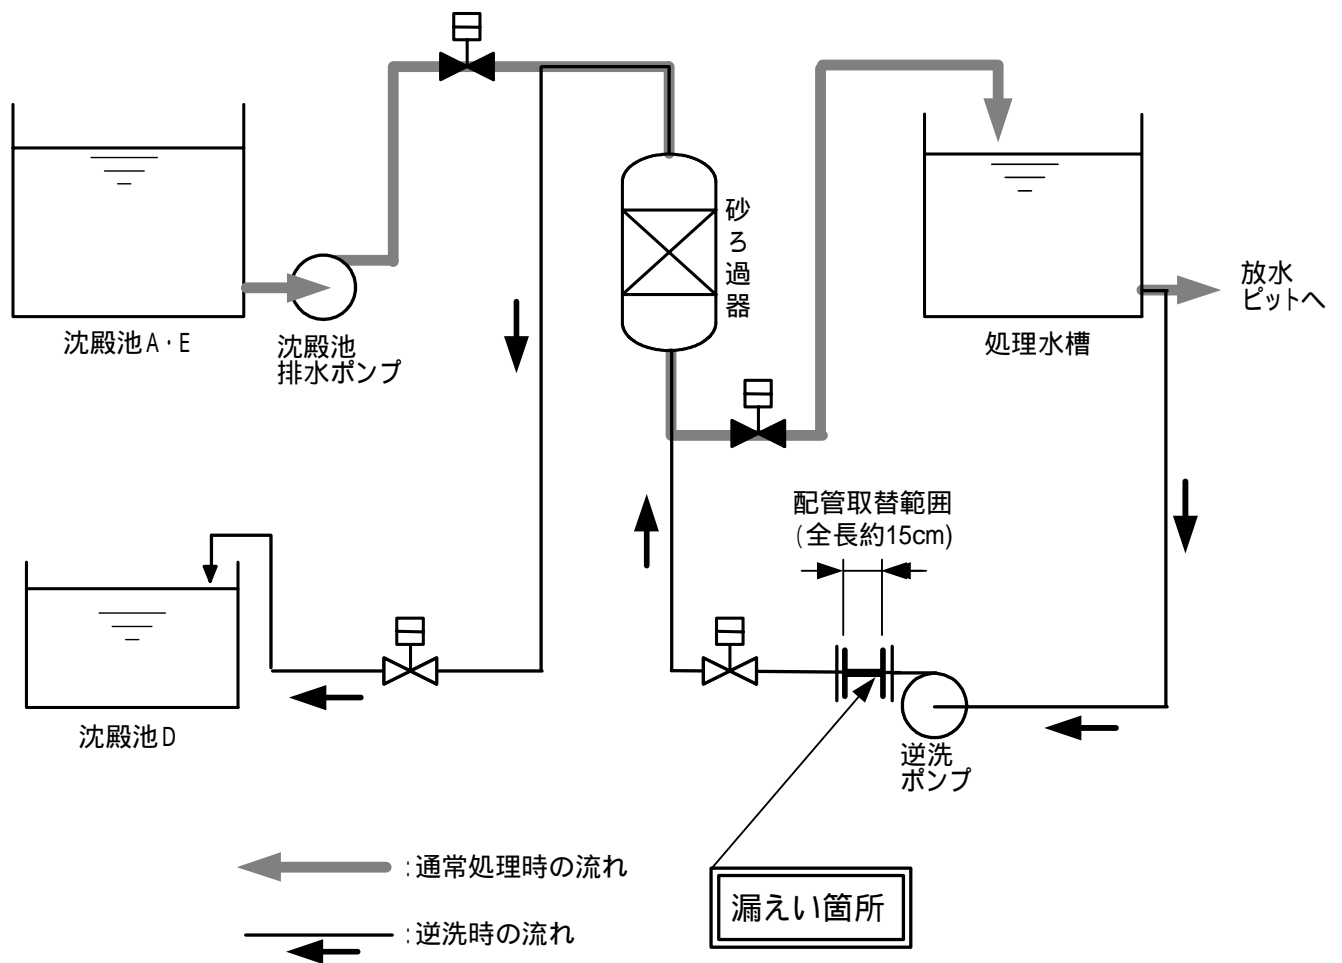
伊方発電所第3号機 総合排水処理装置
逆洗ポンプ出口配管漏えい箇所概略図

伊方発電所第3号機は通常運転中のところ、平成15年5月22日14時20分頃、総合排水処理装置のエリア内において、逆洗ポンプ出口配管(外径約216mm、厚さ約8mm)付近より漏えいしていることを作業員が発見した。

このため、当該箇所を隔離し、調査したところ逆洗ポンプ出口配管のフランジ溶接部に貫通穴が認められ、当該配管およびフランジを取り替えることとし、取替完了までの措置として接着剤による補修を実施した。

当該配管については、取替完了までの措置として接着剤による補修を実施していたが、その接着剤を除去し、外表面の外観目視点検を実施した結果、漏えい箇所である出口フランジと配管の溶接部の幅64mmの範囲内で長さ19mm×幅5mmと長さ7mm×幅5mmの2箇所の大きな貫通穴のほか、2～4mmの小さな貫通穴が5箇所認められた。

出口フランジと配管は差込み溶接式であるが、内面からの溶接は実施されていなかった。このため、出口フランジと配管の差込み部のすき間の全周にわたって茶褐色の錆が付着しているのが認められた。

また、漏えい箇所近傍で幅約80mmの範囲で特に著しい腐食減肉が認められ、外面への貫通穴が確認された。
(添付資料 - 2)

当該配管は、炭素鋼配管であり、出口フランジと配管の差込み部の内側が未溶接であったため、このすき間の部分において、流体中の塩分による経年的な腐食が発生し、貫通に至ったものと推定される。

- (1) 漏えい箇所を含む配管およびフランジ（約15cm）について、出口フランジと配管の差込み部のすき間の部分に溶接施工を実施した新品に取り替え、漏えいのないことを確認した。
- (2) 総合排水処理装置の定期点検において、機器（ポンプや弁）の分解点検に合わせて、適宜類似箇所の点検を実施する。
