[ 異常時通報連絡の公表文 (様式 1 - 1 ) ]

伊方 2 号機補助蒸気配管からの蒸気漏えいについて

15 . 9 . 10  
原子力安全対策推進監  
(内線2352)

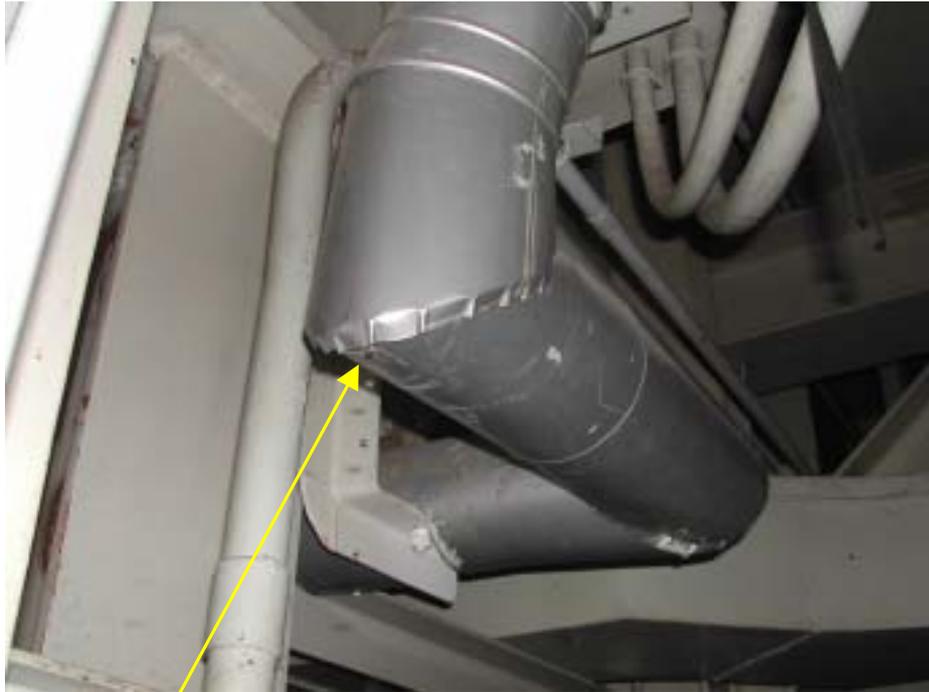
補助蒸気配管外観

- 1 当該配管を隔離し、点検した結果、当該配管の曲管部近傍からの漏えいと確認されたため、投影箇所配管取替を行った。
- 2 その後、漏えいのないことを確認し、8 月 23 日 4 時 38 分通常状態に復旧した。

漏えい部  
(50cc/分程度)

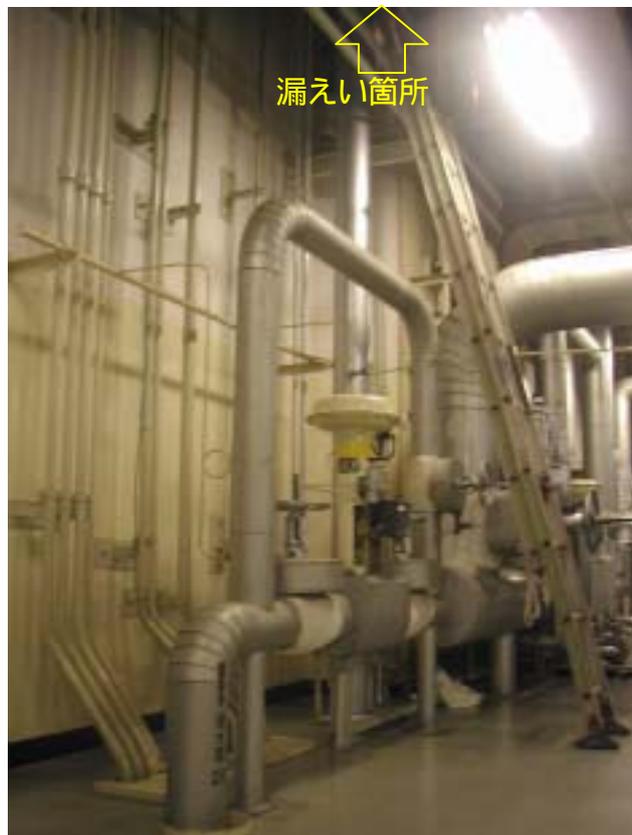
タービン建屋1階

漏えい箇所
