伊方発電所第3号機炉内出力分布測定における
制限値超過他3件にかかる報告書の提出について

モニタリングポスト用埋設ケーブルの損傷について

平成15年10月
四国電力株式会社

伊方発電所 モニタリングポスト用埋設ケーブルの損傷について

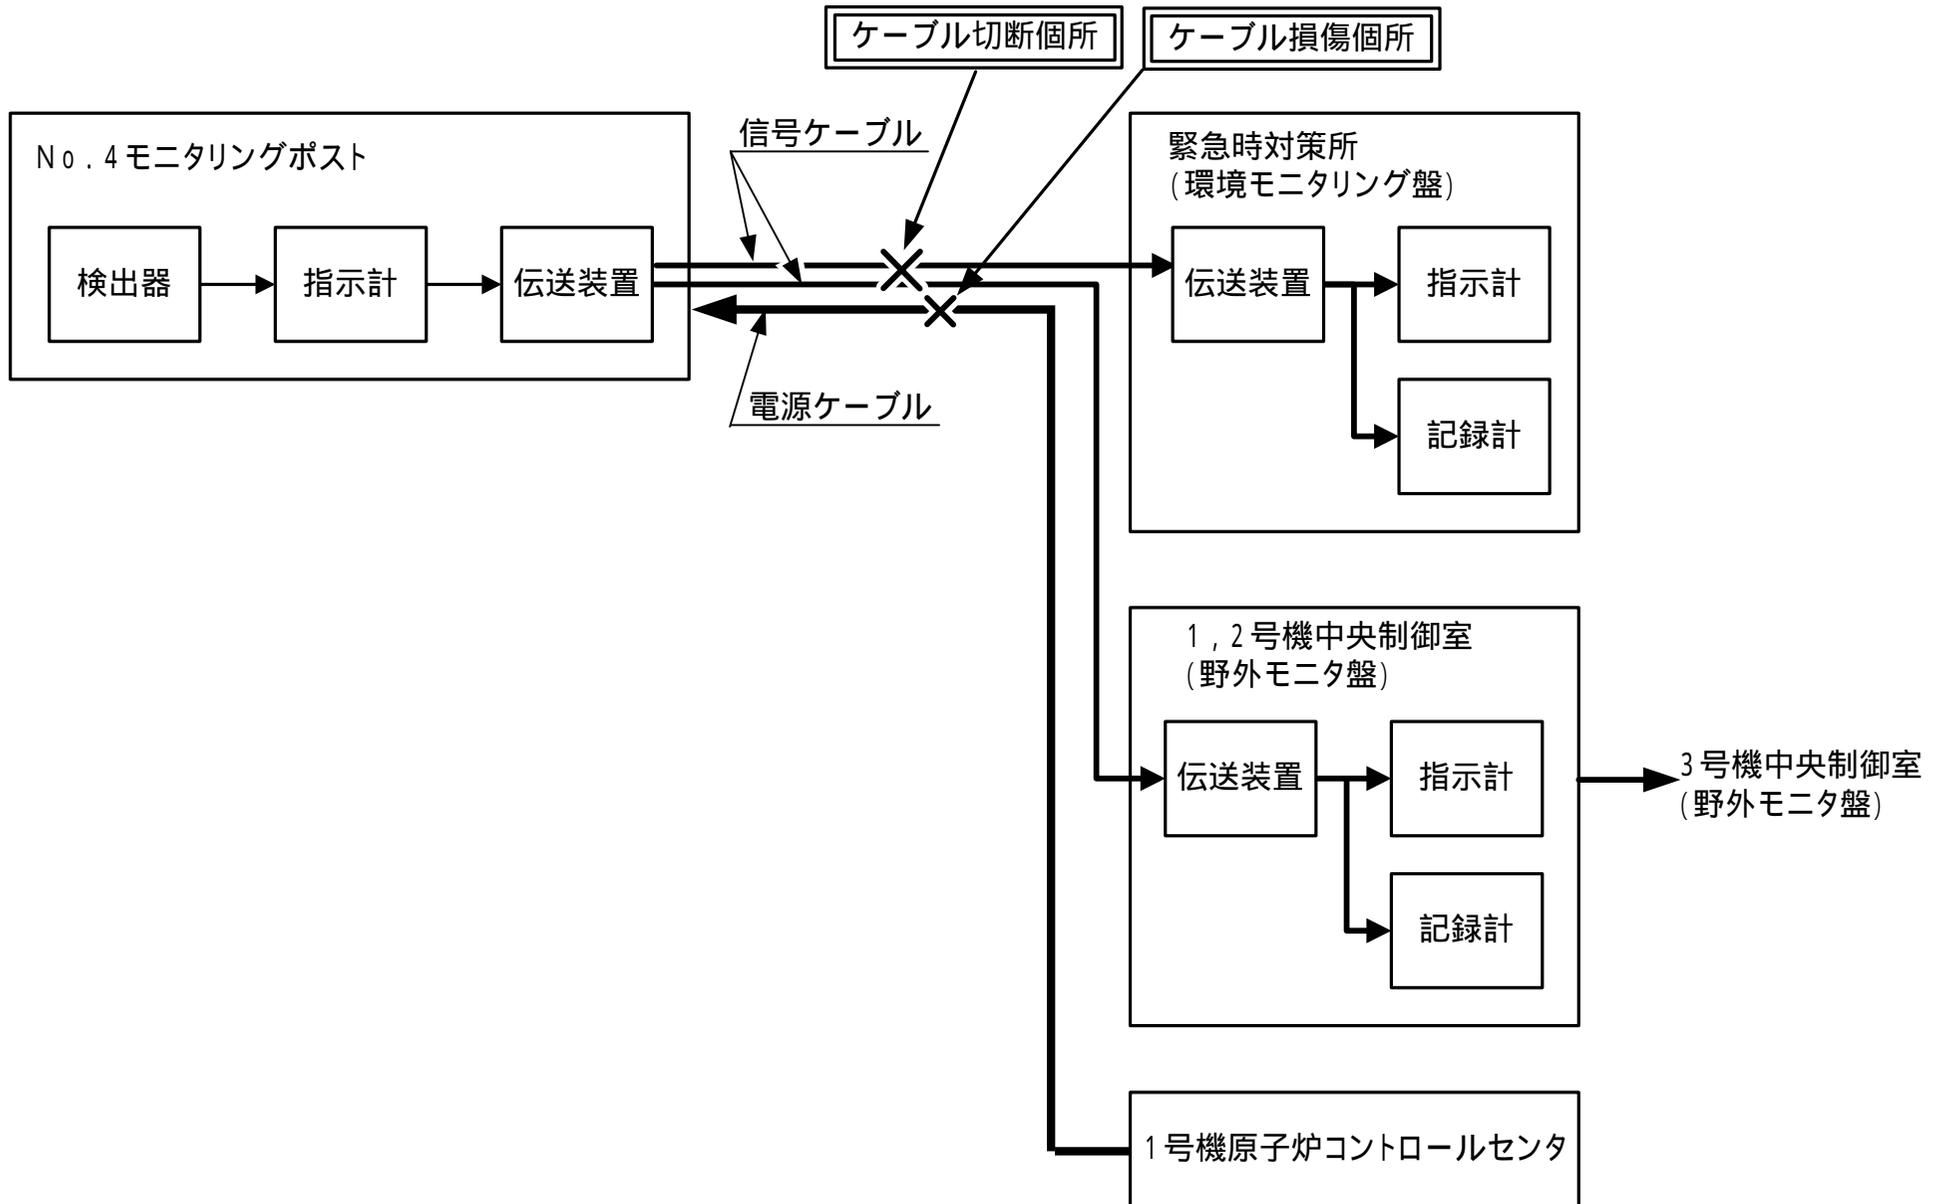
伊方発電所 No. 4 モニタリングポスト概略構成図

伊方発電所第1, 2, 3号機は、通常運転中のところ、8月21日13時17分、伊方1・2号機および3号機の中央制御室にある野外モニタ盤等に、電源異常を示す信号が発信し、野外モニタ盤等のNo. 4モニタリングポスト（以下、M4という。）の指示値が表示不能となった。

このため、M4から中央制御室等に信号を送る回路を調査した結果、発電所構内で行われていた原水貯槽設置工事に伴う掘削工事において、信号ケーブルを切断及び電源ケーブルを損傷したことが確認された。

M4用埋設ケーブルの切断・損傷

その後、信号ケーブルの切断区間を取り替えるとともに、電源ケーブルの損傷箇所を補修し、8月25日13時30分、中央制御室等で正常な指示が表示されることを確認した。

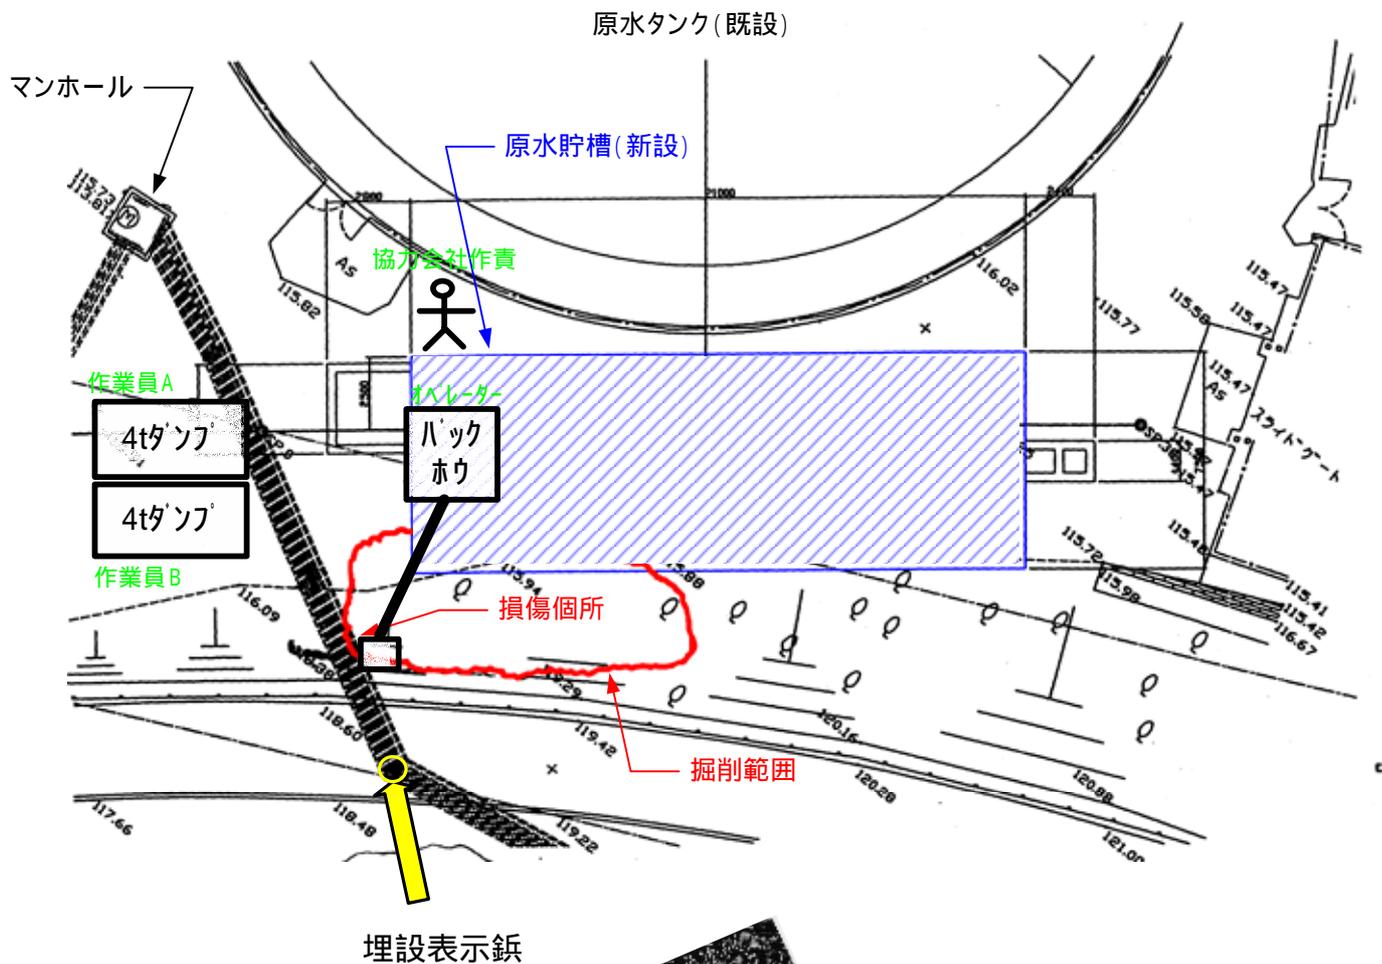
伊方発電所 原水貯槽設置工事 作業員配置図

掘削作業は、元請作業責任者1名、協力会社作業責任者1名、作業員3名で実
施しており、工事体制上問題となる点はなかった。

その結果、原水貯槽設置工事の掘削作業中に作業員が誤ってM4用埋設ケーブルを掘削重機（バックホウ）にて損傷させたものである。

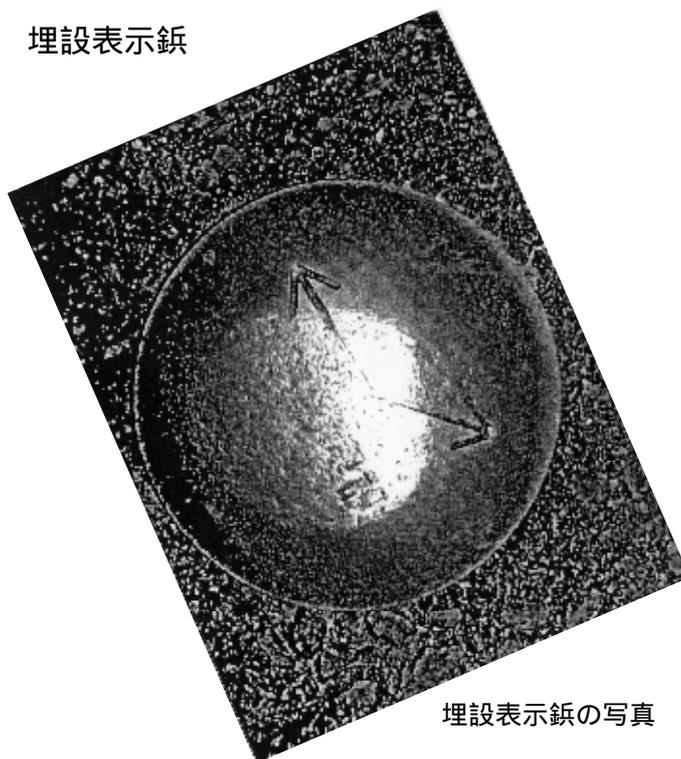
埋設表示鉢の写真

当社工事担当者は、事前調査により埋設ケーブルがあることは把握していた。
また、現地では埋設ケーブルの位置を示す埋設表示板は設置されていた。

埋設ケーブルの位置を示す埋設表示板は設置されていたが、掘削時に埋設位置

を示す白線等の表示はされていなかった。

- (3) 協力会社作業責任者は、元請作業責任者から作業要領書読合せ時に埋設物があることについて説明を受けたが、同現場において配管移設工事が実施されていた事を知っており、当該埋設ケーブルも撤去されていたものと思い込んだ。
- (4) 埋設ケーブルの位置を示す埋設表示鉋は設置されていたが、掘削時に埋設位置を示す白線等の表示はされていなかった。

- (1) 切断した信号ケーブルについては、切断区間を取り替えた。なお、念のため、今回の取り替え区間を含めてM4から約1,000mの区間について計画的に取り替えを行う。また、損傷した電源ケーブルについては、損傷箇所含む区間を取り替えた。
- (2) 工事エリア近辺に埋設物がある場合の下記の留意事項を明記したワンポイントレッスンを作成し、所内に周知徹底した。
- a . 当社工事担当者は埋設物に対する注意喚起を促すため、設計図面に埋設物の名称・種類を明記する。
 - b . 当社工事担当者、元請作業責任者及び協力会社作業責任者等工事関係者により現地で埋設物位置の確認を実施する。
 - c . 元請作業責任者は埋設物に対する具体的な注意事項を作業要領書に明記し、掘削前に埋設物の場所及び掘削予定場所を白線・杭等で確実に表示する。
 - d . 元請作業責任者は協力会社作業責任者及び作業員に対して埋設物に対する注意事項をTBM-KY時等で確実に周知する。
