伊方発電所雑固体焼却設備袋詰装置油圧ユニットからの
オイル漏れ他2件にかかる報告書の提出について

伊方発電所第2号機
補助蒸気配管からの漏えいについて

平成15年11月

四国電力株式会社

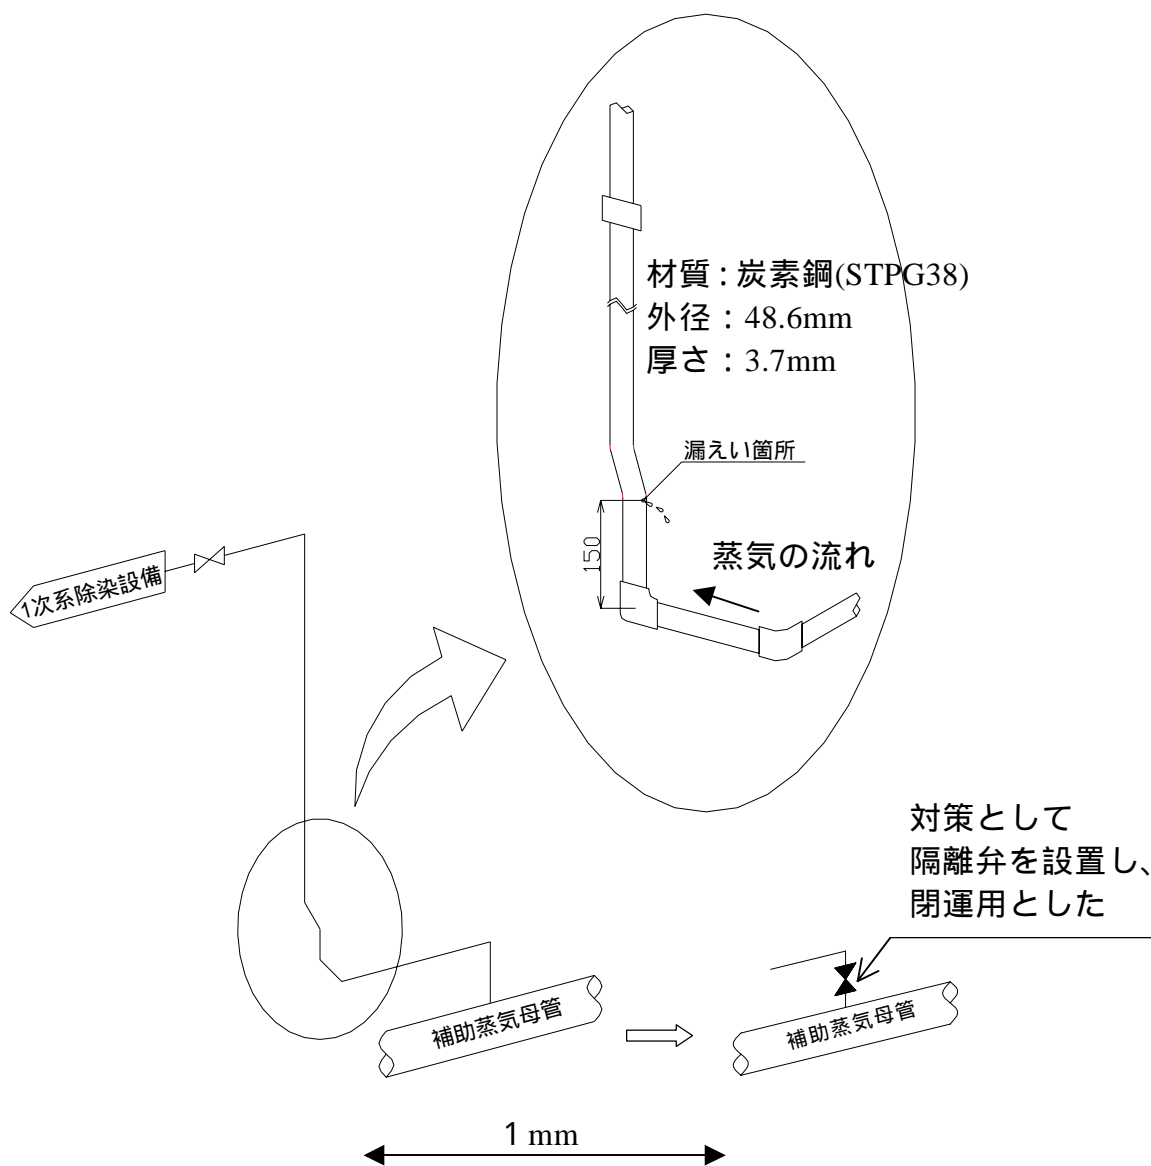
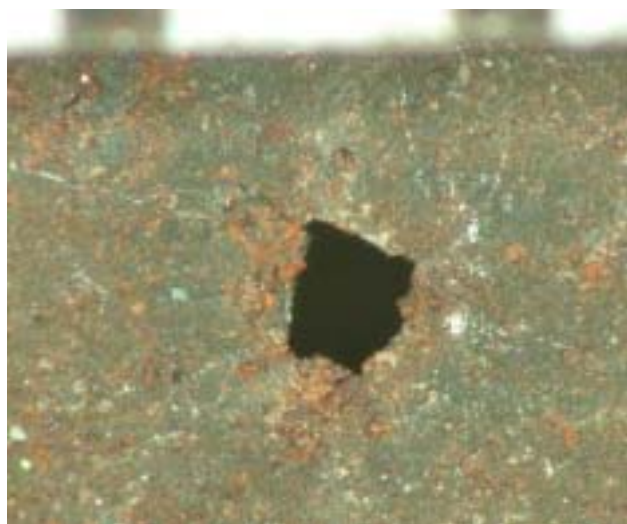
伊方発電所第2号機 補助蒸気配管漏えい箇所図

配管の外観を調査した結果、表面には茶褐色の錆の付着があり、配管曲げ部の背側の部分に1箇所の微小な貫通穴（直径約0.5mm）が認められた。
（添付資料 - 2）

漏えい箇所外観

(1) 当該部を耐エロージョン性に優れたステンレス配管に取り替えた。

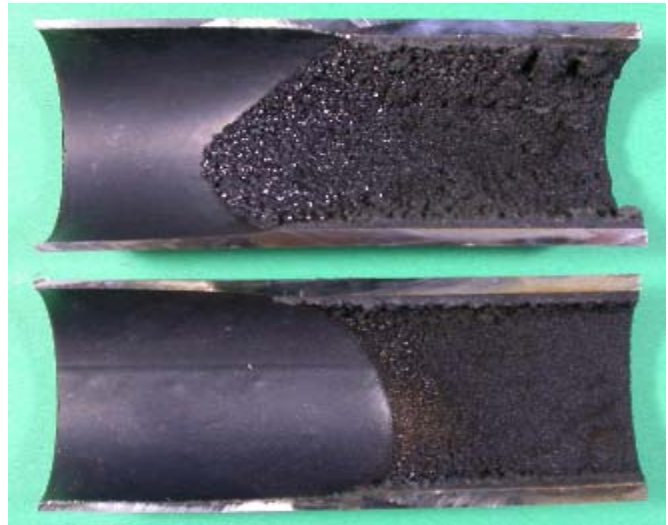
当該部及びエルボ部内面全体にエロージョン^{*1}による減肉が認められ、貫通穴周辺は特に著しい減肉が認められた。
（添付資料 - 3）

漏えい箇所近傍内面（下流側）

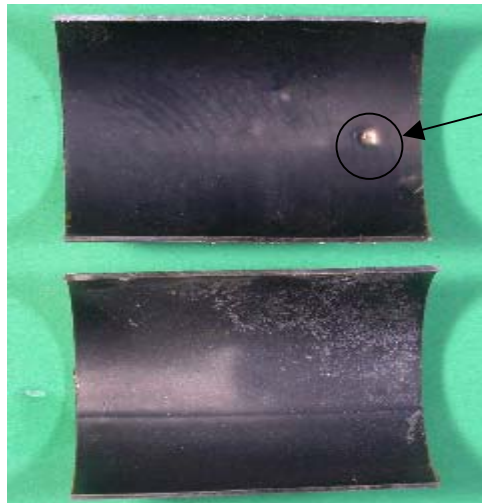
漏えい部を含めて全体がマグネタイト^{*2}の酸化皮膜で覆われていた。なお、漏えい部にはエロージョンの形態の特徴であるディンプルがみられた。

漏えい箇所内面

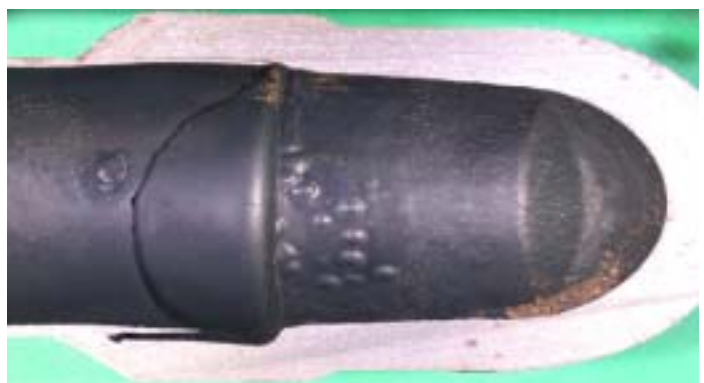
エルボ部内面
