伊方発電所雑固体焼却設備袋詰装置油圧ユニットからの  
オイル漏れ他2件にかかる報告書の提出について

伊方発電所雑固体焼却設備  
袋詰装置油圧ユニットからのオイル漏れについて

平成15年11月  
四国電力株式会社

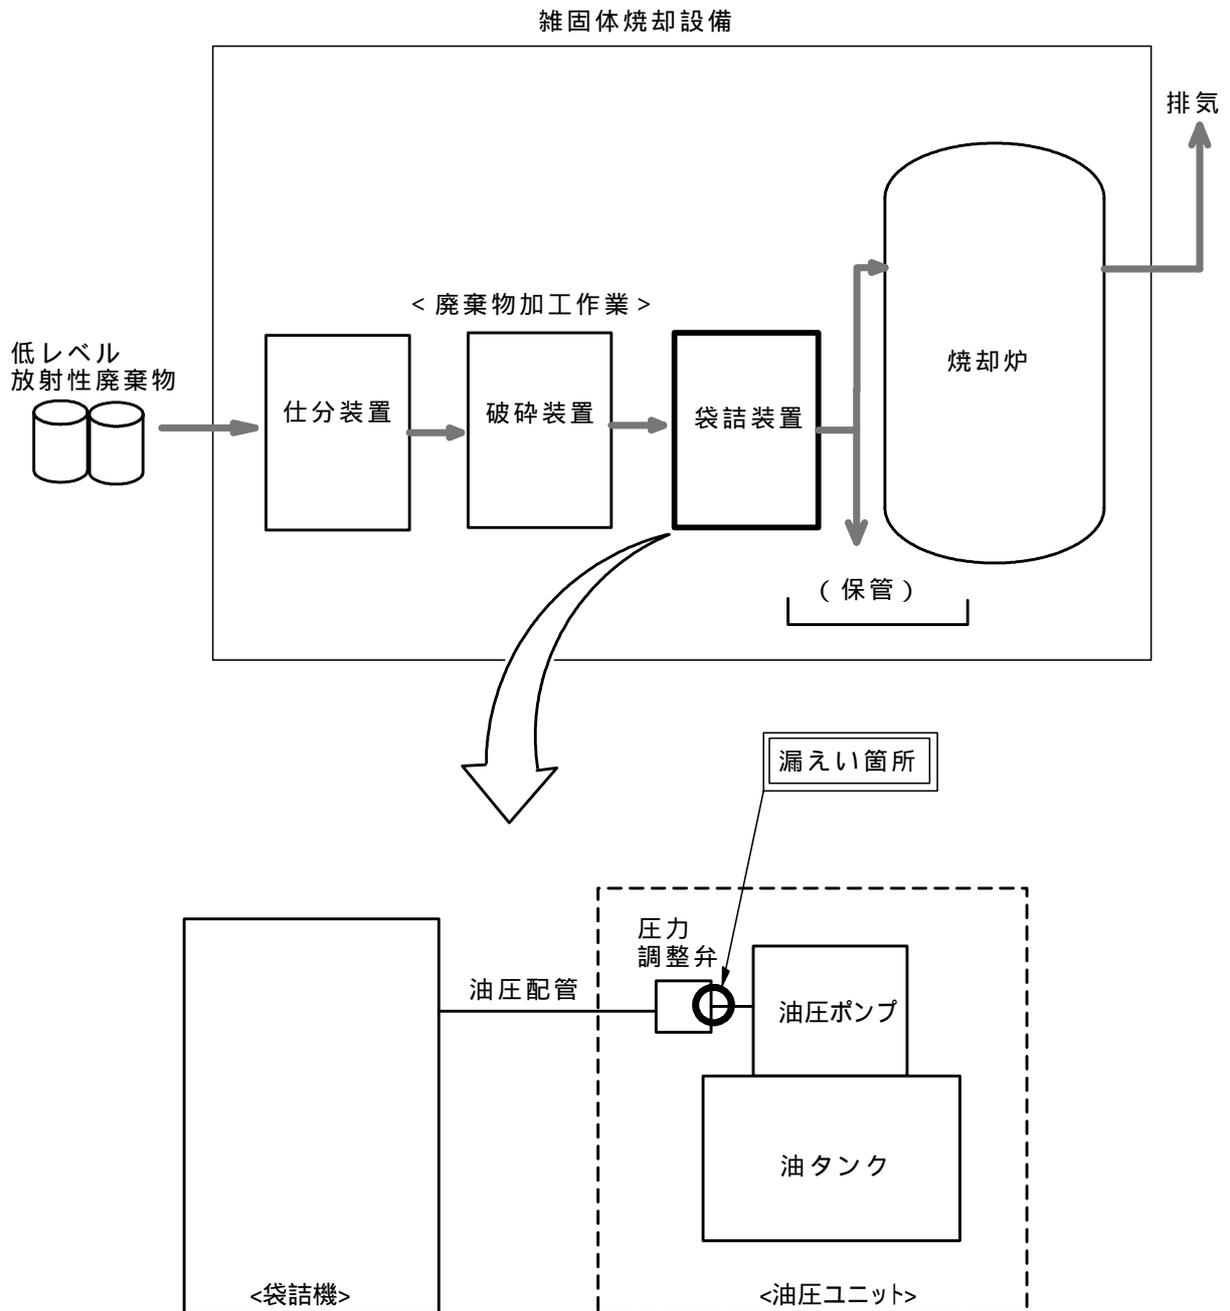
# 伊方発電所雑固体焼却設備概略図

袋詰装置概略構成図

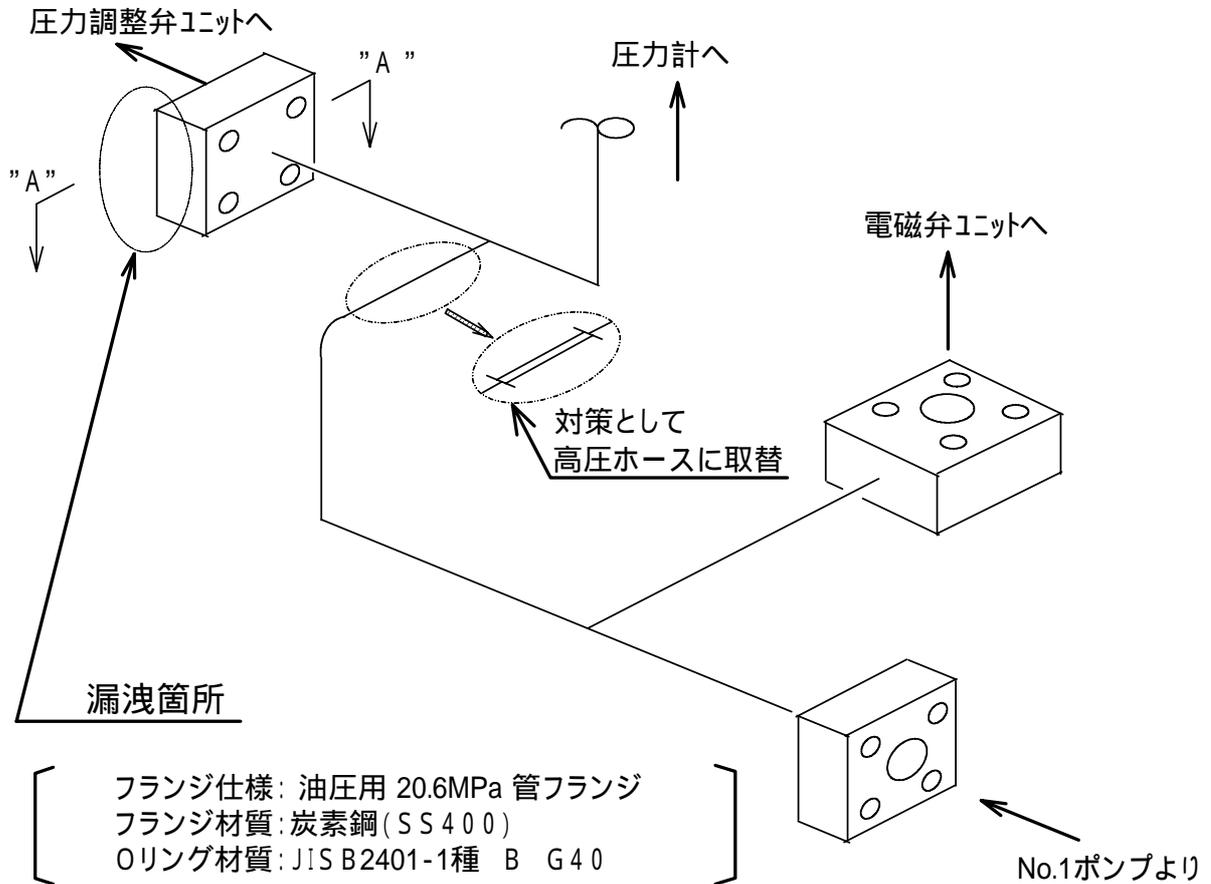
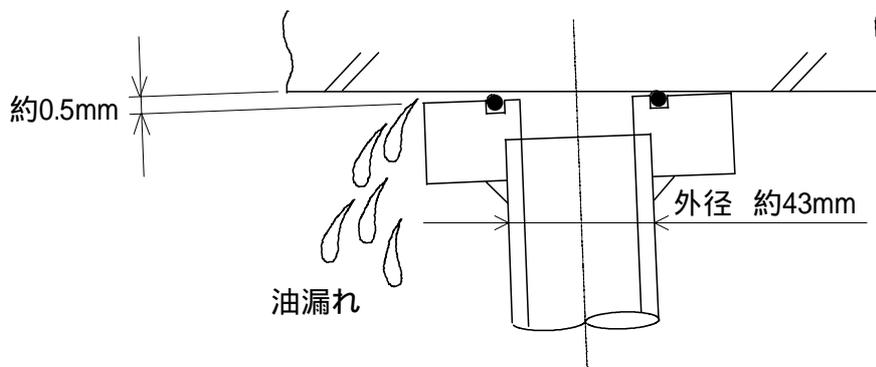
## 油圧ユニットフランジ部調査結果

フランジ分解前に外観調査を実施した結果、当該フランジが取り付けられている配管には3箇所の接続フランジ面があり、3箇所ある接続フランジ面のずれを調整して全て正確に合わせることが難しい構造であった。

また、漏えいの認められた当該フランジ部にはわずかな隙間(最大0.5mm程度)があり、締め付けが不均一となっていることを確認した。

当該フランジの仕様を調査した結果、設計どおりJIS規格のものが使用されていることを確認した。

当該フランジの配管には接続フランジ面が3箇所あり、3箇所あるフランジ面を全て正確に合わせることが難しい構造であったこと、また、締め付状態を目視で確認することが困難な箇所であったことから片締めとなった。

- (1) 当該フランジ部のOリングおよびフランジ取付に必要な近傍の2箇所のOリングを新品に取り替えるとともに、フランジ締め付けに際しては、隙間がなくなるまで締め付け、漏えいのないことを確認した。
- (2) フランジ締め時にフランジ合わせ面を合わせ易くするため、当該フランジが取り付けられている配管の一部を高圧ホースに変更し、作業性の向上を図った。  
(添付資料 - 2)
- (3) 今後、当該設備のようなOリングが入った配管フランジで、フランジ座が全面タッチする状態まで締め付ける時は、隙見ゲージ等を使用して隙間のないことを確実に確認することとし、作業要領書にその旨を記載した。
- (4) 部品発注時は図面等で仕様を確認し、仕様の詳細を口頭ではなく注文指示書等で部品納入業者に確実に提示するよう、「ヒューマンファクター教訓シート」により、協力会社を含めた所内関係者に周知した。

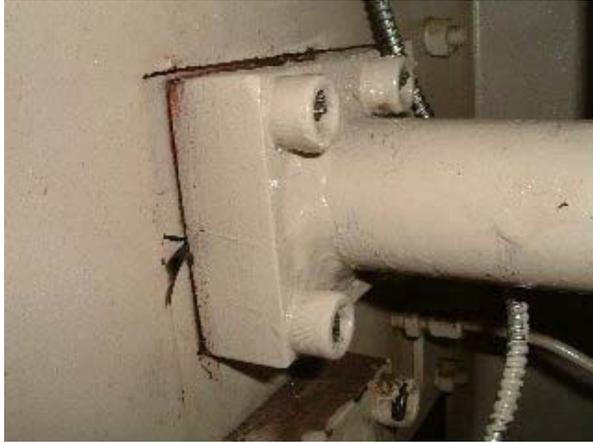
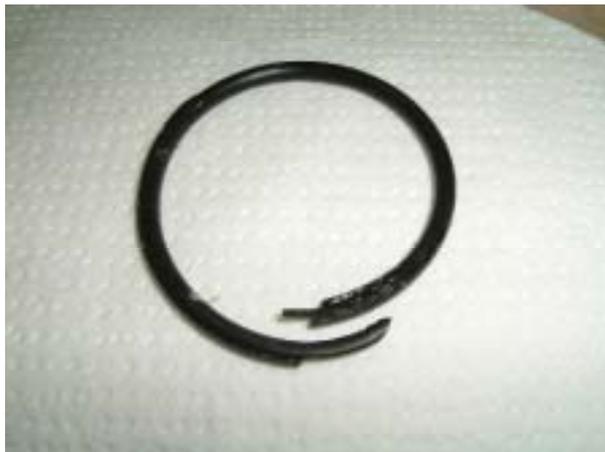
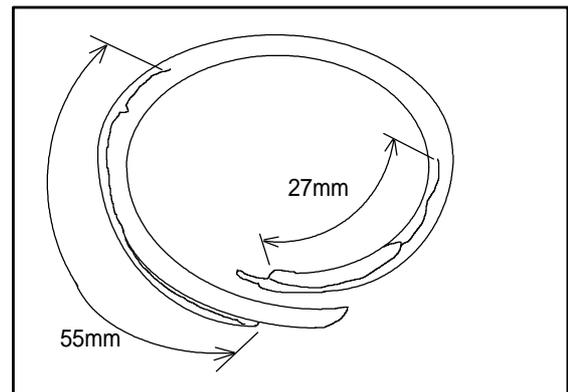
## 損傷Oリング調査結果

フランジ分解前に外観調査を実施した結果、Oリングが損傷してフランジ部からはみ出していることを確認した。

フランジ分解後に外観調査を実施した結果、損傷したOリングは局部的な変形が認められなかったことより、正規のOリング装着溝に装着されていたものと推測できた。

当該Oリングの硬度を硬度計にて調査した結果、機器メーカーが指示した硬度より低い硬度のOリングであった。

これは、協力会社がOリングを発注する際に、Oリングの仕様を納入業者に口頭で指示しており、硬度の指定をしていなかったため、通常、一般的に使用される硬度の低いOリングが納入されたものであるが、許容される圧力限界は、設計運転圧力(13.7~16.7MPa)よりも大きく、問題となるものではなかった。

当該Oリングの硬度測定記録

測定値	Hs 75
-----	-------

種類	規格硬度	圧力限界	備考
1種A G40	Hs 70	17.2 MPa	今回のOリング
1種B G40	Hs 90	20.6 MPa	指定のOリング
