伊方発電所雑固体焼却設備袋詰装置油圧ユニットからの
オイル漏れ他2件にかかる報告書の提出について

伊方発電所第3号機
余熱除去系統配管のひびについて

平成15年11月
四国電力株式会社

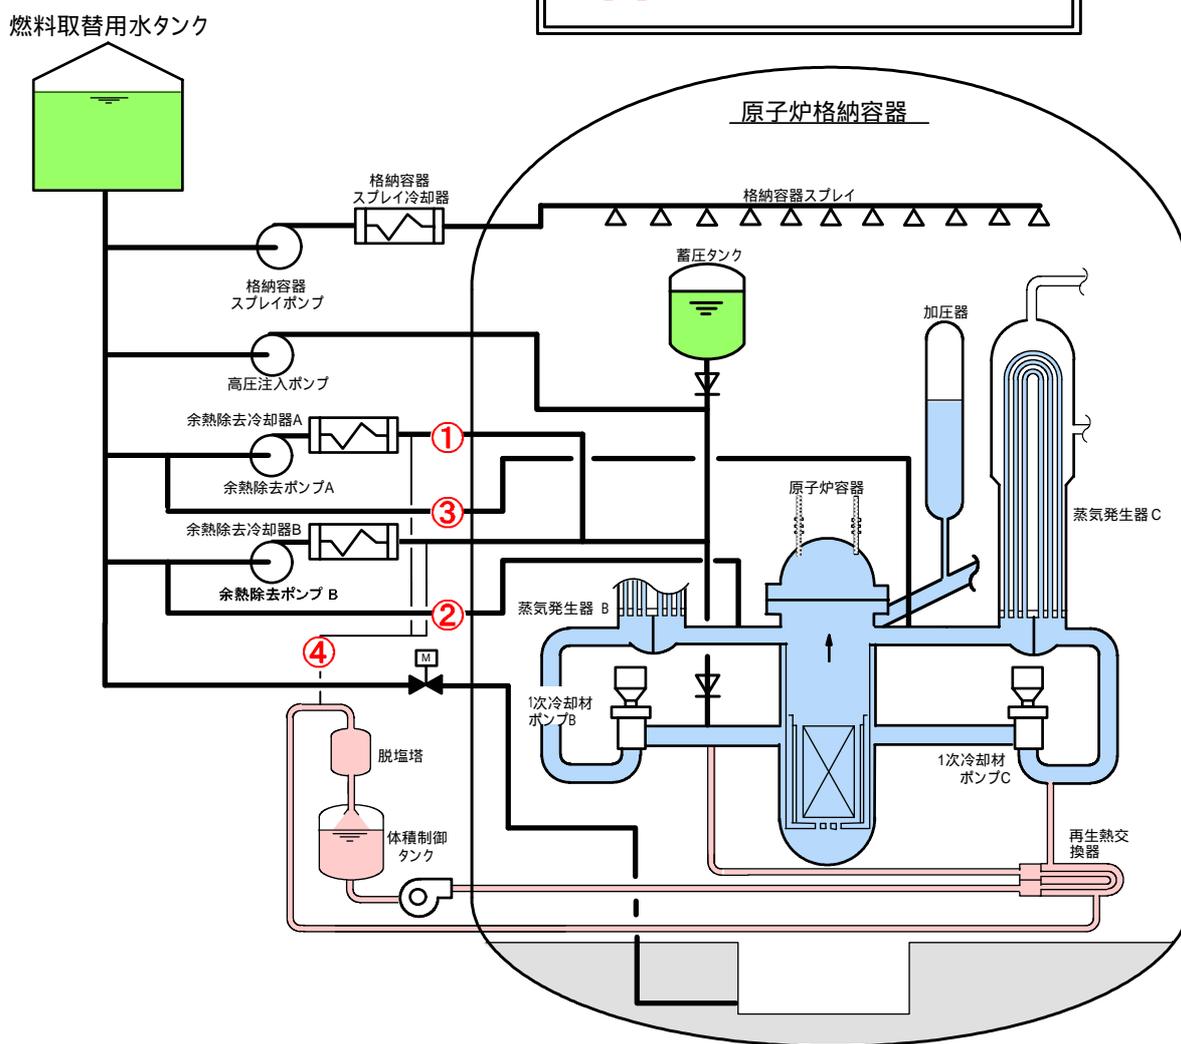
伊方発電所第3号機 全体系統図

塩化ビニールテープ付着箇所
 ① 有意な指示あり(配管取替)
 ② 点状指示あり(配管取替)
 ③④ 指示無し

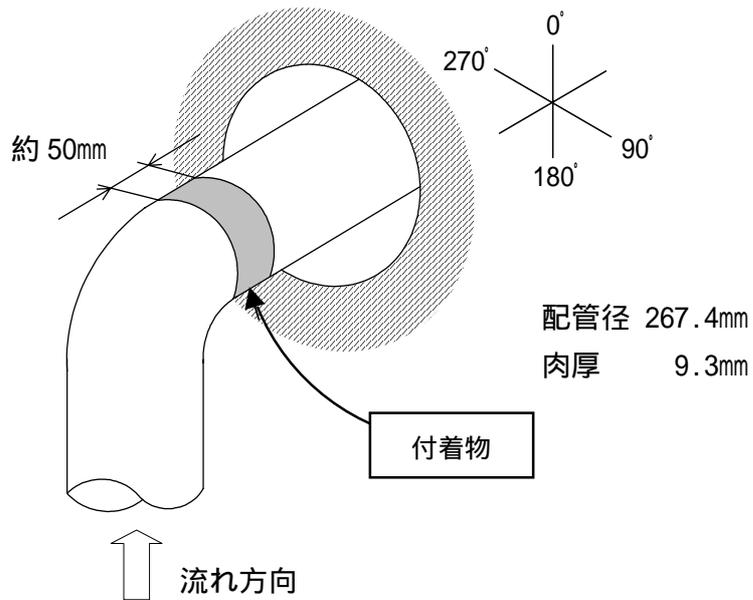
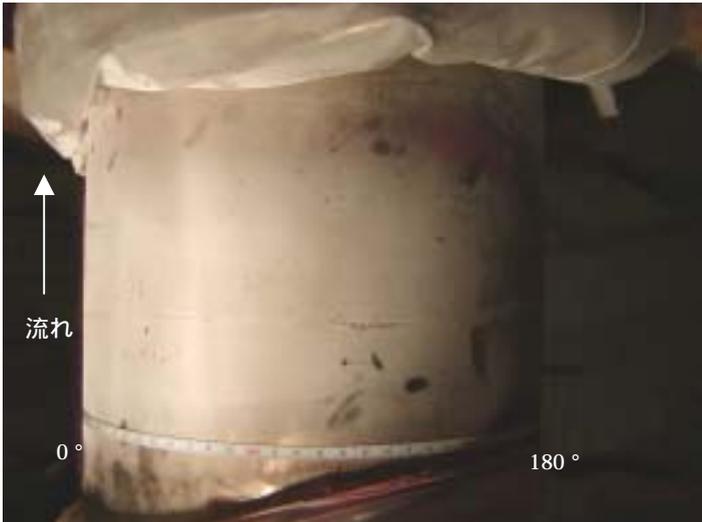
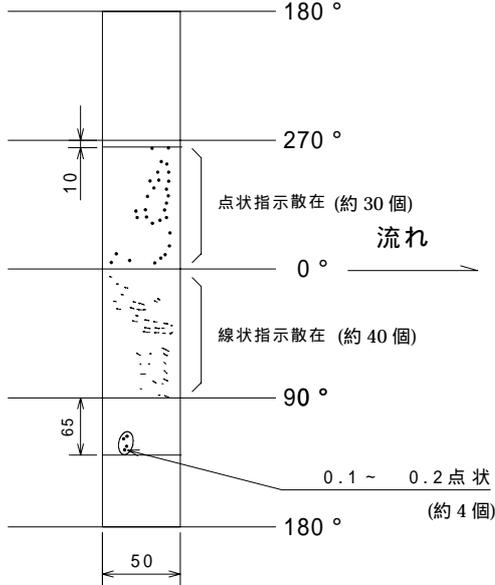
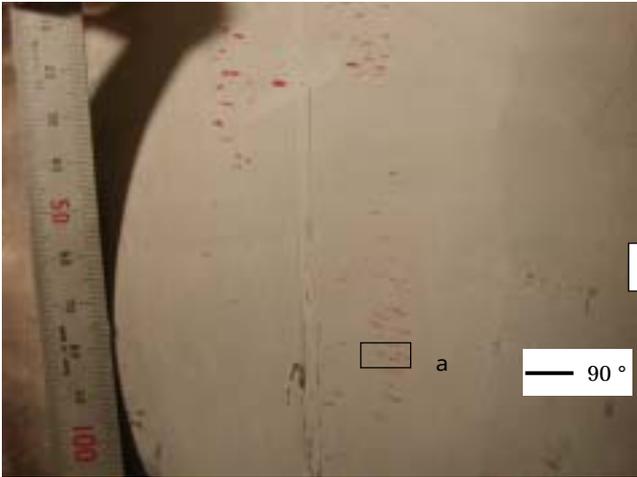
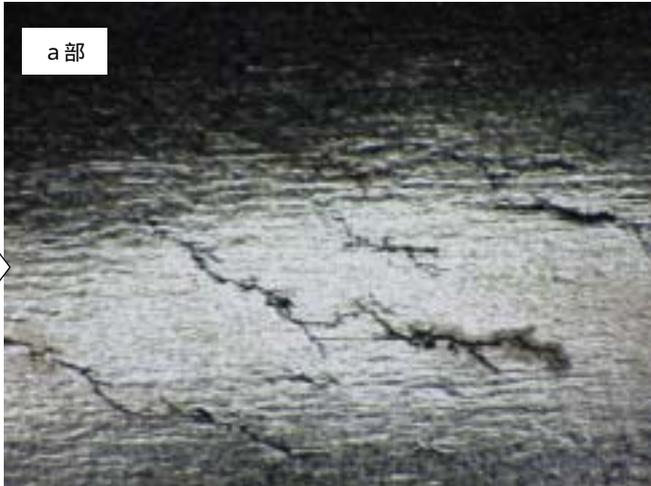
外表面 P T 結果および表面拡大観察結果 (余熱除去ポンプ 3 A 出口配管)

有意な指示を確認した1箇所()については、表面拡大観察の結果、枝分かれした割れが認められており、切断して詳細調査を実施することとした。また、点状指示を確認した1箇所()については、研削手入れの結果、点状指示は消えた。

<p>180°</p> <p>270°</p> <p>10</p> <p>点状指示散在 (約 30 個)</p> <p>流れ</p> <p>0°</p> <p>線状指示散在 (約 40 個)</p> <p>90°</p> <p>65</p> <p>0.1 ~ 0.2 点状 (約 4 個)</p> <p>180°</p> <p>50</p>
<p>流れ →</p>

- (1) 有意な指示を確認した1箇所および微小な点状指示を確認した1箇所について、配管を取替えた。
- (2) 今回の事象は、平成12年10月に発生した「伊方1号機充てん配管耐圧検査中の漏えい」事象における塩化ビニールテープによるステンレス配管の塩化物応力腐食割れの水平展開として調査を実施し、発見したものである。
調査は、第5回～第7回定期検査にかけて、内部流体温度が
- ・ 100～250 で加熱されるライン
 - ・ 250 以上で短時間（累計300時間以内）加熱されるライン
- について実施し、今回で調査は完了した。
調査の結果、今回の塩化ビニールテープ付着4箇所を除き、197箇所塩化ビニールテープ以外の付着物が認められたが、PTの結果、それらすべての箇所異常の無いことを確認した。（添付資料-8）
- (3) なお、平成15年6月に発生した「伊方1号機安全注入系統テストライン配管のひび」事象の水平展開として調査を実施している
- ・ 通常は常温であるが高温配管に接続され、高温流体が流入する可能性のある範囲のステンレス配管
 - ・ 常温であり、かつ高温流体が流入する可能性がないため塩化ビニールテープによる塩化物応力腐食割れの可能性はないが、漏えいが発生すると原子炉の運転に支障を及ぼす系統及び放射能を含む系統でこれまで未点検の全ての範囲のステンレス配管
- について、3号機は本定期検査および今後2回の定期検査で計画的に点検する。
- (4) 現在、ステンレス配管工事において、耐圧・漏えい検査後のポリエチレンシート養生は実施していない。また、平成12年3月以降の一連のステンレス鋼塩化物応力腐食割れを契機に、平成13年3月より、テープ素材に塩素を含む塩化ビニールテープなどはステンレス鋼製品への使用を禁止とし、その旨ステンレス鋼製品を扱う作業要領書に反映し、作業の都度作業関係者に周知・徹底している。

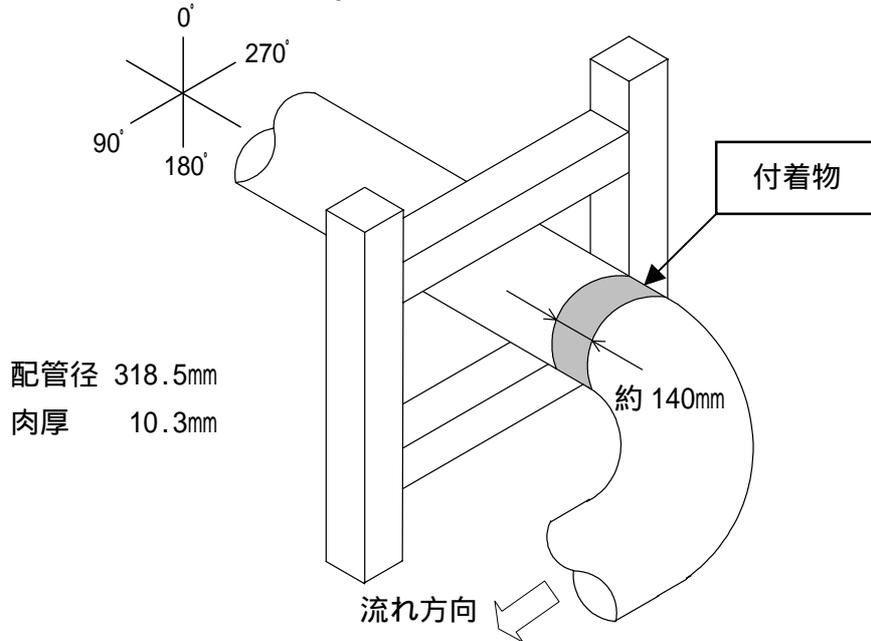
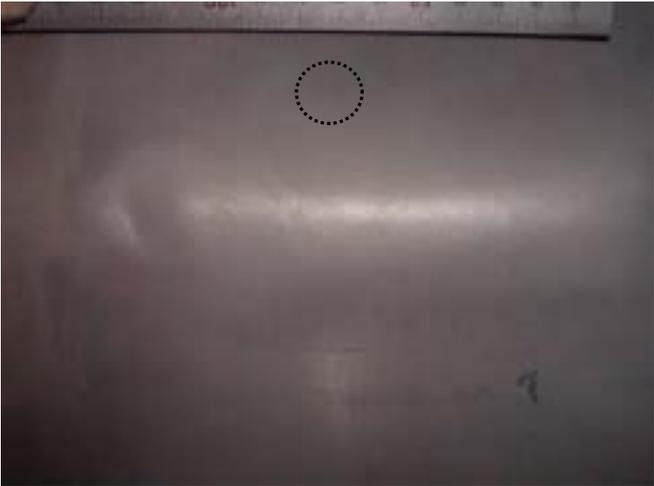
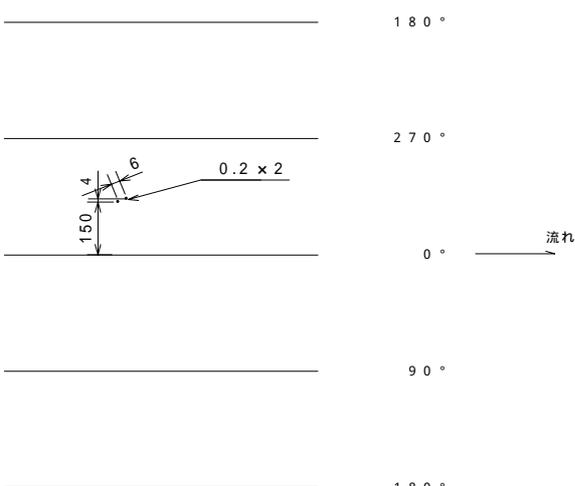
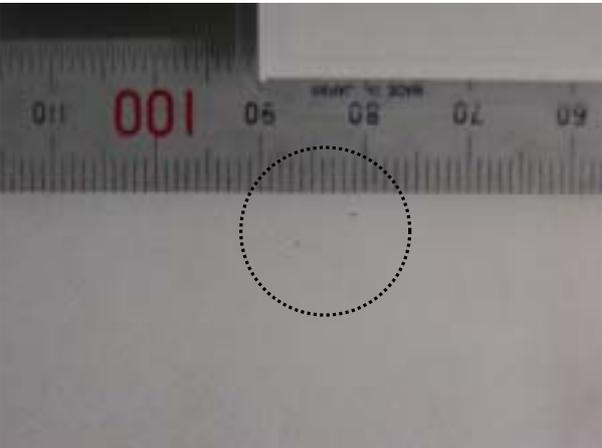
外表面 P T 結果 (余熱除去ポンプ 3 B 入口配管)

<p>P T 結果 (研削前 : 点状指示有り)</p>	<p>流れ →</p>

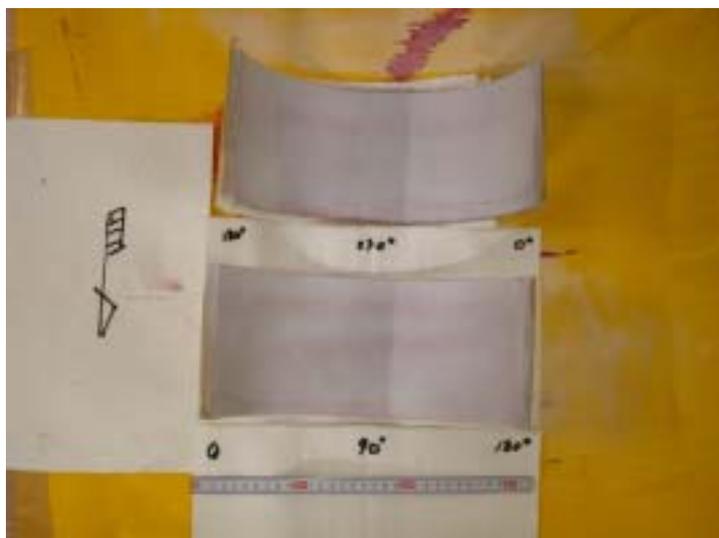
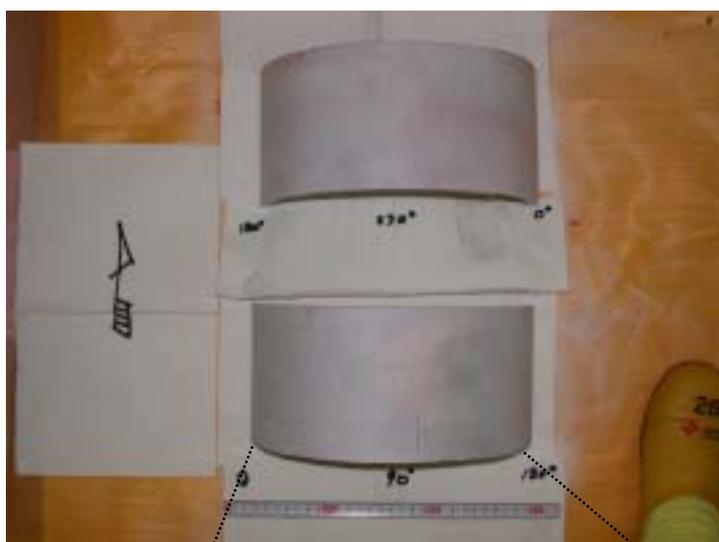
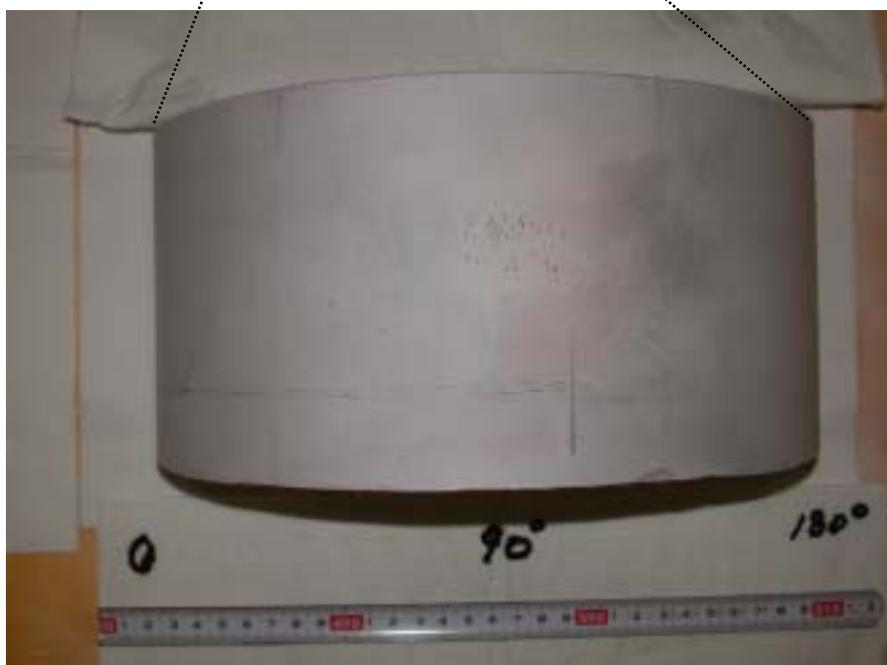
配管内表面および外表面 P T 結果
(余熱除去ポンプ 3 A 出口配管)

- ・ 配管内面からの P T の結果、有意な指示は認められなかった。
(添付資料 - 3)
- ・ 断面ミクロ観察および破面観察の結果、ひびの深さは最大のもので配管内表面から 6 . 1 mm のところまで進展していたが、計算上の必要厚さの 5 . 4 mm は満足しており、強度上問題となるものではなかった。また、母材のひびの形態は粒内割れであり、樹枝状の微小な分岐が多く認められ、塩化物応力腐食割れの特徴を示していた。
(添付資料 - 4 , 5)
- ・ ひびの深さが最大であった箇所の破面観察の結果、ひびの破面は外表面側ほど濃い褐色であり、外表面で発生し進展したものと推定された。
(添付資料 - 5)
- ・ ひびの深さが最大であった箇所の電子線マイクロアナライザ (E P M A) による破面分析の結果、ひびの先端部に塩素が認められた。
(添付資料 - 6)

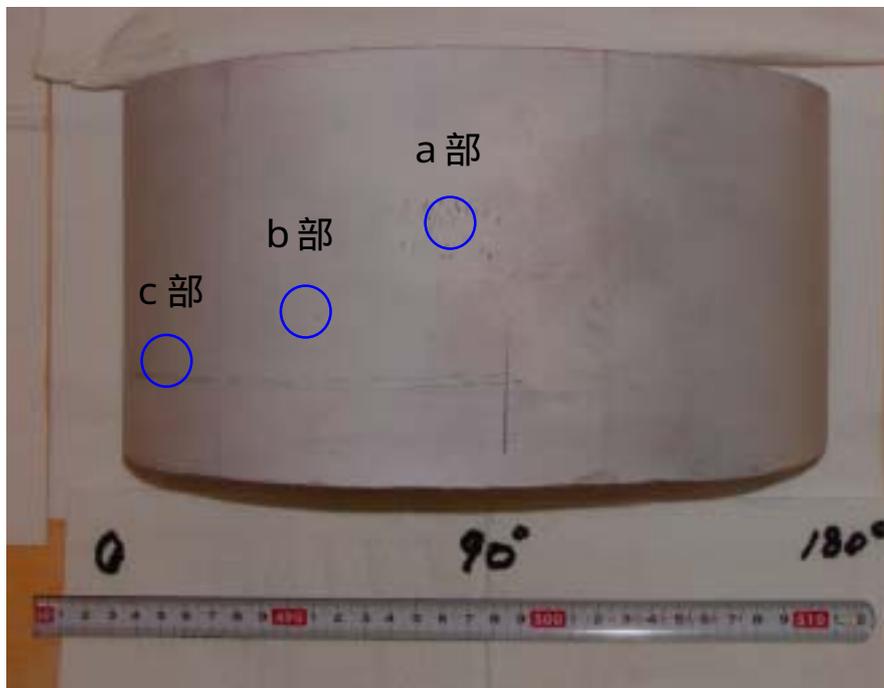
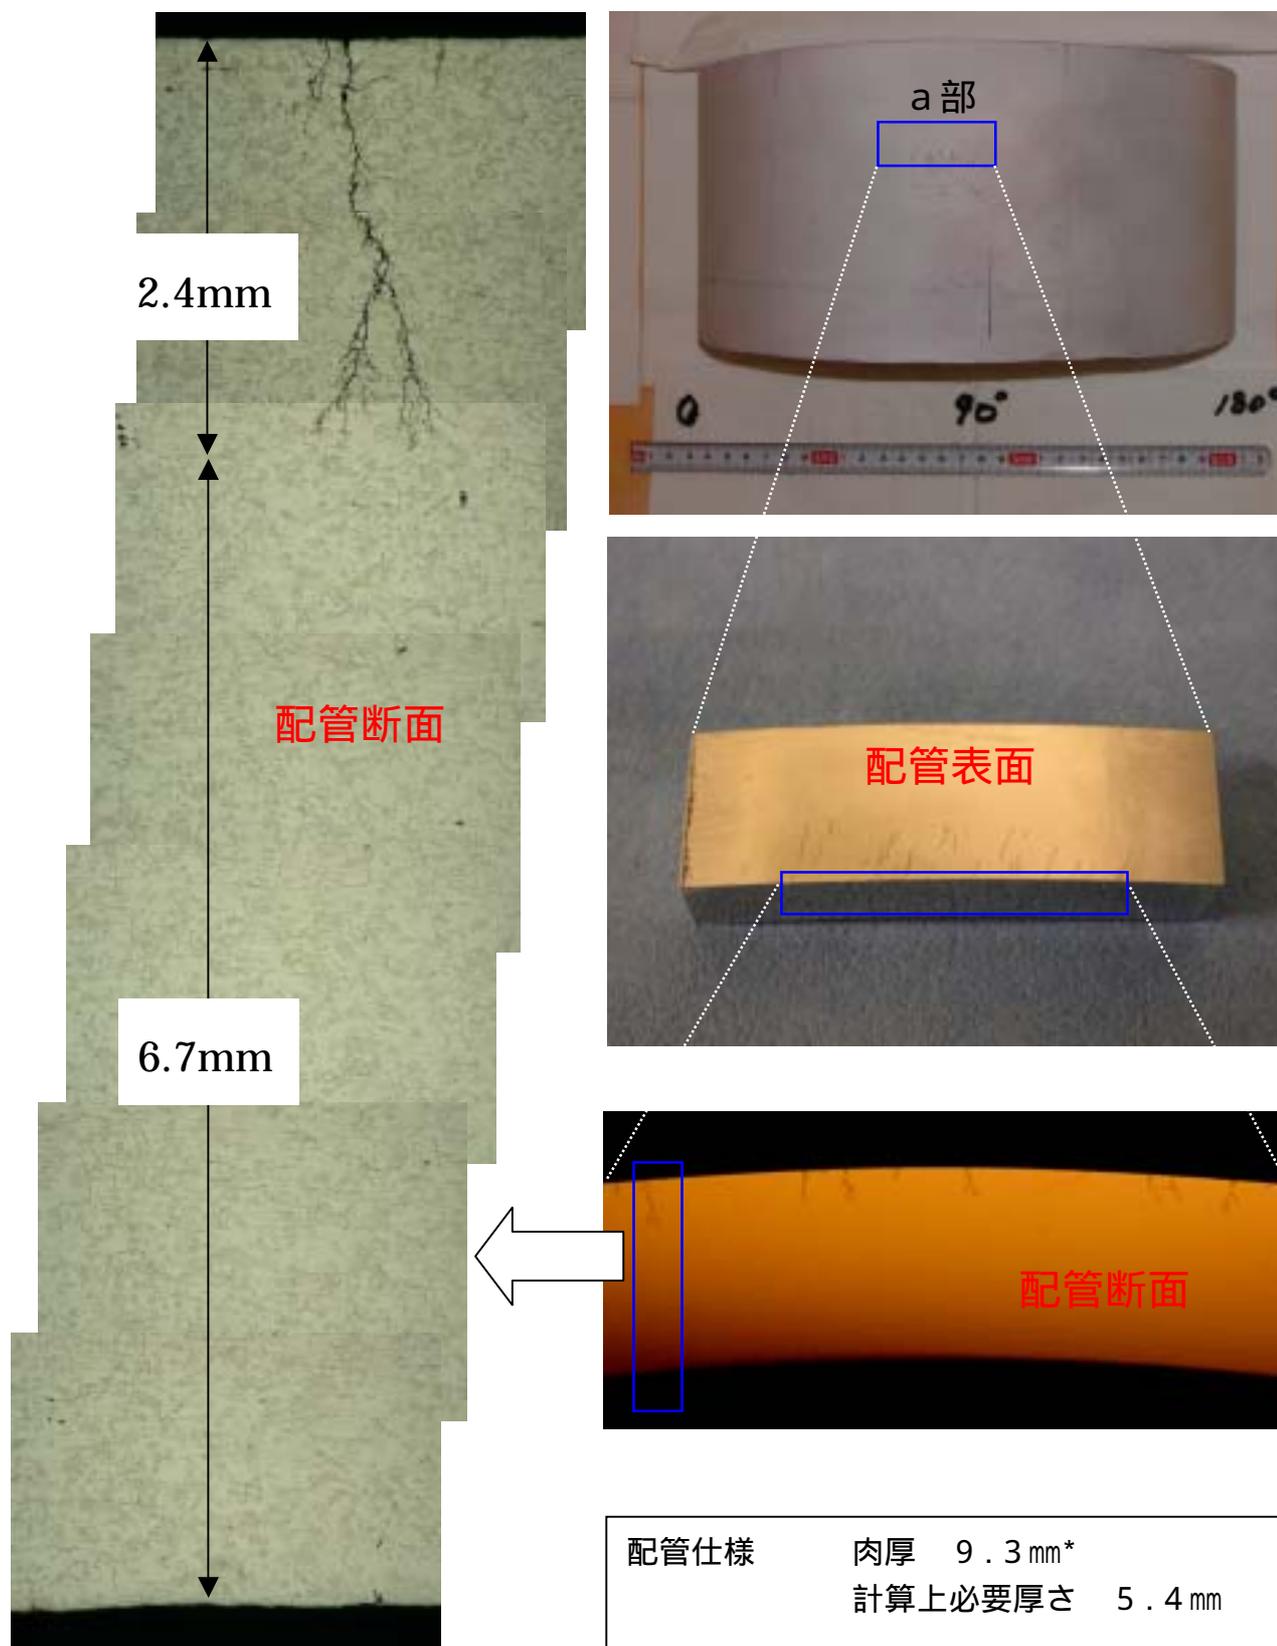
ひびの深さ調査結果 (断面ミクロ観察) その1

P T 指示箇所	初期の厚さ (mm)	ひび部の残留厚さ (mm)	備考
a	Min 9.3	6.7 (6.1*)	(2 / 4)
b		8.3	(3 / 4)
c		6.9	(4 / 4)
