伊方発電所第3号機 放水ピット試料採取ポンプの不具合他  
2件にかかる報告書の提出について

伊方発電所第3号機  
放水ピット試料採取ポンプの不具合について

平成15年12月  
四国電力株式会社

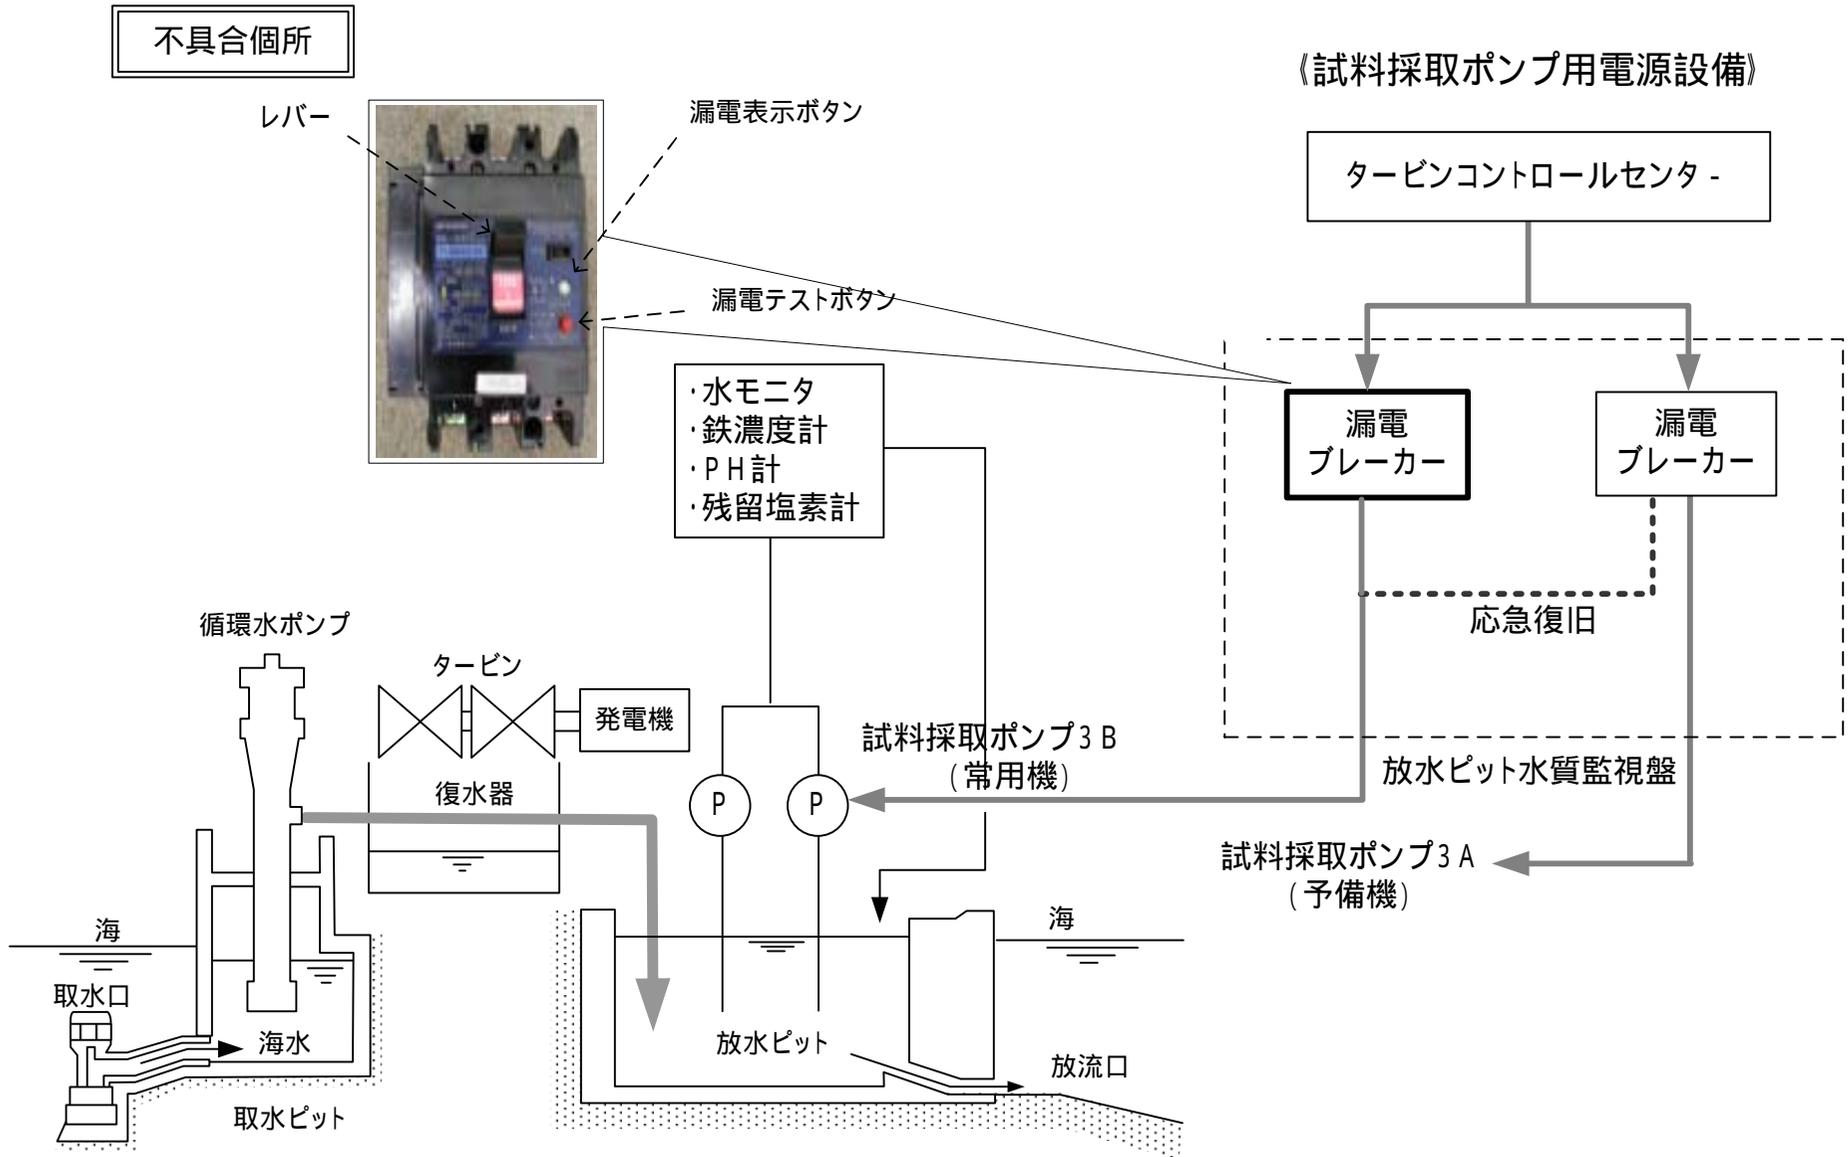
# 伊方発電所第3号機 放水ピットまわり概略系統図

伊方発電所第3号機は、第7回定期検査中のところ、平成15年10月8日23時45分に放水ピット水モニタの故障を示す警報が発信し、現地確認の結果、試料採取ポンプ3Bが停止していることを確認した。

調査の結果、水質監視盤内にある漏電ブレーカーの故障により、試料採取ポンプ3Bが自動停止し、警報が発信したことが判明したため、当該ポンプの電源を点検中のポンプ3A用の漏電ブレーカーにつなぎ替えて応急復旧した。

試料採取ポンプ3 Bが停止していたことから現地を調査した結果、電源設備である漏電ブレーカーが漏電動作（レバーがトリップ位置で漏電表示ボタンが突出）状態にあることを確認した。

以上のことから、漏電ブレーカーの故障原因は、漏電を検知してレバーをトリップさせる漏電ブレーカー内の回路の故障と推定された。

試料採取ポンプ3 Bの電源設備である漏電ブレーカーの漏電を検知してトリップさせる回路が故障し、誤動作したため、試料採取ポンプ3 Bが自動停止し、警報発信したものと推定される。

### (1) 故障した漏電ブレーカーを新品に取り替えた。

なお、試料採取ポンプ3 Aは同様の運用をしていることから、定期点検に合わせて、念のため漏電ブレーカーを新品に取り替えた。

### (2) 放水ピット水質監視設備に使用しているその他漏電ブレーカー全数(5台)について、外観点検と開閉テスト（レバーによる「入」、「切」操作、漏電ボタンによるトリップテスト）を行い、異常がないことを確認した。
