伊方発電所第3号機 放水ピット試料採取ポンプの不具合他  
2件にかかる報告書の提出について

伊方発電所第3号機

一次冷却材ポンプモータ用冷却水の漏えいについて

平成15年12月  
四国電力株式会社

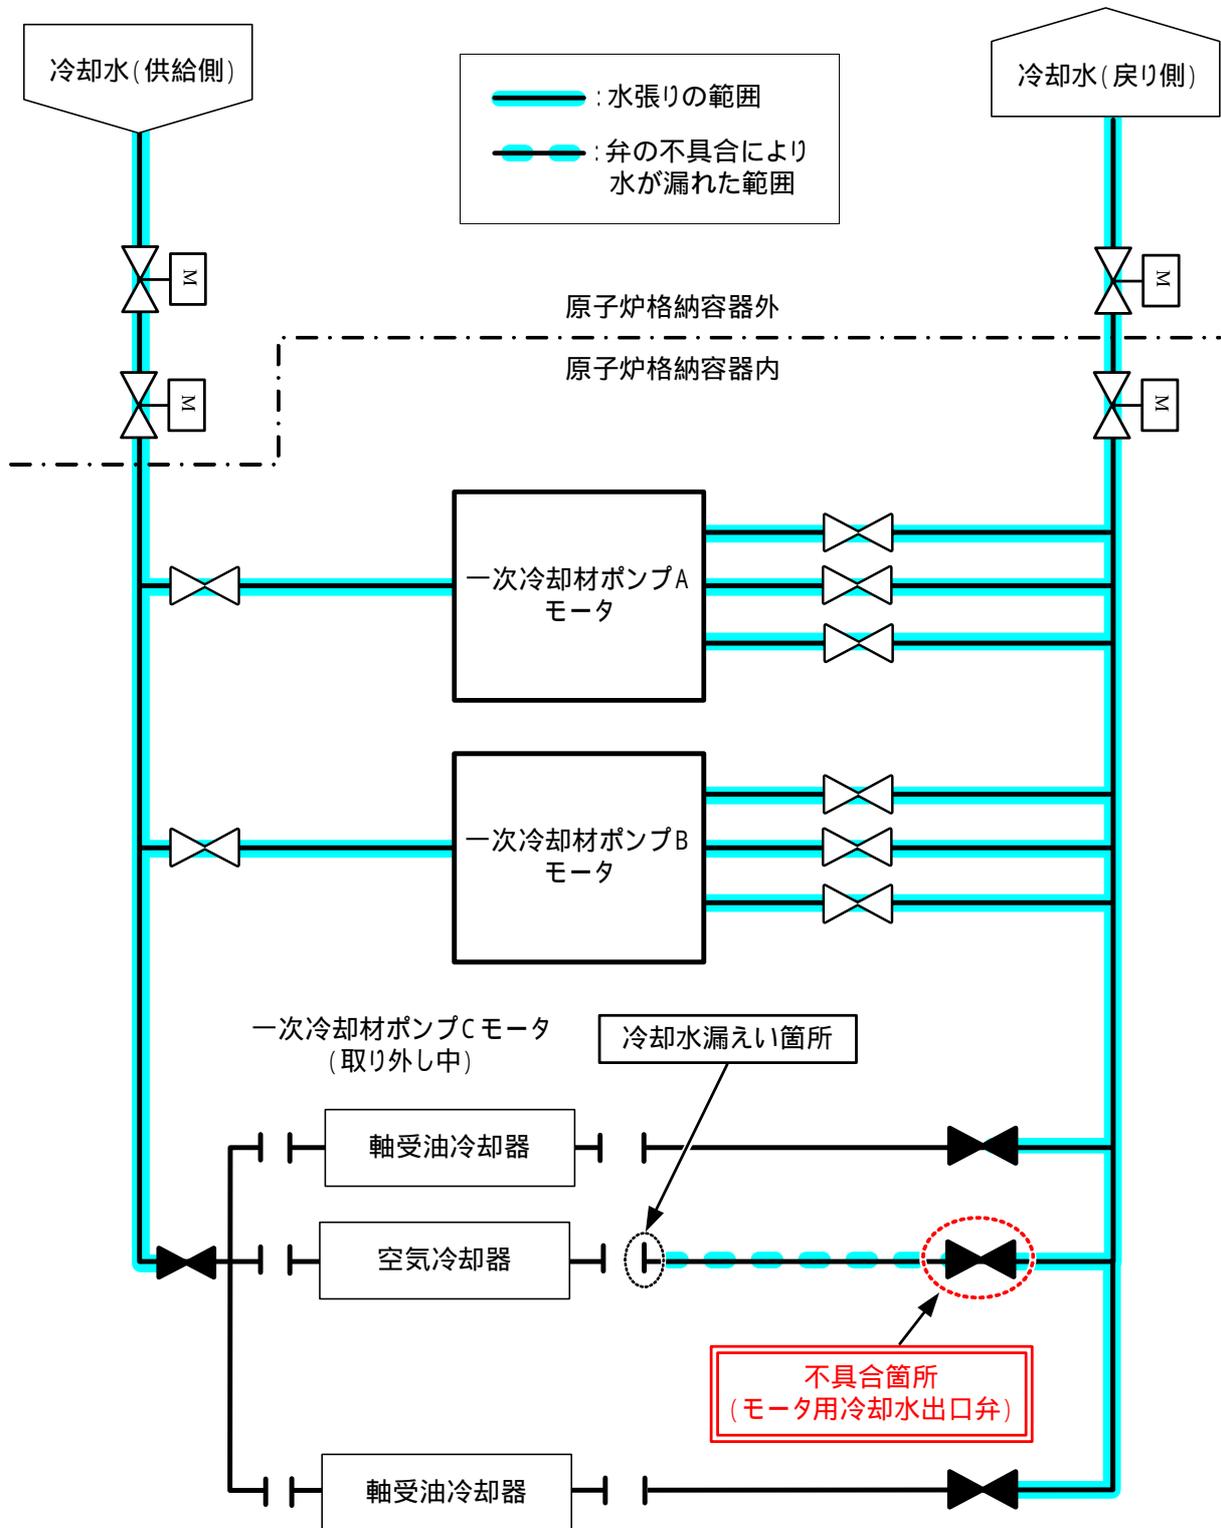
伊方発電所第3号機 RCPモータ用冷却水系統概略図

調査の結果、一次冷却材ポンプ（以下「RCP」という）3Cモータ空気冷却器冷却水戻り配管の、点検のため取り外していたフランジ部から補機冷却水（純水）約200リットルが漏えいしたことを確認した。

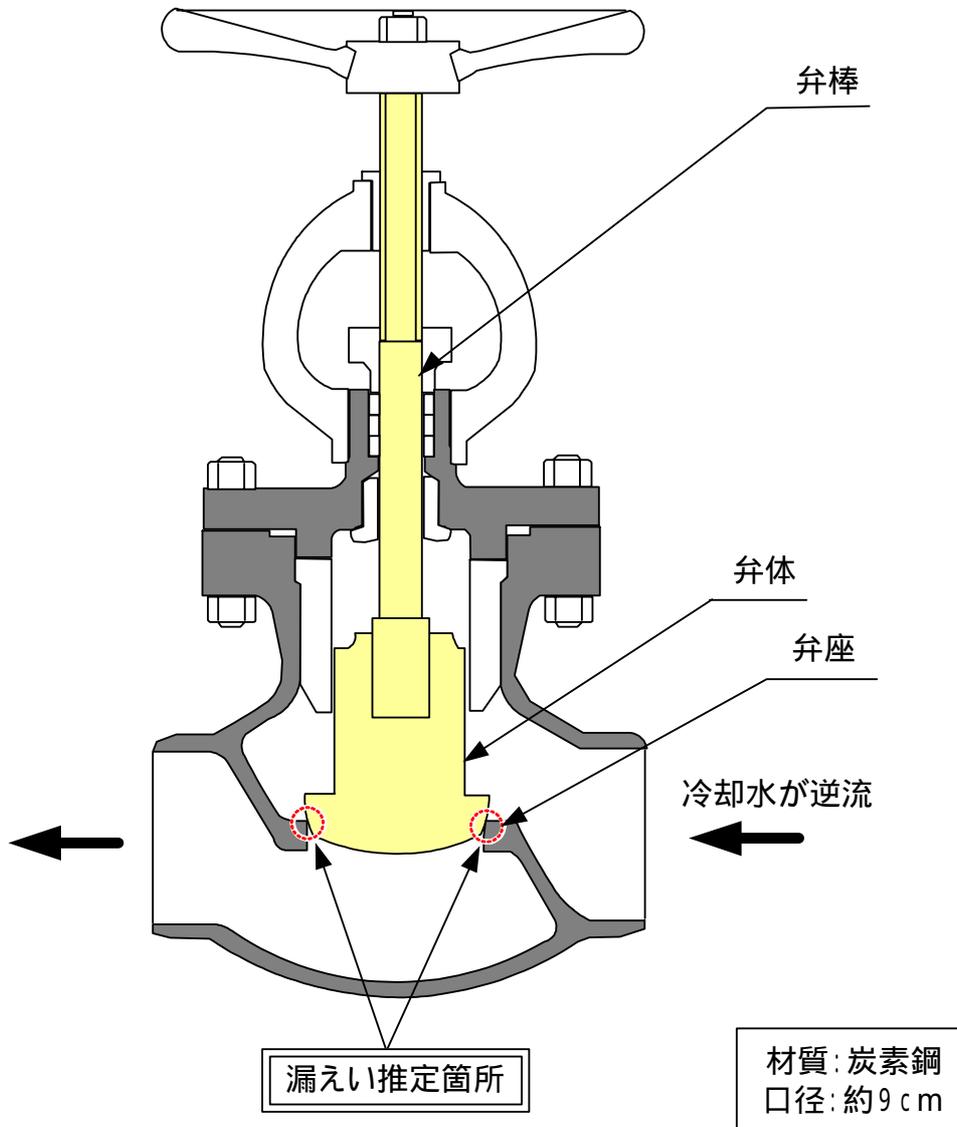
### 伊方発電所第3号機 RCPモータ用冷却水出口弁概略構造図

その後、閉止中の弁の分解点検を実施したところ、弁体、弁座等に異常がなかったことから、漏えいは、弁シート部への微細なゴミ噛みによるシートリークと推定される。

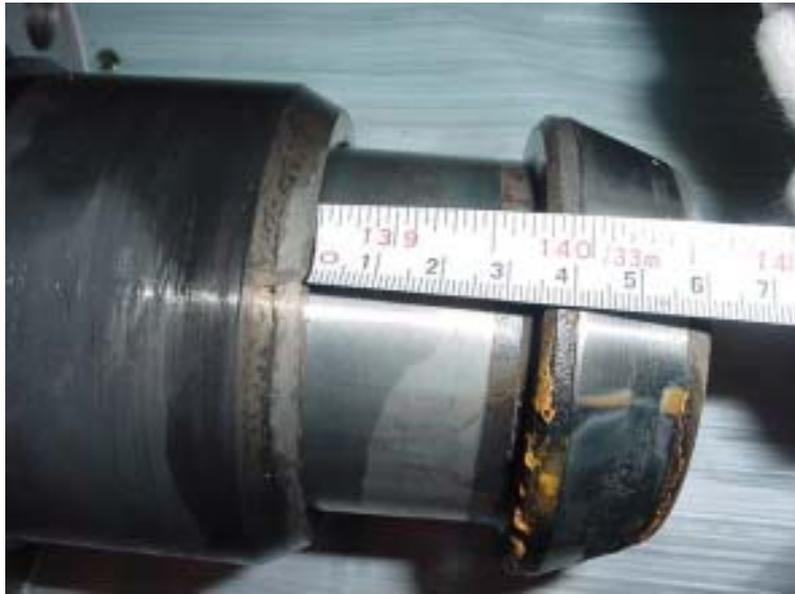
弁体（シート面）

外観点検の結果、弁体シート面に微量のスラッジが付着していたが、弁体シート面に有意な傷等は認められなかった。また、非破壊検査(液体浸透探傷検査)の結果、有意な欠陥指示は認められなかった。

当該弁を分解点検した結果、弁体、弁座に損傷等の異常がなかったことから、漏えいは弁シート部への微細なゴミ噛みによるシートリークと推定される。

- ( 1 ) 当該弁の弁体および弁座等の手入れを行った後に復旧した。また、水張り後の漏えいがないことを確認した。

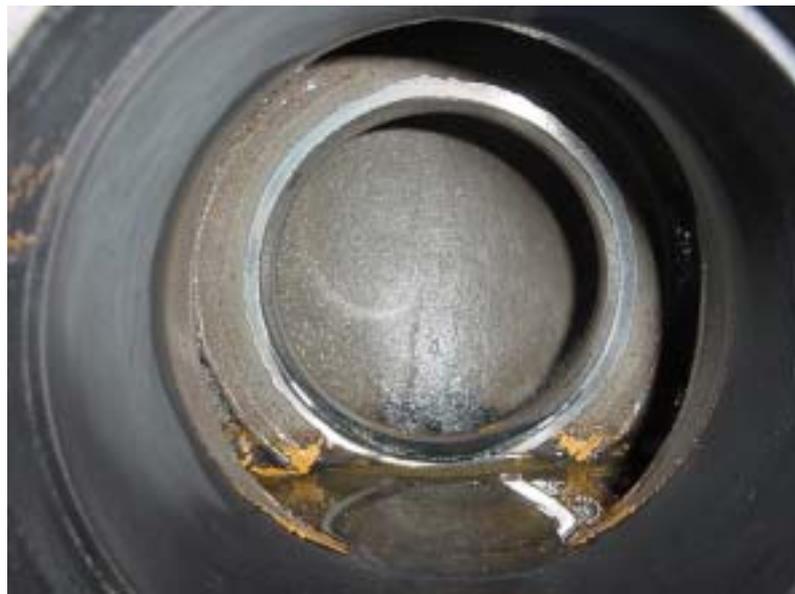
弁座（シート面）

外観点検の結果、弁座シート面に微量のスラッジが付着していたが、弁座シート面に有意な傷等は認められなかった。また、非破壊検査(液体浸透探傷検査)の結果、有意な欠陥指示は認められなかった。
