添 付 資 料

伊方3号機 充てんポンプ概略系統図

伊方3号機 充てんポンプ3C 主軸折損に関する要因分析図

破面観察結果

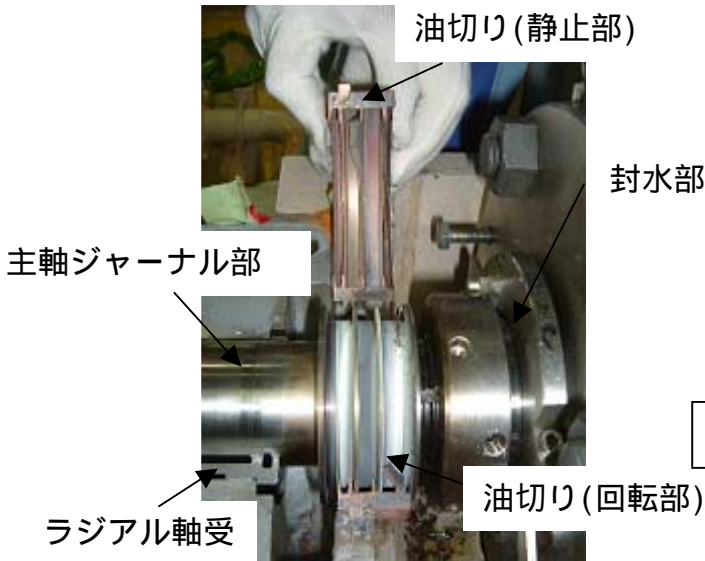
- ・主軸ジャーナル部に摺動傷
- ・ラビリンスフィンが変形および損傷

- ・油切り部の静止部ラビリンスフィンが、回転部との接触により変形しその一部が内部で脱落していた。
- ・軸受メタルの内表面および主軸ジャーナル部には摺動傷が認められた。

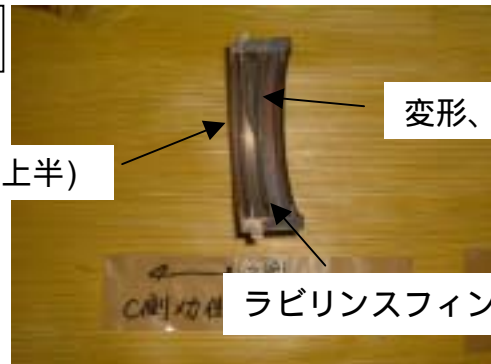
- ・上下半のラビリンスフィンが変形および損傷(写真は上半部)

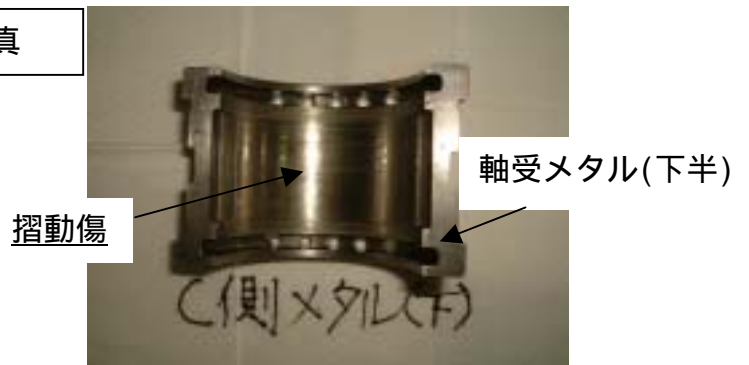
- ・軸受メタルの内表面に摺動傷

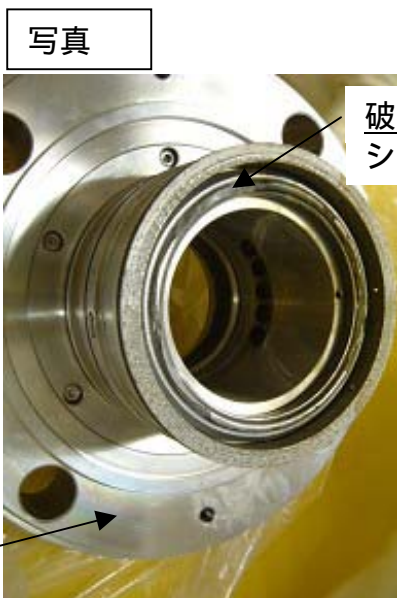
・シールリングが破損

- ・継手側メカニカルシールの回転環とシールリングに割れが認められた。

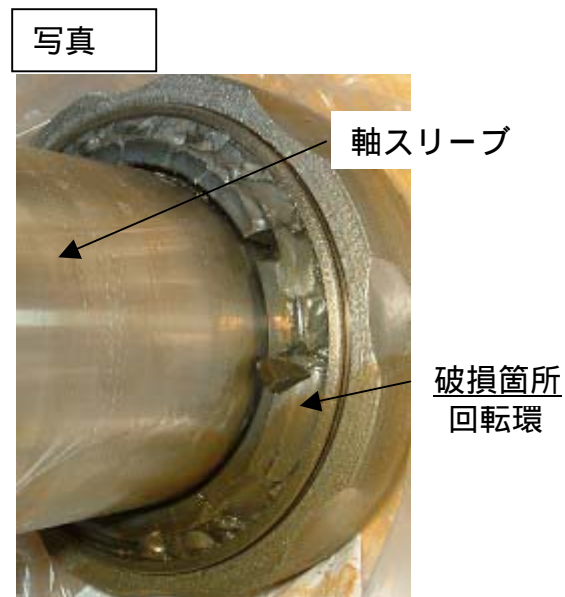
・回転環が破損

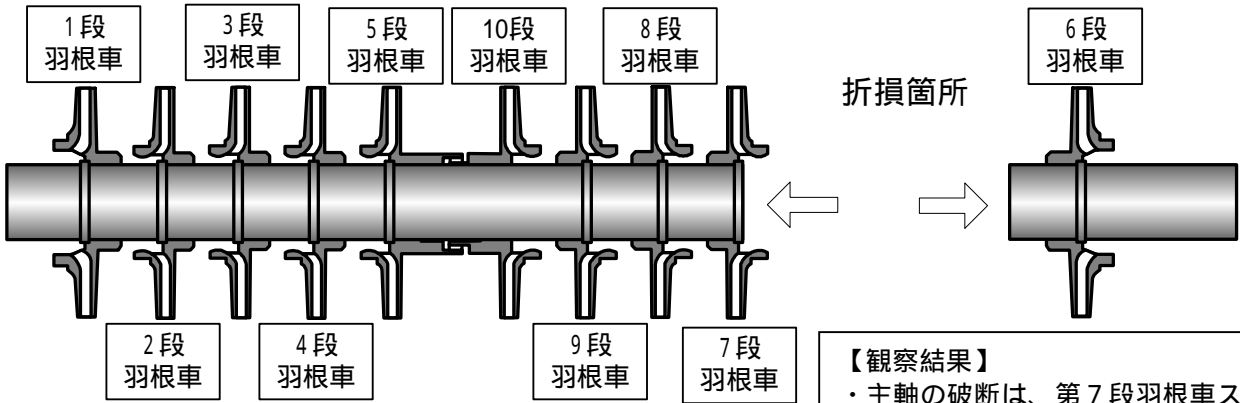
主軸破断部位状況図

【観察結果】
 ・主軸の破断は、第7段羽根車スプリットリング溝部の軸端側で生じていた。

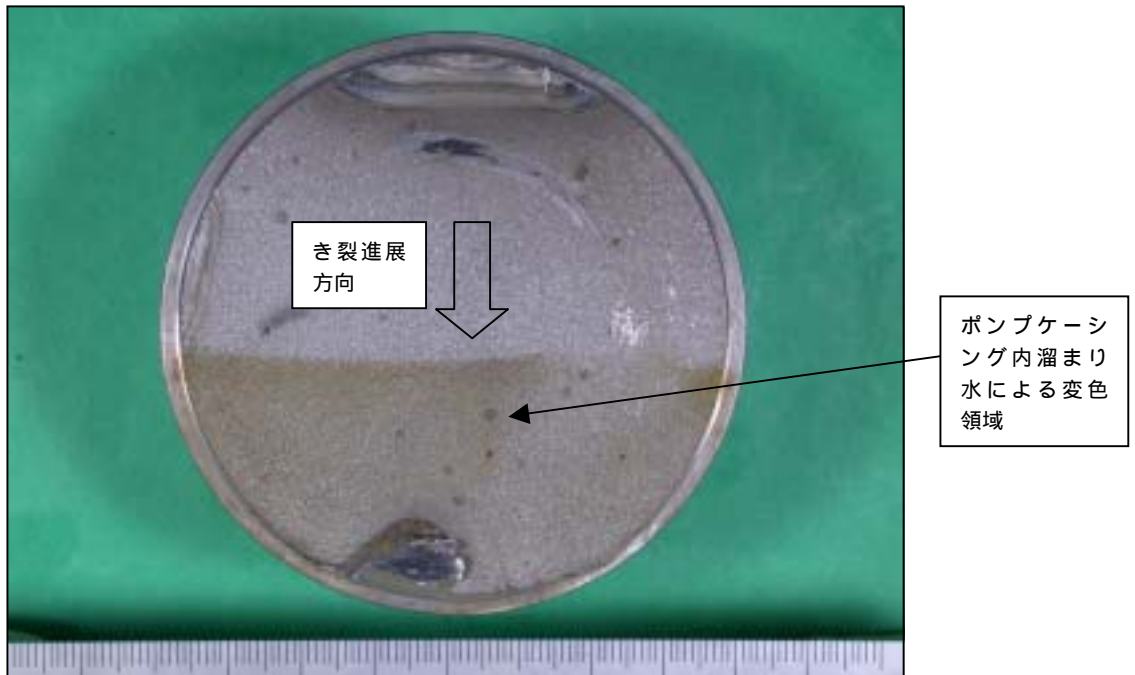
充てんポンプ 3 C 主軸破面状況図 (軸方向より)

- ・主軸の破断は、スプリットリング溝部コーナ表面から生じていた。
- ・破断部は、軸方向に対してほぼ垂直、破面は全体にほぼ平坦であり、疲労破壊に特有のビーチマークが認められた。

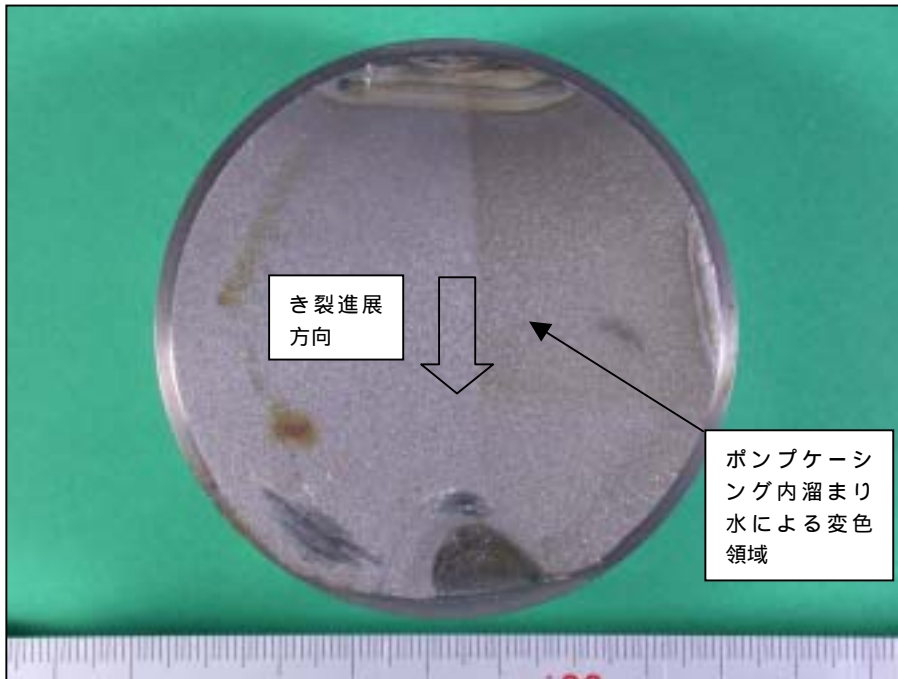
充てんポンプ3C主軸破面状況図(軸方向より)

- ・主軸の破断は、スプリットリング溝部コーナ表面から生じていた。
- ・破断部は、軸方向に対してほぼ垂直、破面は全体にほぼ平坦であり、疲労破壊に特有のビーチマークが認められた。

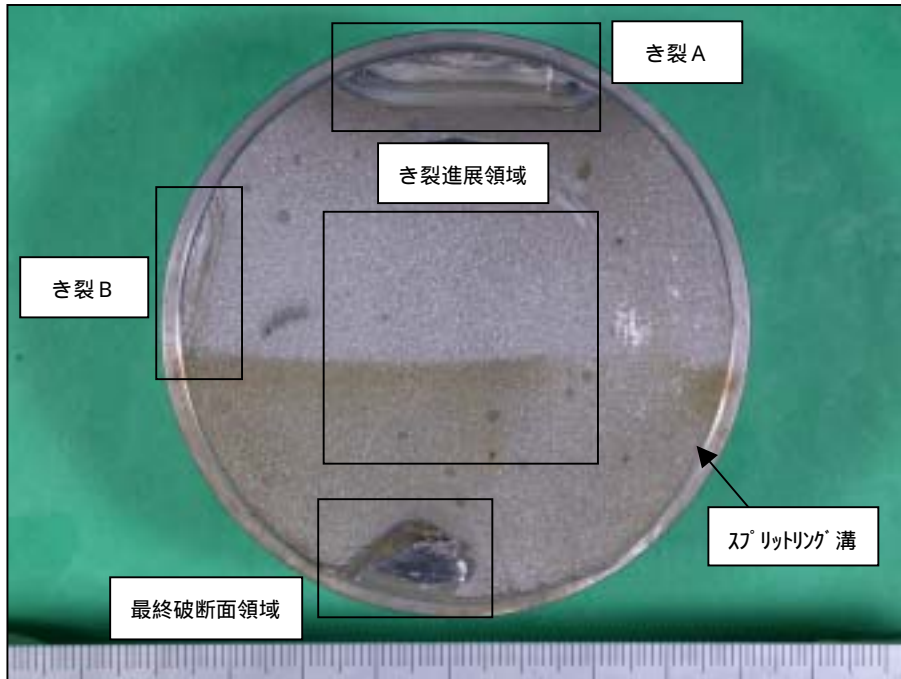
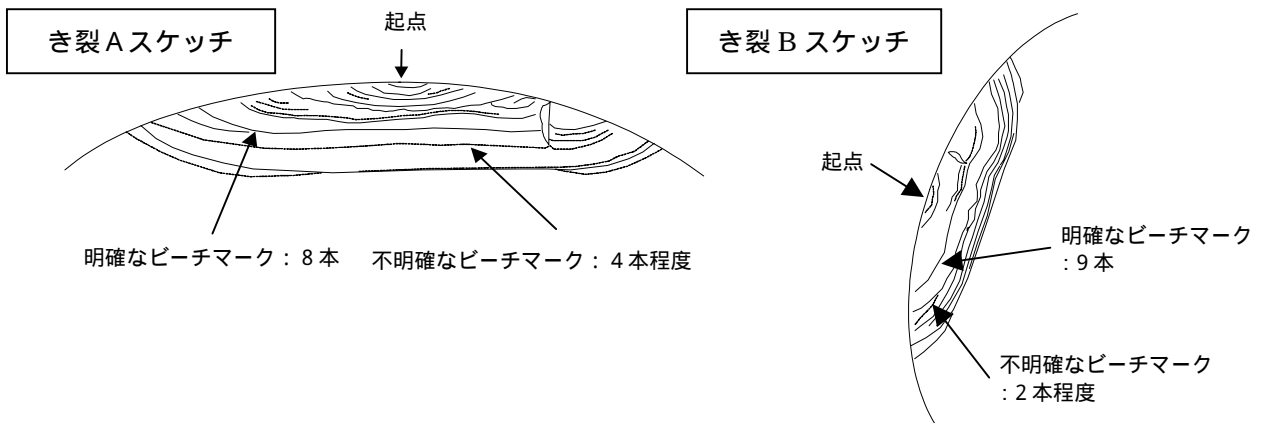
主軸破断面拡大図(外観検査)[軸端側]

- ・ 起点はき裂 A およびき裂 B の 2 箇所であり、それぞれにビーチマークが 12 本および 11 本程度確認された。
- ・ 最終破断面と推定される延性破壊した部分がき裂 A から約 180° の位置に 1 箇所認められ、その周辺部にもビーチマーク状模様が確認された。
- ・ き裂 A から最終破断面までの破面も平坦ではあるが、起点部(き裂 A およびき裂 B)とは異なり、ざらざらとした金属光沢のある破面であった。
- ・ 主軸折損時に軸端側と継手側破面が摺動して生じた傷が、軸端側および継手側破面に確認された。

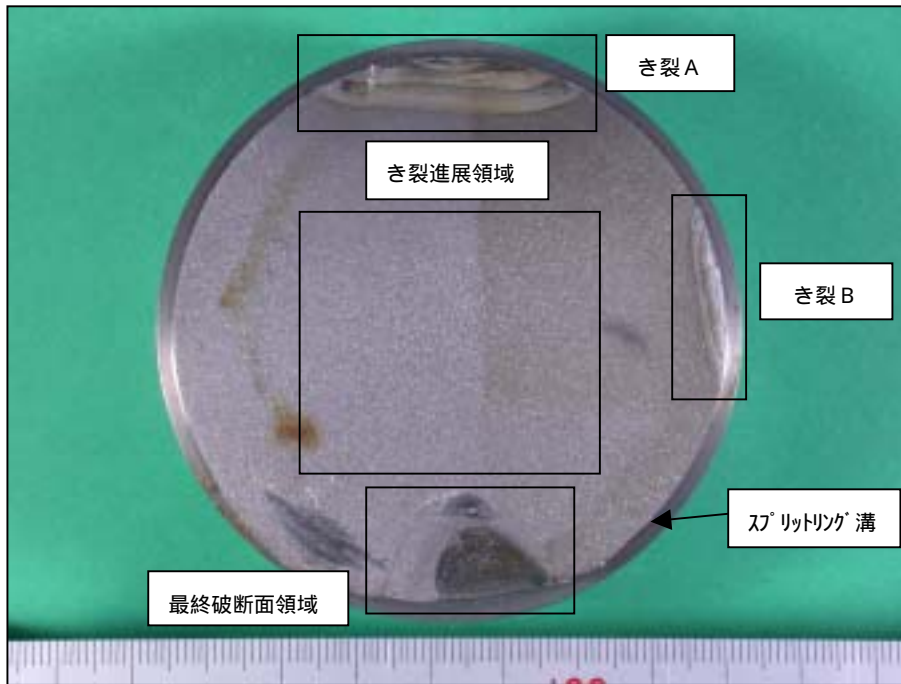
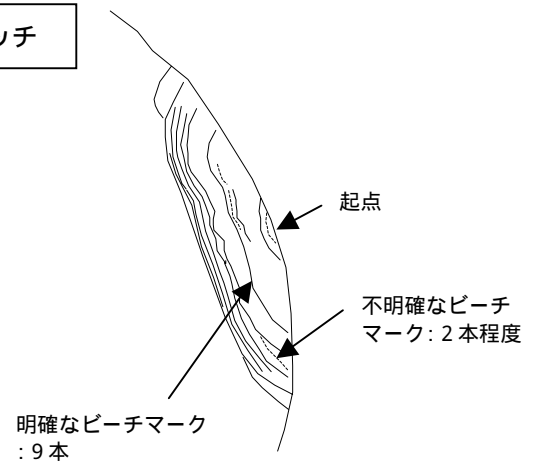
主軸破断面拡大図(外観検査)[継手側]

- ・ 起点はき裂Aおよびき裂Bの2箇所であり、それぞれにビーチマークが12本および11本程度確認された。
- ・ 最終破断部と推定される延性破壊した部分がき裂Bから約180°の位置に1箇所認められ、その周辺部にもビーチマーク状模様が確認された。
- ・ き裂Bから最終破断部までの破面も平坦ではあるが、起点部(き裂Aおよびき裂B)とは異なり、ざらざらとした金属光沢のある破面であった。
- ・ 主軸折損時に軸端側と継手側破面が摺動して生じた傷が、軸端側および継手側破面に確認された。

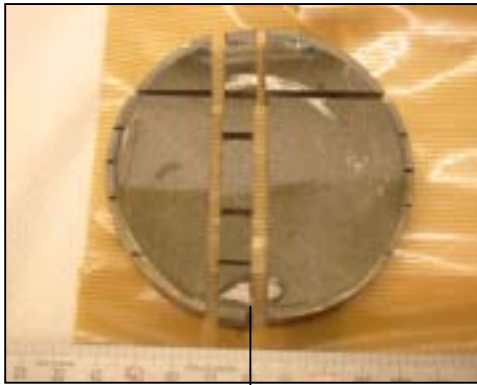
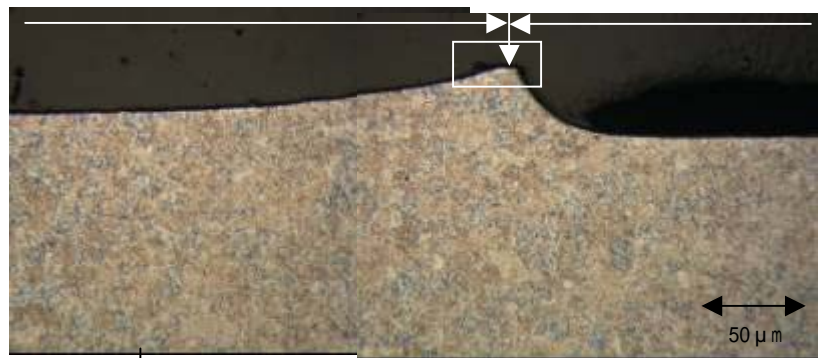
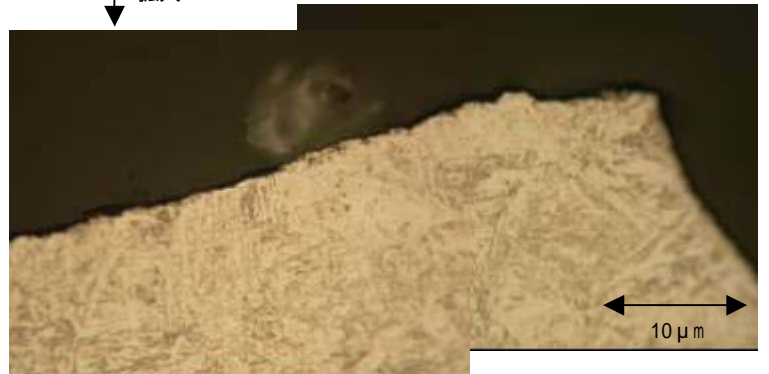
断面ミクロ観察状況 [軸端側]

- ・き裂の起点部においては、材料欠陥や変形等の異常は認められなかった。
- ・主軸破断面では、本鋼種に特徴的なマルテンサイト組織が観察されており、組織性状の異常は認められなかった。

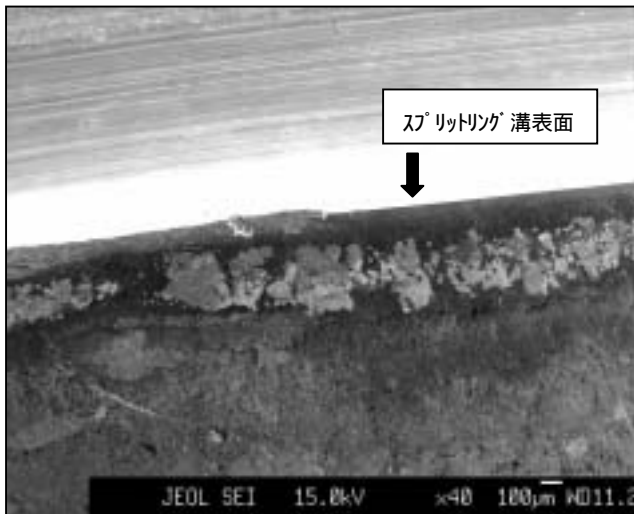
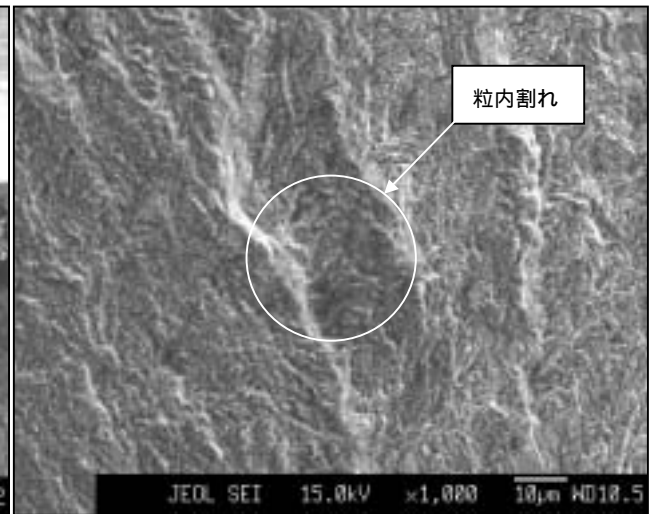
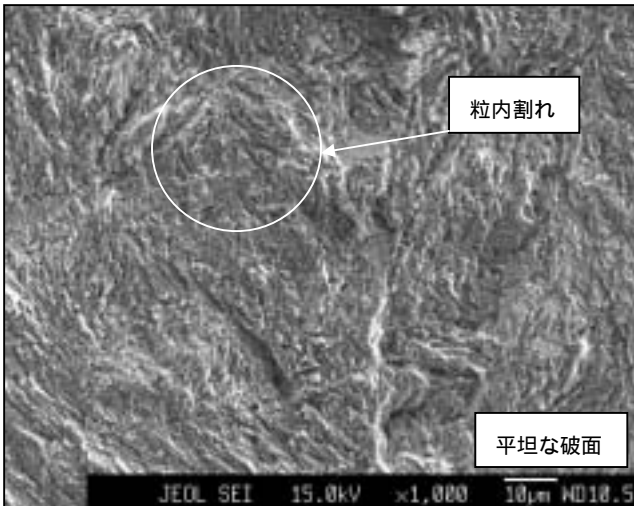
き裂 A 状況図 [軸端側]

- ・き裂 A 起点部において、材料欠陥、顕著な機械加工傷、フレット痕（こすれ痕）、腐食ピット等は確認できなかった。
- ・マルテンサイト系ステンレス鋼の疲労破面では、変動応力が比較的大きい場合にはストライエーションが観察されるが、き裂 A ではストライエーションは観察されず、特徴的な粒内割れが確認されたため、低応力高サイクル疲労破壊と推定された。

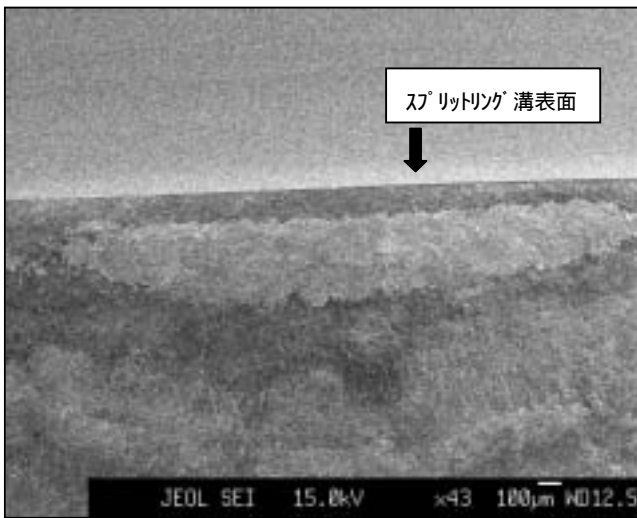
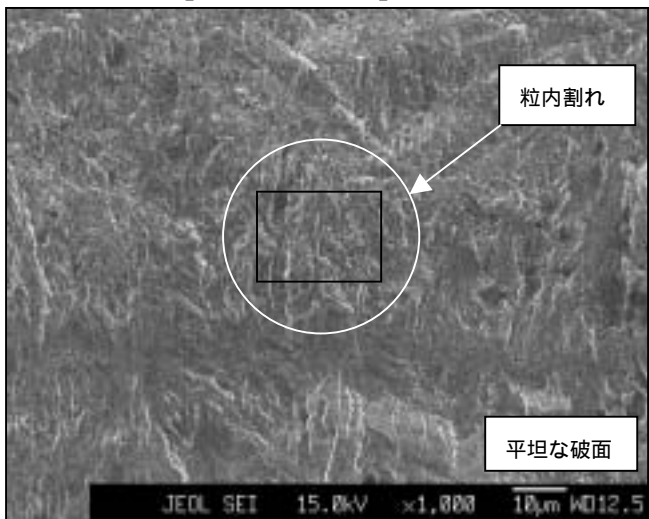
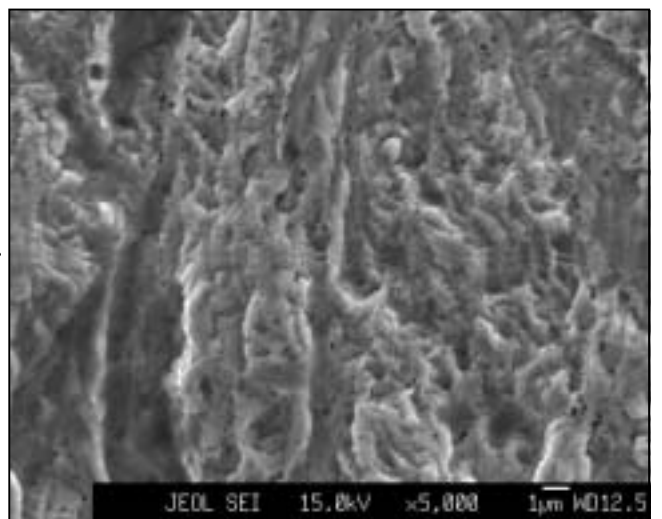
き裂 A 状況図 [継手側]

- ・き裂 A 起点部において、材料欠陥、顕著な機械加工傷、フレット痕 (こすれ痕)、腐食ピット等は確認できなかった。
- ・マルテンサイト系ステンレス鋼の疲労破面では、変動応力が比較的大きい場合にはストライエーションが観察されるが、き裂 A ではストライエーションは観察されず、特徴的な粒内割れが確認されたため、低応力高サイクル疲労破壊と推定された。

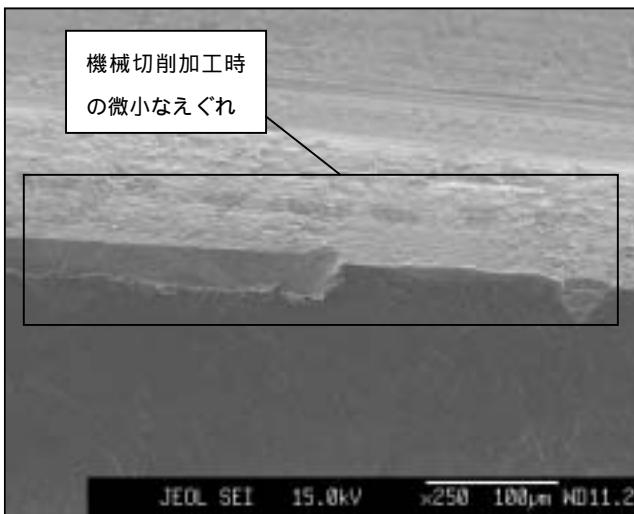
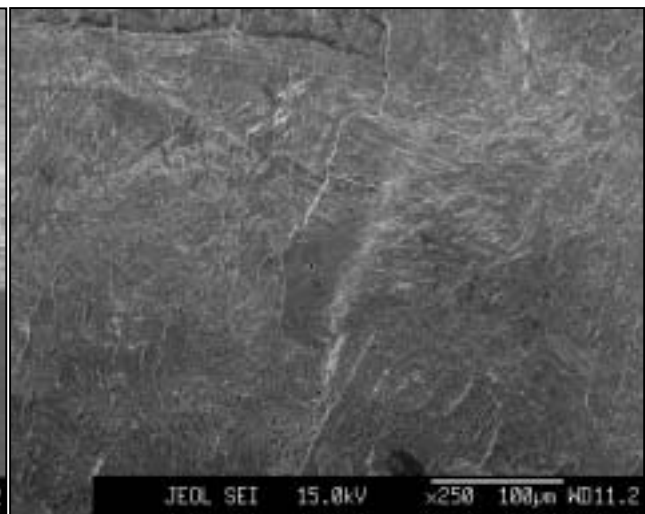
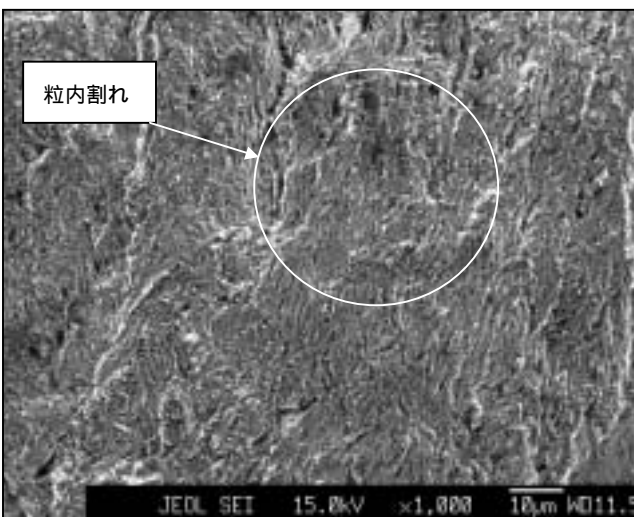
き裂B状況図 [軸端側]

- ・き裂B起点部において、機械切削加工時の微小なえぐれと考えられるものが見られたが、材料欠陥、顕著な機械加工傷、フレッティング痕(こすれ痕)、腐食ピット等は確認できなかった。
- ・マルテンサイト系ステンレス鋼の疲労破面では、変動応力が比較的大きい場合にはストライエーションが観察されるが、き裂Bではストライエーションは観察されず、特徴的な粒内割れが確認されたため、低応力高サイクル疲労破壊と推定された。

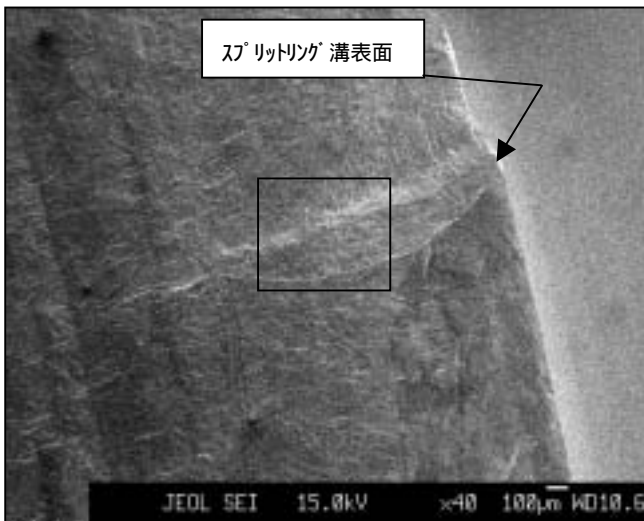
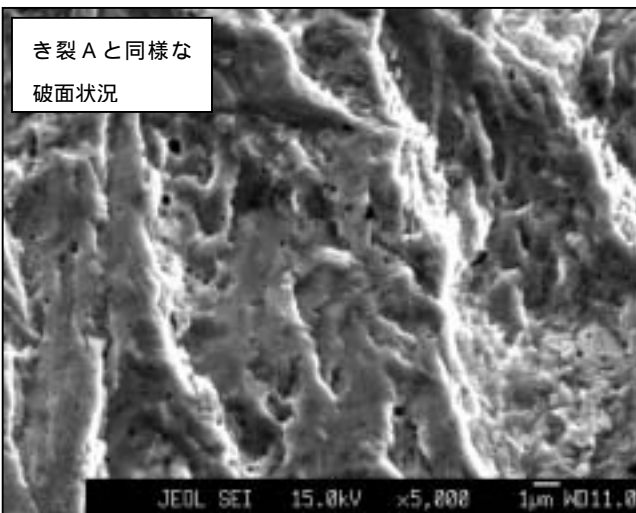
き裂 B 状況図 [継手側]

【観察結果】
 ・き裂 B 起点部において、材料欠陥、顕著な機械加工傷、フレット痕（こすれ痕）、腐食ピット等は確認できなかった。
 ・マルテンサイト系ステンレス鋼の疲労破面では、変動応力が比較的大きい場合にはストライエーションが観察されるが、き裂 B ではストライエーションは観察されず、特徴的な粒内割れが確認されたため、低応力高サイクル疲労破壊と推定された。

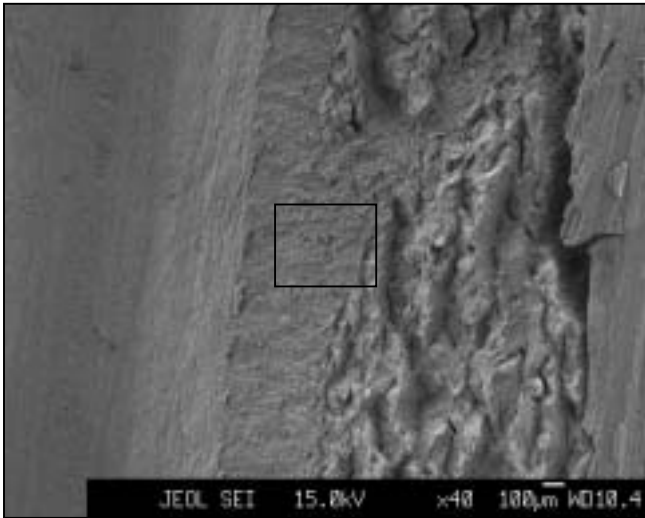
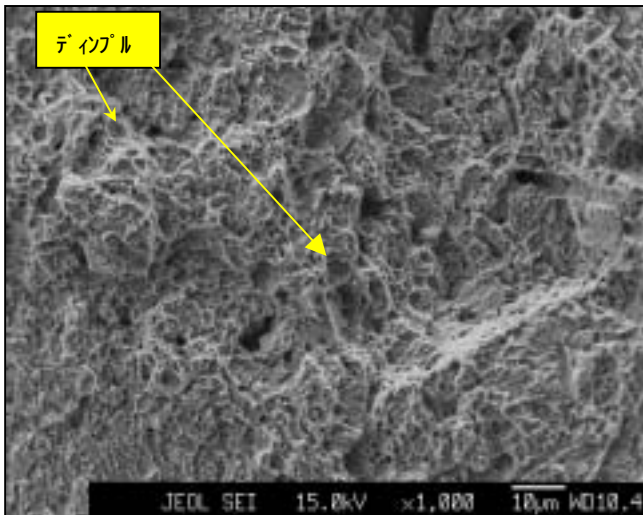
最終破断面領域状況図 [軸端側]

【観察結果】
・最終破断面領域には、延性破面に特有なディンプルが全面に確認された。

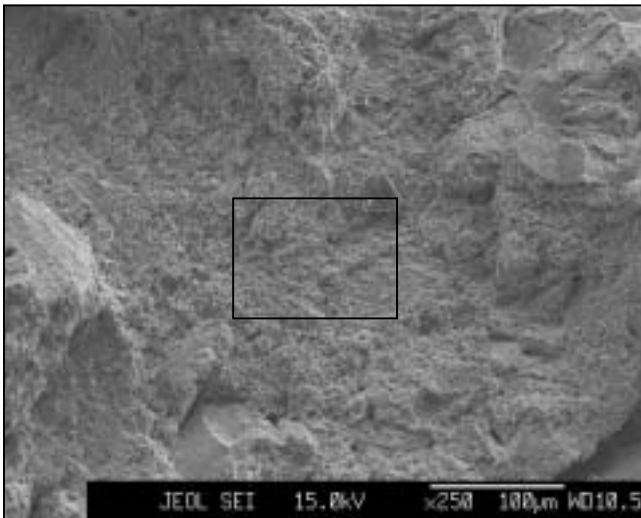
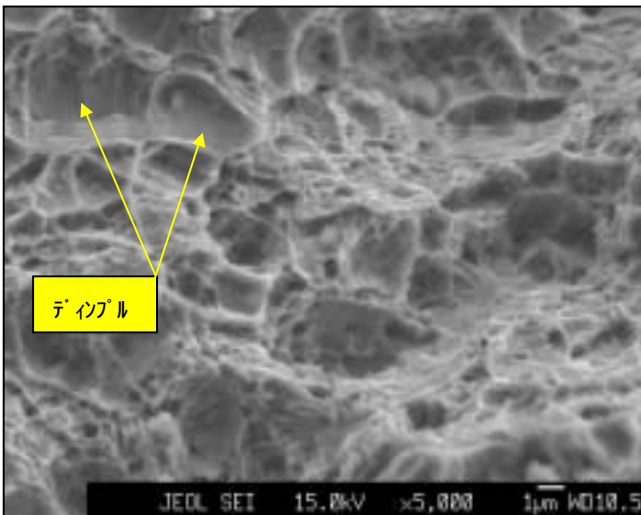
最終破断面領域状況図 [継手側]

【観察結果】
・最終破断面領域には、延性破面に特有なディンプルが全面に確認された。

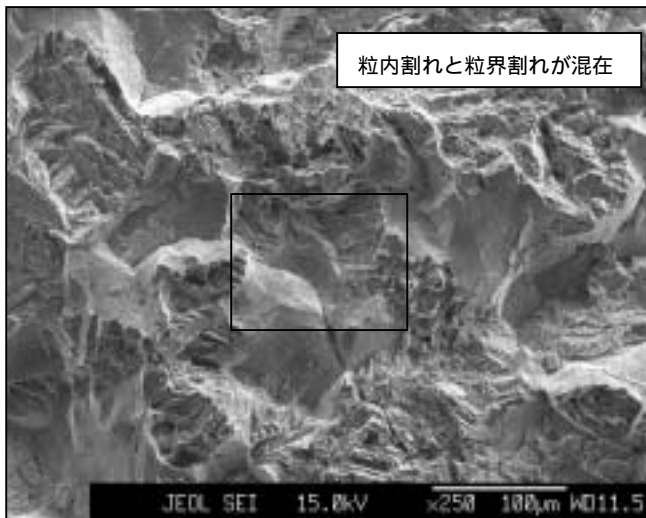
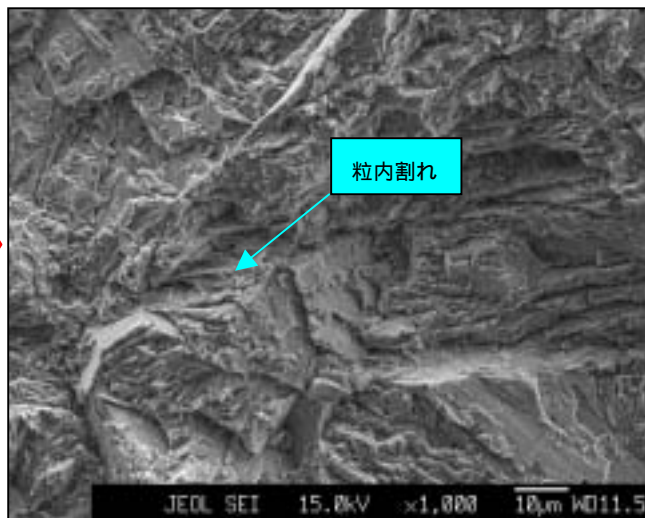
き裂進展領域状況図 [軸端側]

【観察結果】
 ・起点部および最終破断面領域を除く破面では、粒界および粒内割れが混在した破面が確認された。

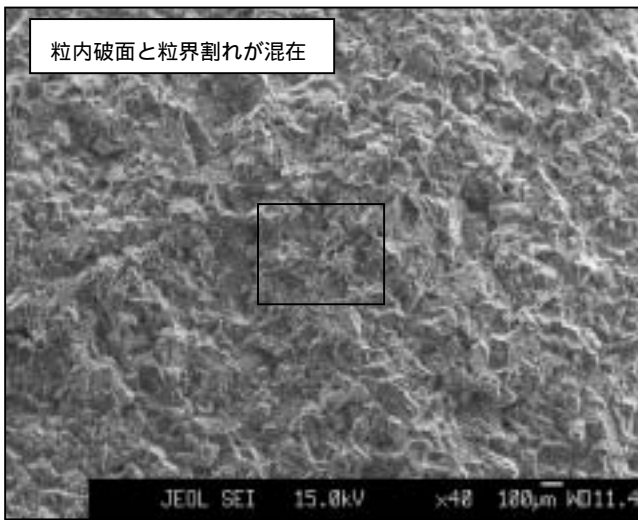
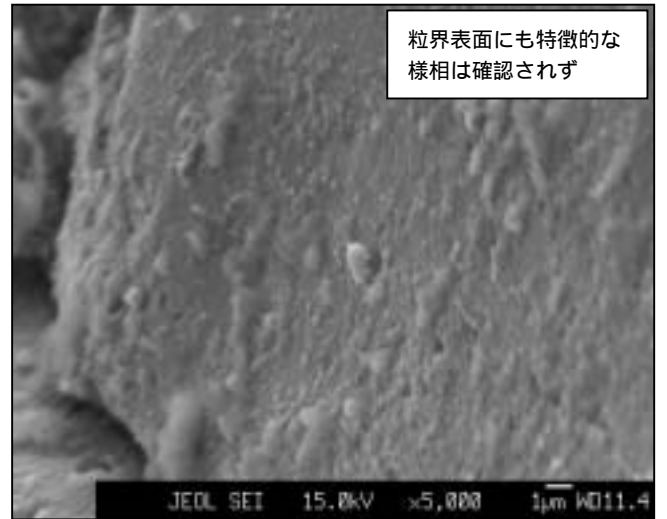
き裂進展領域状況図 [継手側]

【観察結果】
・起点部および最終破断面領域を除く破面では、粒界および粒内割れが混在した破面が確認された。

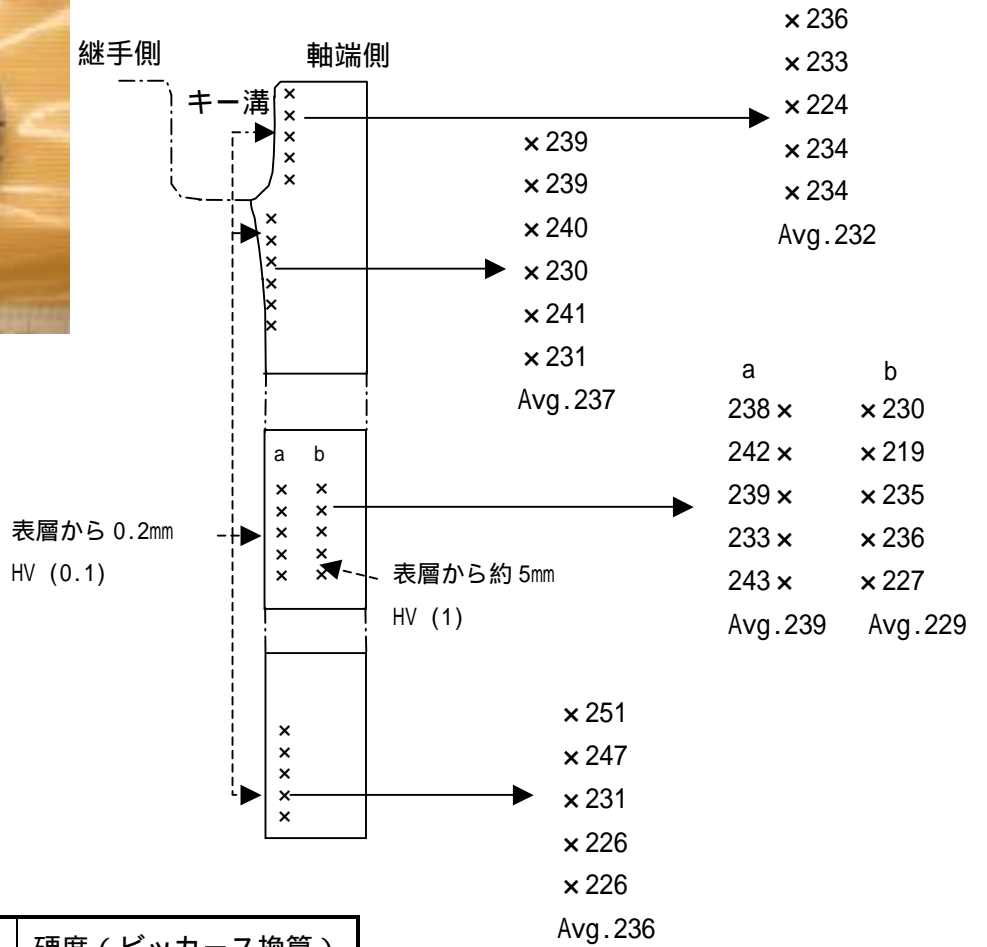
硬度測定状況図 [軸端側]

・ 軸材料の硬度を測定した結果、破面近傍および一般部ともにピッカース硬さ (平均値) で約 2 2 9 ~ 2 3 9 であり、規定値 (2 1 7 ~ 2 5 2) 範囲内であった。

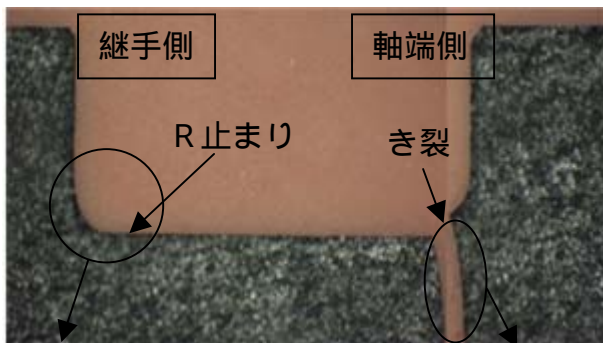
曲率半径 R:0.80mm
R 止まり:0.60mm
継手側:45°
き裂 A 部

- ・スプリットリング溝部コーナの曲率半径は、継手側で設計通りの0.8mm程度で加工されていた。
- ・コーナ部と溝底部との境目のR止まりの曲率半径は0.30~0.60mmであった。

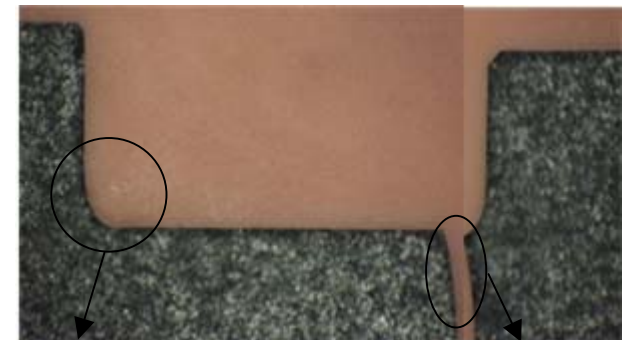
曲率半径 R:0.81mm
R 止まり:0.40mm
継手側:315°
き裂 B 部

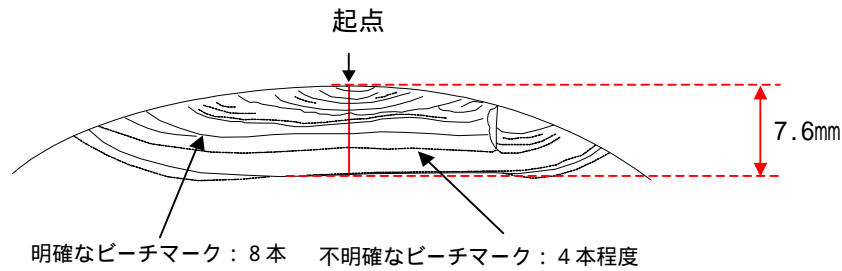
図6 主軸破断面 き裂A部の状況

図6に示すように、き裂Aに認められる最終ビーチマークの深さは7.6mmであり、このき裂深さに対する疲労き裂進展限界変動応力は図5より約 10N/mm^2 となる。

一方、第7段スプリットリング溝部に発生する通常運転時の公称曲げ変動応力は、約 10N/mm^2 (通常運転時曲げ変動応力 36N/mm^2 / 曲げ応力集中係数 $3.59^{[3]}$) であり、これは、7.6mmのき裂深さに対する疲労き裂進展限界変動応力と一致する。

このことから、最終ビーチマーク以降のき裂は、充てんポンプの通常運転時に進展したと推定される。
