伊方発電所第1号機タービン動補助給水ポンプの不調他  
2件にかかる報告書の提出について

伊方発電所第1号機  
タービン動補助給水ポンプの不調について

平成16年 3月  
四国電力株式会社

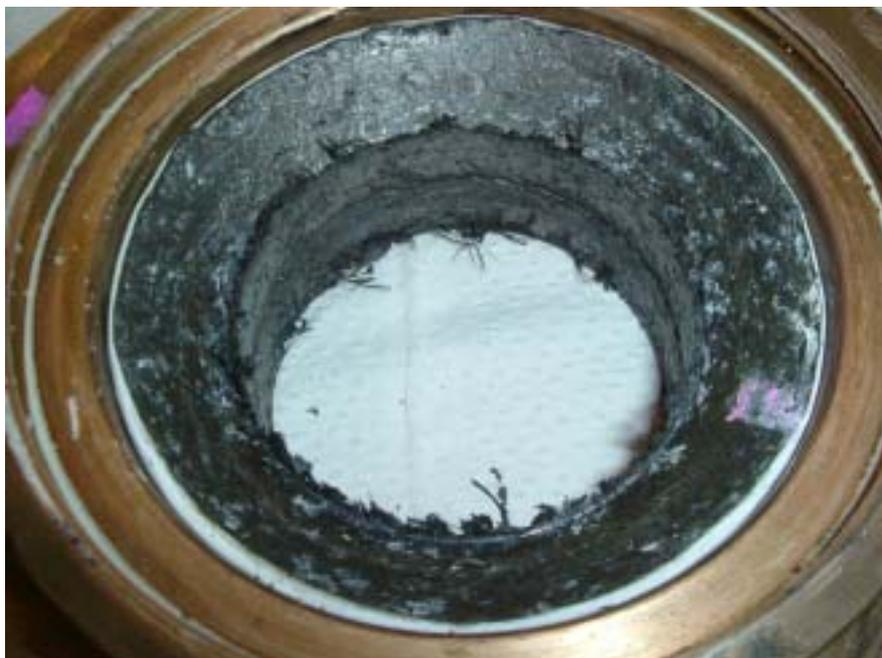
### 1. グランドパッキン部拡大写真

グランドパッキンは、図面通り2本組で適正に装着されており、水との接触による膨潤により、パッキンケース（奥行き約20mm）に充満した状態となっていた。

また、軸スリーブとの接触面に肌荒れや端部の毛羽立ちが認められたものの、特に問題となるような状況は認められなかった。

グランドパッキンの厚さは、従来約 4.3～5.5mm のものが使用されてきたが、当該軸端側グランドパッキンについては約 5.8mm と若干厚めのものが使用されていた。なお、タービン側グランドパッキンについては、厚さ約 4.3～5.5mm の従来品が使用されていた。

しかし、前回の定期検査の際に、ポンプ軸端側に使用したグランドパッキンは、厚さが若干厚めのものが使用されていたため、膨潤により、グランドパッキンがパッキンケース内に充満したことにより、軸スリーブへの押え付けが通常より増大し、リーク水が減少したため、軸スリーブ表面との摩擦により表面温度が一時的に上昇し、白煙が発生したものと推定される。

(1) 軸スリーブの軽微な変色部分の手入れを実施するとともに、グランドパッキンを従来品に比べてやや薄い厚さ約 4.4～5.0mm のものに取替えて復旧した。その後、試運転を実施し、各部に異常のないことを確認した。

(2) 今後、パッキン寸法は厚さ約 4.4～5.0mm のものを使用することとし、使用前に寸法確認を行うよう作業要領書に記載する。

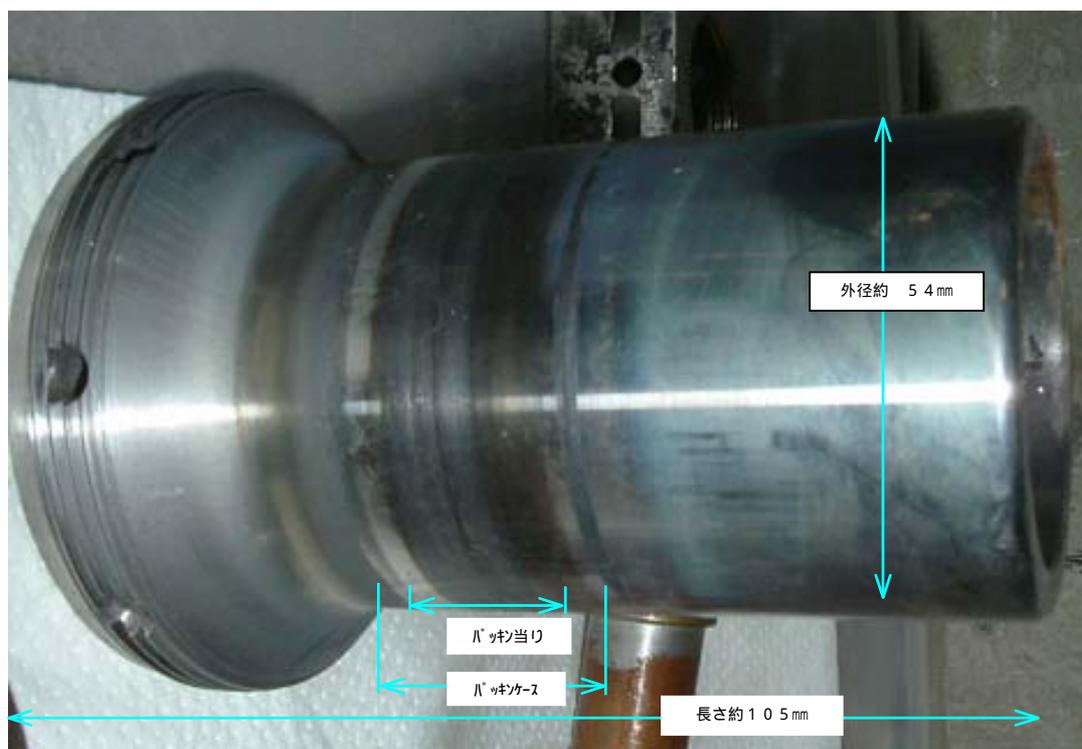
### 2. 軸スリーブ写真

外観点検の結果、傷はないが軽微な変色が認められた。
