伊方発電所から通報連絡のあった異常に係る原因と対策の報告について（平成16年3月9日分）

伊方発電所第3号機
充てんポンプ3C主軸の損傷について

平成16年 4月
四国電力株式会社

伊方発電所第3号機 充てんポンプ3C主軸の損傷について

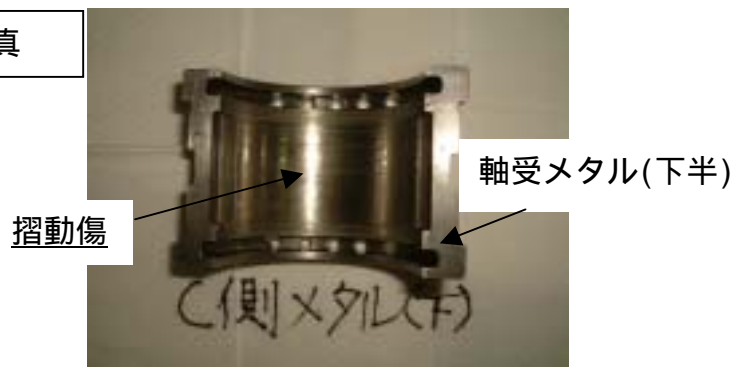
- ・軸受メタルの内表面に摺動傷

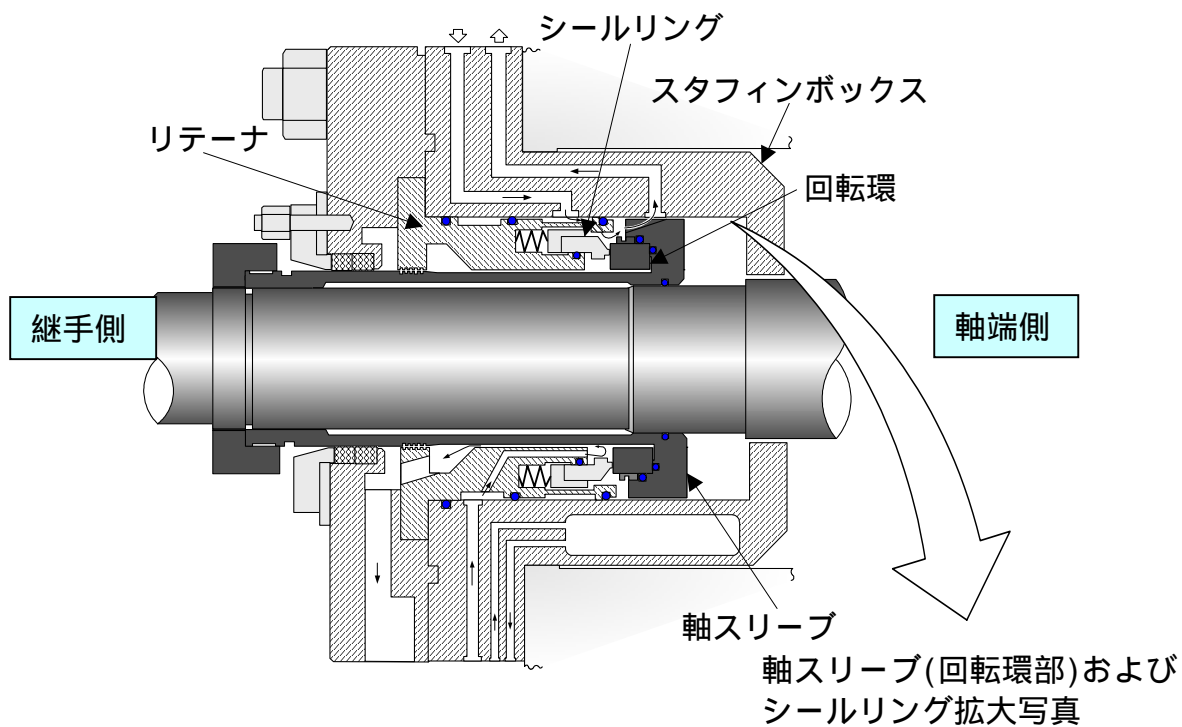
封水部点検結果 (継手側メカニカルシール)

・シールリングが破損

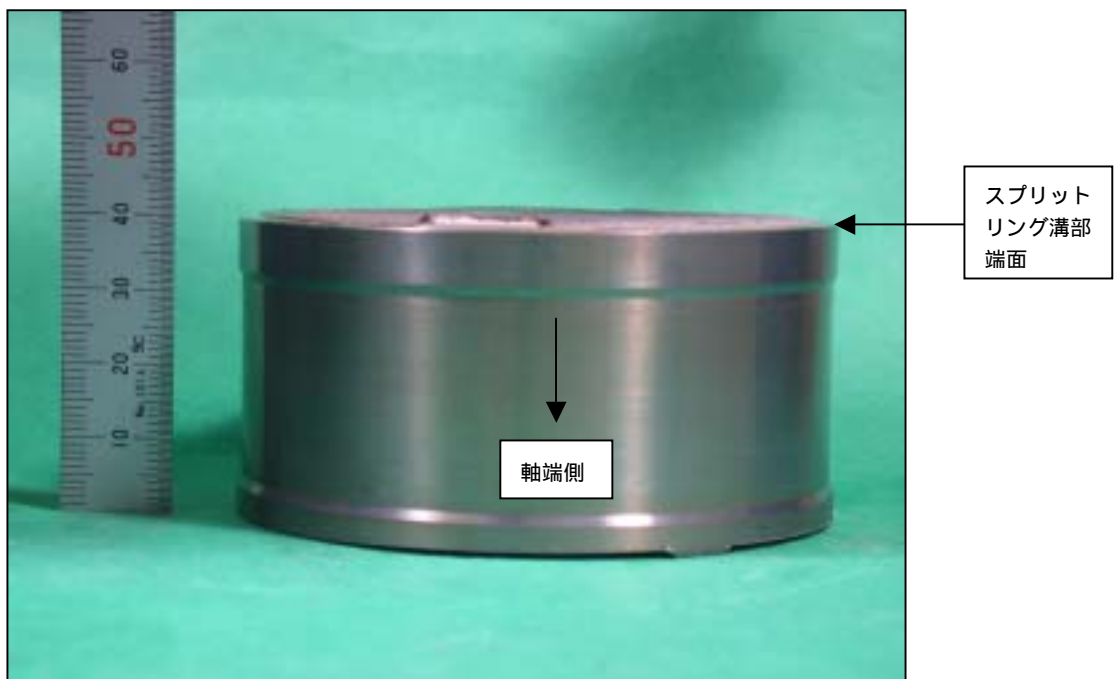
主軸破断面状況 (外観検査) [軸端側]

- ・主軸の破断は、スプリットリング溝部コーナ表面から生じていた。
- ・破断部は、軸方向に対してほぼ垂直、破面は全体にほぼ平坦であり、疲労破壊に特有のビーチマークが認められた。

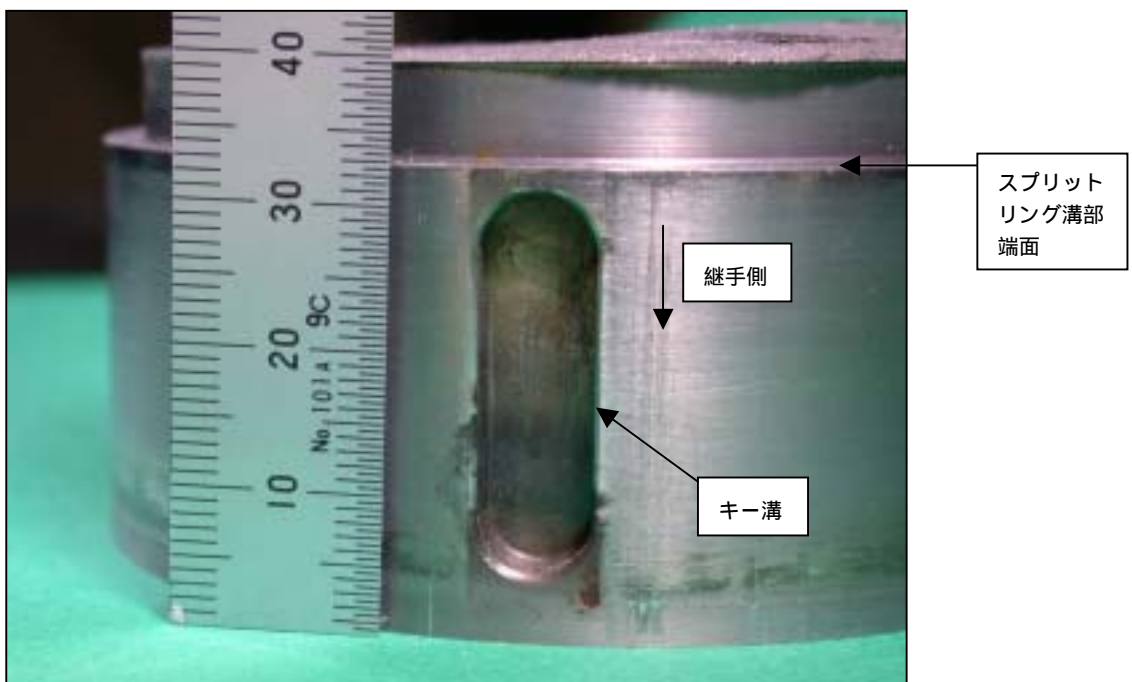
主軸破断面状況(外観検査)[継手側]

- ・主軸の破断は、スプリットリング溝部コーナ表面から生じていた。
- ・破断部は、軸方向に対してほぼ垂直、破面は全体にほぼ平坦であり、疲労破壊に特有のビーチマークが認められた。

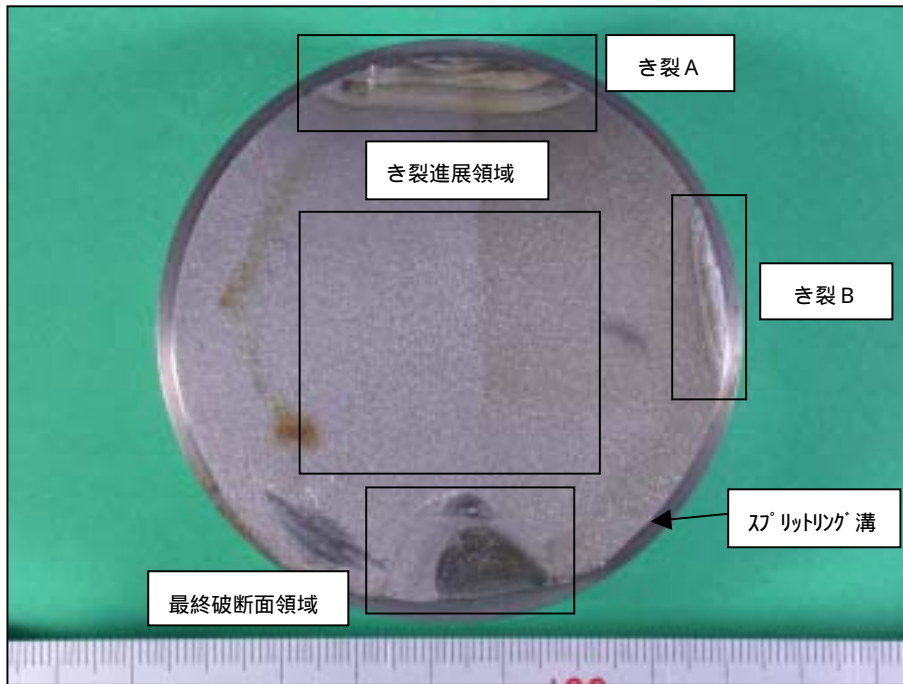
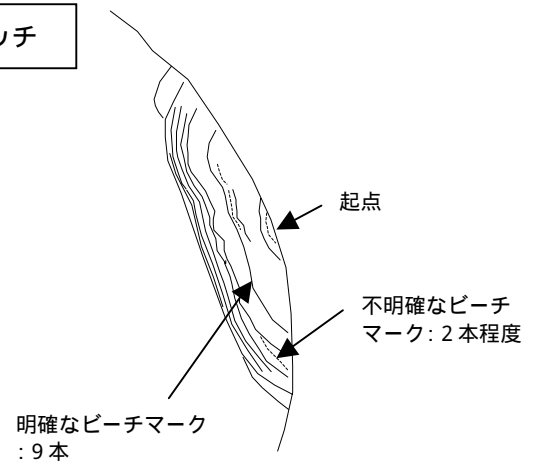
主軸破断面拡大図(外観検査)[継手側]

- ・起点はき裂Aおよびき裂Bの2箇所であり、それぞれにビーチマークが12本および11本程度確認された。
- ・最終破断部と推定される延性破壊した部分がき裂Bから約180°の位置に1箇所認められ、その周辺部にもビーチマーク状模様が確認された。
- ・き裂Bから最終破断部までの破面も平坦ではあるが、起点部(き裂Aおよびき裂B)とは異なり、ざらざらとした金属光沢のある破面であった。
- ・主軸折損時に軸端側と継手側破面が摺動して生じた傷が、軸端側および継手側破面に確認された。

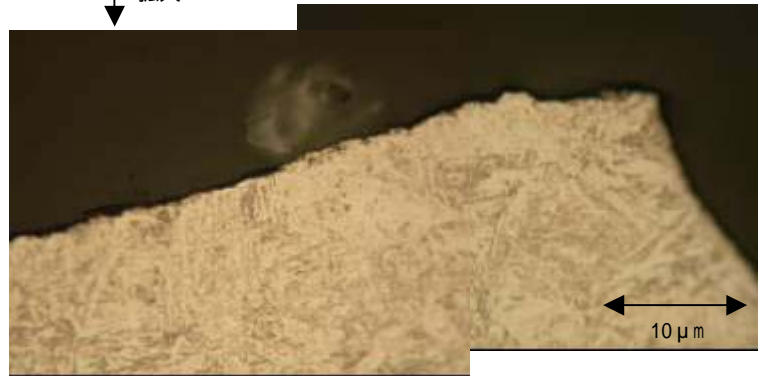
断面ミクロ観察状況 [軸端側]

- ・き裂の起点部においては、材料欠陥や変形等の異常は認められなかった。
- ・主軸破断面では、本鋼種に特徴的なマルテンサイト組織が観察されており、組織性状の異常は認められなかった。

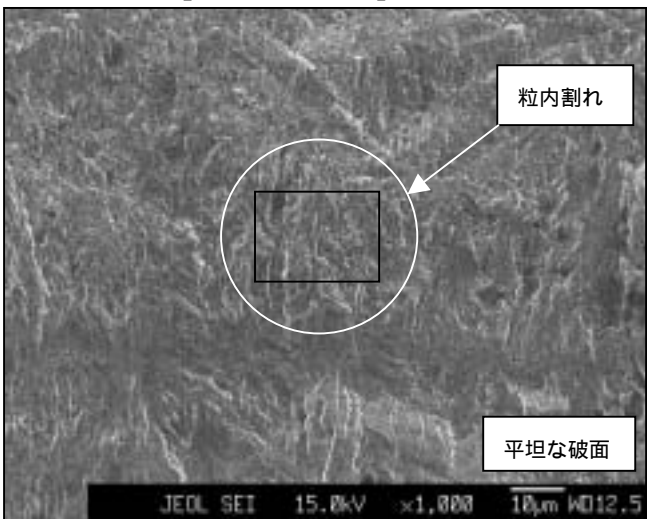
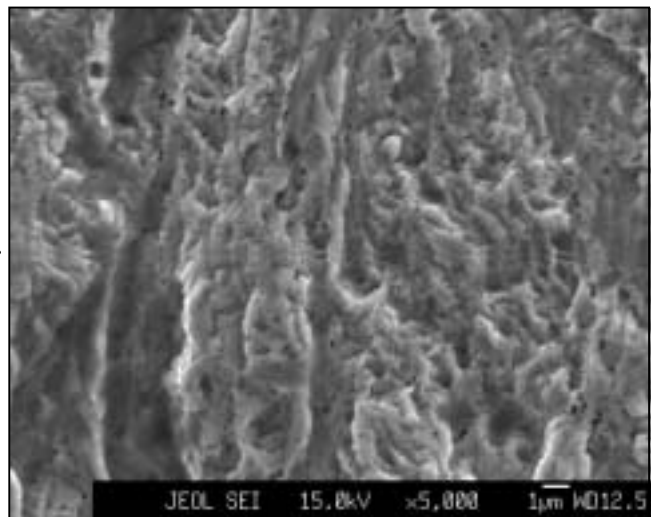
き裂 A 状況図 [継手側]

- ・き裂 A 起点部において、材料欠陥、顕著な機械加工傷、フレット痕 (こすれ痕)、腐食ピット等は確認できなかった。
- ・マルテンサイト系ステンレス鋼の疲労破面では、変動応力が比較的大きい場合にはストライエーションが観察されるが、き裂 A ではストライエーションは観察されず、特徴的な粒内割れが確認されたため、低応力高サイクル疲労破壊と推定された。

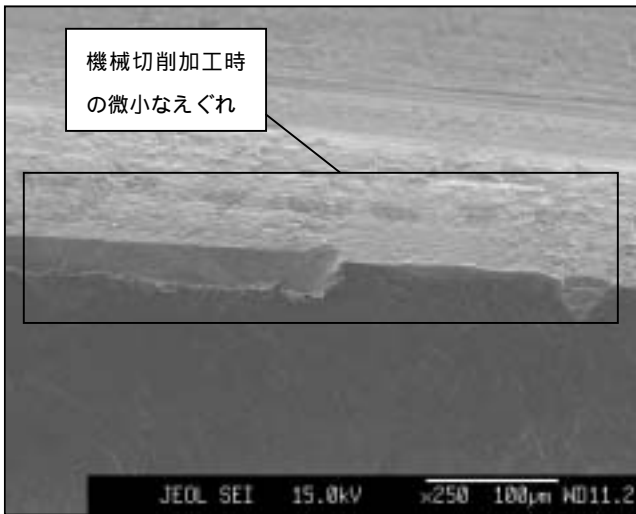
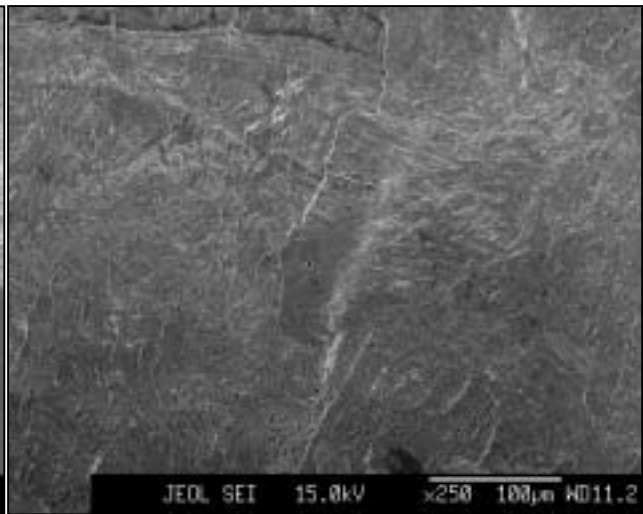
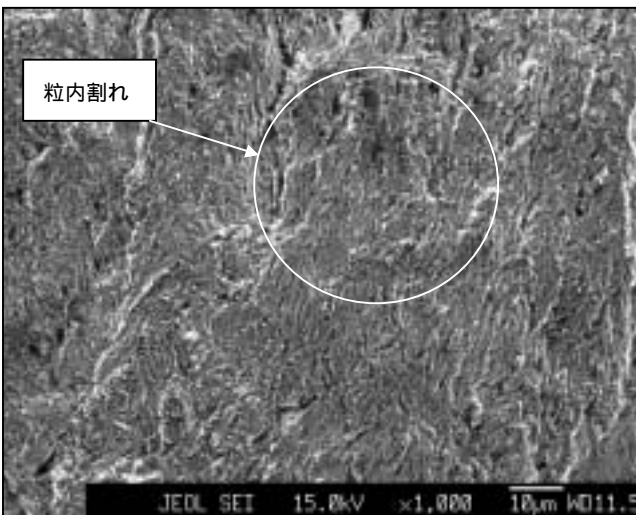
き裂B状況図 [軸端側]

- ・き裂B起点部において、機械切削加工時の微小なえぐれと考えられるものが見られたが、材料欠陥、顕著な機械加工傷、フレッティング痕(こすれ痕)、腐食ピット等は確認できなかった。
- ・マルテンサイト系ステンレス鋼の疲労破面では、変動応力が比較的大きい場合にはストライエーションが観察されるが、き裂Bではストライエーションは観察されず、特徴的な粒内割れが確認されたため、低応力高サイクル疲労破壊と推定された。

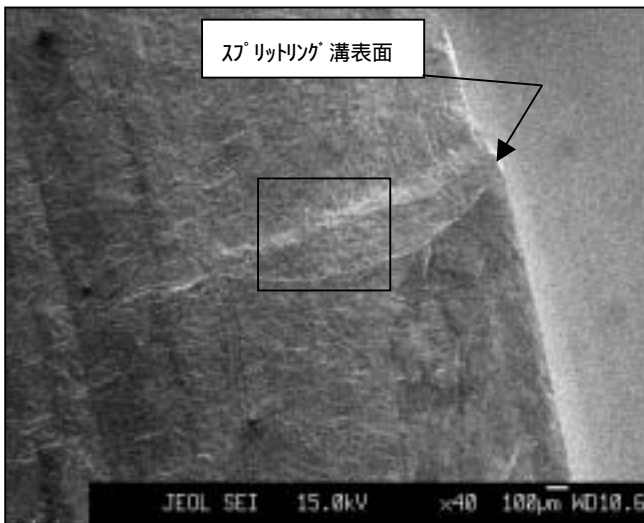
き裂 B 状況図 [継手側]

【観察結果】
 ・き裂 B 起点部において、材料欠陥、顕著な機械加工傷、フレットング痕（こすれ痕）、腐食ピット等は確認できなかった。
 ・マルテンサイト系ステンレス鋼の疲労破面では、変動応力が比較的大きい場合にはストライエーションが観察されるが、き裂 B ではストライエーションは観察されず、特徴的な粒内割れが確認されたため、低応力高サイクル疲労破壊と推定された。

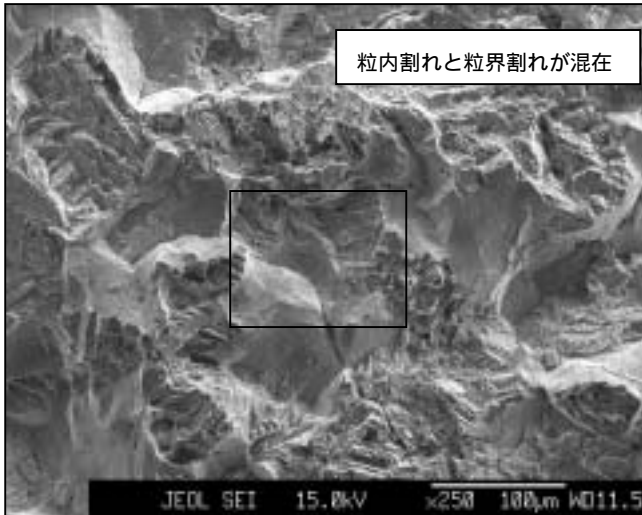
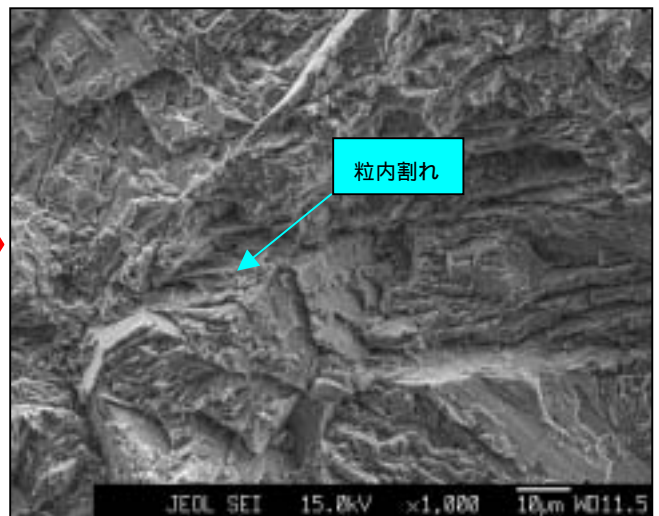
き裂進展領域状況図 [軸端側]

- ・起点部および最終破断面領域を除く破面では、粒界および粒内割れが混在した破面が確認された。

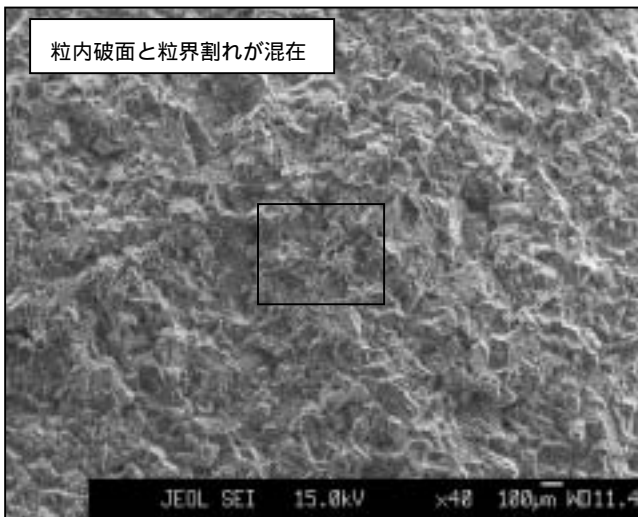
き裂進展領域状況図 [継手側]

【観察結果】
・起点部および最終破断面領域を除く破面では、粒界および粒内割れが混在した破面が確認された。

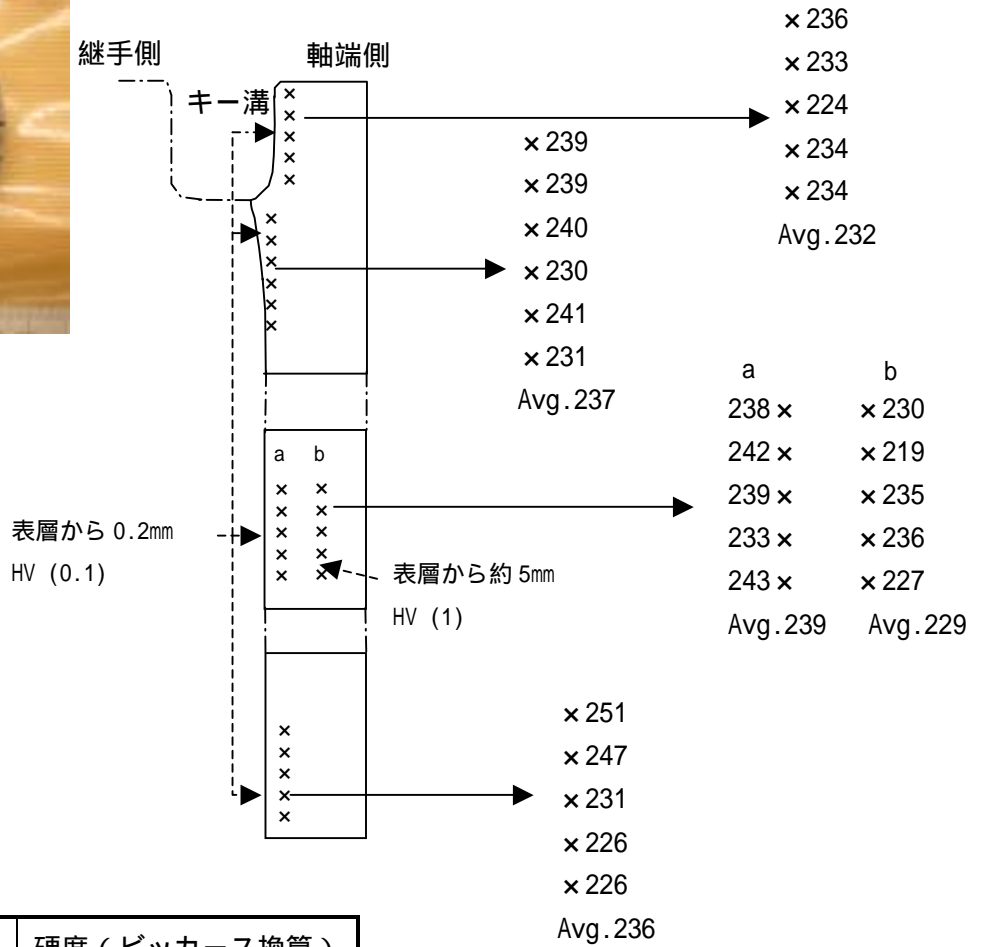
・ 軸材料の硬度を測定した結果、破面近傍および一般部ともにピッカース硬さ (平均値) で約 229 ~ 239 であり、規定値 (217 ~ 252) 範囲内であった。

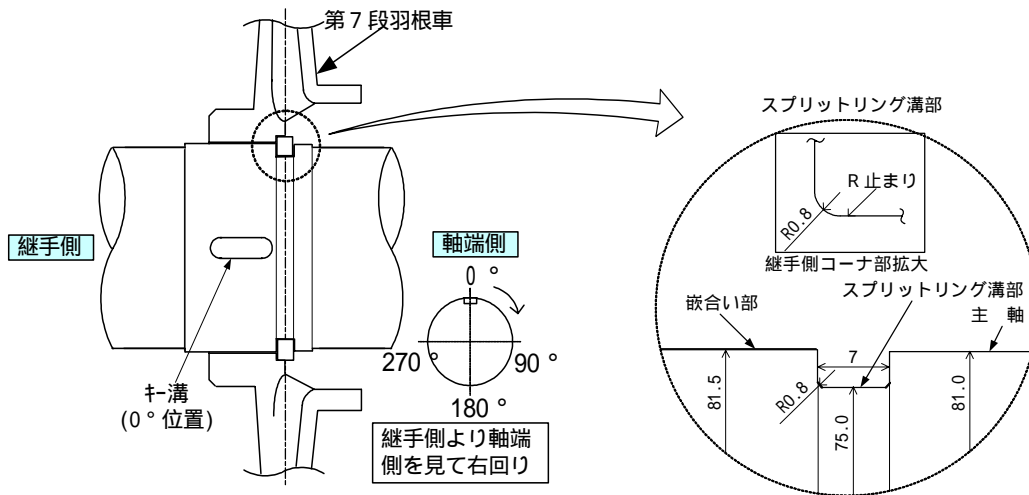
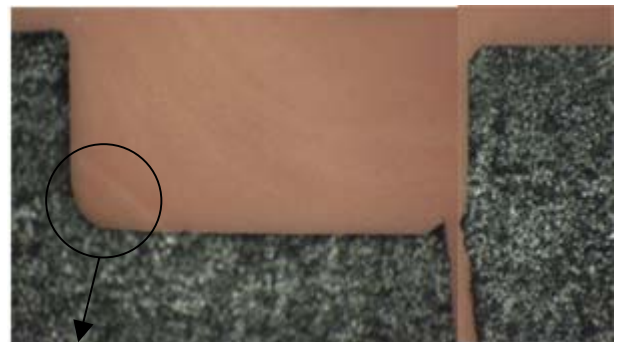
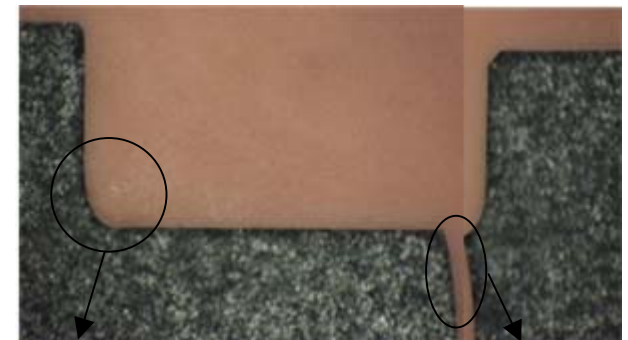
スプリットリング溝部型取測定結果 (第7段スプリットリング溝部)

第7段スプリットリング溝部の型取測定を実施した結果、継手側（折損部の反対側）溝部コーナの曲率半径が設計値 0.8mm に対し、R 止まりでは 0.3~0.6mm 程度であった。これは、工場での製作段階において、スプリットリング溝加工用バイトの刃先形状が連続加工により変化したためと考えられる。

このことから、折損部においても同様に曲率半径が小さくなっていたものと推定され、当該部の応力集中係数が大きくなっていた可能性がある。

曲率半径 R:0.80mm
R止まり:0.60mm
継手側:45°

曲率半径 R:0.81mm
R止まり:0.40mm
継手側:135°

曲率半径 R:0.83mm
R止まり:0.30mm
継手側:225°

曲率半径 R:0.81mm
R止まり:0.40mm
継手側:315°

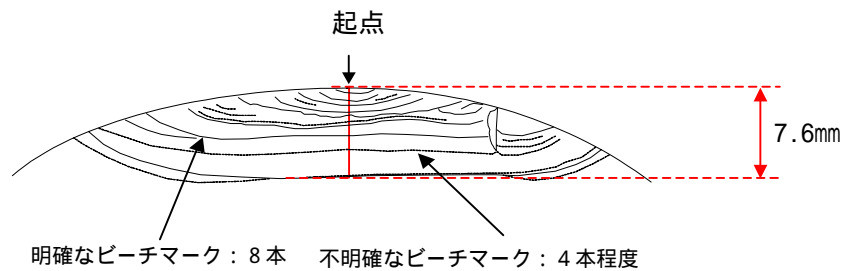
図6 主軸破断面 き裂A部の状況

図6に示すように、き裂Aに認められる最終ビーチマークの深さは7.6mmであり、このき裂深さに対する疲労き裂進展限界変動応力は図5より約 $10\text{N}/\text{mm}^2$ となる。

一方、第7段スプリットリング溝部に発生する通常運転時の公称曲げ変動応力は、約 $10\text{N}/\text{mm}^2$ (通常運転時曲げ変動応力 $36\text{N}/\text{mm}^2$ / 曲げ応力集中係数 $3.59^{[3]}$) であり、これは、7.6mmのき裂深さに対する疲労き裂進展限界変動応力と一致する。

このことから、最終ビーチマーク以降のき裂は、充てんポンプの通常運転時に進展したと推定される。
