伊方発電所第1, 2号機洗浄排水蒸発装置移送配管からの漏えい他
5件に係る報告書の提出について

伊方発電所第2号機

低圧タービンランド蒸気圧力計の
検出配管継ぎ手部からの漏えいについて

平成16年7月
四国電力株式会社

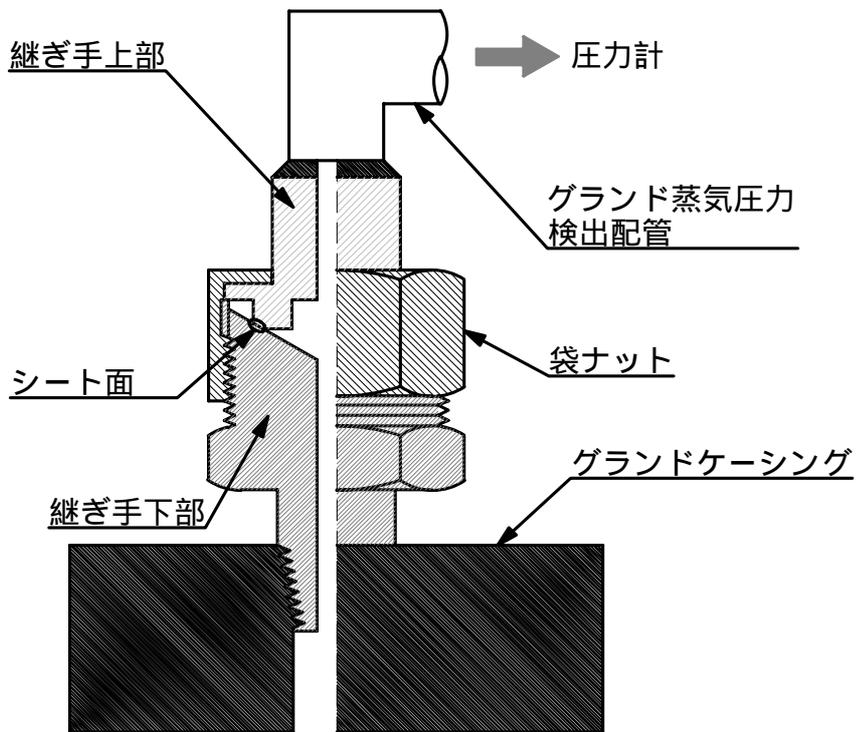
当該継ぎ手部の点検状況

シート面の外観目視点検を実施した結果、継ぎ手下部のシート面に4箇所の傷(約2mm×約1mm、約1mm、約0.5mm、約0.1mm)が認められた。

そのうち、約2mm×約1mmの傷はシート面を横切っており、その箇所より蒸気が漏えいしたと推定される。

継ぎ手上部シート面及びネジ部等には、傷等の異常は認められなかった。

なお、継ぎ手上部、下部とも、ゴミ等の異物は認められなかった。

低圧タービンのグランド蒸気圧力計の検出配管継ぎ手部は、タービン分解・組立作業で干渉することから定期検査毎に取外しており、取外し・復旧時の作業においてシート面を横切る傷が発生したことから、蒸気の漏えいに至ったものと推定される。

- (1) 当該継ぎ手部を新品に取替えた。
- (2) 類似の箇所である 2 号機低圧タービングランド蒸気圧力計の検出配管継ぎ手部 3 箇所 (第 1 低圧タービンの発電機側、第 2 低圧タービンの高圧タービン側及び発電機側) についても、念のため新品に取替え、平成 1 6 年 6 月 3 0 日に漏えいのないことを確認した。
- (3) 当該部と同様に、分解点検に伴い取外し、復旧を行っているタービンおよびポンプに附属する金属面接触によりシールする型式の継ぎ手部については、復旧時にシート面に傷が無いことを確認するためシート面の当たり確認を実施し、シート面を横切る恐れのある傷が認められた場合には、手入れを行い復旧するよう作業要領書に記載した。
