伊方発電所第1, 2号機洗浄排水蒸発装置移送配管からの漏えい他
5件に係る報告書の提出について

湿分分離加熱器マンホールからの漏えいについて

平成16年 7月
四国電力株式会社

伊方発電所第2号機
湿分分離加熱器マンホールからの漏えいについて

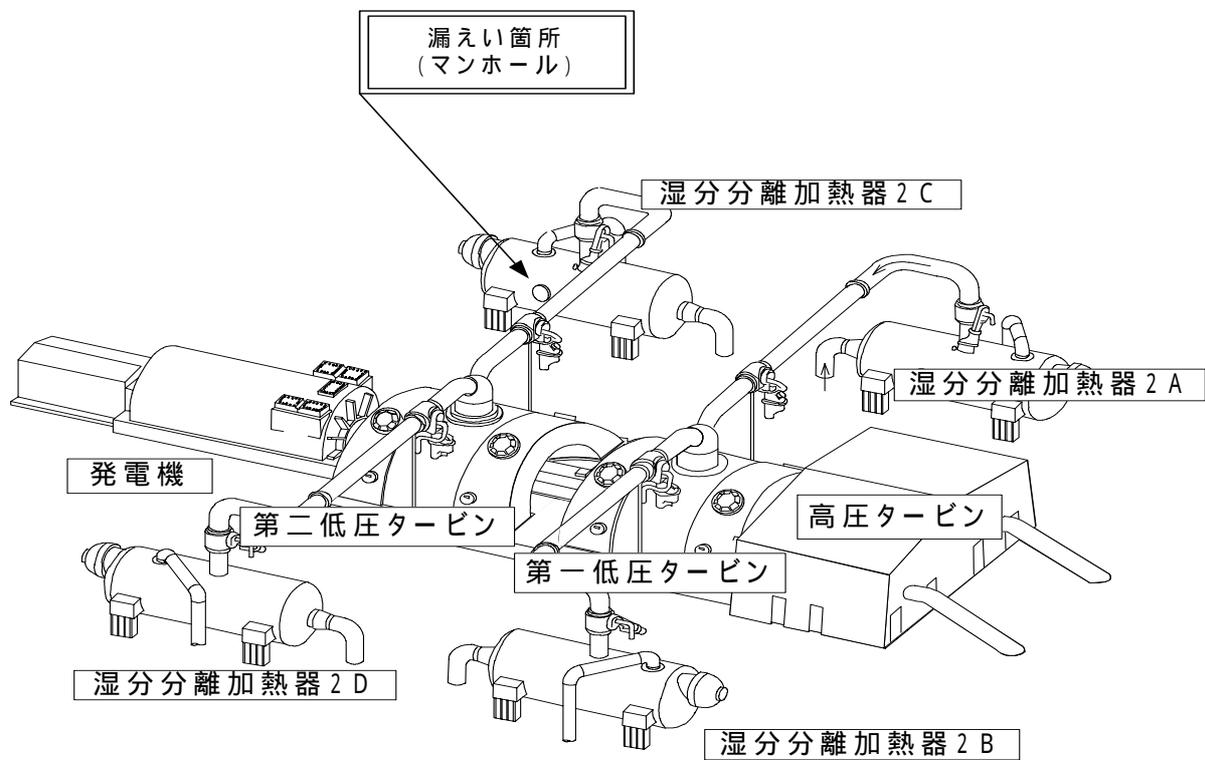
湿分分離加熱器漏えい箇所位置図

伊方発電所第2号機は通常運転中のところ、平成15年10月4日、運転員がタービン建家1階に水溜まりがあることを発見したことより、保守員が点検した結果、同日16時40分頃、湿分分離加熱器2Cの胴マンホール付近からわずかな蒸気の漏えいを確認した。

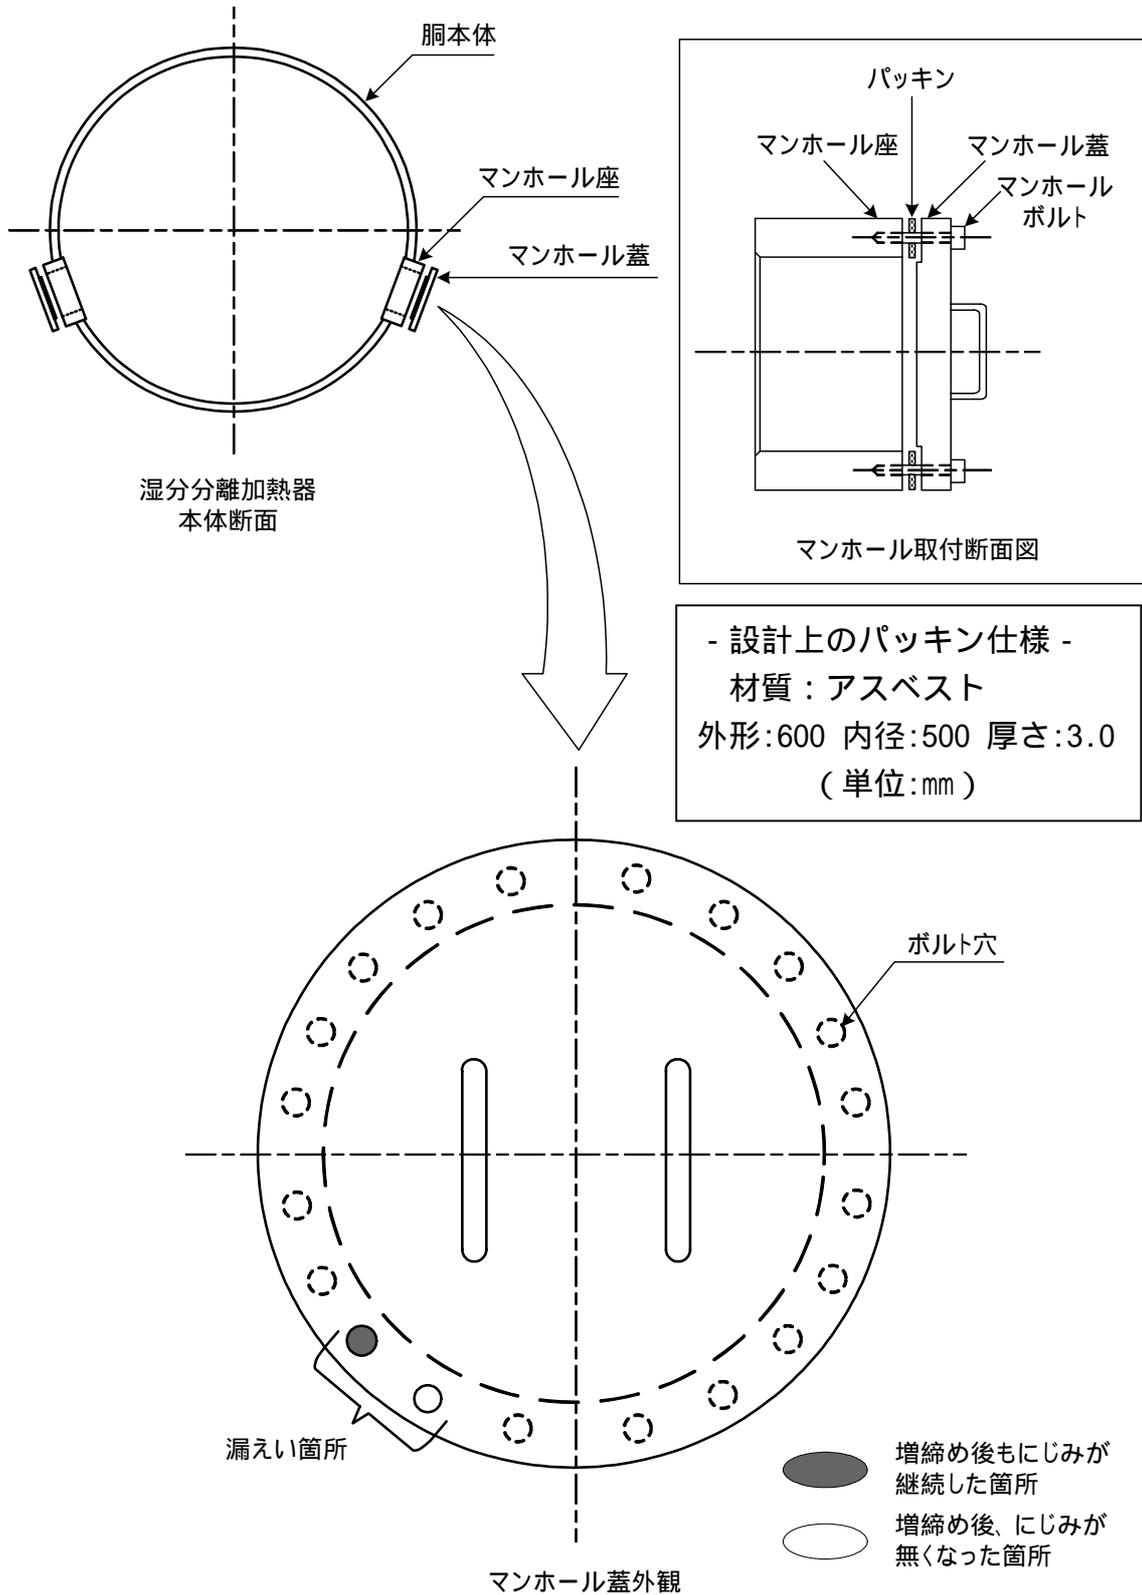
湿分分離加熱器 2 C マンホールの漏えい状況

このため、当該マンホールの保温材を取外して点検を実施した結果、パッキン付近から、わずかな蒸気の漏えいが認められたため、マンホールを締め付けているボルトの増し締めをした後、補修材による応急処置を行い、同日21時20分、漏えいが停止したことを確認した。

シート面の外観目視点検を実施した結果、今回の漏えい箇所に蒸気による漏えい跡が見られた。

当該パッキンの材質、寸法は1号機の同様事象の対策として厚みを3mmに変更したものが使用されていることを確認した。(添付資料 - 2)

漏えい箇所近傍のパッキン表面に、わずかな漏えい跡が認められた。

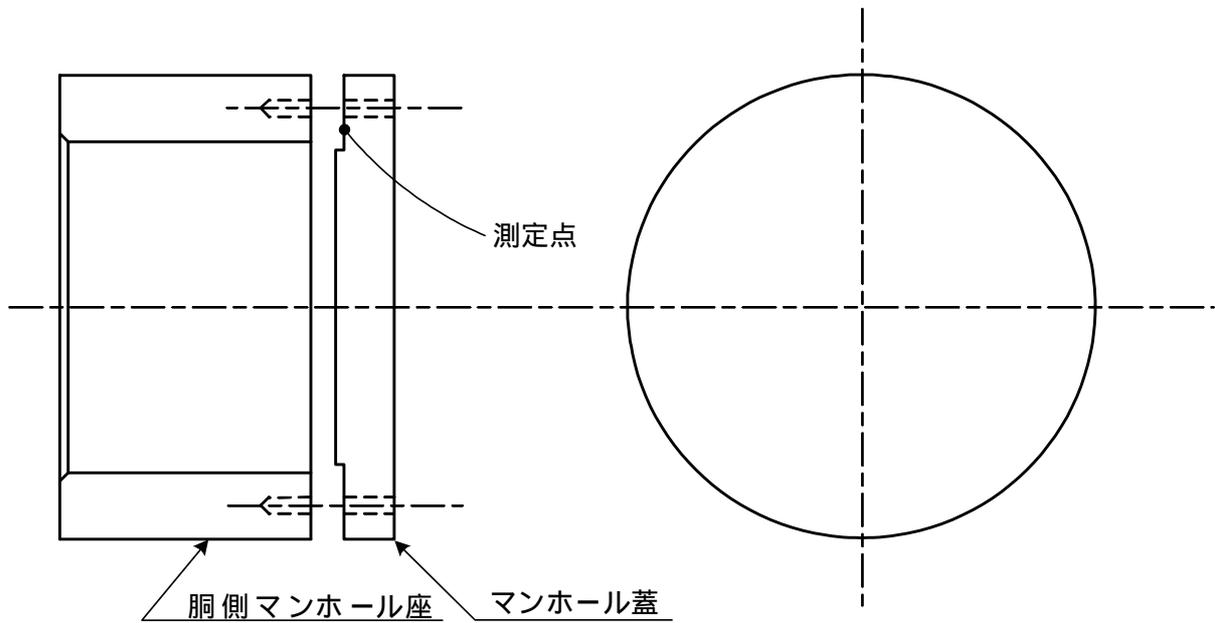
湿分分離加熱器 2 C マンホールシート面の歪み調査結果

マンホール蓋シート面の歪み計測を実施した結果、漏えい跡が見られる箇所の歪が最も大きく、最大で0.03mmの歪みが認められたが、パッキンの計画圧縮量0.17mmに対して、パッキン締付管理に影響を及ぼすような歪みは認められなかった。

また、マンホール座シート面について、マンホール蓋との当たり確認を実施した結果、漏えい跡が見られた部分以外は、正常に全面に当たりがとれていた。

プラント運転による圧力、温度の変動により、マンホールシート面の一部がわずかに歪み、パッキン圧縮量が低下した部分において、経時的に漏えい経路ができ蒸気漏えいに至ったものと推定される。

測定箇所								
切削加工 前測定値	0.00	+0.01	0.00	+0.01	+0.01	+0.03	0.00	+0.01
切削加工 後測定値	0.00	0.00	0.00	0.00	0.00	0.00	0.00	0.00

(1) 平成 1 6 年 5 月 2 7 日 (2 号機第 1 7 回定期検査中) にマンホール蓋についてシート面が平坦になるよう切削加工を実施した。

また、マンホール座のシート面を手入れするとともに、切削加工後もマンホール蓋とマンホール座の当たり確認を実施し、シート面の全面に当たりがあることを確認して復旧した。
