伊方発電所第2号機余熱除去系統配管のひび
に係る報告書の提出について（中間報告）

伊方発電所第2号機
余熱除去系統配管のひびについて
(中間報告)

平成16年5月
四国電力株式会社

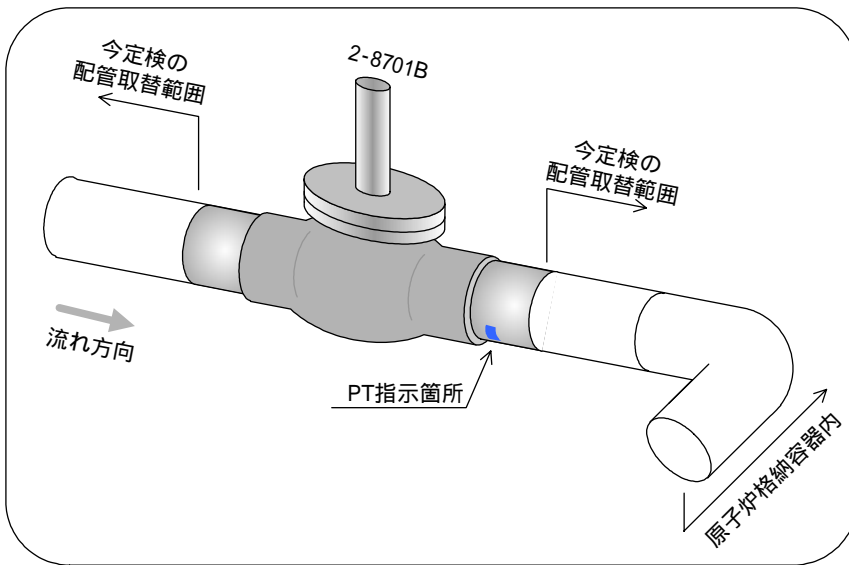
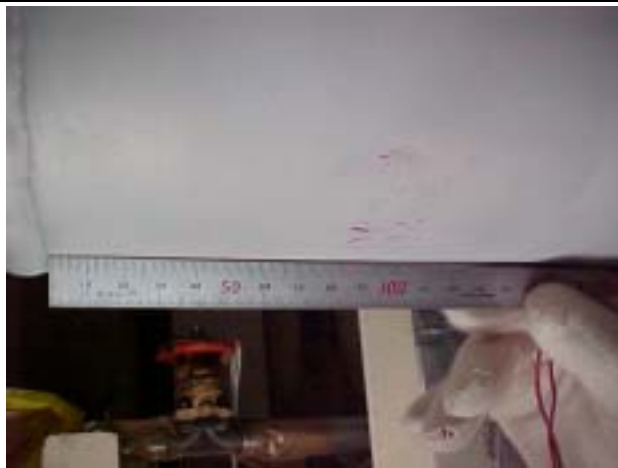
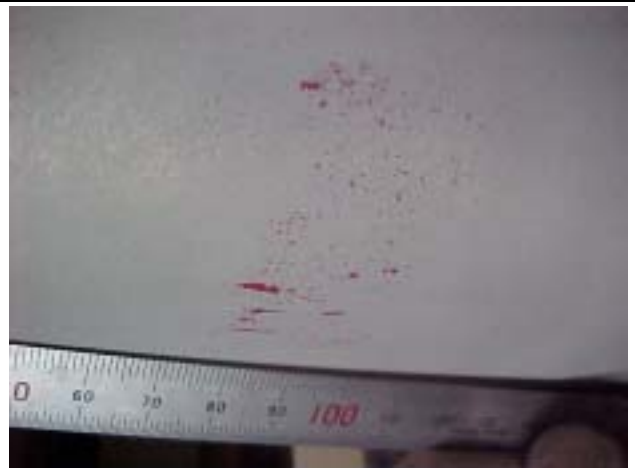
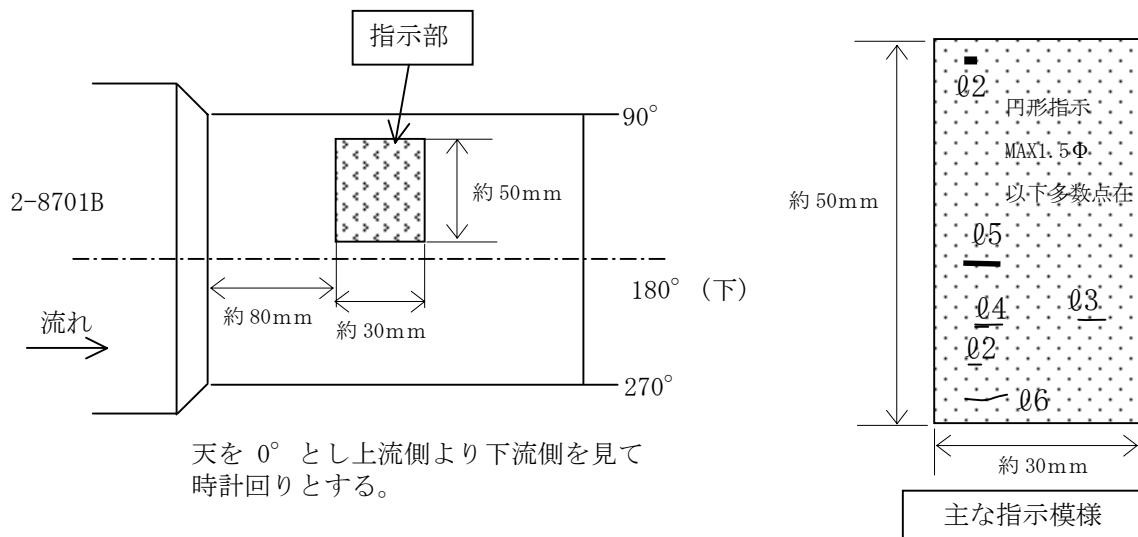
配管外表面の液体浸透探傷検査結果

- ・ 有意な指示が認められた箇所は2-8701B出口側配管であり、溶接線から約80mm離れた位置であった。
- ・ 配管外表面には、内部流体の析出物やテープ等の付着物は認められなかった。
- ・ PTを実施した結果、巾約30mm、長さ約50mmの範囲に、最大長さ6mmの線状指示と多数の点状の指示(最大で直径約1.5mm)が認められた。また、指示が認められた範囲は、ほぼ長方形であり、テープが貼り付けられていたような形状であった。(添付資料 - 2)

(1) ひび割れの認められた当該部位については配管を取替える。

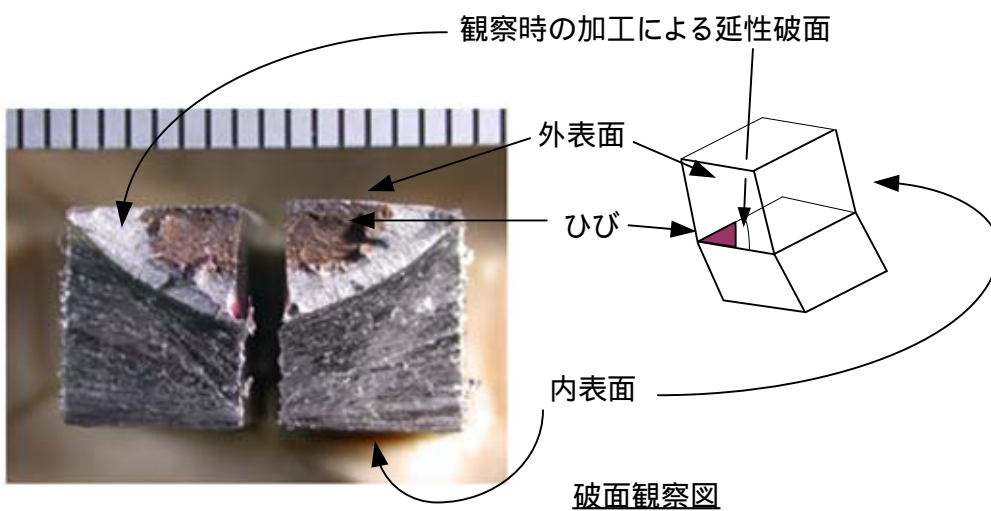
破面観察結果

- ・ 配管内面からのPTの結果、有意な指示は認められなかった
- ・ ひび部の破面観察の結果、ひびの破面は外表面側ほど濃い褐色であり、外表面で発生し進展したものと推定された。(添付資料 - 3)
- ・ 断面ミクロ観察および破面観察の結果、ひびの深さは最大のもので配管外表面から2.7mmのところまで進展していたが、計算上必要厚さの4.26mmは満足しており、強度上問題となるものではなかった。また、ひびの形態は粒内割れであり、枝分かれした微小な分岐が多く認められ塩化物応力腐食割れの特徴を示していた。(添付資料 - 4)

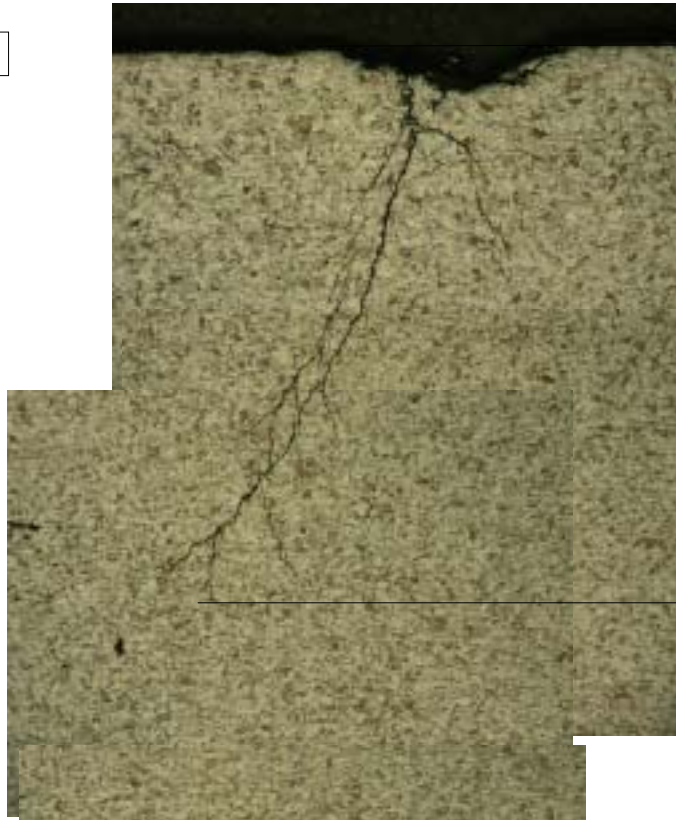
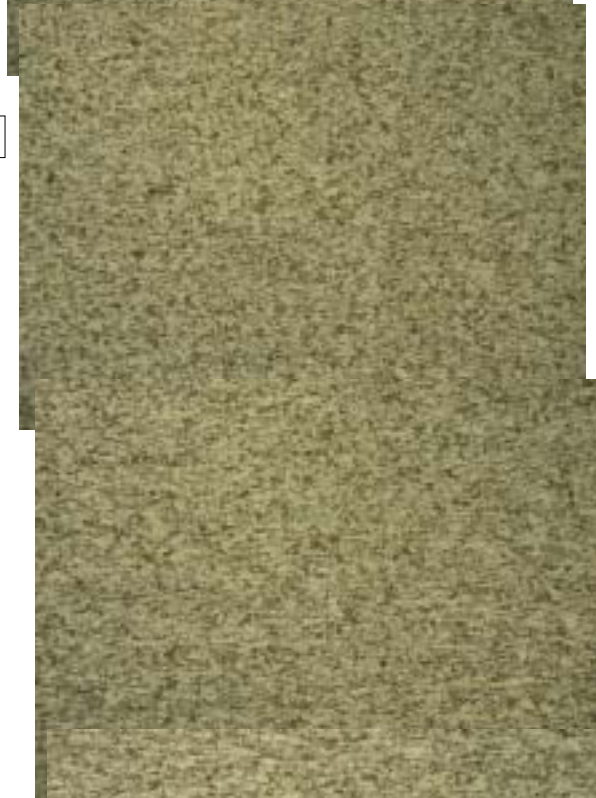
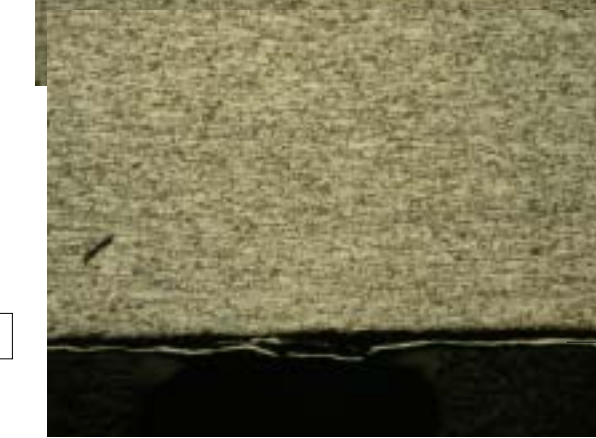
ひびの深さ調査結果

き裂2

2.7mm

5.6mm
