伊方発電所第1号機送電停止に係る報告書の提出について

伊方発電所第1号機

送電停止について

平成16年6月

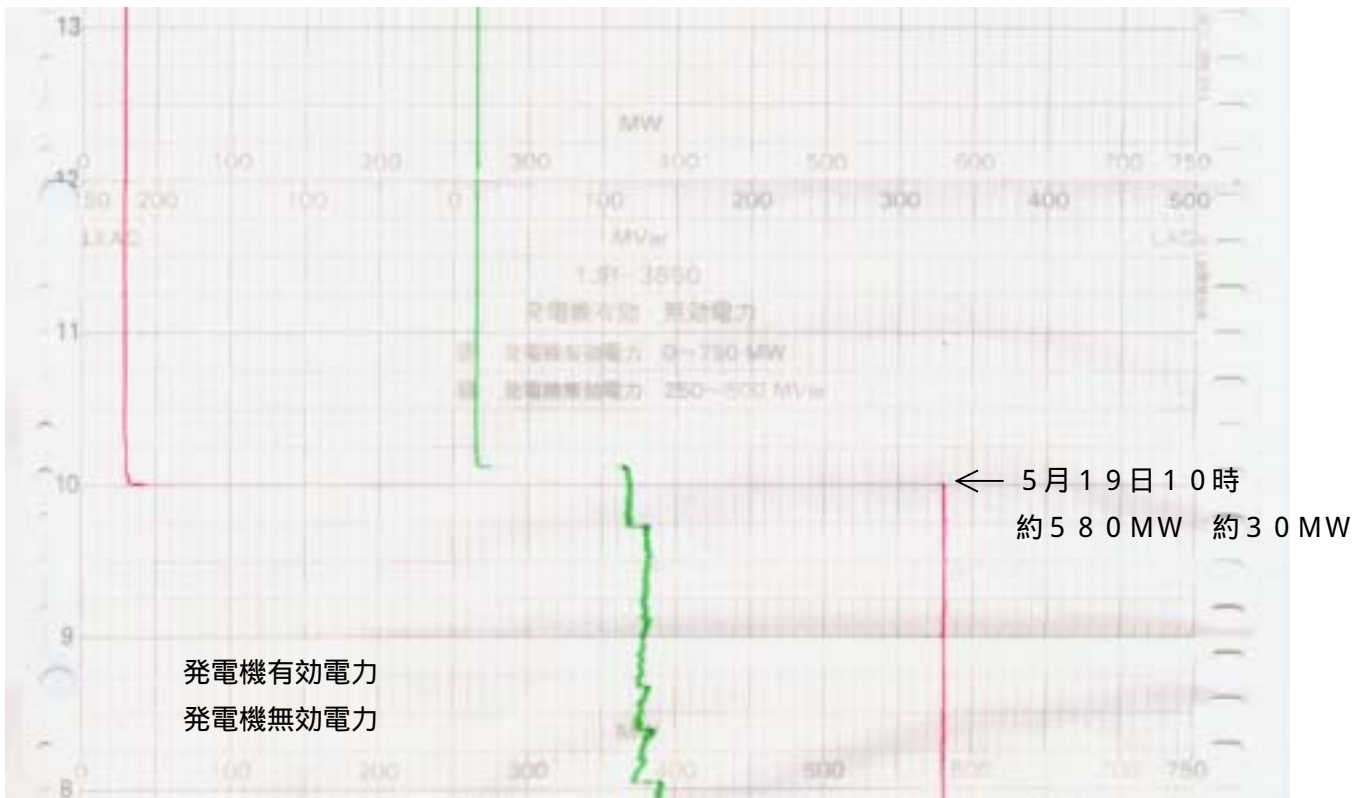
伊方 1 号機 発電機有効電力記録 (チャート)

伊方発電所1号機(定格電気出力566MW)は定格熱出力一定運転中(電気出力581MW)のところ、5月19日10時00分、伊方南幹線1,2号線の遮断器が開放して送電が停止し、1号機の電気出力が約30MWまで自動的に低下した。

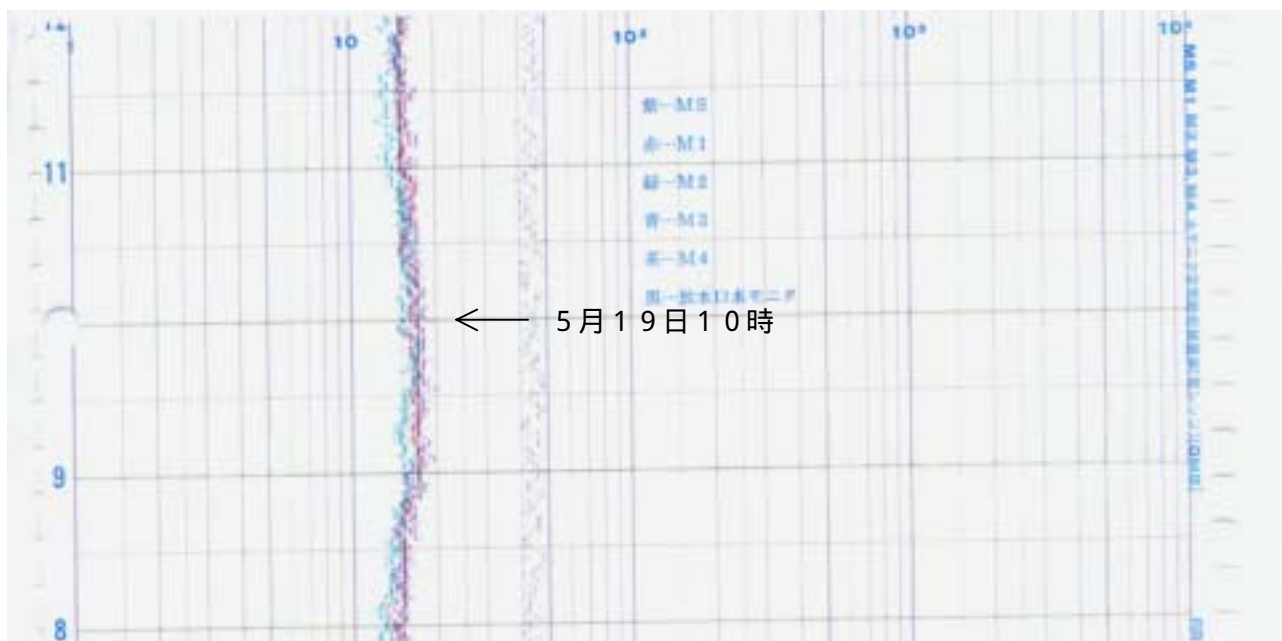
伊方発電所 野外モニタ記録 (チャート)

なお、本事象による周辺環境への放射能の影響はなかった。

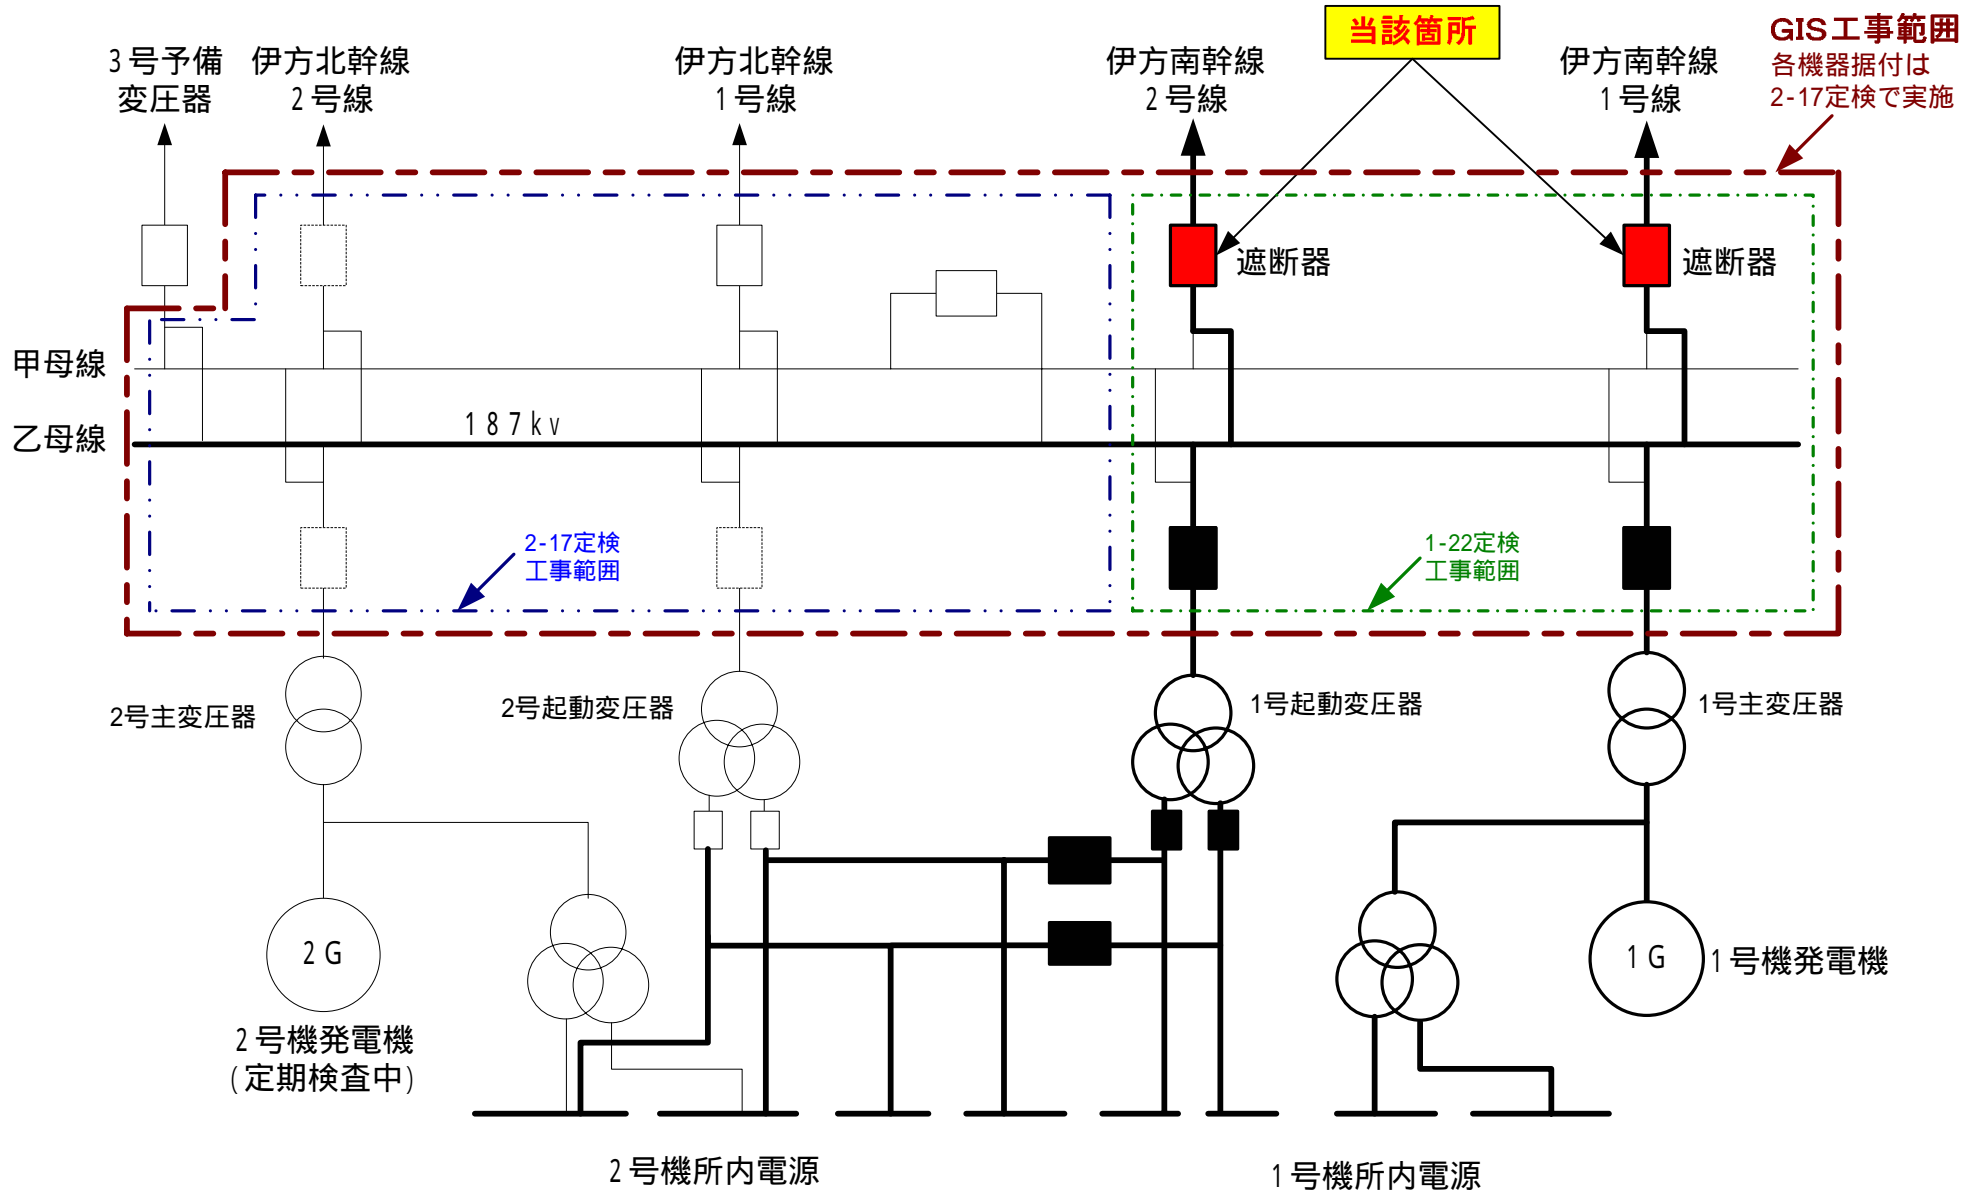
伊方1, 2号機所内電源系統図

— : 事象発生当日(H16年5月19日)の充電箇所(太線)

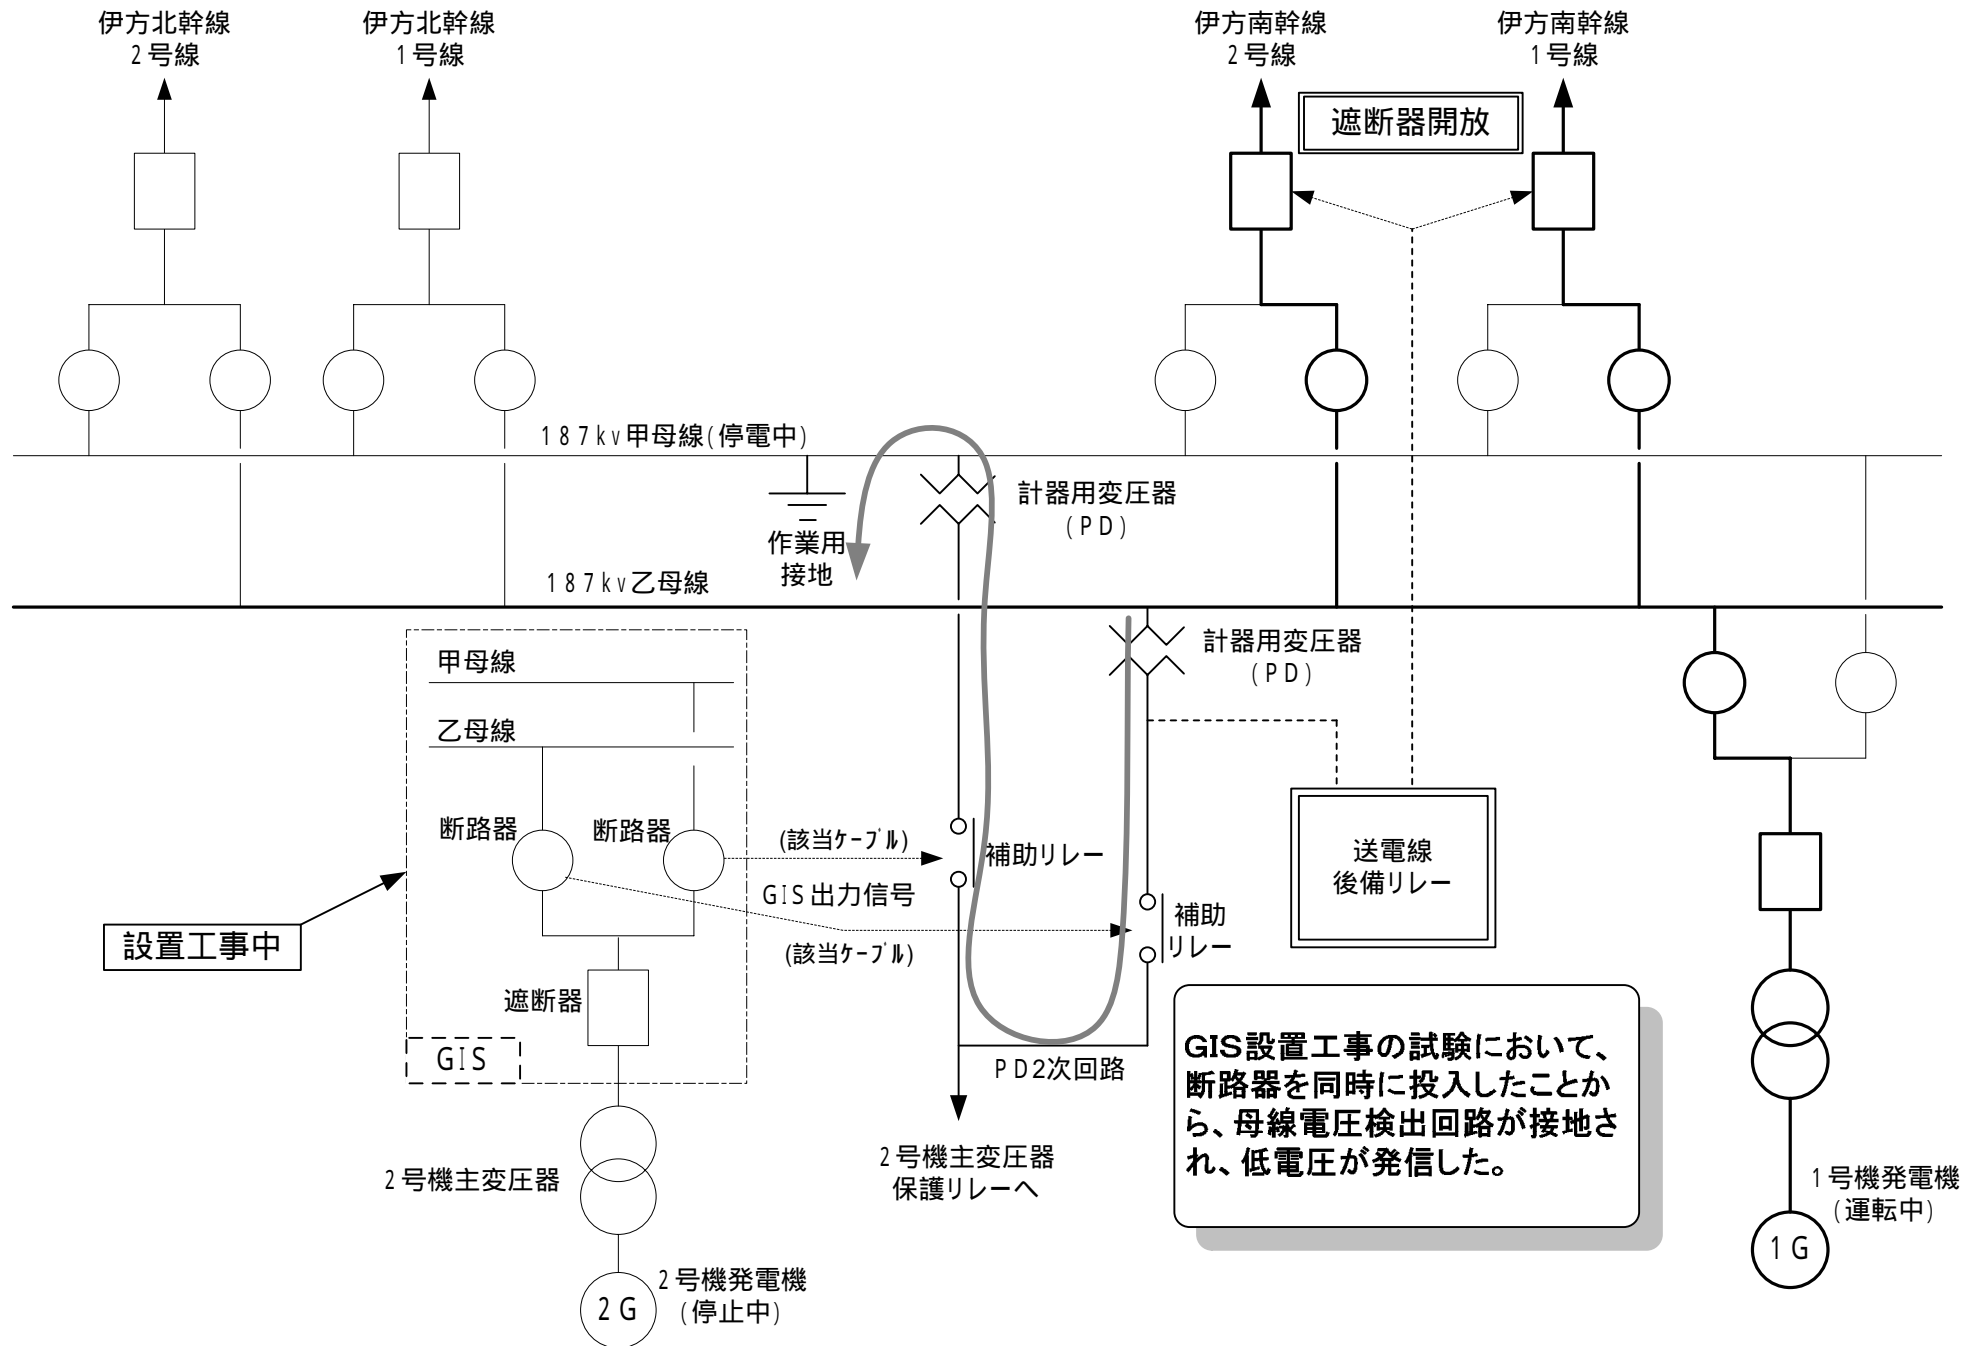
伊方1号機 送電線後備リレー動作状況図

G I S 設置工事において、G I S 本体組立後の試験（主回路抵抗測定）のため主変圧器 2 号用甲、乙母線断路器を投入操作した際、ケーブル接続工事後の結線切り離し（他の設備への影響を無くする対策；以下「隔離」という）がされていなかったことより、断路器の動作に連動する補助リレーが動作した。その結果、乙母線 P D 2 次回路が接地中の甲母線 P D 2 次回路と接続状態となり、乙母線 P D 2 次側の電圧が低下した。

このため、乙母線 P D 2 次回路で検出している乙母線の電圧低条件により、送電線後備リレーが動作し、伊方南幹線 1 ， 2 号線ガス遮断器を開放した。

- a. GIS試験要領書については、試験条件に合わせた隔離の必要性について明確に記載するよう改訂した。
- b. 作業管理責任者と各作業責任者の関係者合同のミーティングを開催し、作業内容、工程、隔離の必要性等の問題点と対策について調整し、その内容がチェックシート等を用いて確実に情報連携されるような体制を構築した。
- c. ヒューマンファクター教訓シートを作成し、試験を実施する場合には、外部機器への影響を十分検討すること、試験要領書に試験内容を詳細に記載すること、各工事グループ間の連携を十分行うこと等を発電所および関係会社所員全員に周知徹底した。

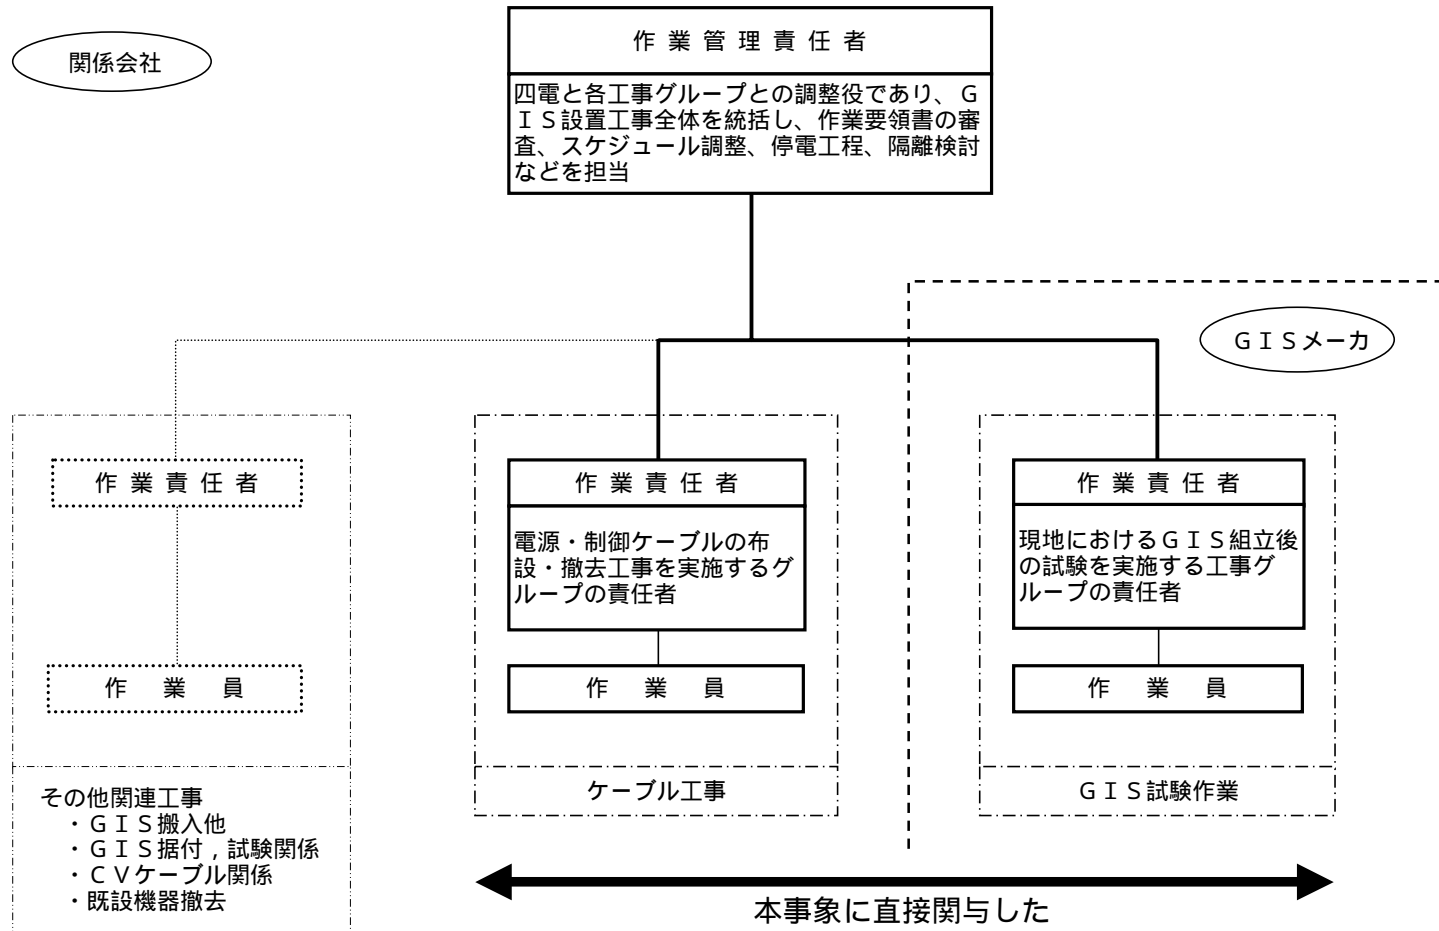
伊方1, 2号機 187kV GIS設置工事体制

本事象に直接関与したのは、統括管理する立場である作業管理責任者、GIS試験作業責任者およびケーブル工事作業責任者である。
