伊方発電所第2号機  
余熱除去系統配管のひびについて

平成16年7月  
四国電力株式会社

伊方発電所第2号機 余熱除去系統配管のひびについて

余熱除去設備 余熱除去系統配管

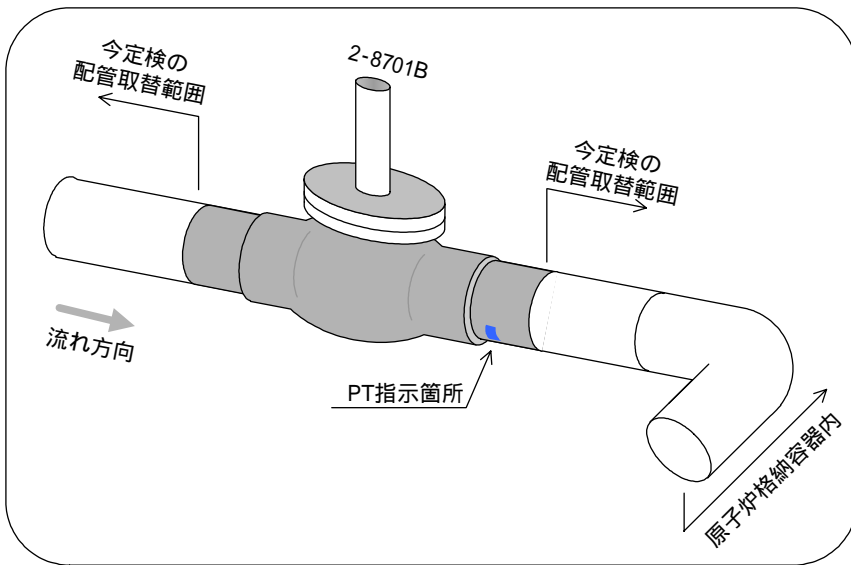
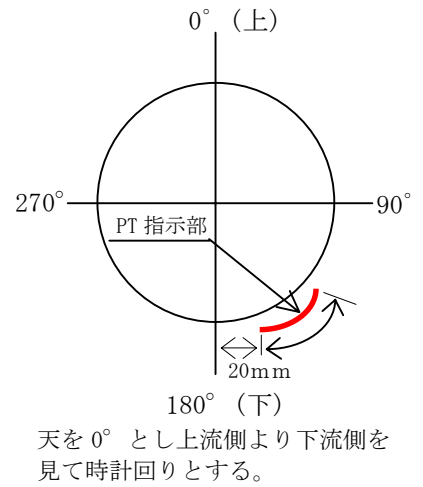
### 配管外表面の液体浸透探傷検査結果

- ・ 有意な指示が認められた箇所は2-8701B出口側配管であり、溶接線から約80mm離れた位置であった。
- ・ 配管外表面には、内部流体の析出物やテープ等の付着物は認められなかった。
- ・ PTを実施した結果、巾約30mm、長さ約50mmの範囲に、最大長さ6mmの線状指示と多数の点状の指示(最大で直径約1.5mm)が認められた。また、指示が認められた範囲は、ほぼ長方形であり、テープが貼り付けられていたような形状であった。(添付資料 - 2)

(1) ひび割れの認められた当該部位について、配管を取替えた。

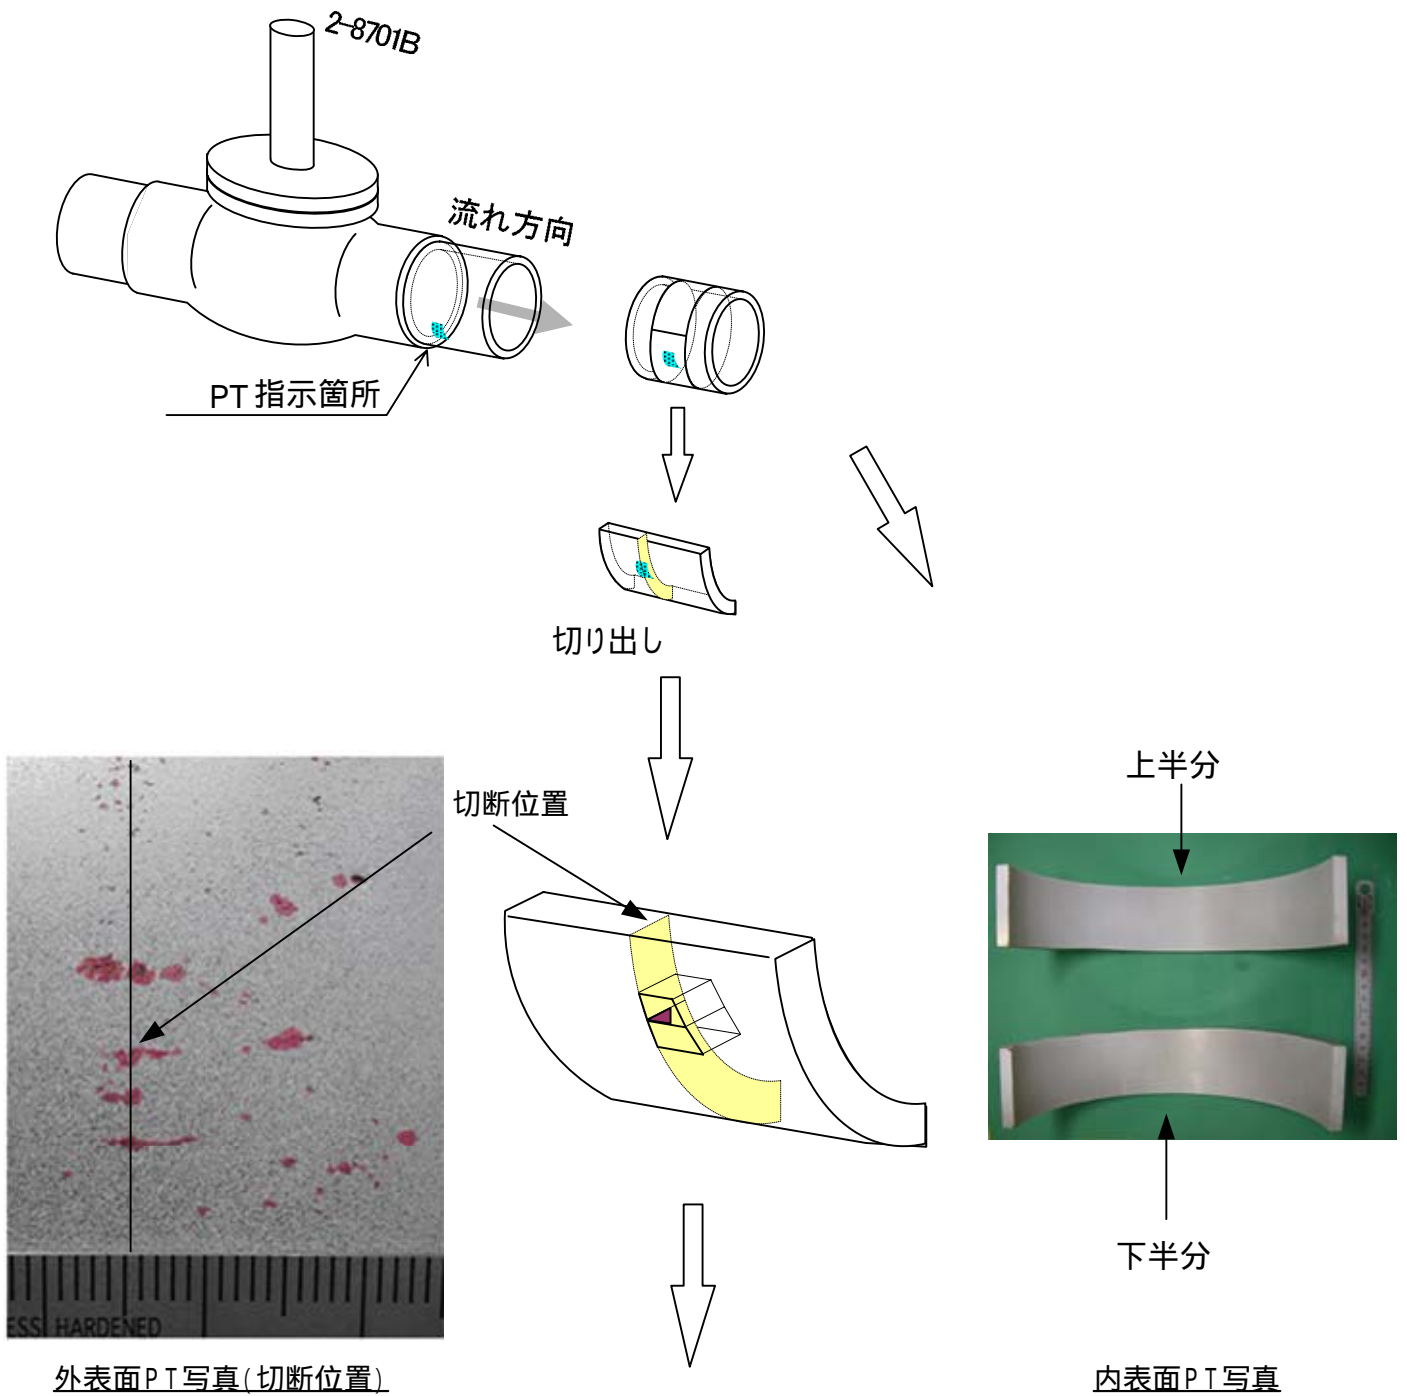
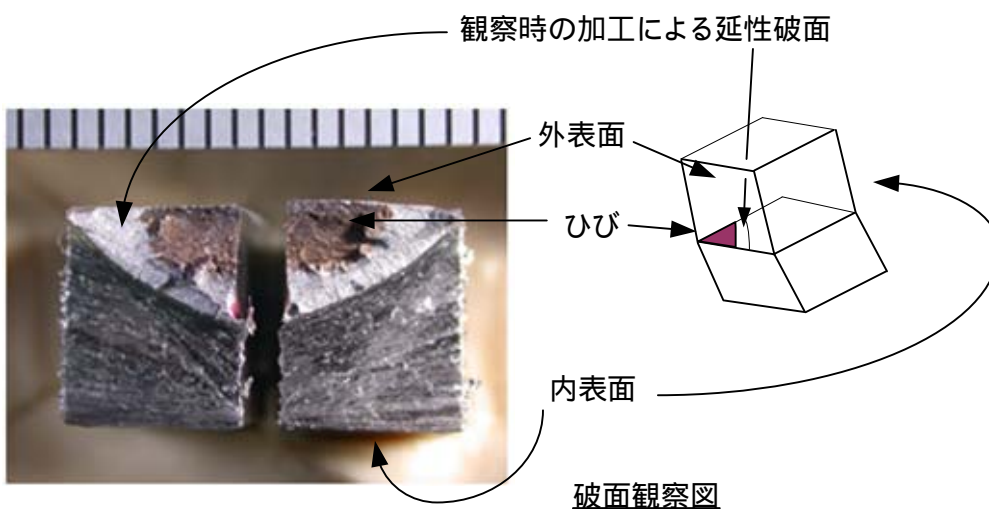
# 破面観察結果

- ・ 配管内面からのPTの結果、有意な指示は認められなかった
- ・ ひび部の破面観察の結果、ひびの破面は外表面側ほど濃い褐色であり、外表面で発生し進展したものと推定された。(添付資料 - 3)
- ・ 断面ミクロ観察及び破面観察の結果、ひびの深さは最大のもので配管外表面から2.7mmのところまで進展していたが、計算上必要厚さの4.26mmは満足しており、強度上問題となるものではなかった。また、ひびの形態は粒内割れであり、枝分かれした微小な分岐が多く認められ塩化物応力腐食割れの特徴を示していた。(添付資料 - 4)

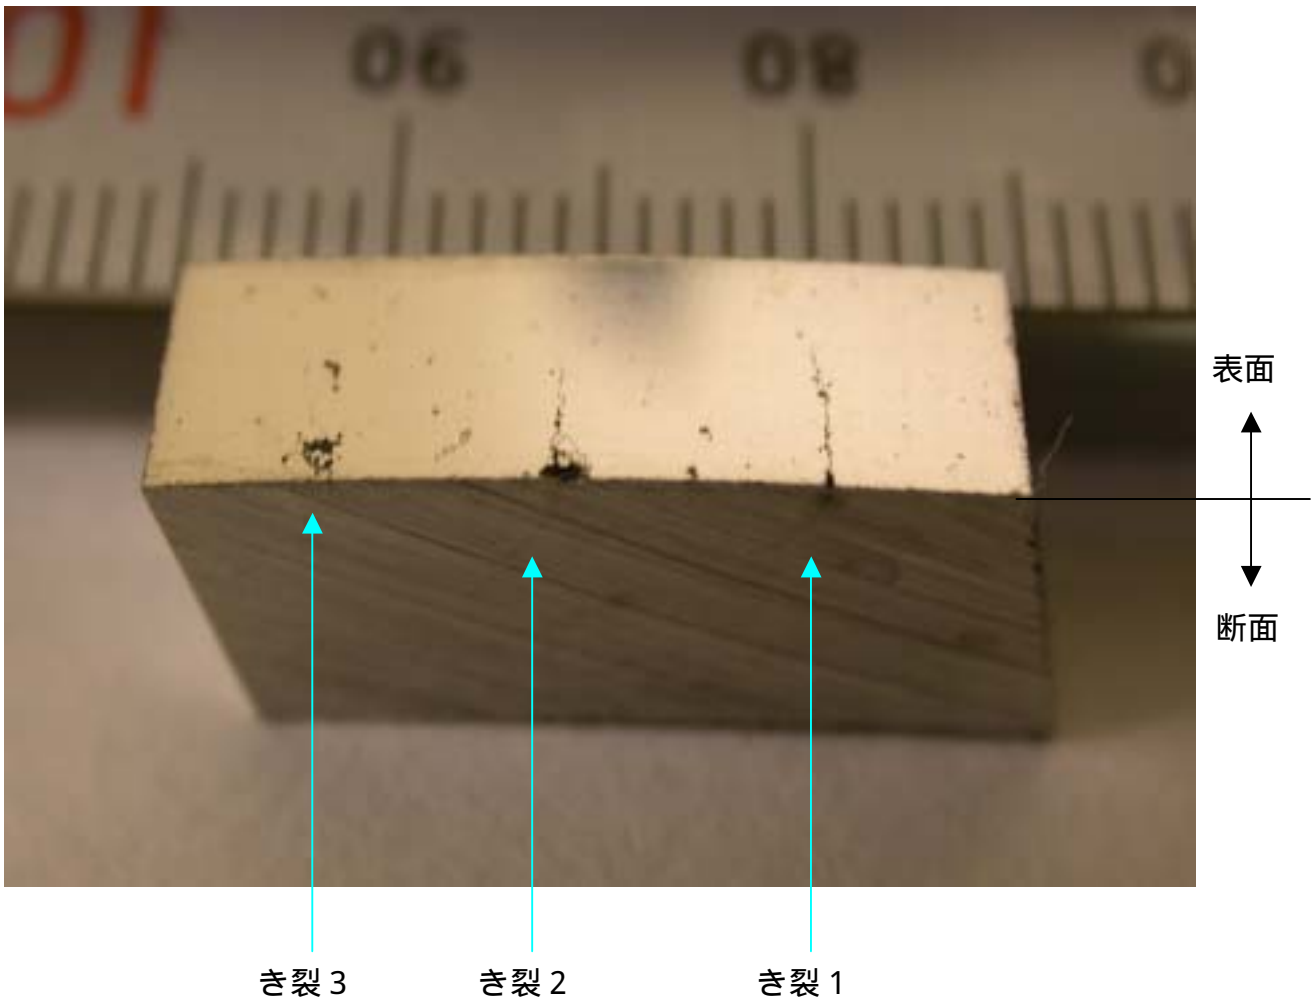
## ひびの深さ調査結果

き裂部位	き裂部の残留厚さ ( mm )	備考
き裂 1	5 . 8	添付資料 4 ( 2 / 4 )
き裂 2	5 . 6	添付資料 4 ( 3 / 4 )
き裂 3	7 . 1	添付資料 4 ( 4 / 4 )

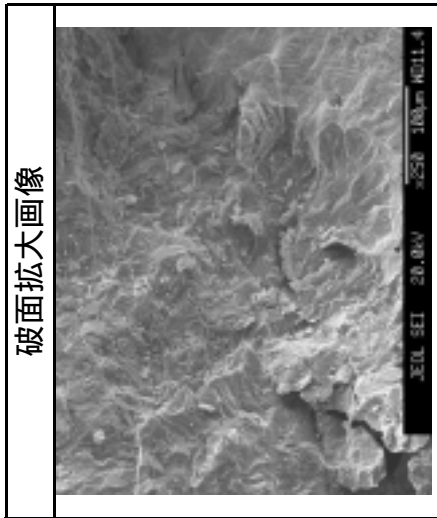
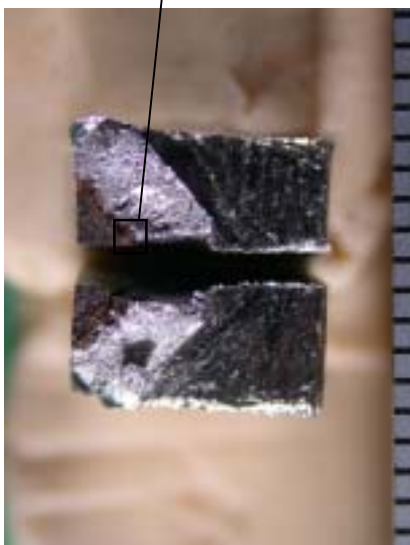
電子線マイクロアナライザ(EPMA)分析画像 (き裂先端部)

- ・ひび部の電子線マイクロアナライザ( E P M A )による破面分析の結果、分析したひびの起点部、中央部、先端部に塩素が認められた。

以上からひびの原因は塩化物応力腐食割れと推定される。

Fe	Cr	Ni	Cl	Na
					検出されず
	C	O	Si	Mn	Ca
					検出されず
