伊方発電所第1, 2号機洗浄排水蒸発装置移送配管からの漏えい他
5件に係る報告書の提出について

伊方発電所第3号機
発電機水素ガス温度制御弁の不調について

平成16年7月
四国電力株式会社

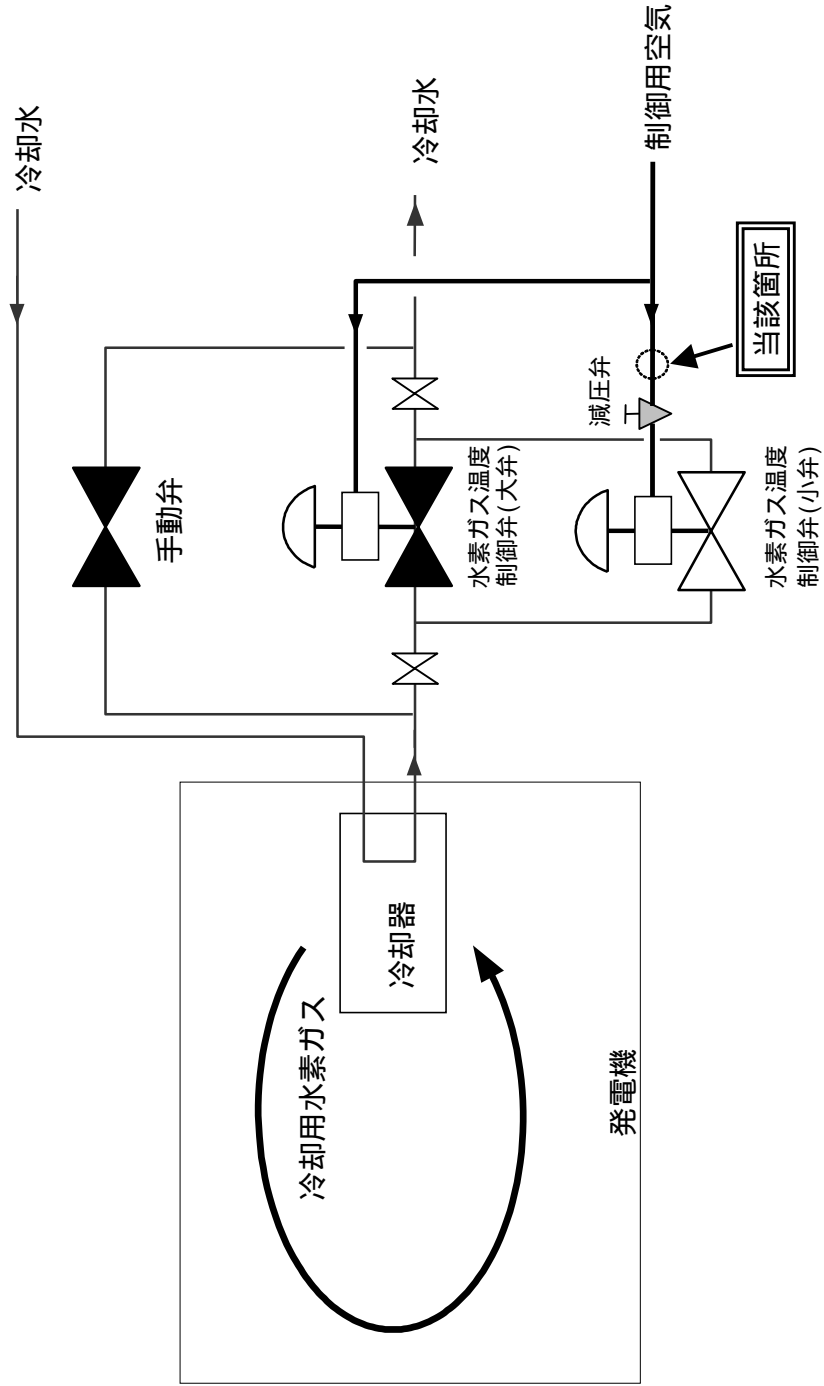
発電機冷却系統概略図

伊方発電所第3号機は、通常運転中のところ、平成16年5月27日14時42分頃、発電機水素ガス温度が低下していることを当直員が発見した。直ちに現場を確認したところ、発電機水素ガス温度制御弁(小弁)の制御用空気配管(銅管)が、減圧弁の入口接続部で破損し、供給空気がなくなったことから当該制御弁が全開していた。

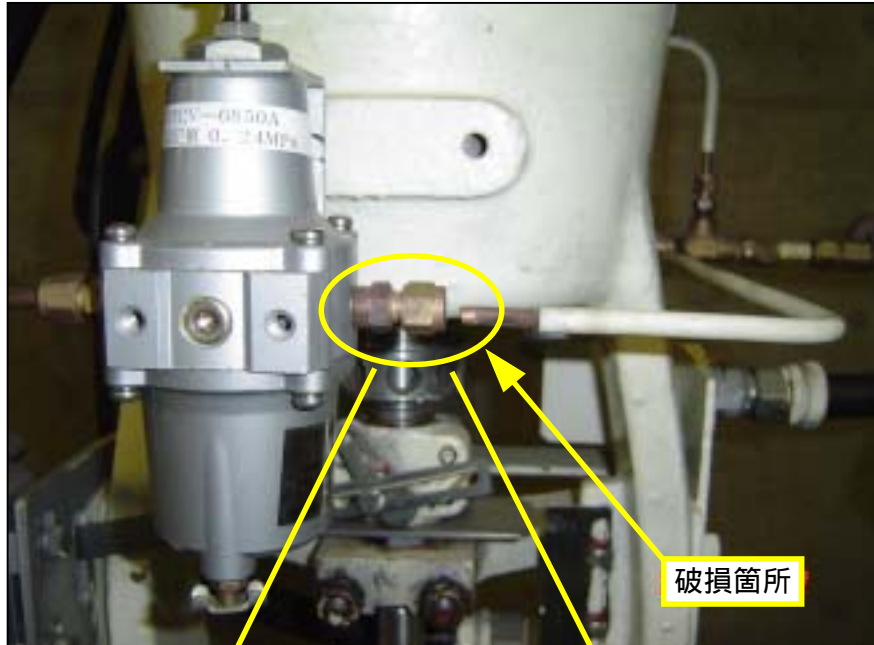
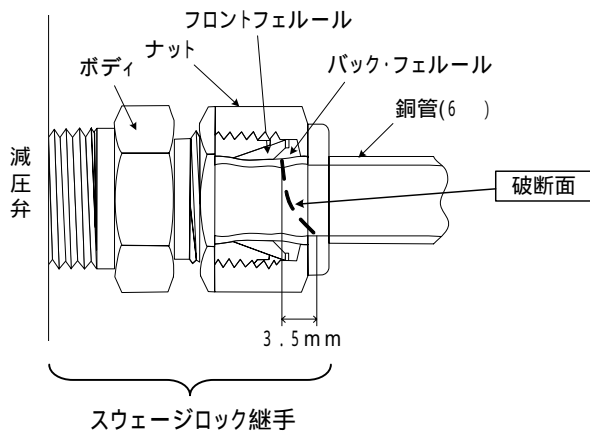
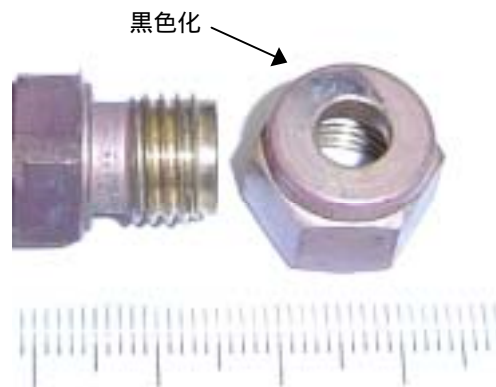
制御用空気配管破損状況

- (a) 入口継手を調査した結果、一部に黒ずんでいる箇所が認められ、漏えいした空気が当たっていた痕跡と推定された。
- (b) 破損配管を調査した結果、破面には軸方向にほぼ垂直な平坦な面と斜めに傾いた面があった。平坦な面の中央付近が入口継手の黒ずんでいる箇所と一致するため、ここが割れの起点部と推定された。(添付資料 - 2, 3)
- (c) 破面の周囲の外表面には、引きかき傷や異物のかみ込みはなく、大きな変形も無かった。
- (d) 当該継手部を触手にて調査した結果、制御弁および制御用空気母管から振動が伝播していることが分かった。

当該継手と制御用空気配管とのシールは、スウェージロック継手¹構造であり、フェルール(金属製のリング)と空気配管の接触部付近より破損していることを確認した。この接触部付近は、構造上、応力集中が起きやすい箇所であった。(添付資料 - 2)

本事象は、プラントの運転により生じる制御弁本体および制御用空気母管からの振動が当該配管に伝播し、構造上応力が集中するフェルールと銅管の接触部付近を起点として、疲労破壊により破損に至った結果、供給空気が喪失し、当該弁が全開したと推定される。

(1) 当該空気配管および継手 (減圧弁側のみ) を新品に取り替えた。また、念のため当該弁のその他の同口径空気配管を新品に取り替えた。

これらの空気作動弁については、簡易なサポート等により振動対策を行うとともに、次回定検まで毎月外観点検および漏えい確認を実施する。また、次回定検において継手部への振動の影響を軽減するために、サポートを設置または、制御用空気配管をフレキシブルチューブ等に取り替える。

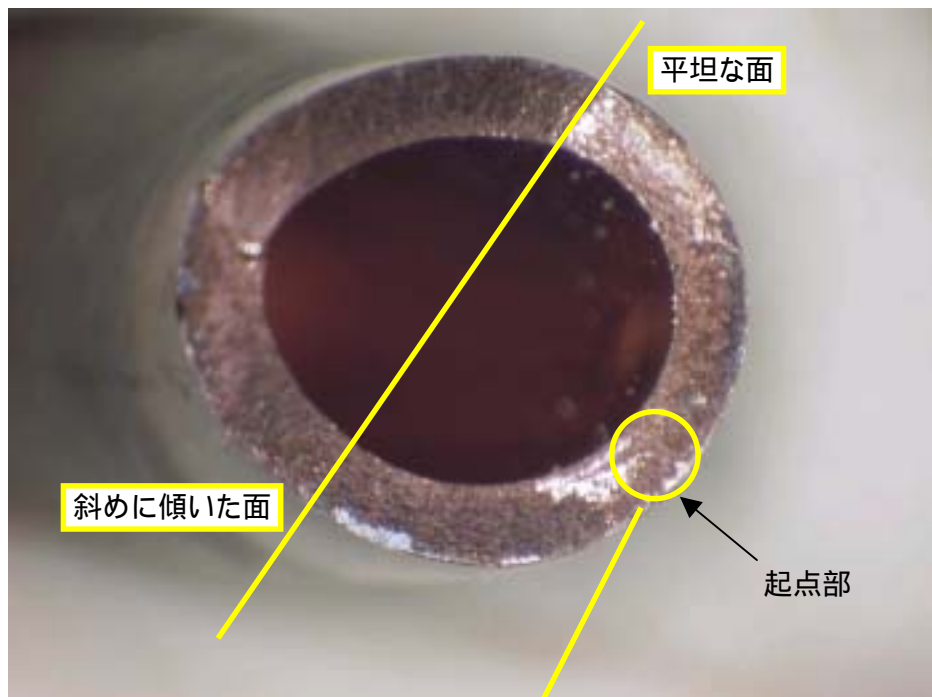
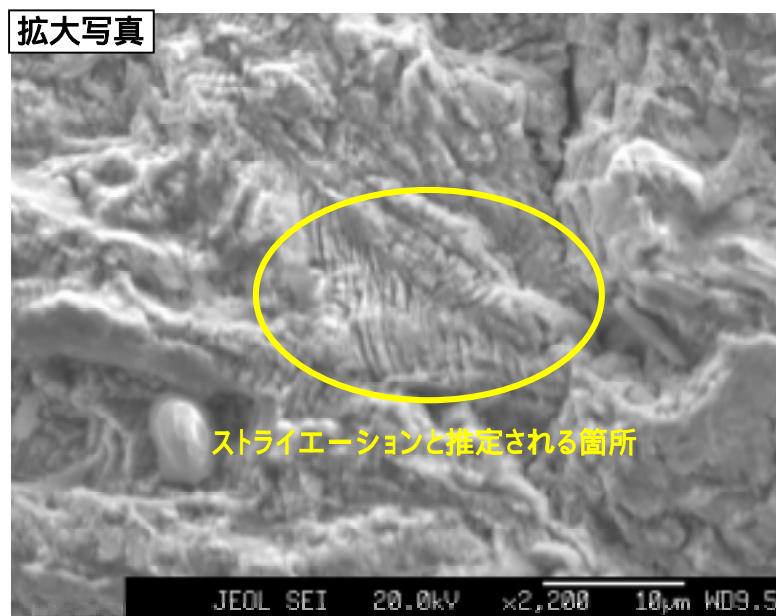
破面観察結果

破面外観観察の結果、割れの起点部には、介在物・材料欠陥・機械加工傷等は認められなかった。

走査型電子顕微鏡による破面観察の結果、起点部にはストライエーション¹と推定される箇所が認められた。 (添付資料 - 3)

以上のことより、今回の破損は、割れ起点部の黒色の変色および疲労破壊の特徴であるストライエーションと推定される破面より、振動によりフェルール接触部から進展した疲労破壊によるものと推定される。
