伊方発電所第1, 2号機洗浄排水蒸発装置移送配管からの漏えい他
5件に係る報告書の提出について

伊方発電所第3号機

アンモニア注入ポンプの自動停止について

平成16年7月
四国電力株式会社

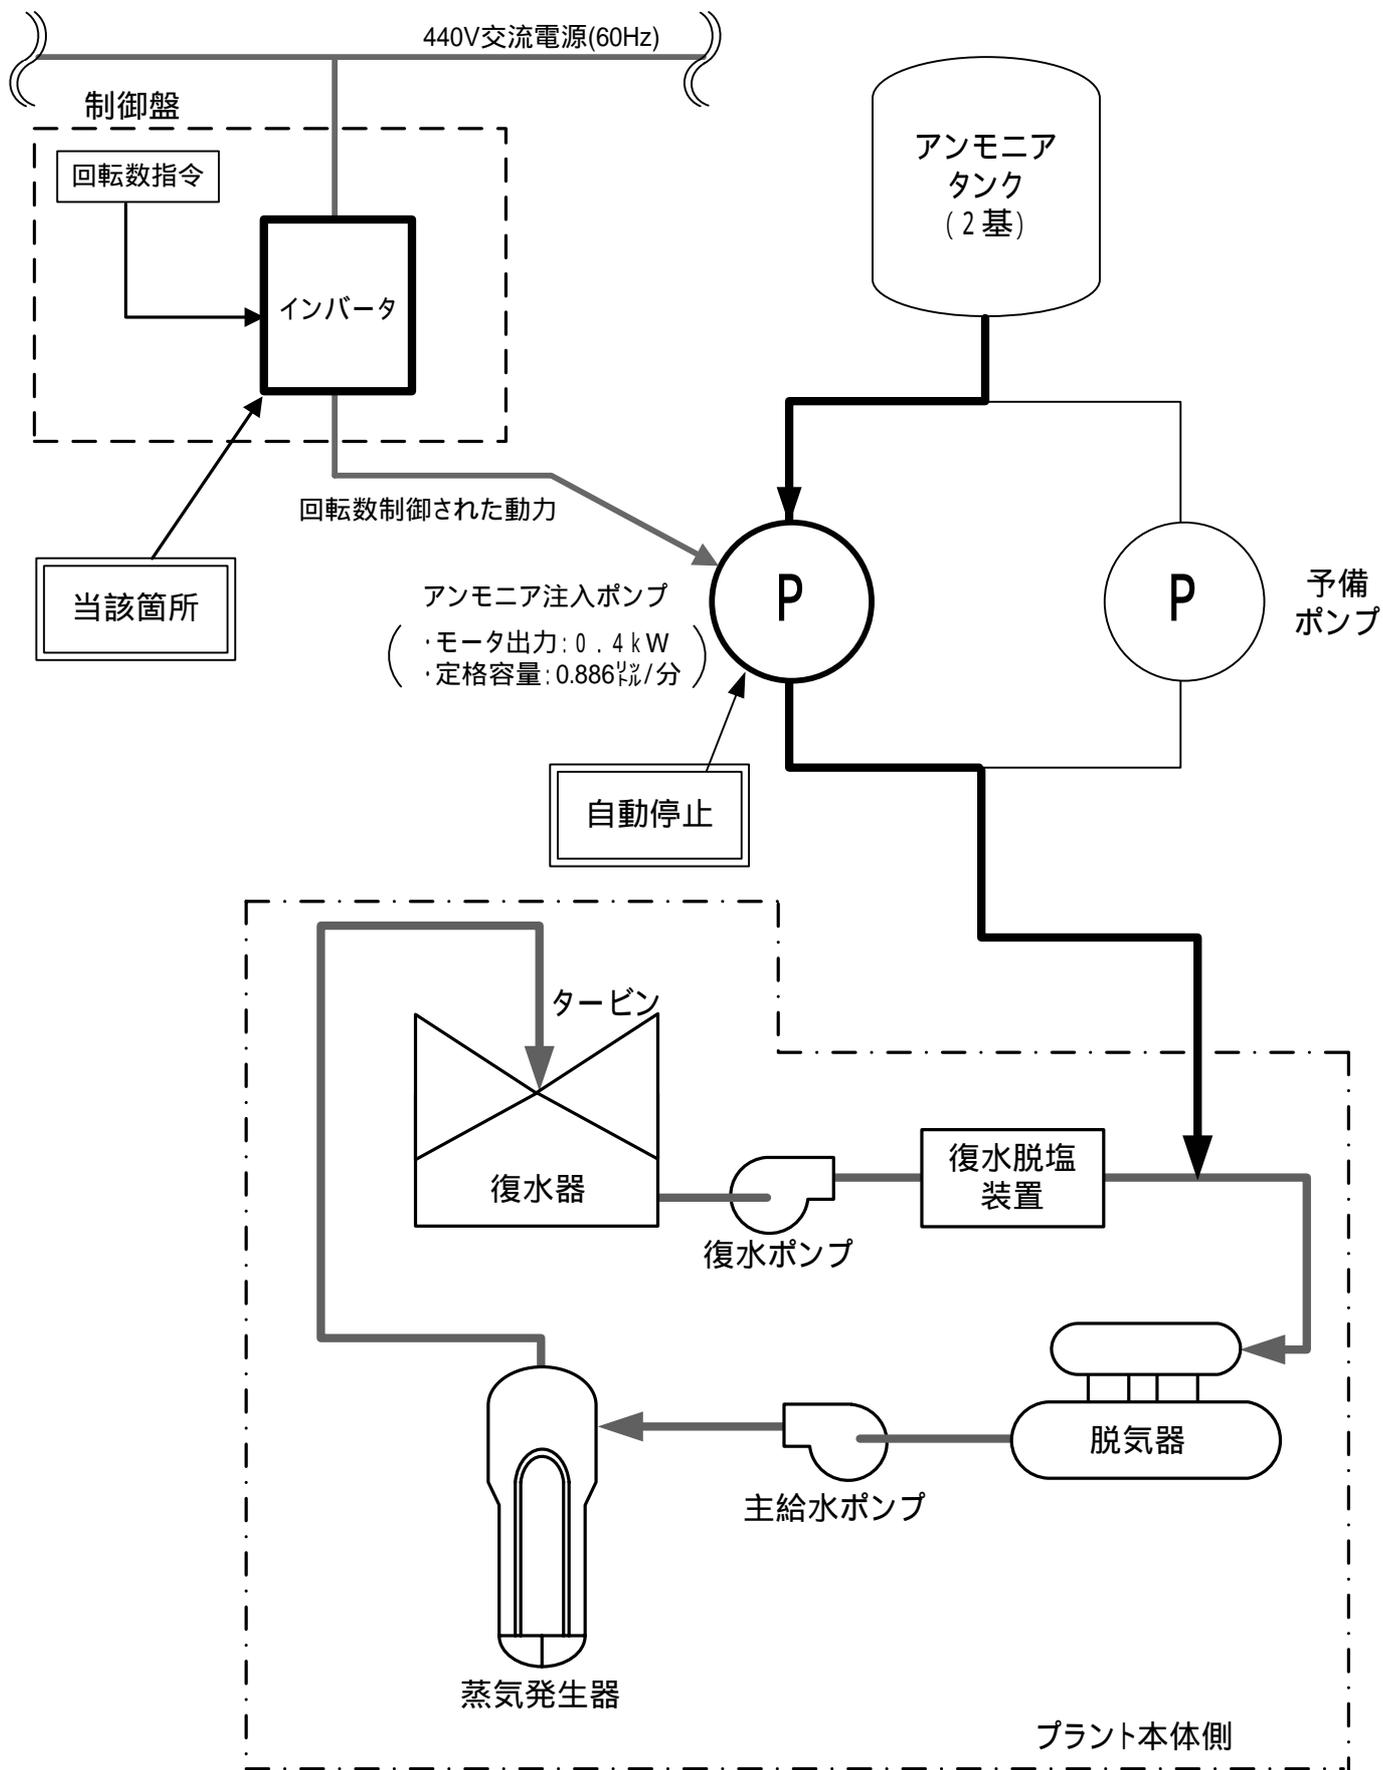
伊方3号機 アンモニア注入系統概略図

伊方発電所第3号機（定格電気出力890MW）は、定格熱出力一定運転中（出力929MW）のところ、5月31日18時43分、アンモニア注入ポンプの異常を示す警報が発信し、アンモニア注入ポンプが自動停止した。

その後、調査を実施した結果、アンモニア注入ポンプの回転数を制御するための電源設備（以下「インバータ」と言う）に異常が認められたため、インバータを新品に取り替えた後、現地にて試運転を行い、異常のないことを確認し、6月7日、通常状態に復旧した。
