伊方発電所第1, 2号機 試充電中におけるガス絶縁開閉装置の不具合
に係る報告書の提出について

伊方発電所第 1 , 2 号機

試充電中におけるガス絶縁開閉装置の不具合について

四国電力株式会社

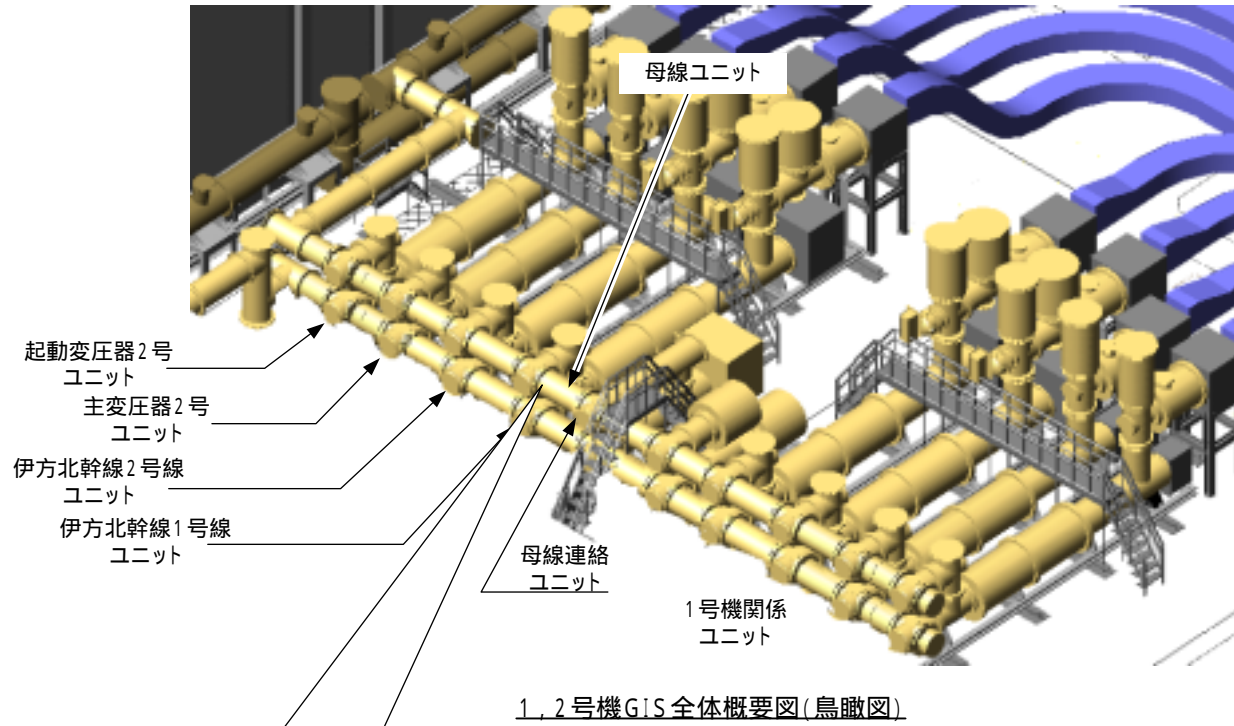
伊方1, 2号機GIS不具合状況図

このため、現場を調査したところ、6月3日10時00分頃、GISの伊方北幹線1号線ユニットと甲乙母線連絡ユニット間の母線着脱ブロックのうち、甲母線着脱ブロック(以下「当該ブロック」という)内の絶縁ガス分析結果に異常が確認されたため、当該ブロックを分解点検した結果、母線の白相、黒相(*2)間に短絡した跡が認められたことから、当該ブロックの取替を行うとともに類似箇所の点検を行い、その後再度試充電を実施し、6月15日9時30分、異常がないことを確認した。

- ・絶縁スペーサ表面の白相、黒相間に短絡した跡が確認された。
- ・白相、黒相の導体およびシールドに放電によるものと思われる溶損が確認された。

(1) 短絡箇所である幹線ユニットおよび連絡ユニット間の当該ブロックについては、新品 (1 号機で使用予定であった同仕様ユニット [伊方南幹線 1 号線用]) に取り替えた。

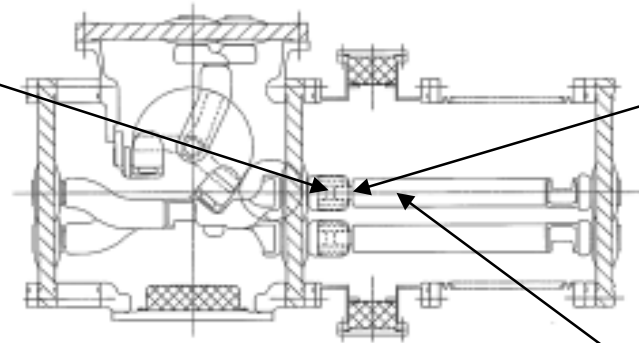
シールド拡大

- ・白相、黒相のシールド、アダプタおよび絶縁スペーサ埋金部に放電による溶損が確認された。
- ・全相のシールド先端部下部に打痕と削れが認められた。
- ・コンタクト部を分解点検した結果、赤相コンタクト内部より金属性異物（長さ10mm程度の線状）が確認された。
なお、確認された異物は当該異物のみであった。

シールド先端部下部に打痕と削れあり。

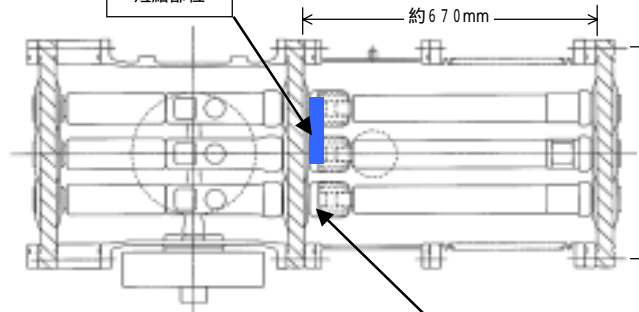
短絡部位

- ・絶縁スペーサ表面の白相、黒相間に短絡による炭化が確認された。
- ・X線検査を実施した結果、内部欠陥等の短絡の要因となる異常は確認されなかった。

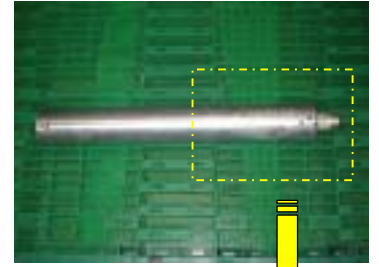
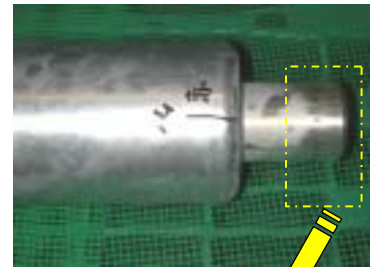
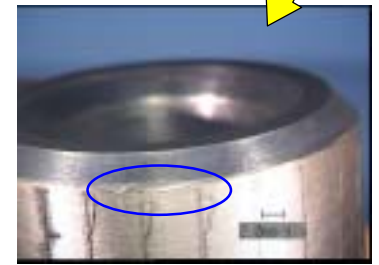
導体

- ・白相、黒相に放電による溶損が確認された。
- ・赤相、白相の導体先端部に削れが確認され、黒相の導体先端部には圧迫痕が確認された。なお、それらの導体先端部の傷位置はシールドの傷位置と一致していた。

導体先端部に傷を確認した。

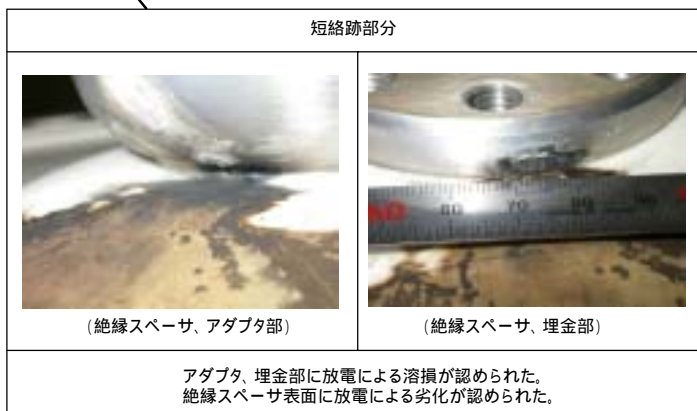
導体先端部に傷を確認した。

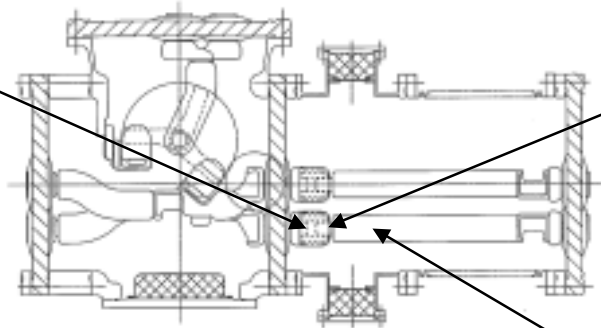
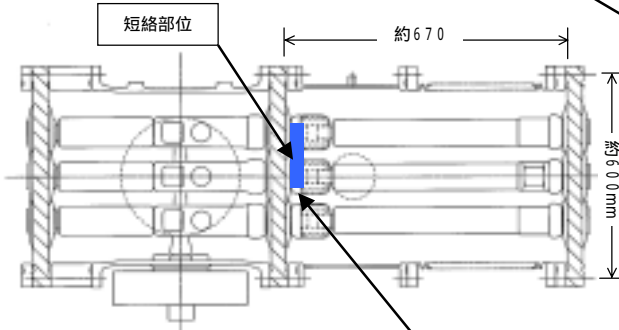
シールド拡大

シールド先端部下部に打痕と削れあり。

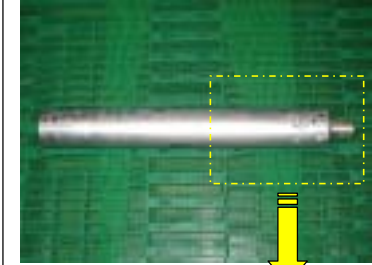
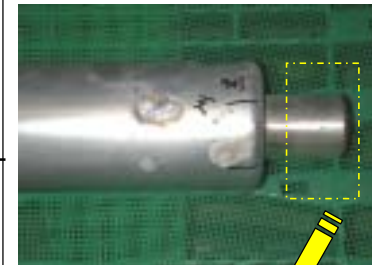
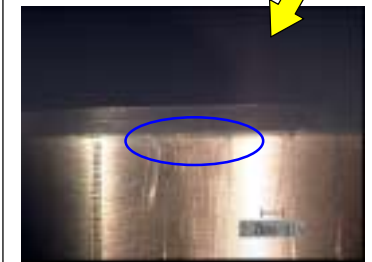
導体

導体先端部に傷を確認した。

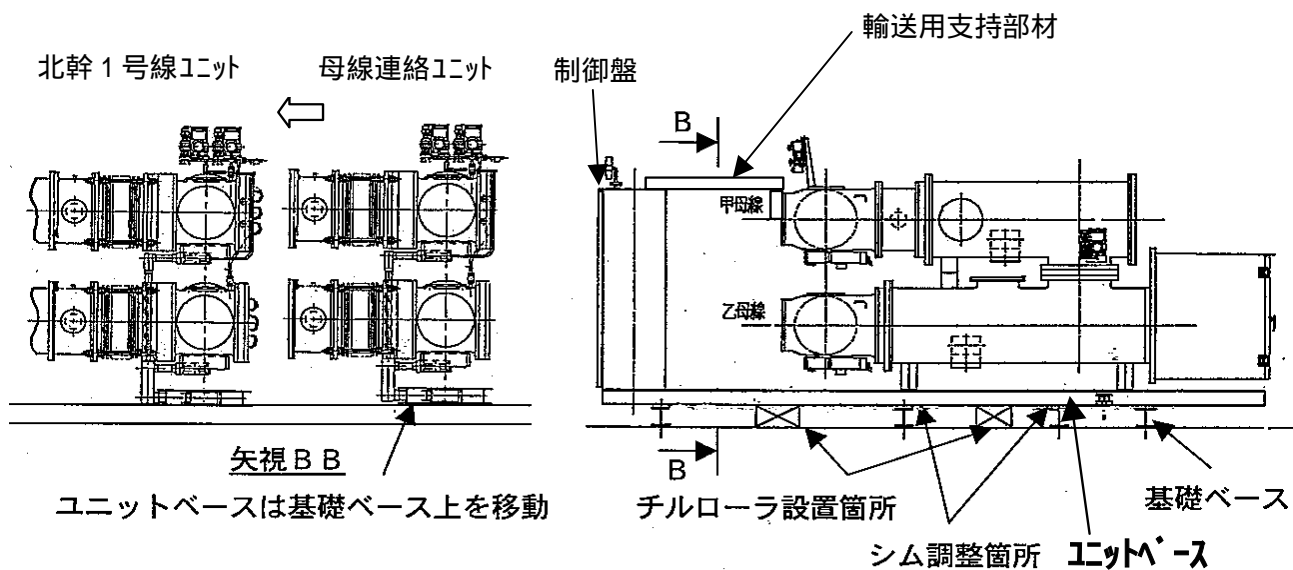
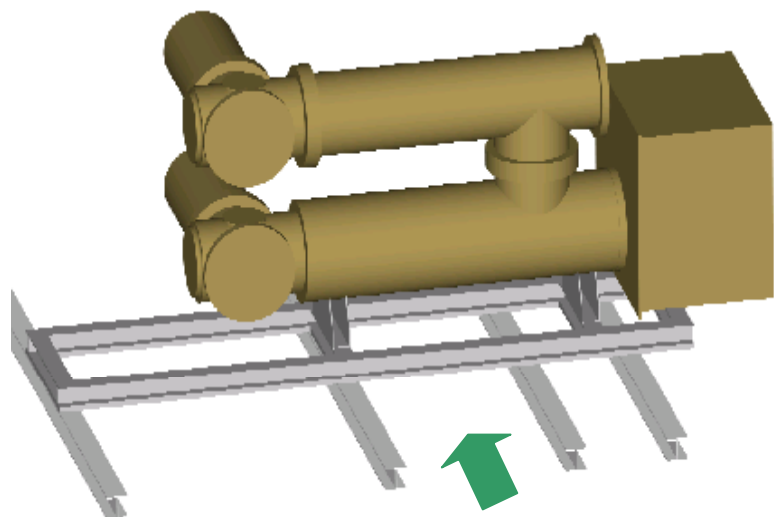
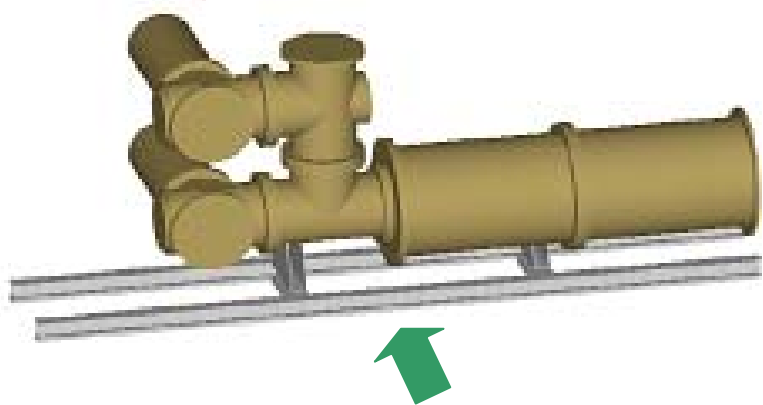
GIS 組立概要図

連絡ユニットと基礎ベースの間に上下位置調整用の鉄製の薄板（以下「シム」という）を挿入し、幹線ユニット側のコンタクトと連絡ユニット側の導体の上下位置を調整。なおシムは、4本ある基礎ベースの内、中側の2本にのみ挿入。レバーブロック（*4）により連絡ユニットを基礎ベース上を滑らせながら引込み、コンタクト（6箇所）に導体（6本）を同時に挿入。なお挿入時は、母線着脱ブロック側面のハンドホールから目視および触手で状況を確認。

組立状況の聞き取り調査の結果、連絡ユニットは組立時にシールドと導体の位置ずれが大きく、他のユニットに比べ作業が難しい状態であったことが確認された。
（添付資料 - 4）

また、異物確認等を行った上で導体がシールドに接触しないように、組立方法をユニット一体から、導体 1 本ずつ組み立てる方法に変更して実施した後、再度、耐電圧試験と試充電を実施し、異常のないことを確認した。

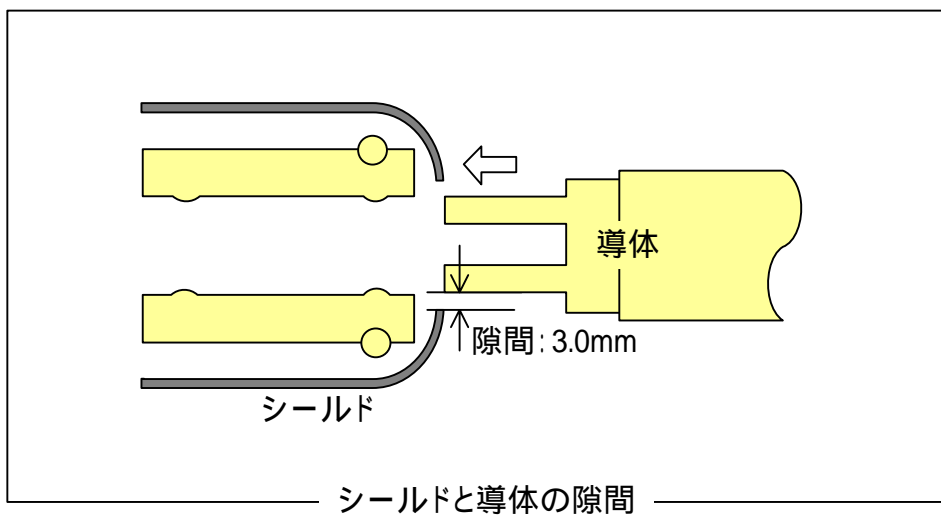
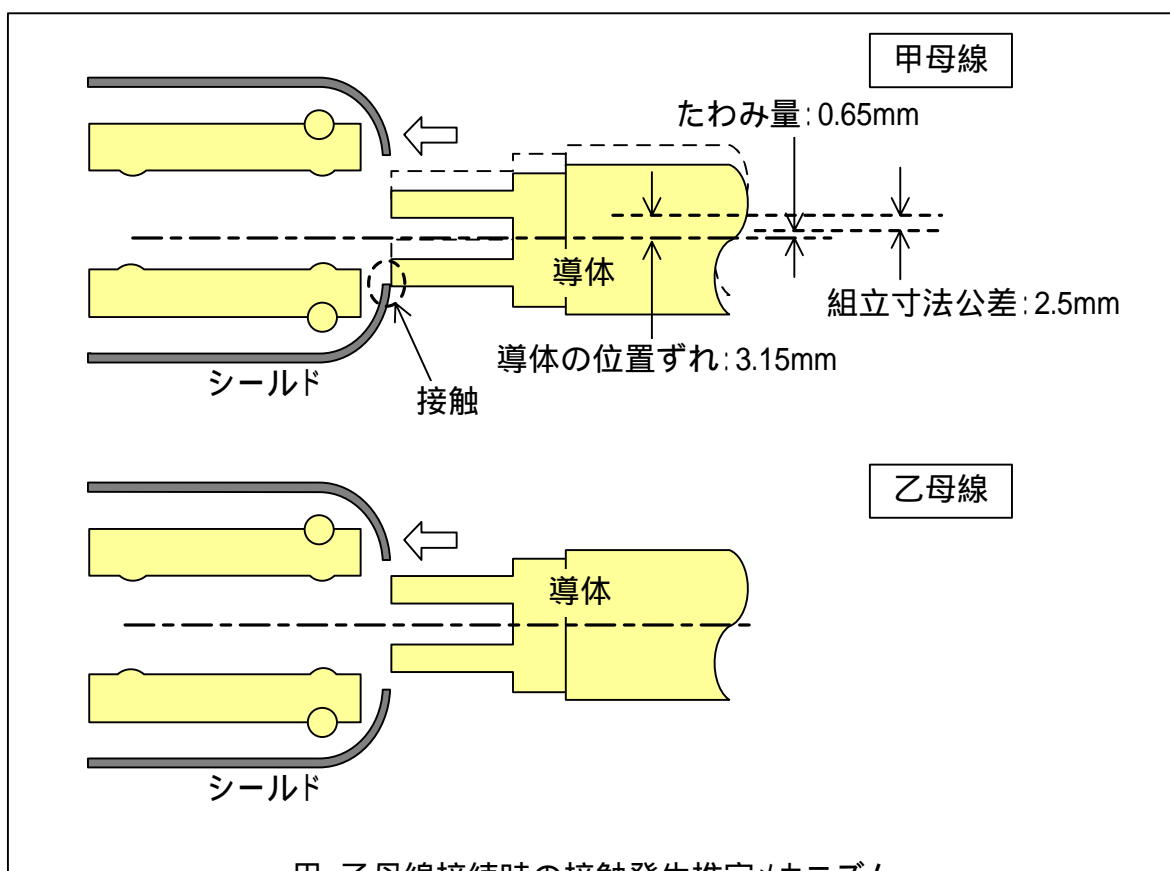
シールドと導体が接触をおこす推定メカニズム

その結果、連絡ユニットの形状から甲側の導体のたわみ量が大いことに加え、上記の条件により、甲側の導体のたわみ量が乙側に比べ0.65mm大きくなることが確認された。

一方、シールドと導体の隙間は3mm、組立寸法公差は最大2.5mmであり、組立寸法公差が最大値近くあった場合には、乙母線側のシールドと導体の芯を合わせると、甲母線側のシールドと導体は接触する可能性のあることが判明した。

$$\begin{aligned} & (\text{組立寸法公差 } 2.5 \text{ mm} + \text{ 甲・乙導体のたわみ量差 } 0.65 \text{ mm}) \\ & = 3.15 \text{ mm} > \text{ シールドと導体の隙間 } 3 \text{ mm} \end{aligned}$$

連絡ユニットの現地組立において制御盤とGISの自重により、想定以上の導体たわみが発生したため、シールドと導体がわずかに接触し、金属性異物がGIS内に発生した。
