伊方発電所第3号機復水脱塩装置苛性ソーダ攪拌ポンプの不具合他  
2件に係る報告書の提出について

伊方発電所第3号機

復水脱塩装置苛性ソーダ攪拌ポンプ  
の不具合について

四国電力株式会社

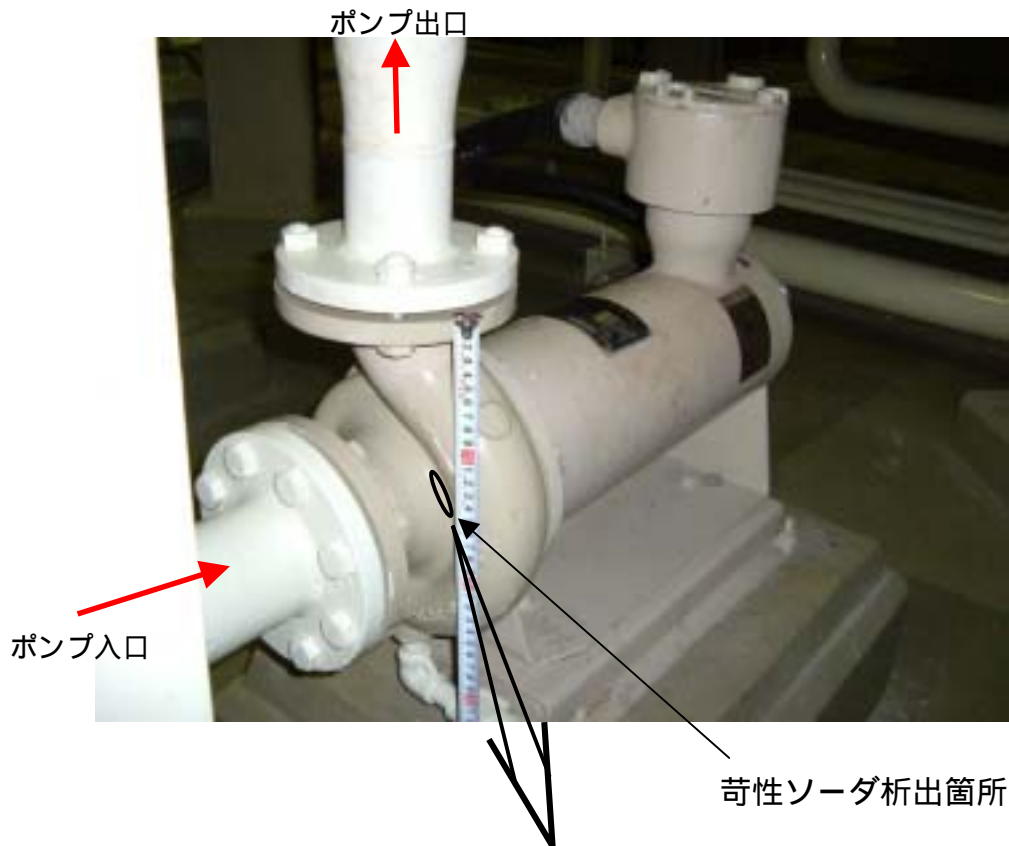
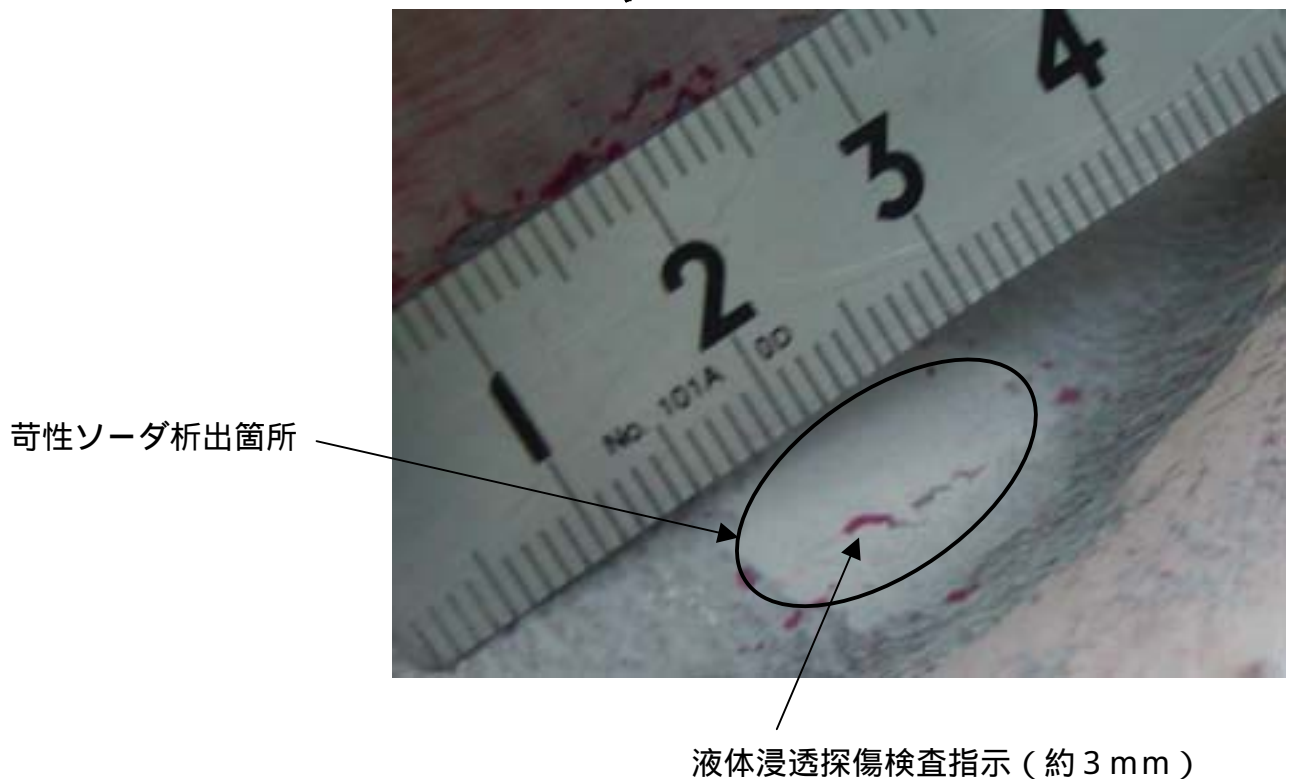
## ケーシング液体浸透探傷検査状況

その後、ケーシング外表面の液体浸透探傷検査を実施した結果、指示が確認されたことから、ケーシングを新品に取り替え、10月26日試運転を実施し、通常状態に復旧した。

ケーシング外表面の液体浸透探傷検査を実施した結果、白い析出物が付着していた箇所に線状指示（約3mm）が認められた。（添付資料 - 2）

(1) 当該ポンプのケーシングを新品に取り替えた。

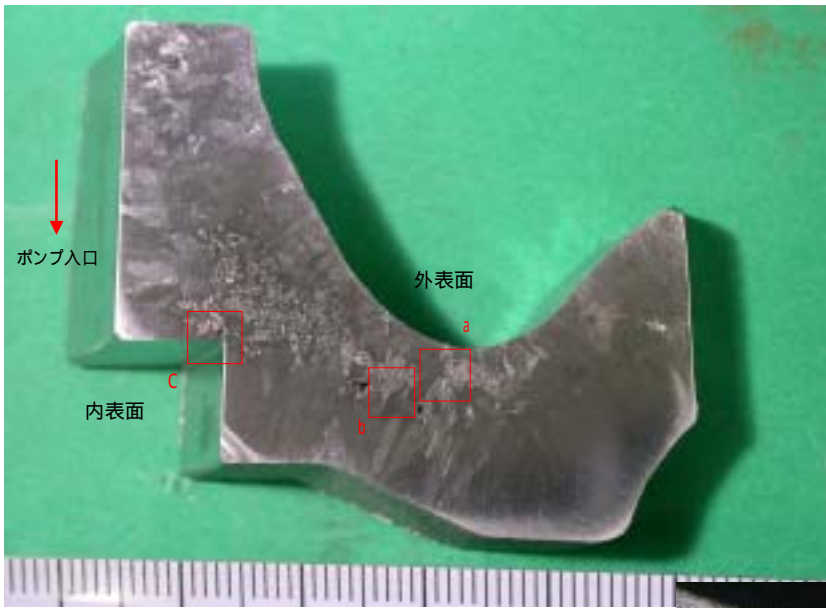
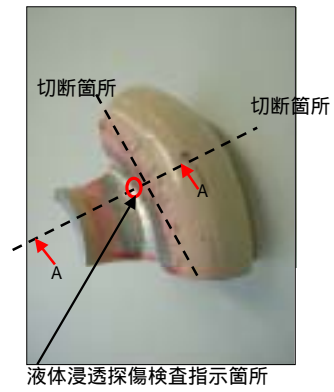
断面状況 (A-A断面)

ケーシング外表面の液体浸透探傷検査の指示箇所を切断し、断面を観察した結果、鋳造欠陥(鋳物巣)〔注〕と推定される無数の微小な空洞が、ケーシングの内表面から外表面までほぼつながる様相が認められた。

当該ポンプ納入時に内在していた製造時の鋳造欠陥による無数の微小な空洞が、経年使用によって貫通し、苛性ソーダの析出に至ったものと推定される。

鑄造欠陥 (鑄物巣)
