## [添 付 資 料]

1. 補助建家排気筒・格納容器排気筒概略系統図
2. 補助建家排気筒・格納容器排気筒構造図
3. モニタチャート
4. 補助建家排気筒状況調査結果
5. 格納容器排気筒状況調査結果
6. 補助建家排気筒のひび割れに係る要因分析図
7. 補助建家排気筒の製作・施工調査結果
8. 補助建家排気筒の材料調査結果
9. 補助建家排気筒の溶接施工状況調査結果
10. 破面マクロ観察結果
11. ひび割れ③②①の詳細調査結果
12. ひび割れ⑦⑧⑩⑪の詳細調査結果
13. ひび割れ⑫の詳細調査結果
14. ひび割れ⑦、⑧および⑩のやや平坦でない破面が形成された推定メカニズム
15. 断続溶接部近傍の残留応力測定結果
16. 補助建家排気筒の振動計測結果
17. 格納容器排気筒調査結果
18. 補助建家排気筒の配置上の特徴
19. 高サイクル疲労によるひび割れの発生に関する評価結果
20. 事象発生の推定メカニズム（疲労損傷）
21. 事象発生の推定メカニズム（腐食損傷）
22. 補助建家排気筒・格納容器排気筒復旧概要図

# 補助建家排気筒のひび割れに係る要因分析図

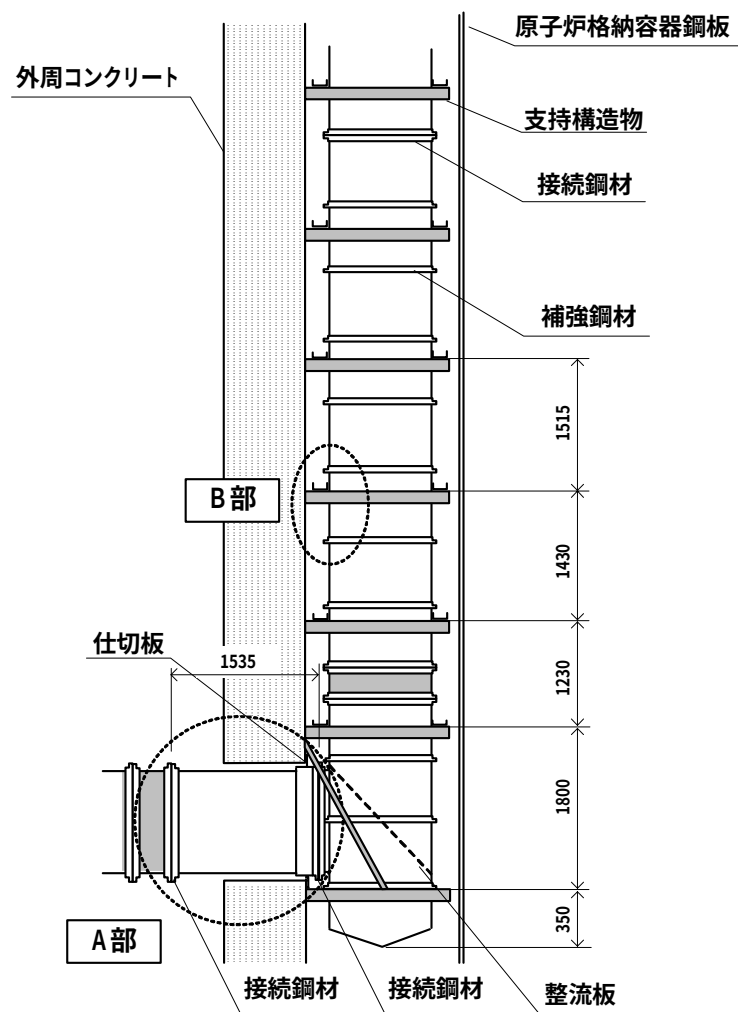
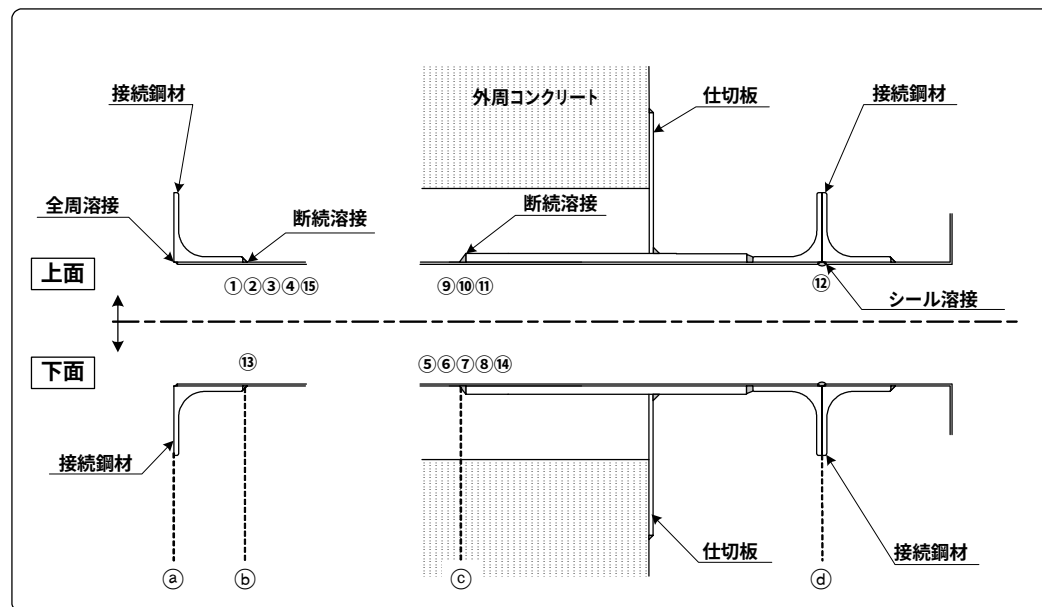
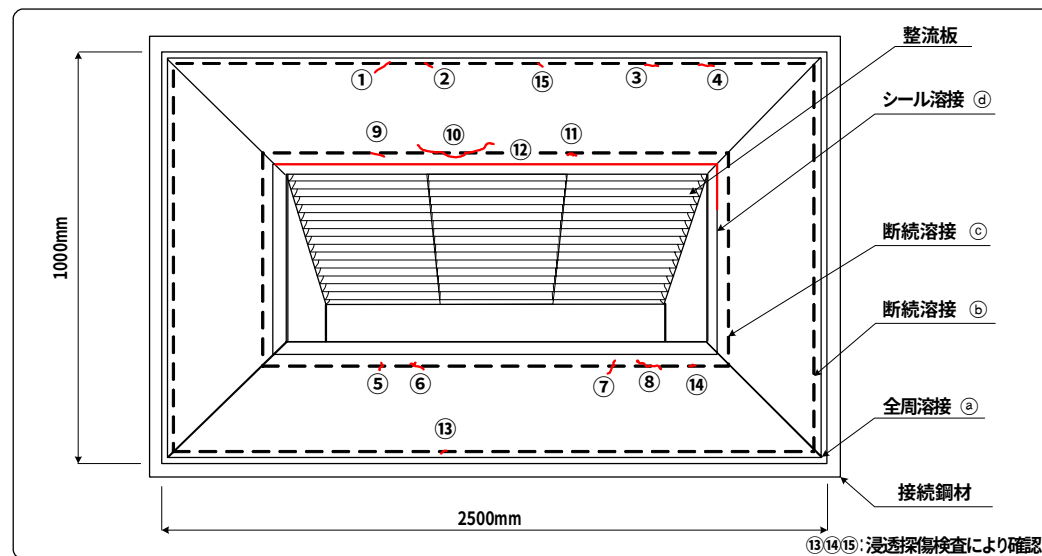
## 補助建家排気筒状況調査結果 (水平ダクト部ひび割れ箇所)

排気筒水平ダクト部内外面状況調査の結果、15箇所のひび割れを確認した。

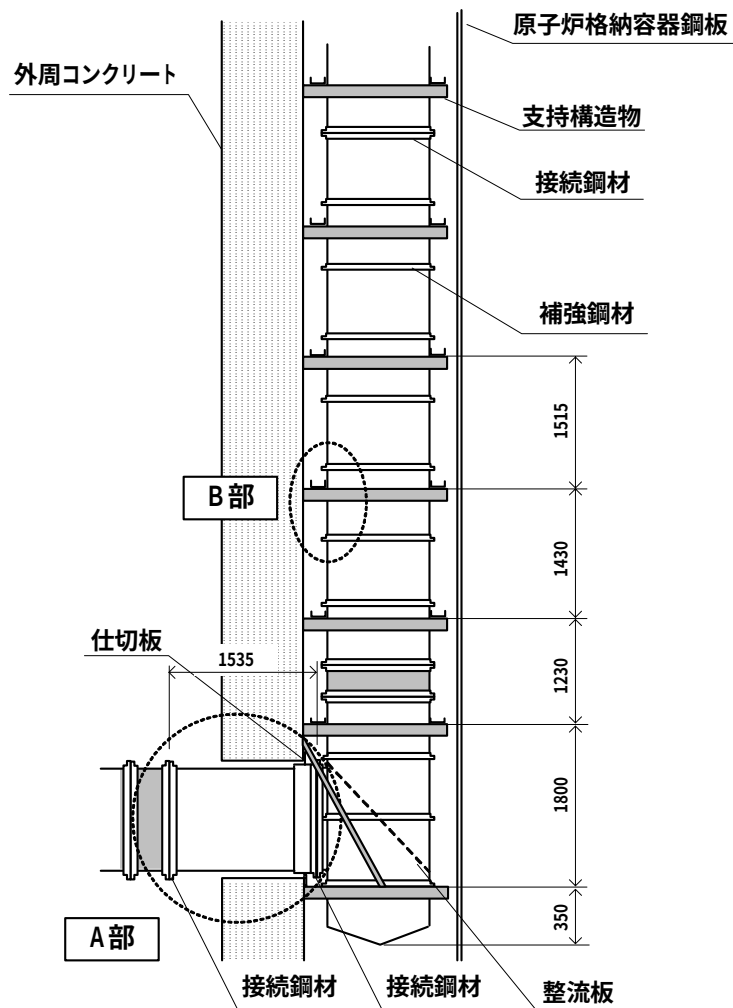
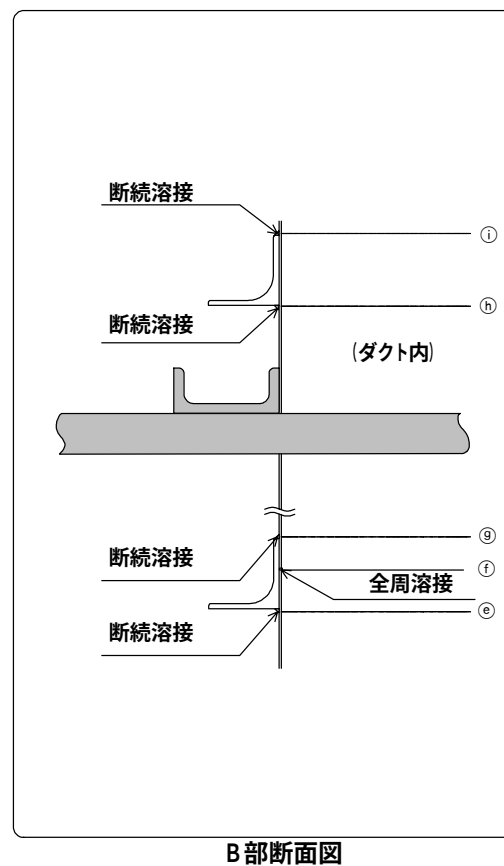
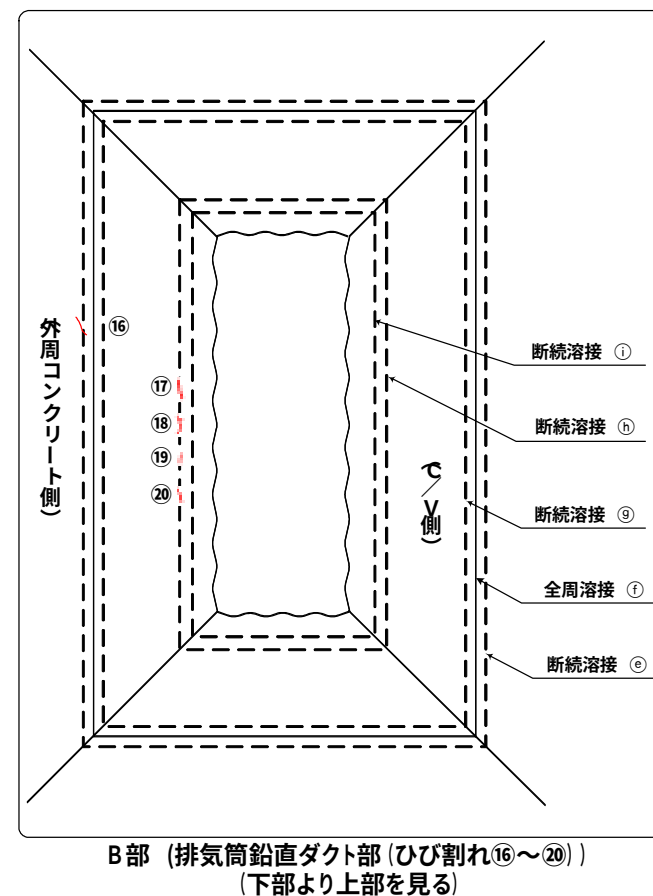
## 補助建家排気筒状況調査結果(鉛直ダクト部ひび割れ箇所)

排気筒鉛直ダクト部内外面状況調査の結果、5箇所ひび割れを確認した。

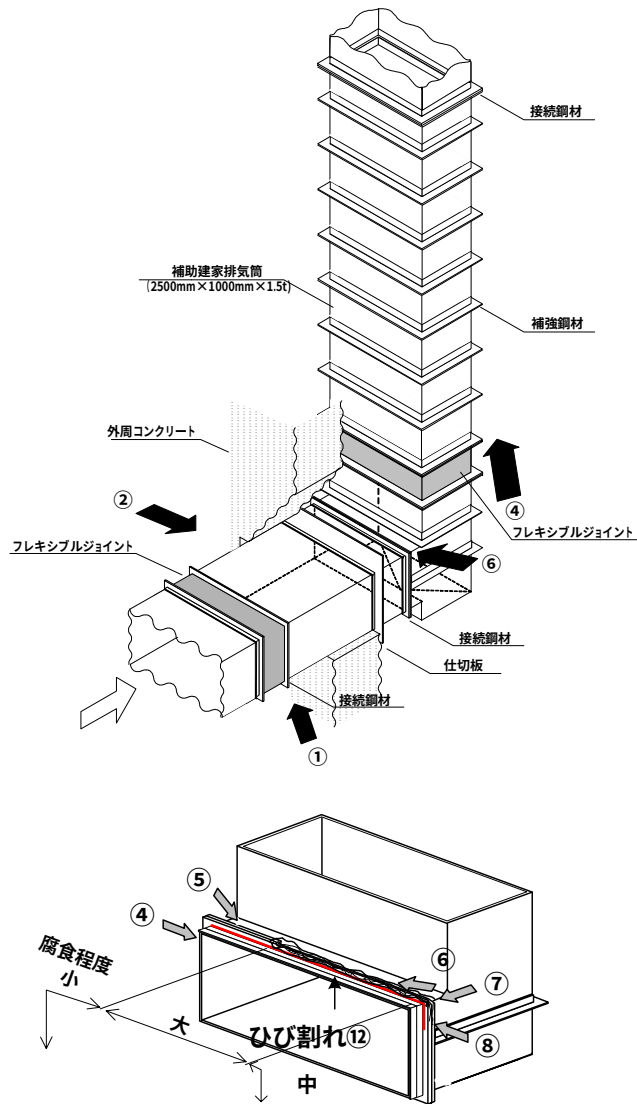
外面の接続鋼材部の腐食とひび割れの位置

外周コンクリート内側の排気筒水平・鉛直ダクト部の接続鋼材部に著しい腐食が認められ、ひび割れ⑫の範囲と、外面の接続鋼材の腐食している範囲がほぼ一致していた。

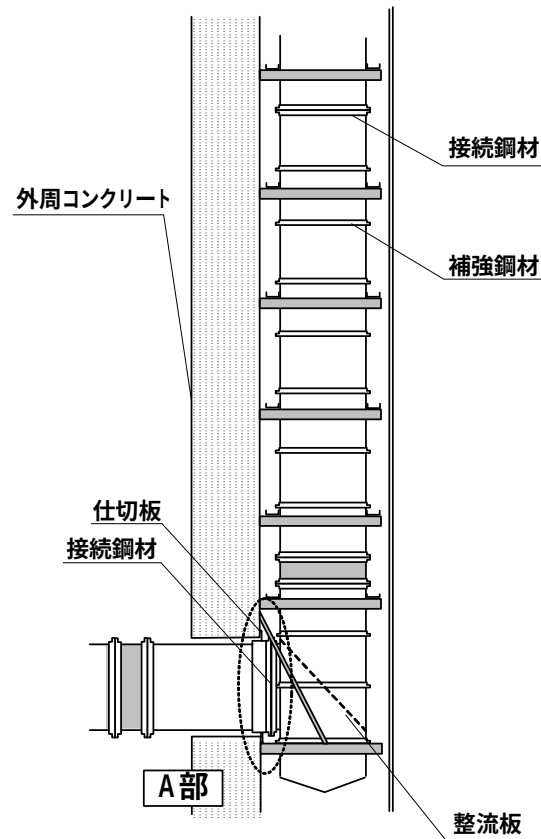
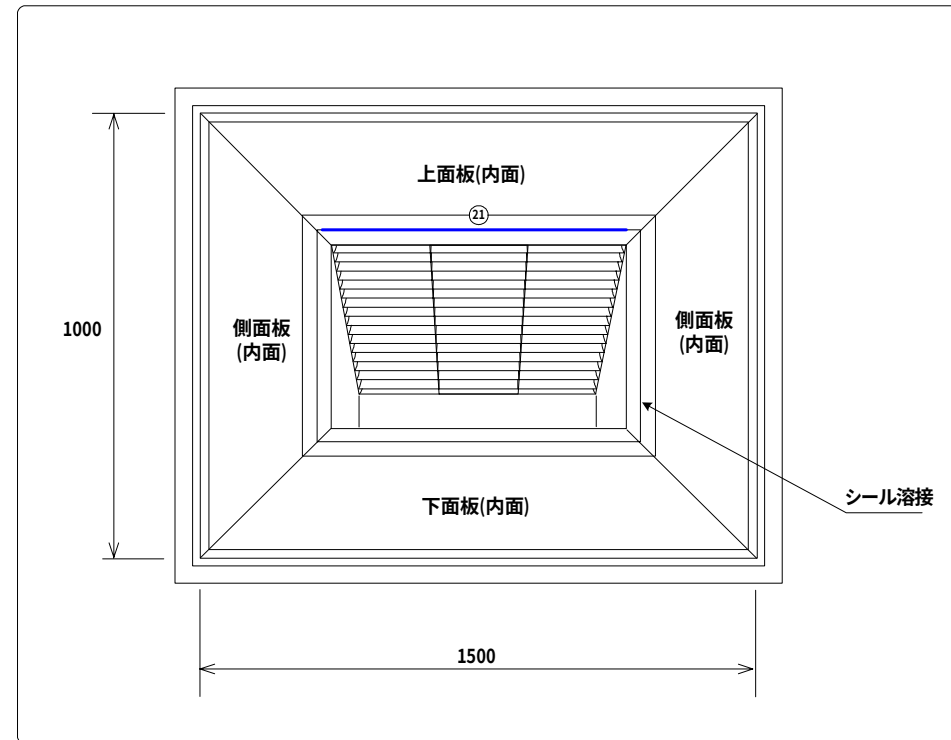
A部 (排気筒水平ダクト部)  
(上流側から下流側を見る)

排気筒内外面状況調査の結果、水平ダクト部に1箇所のひび割れを確認した。

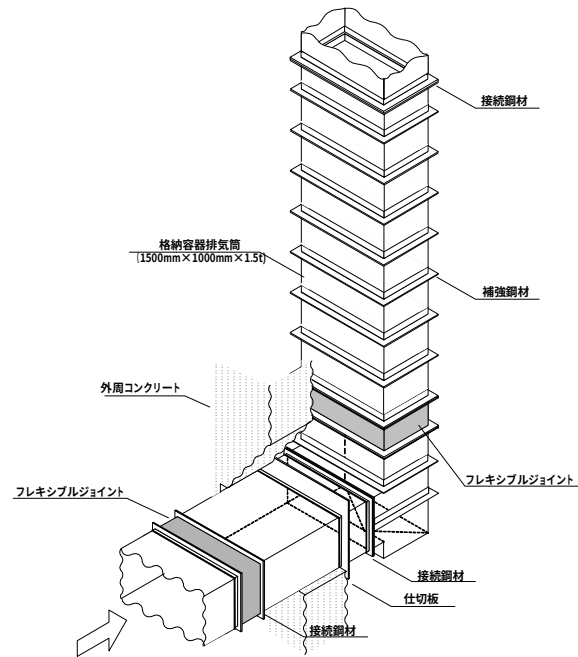
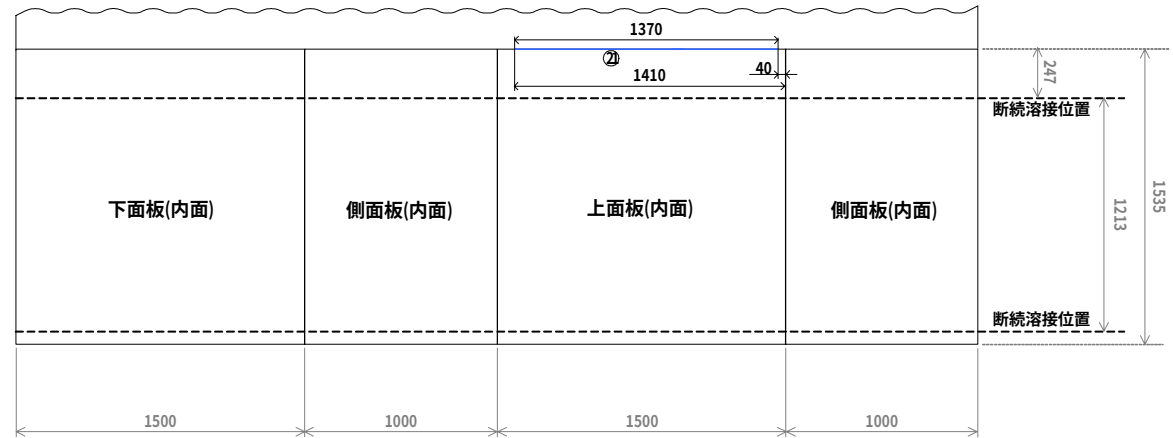
## 格納容器排気筒状況調査結果 (ひび割れ②) 状況

外周コンクリート内側の排気筒水平・鉛直ダクト部の接続鋼材部に著しい腐食が認められ、ひび割れ範囲と、当該外面の接続鋼材部の腐食している範囲がほぼ一致していた。

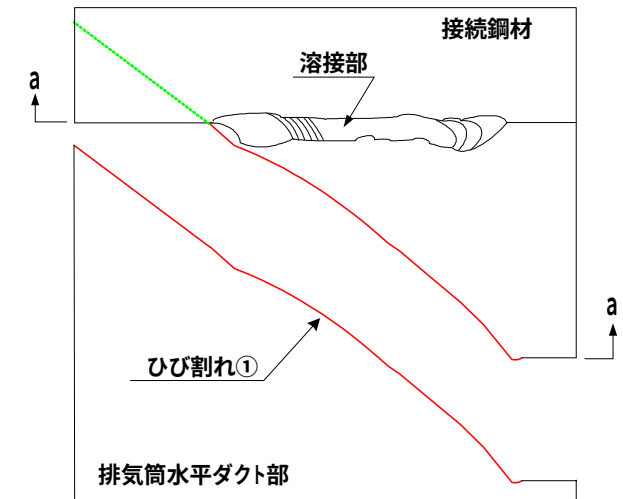
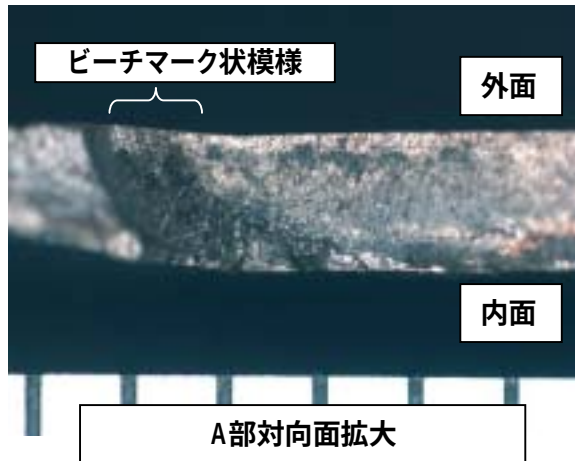
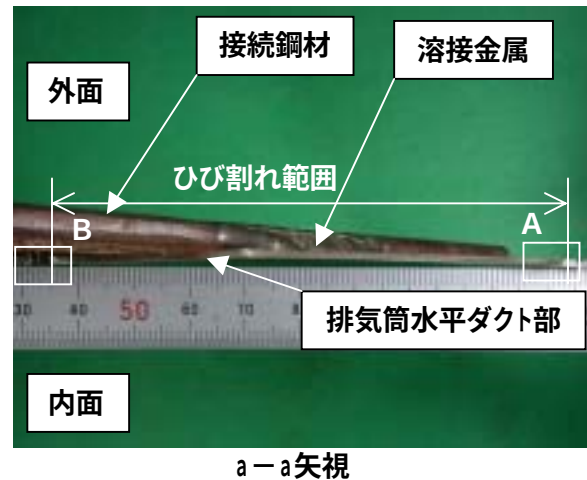
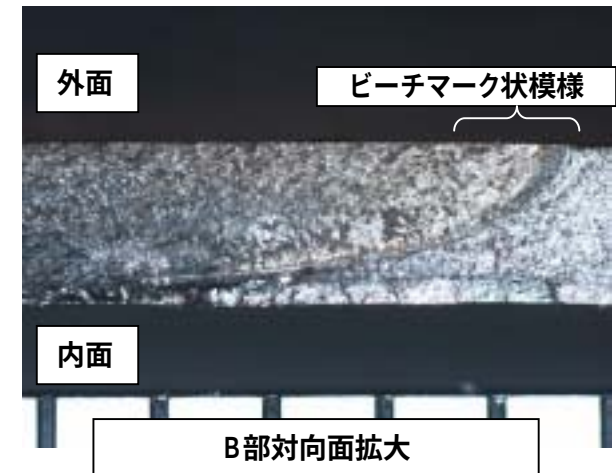
## 破面マクロ観察結果 (ひび割れ①)

- ・ひび割れは貫通していた。
- ・ひび割れは溶接端部を通過していた。
- ・ひび割れの各先端部前縁は外面側が大きい半楕円形状である。
- ・破面にはビーチマーク状の模様が認められた。
- ・破面は平坦である。

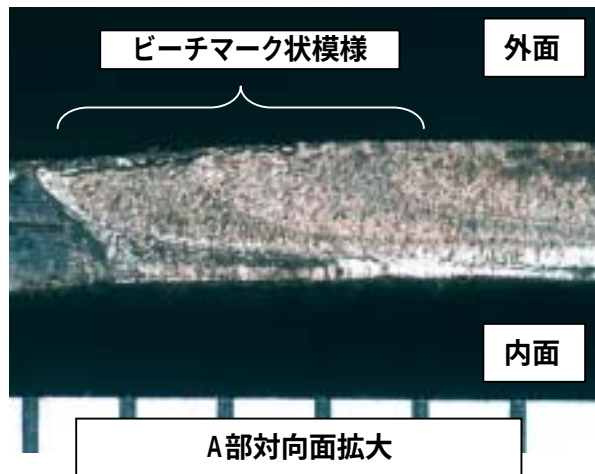
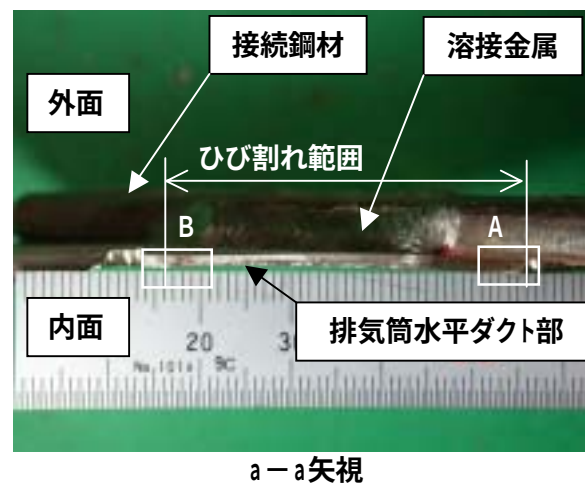
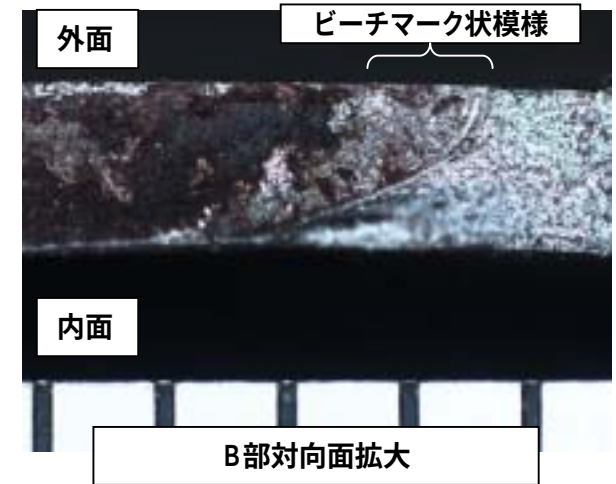
## 破面マクロ観察結果 (ひび割れ②)

- 【観察結果】
- ・ひび割れは貫通していた。
  - ・ひび割れは溶接端部を通過していた。
  - ・ひび割れの各先端部前縁は外面側が大きい半楕円形状である。
  - ・破面にはビーチマーク状の模様が認められた。
  - ・破面は平坦である。

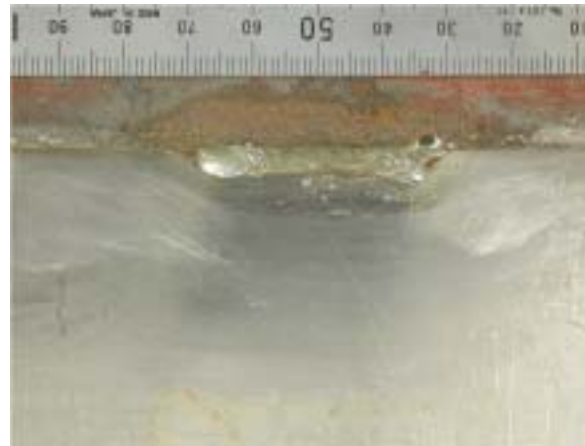
## 破面マクロ観察結果 (ひび割れ③)

- ・ひび割れは貫通していた。
- ・ひび割れは溶接端部を通過していた。
- ・ひび割れの各先端部前縁は外面側が大きい半楕円形状である。
- ・破面にはビーチマーク状の模様が認められた。
- ・破面は平坦である。

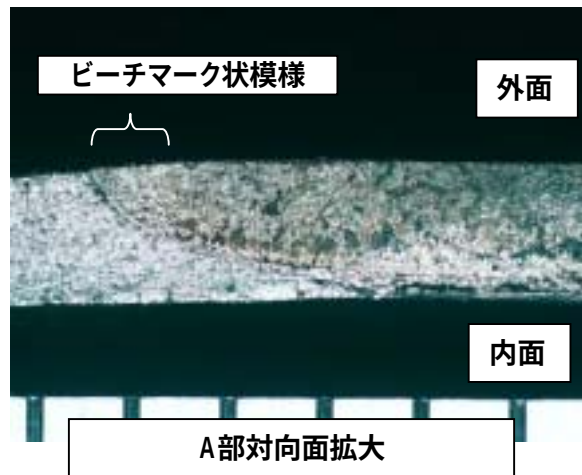
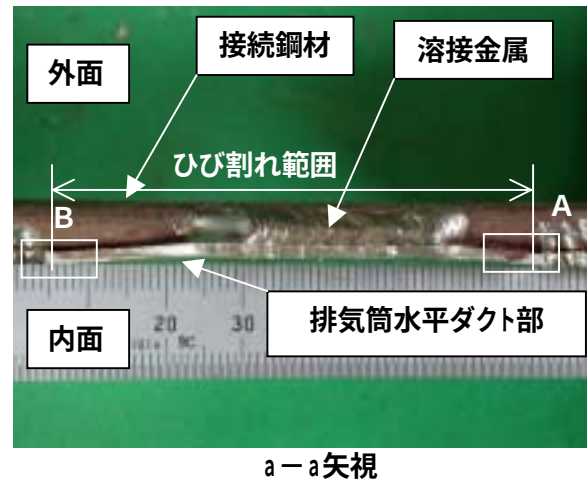
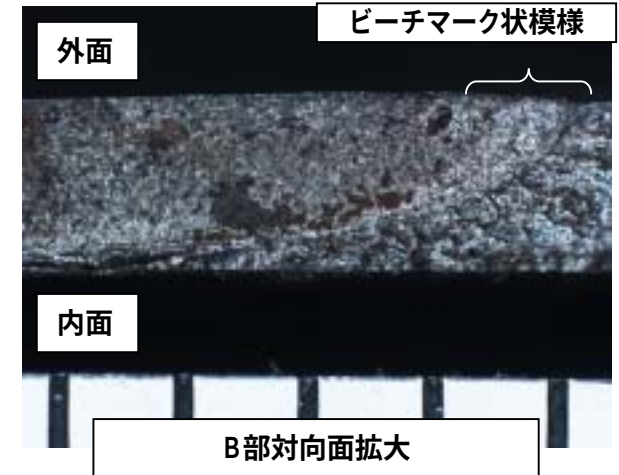
## 破面マクロ観察結果 (ひび割れ④)

- ・ひび割れは貫通していた。
- ・ひび割れは溶接端部を通過していた。
- ・ひび割れの各先端部前縁は外面側が大きい半楕円形状である。
- ・破面にはビーチマーク状の模様が認められた。
- ・破面は平坦である。

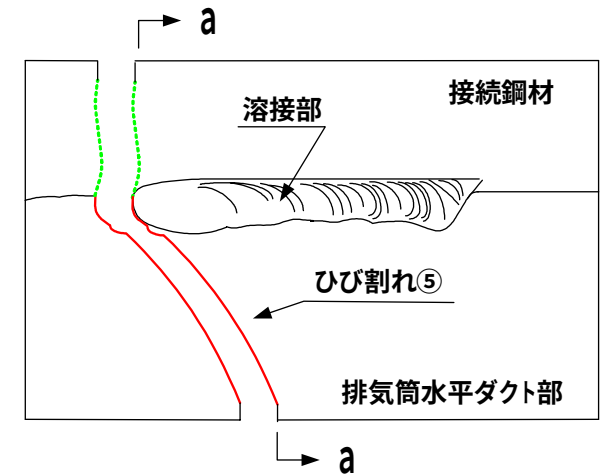
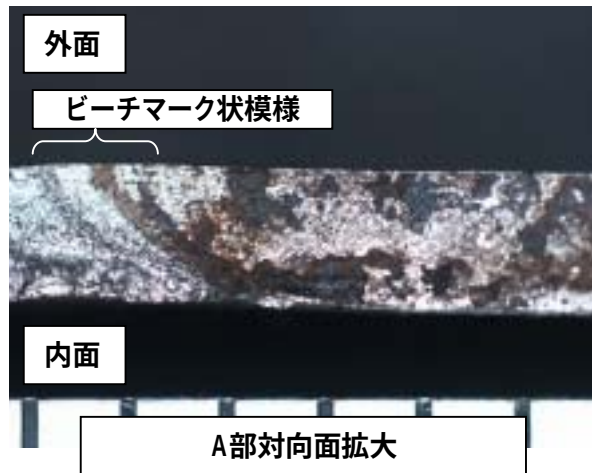
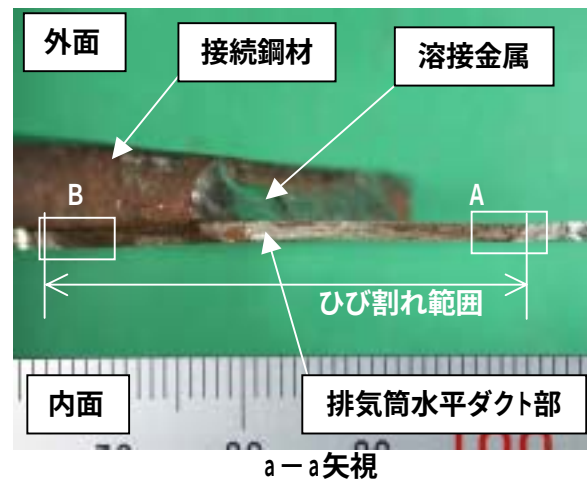
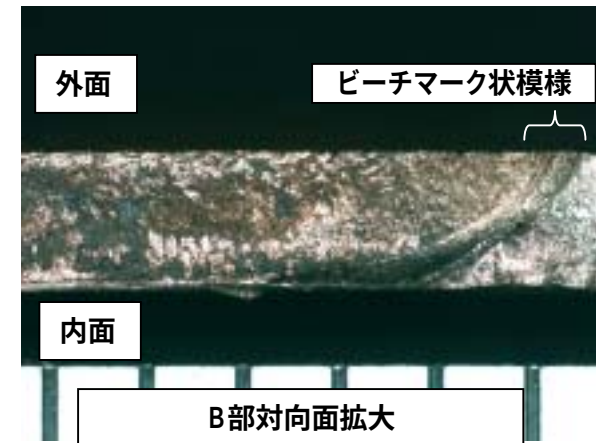
## 破面マクロ観察結果 (ひび割れ⑤)

- ・ひび割れは貫通していた。
- ・ひび割れは溶接端部を通過していた。
- ・ひび割れの各先端部前縁は外面側が大きい半楕円形状である。
- ・破面にはビーチマーク状の模様が認められた。
- ・破面は平坦である。

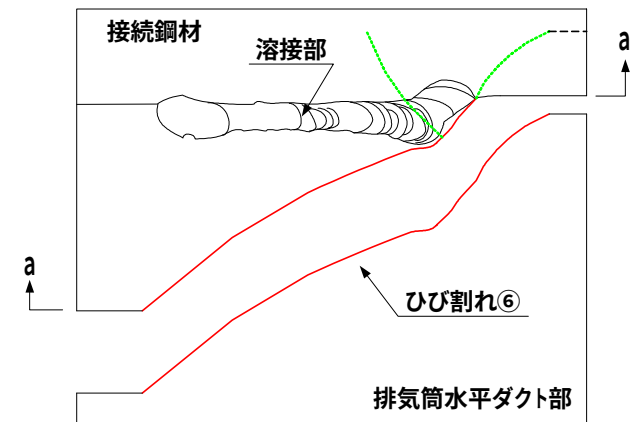
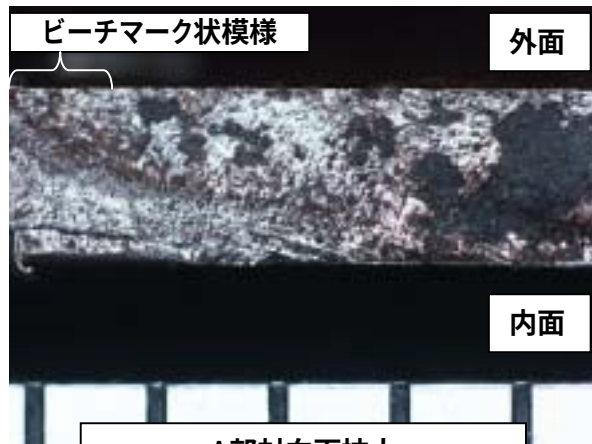
## 破面マクロ観察結果 (ひび割れ⑥)

- ・ひび割れは貫通していた。
- ・ひび割れは溶接端部を通過していた。
- ・ひび割れの各先端部前縁は外面側が大きい半楕円形状である。
- ・破面にはビーチマーク状の模様が認められた。
- ・破面は平坦である。

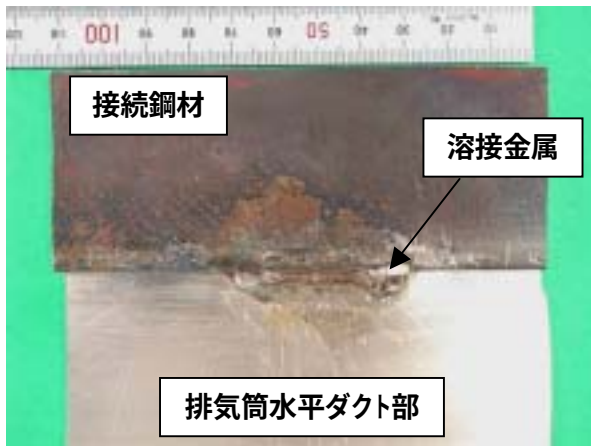
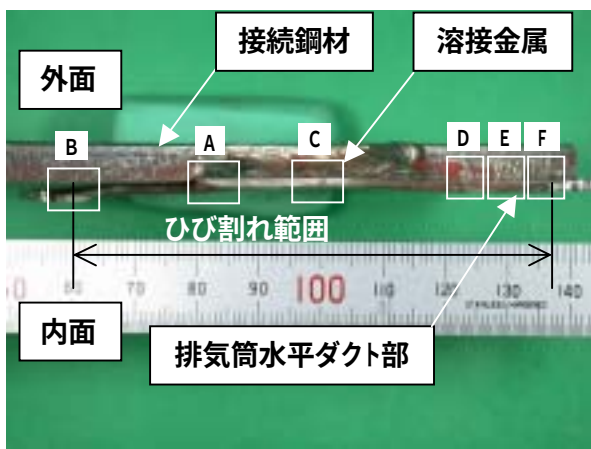
## 破面マクロ観察結果 (ひび割れ⑦)

- ・ひび割れは貫通していた。
- ・ひび割れは溶接端部を通っていた。
- ・ひび割れの発生は、外面側が大きい半楕円形状で開始し、進展も外面側からであった。
- ・ひび割れ貫通後の進展では、内外面側からの進展が競合する部位 (D-E間: 進展部) 及び内面側からの進展に移行する部位 (F: 先端部2) が観察された。
- ・破面は平坦である。(一部 (D-E間: 進展部) ひび割れ貫通後の進展では、やや平坦でない破面が観察された。)
- ・破面にはビーチマーク状の模様が認められた。

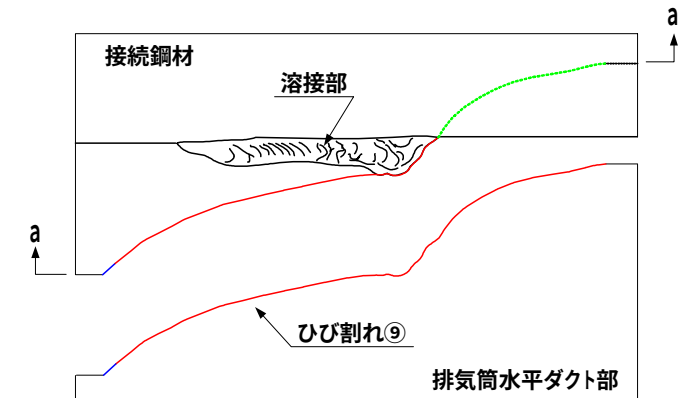
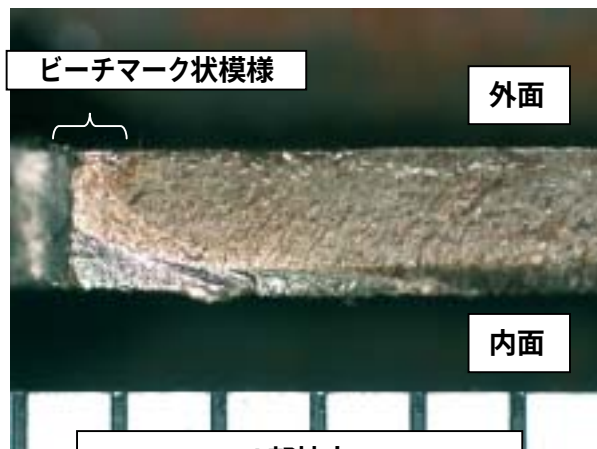
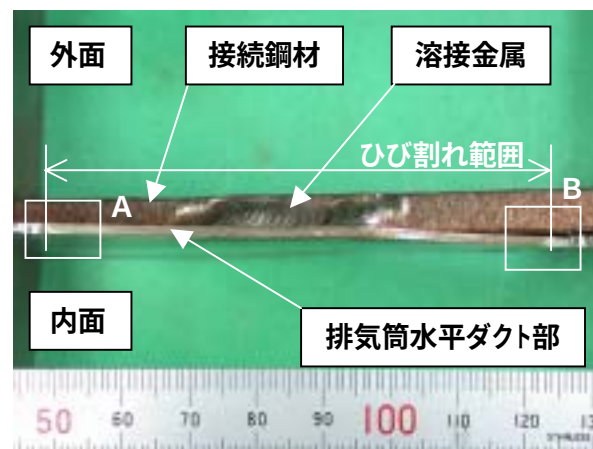
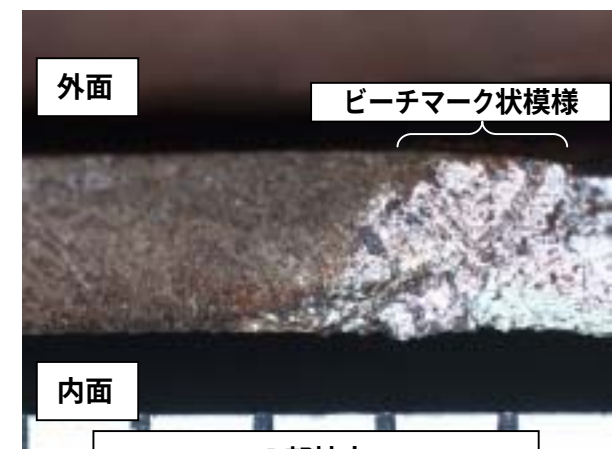
## 破面マクロ観察結果 (ひび割れ⑨)

- ・ひび割れは貫通していた。
- ・ひび割れは溶接端部を通過していた。
- ・ひび割れの各先端部前縁は外面側が大きい半楕円形状である。
- ・破面にはビーチマーク状の模様が認められた。
- ・破面は平坦である。

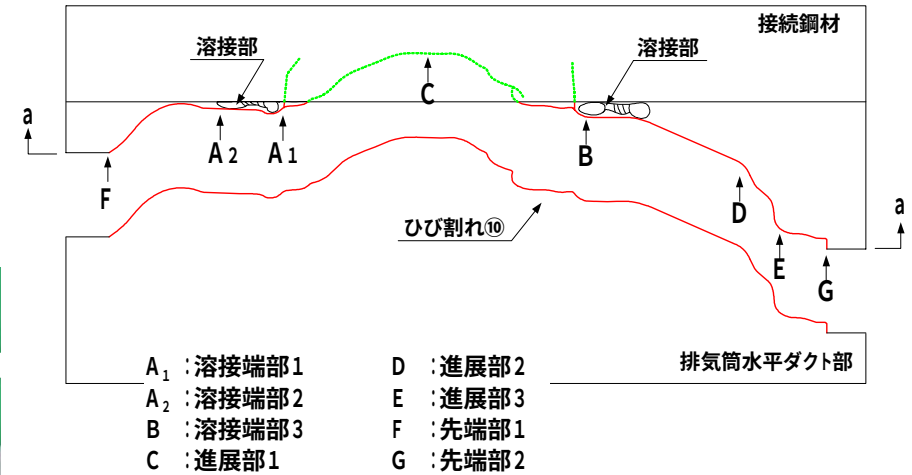
# 破面マクロ観察結果 (ひび割れ⑩) (1 / 2)

- ・ひび割れは貫通していた。
- ・ひび割れは溶接端部を通過していた。
- ・進展部1 (C部) および先端部1 (F部) では、ひび割れの先端部 (進展部) 前縁は外面側が大きい半楕円形状である。
- ・破面にはビーチマーク状の模様が認められた。
- ・破面は平坦であった。

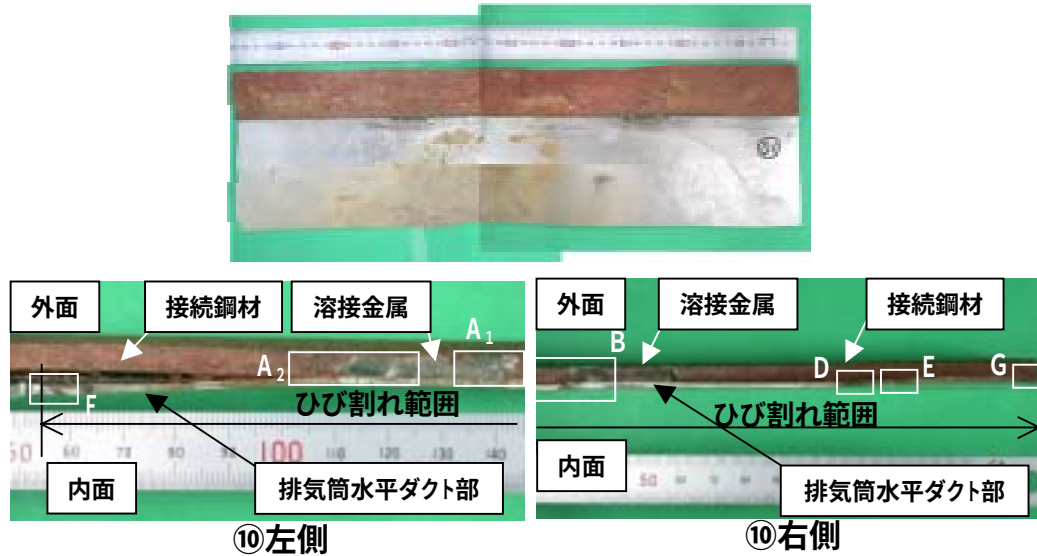
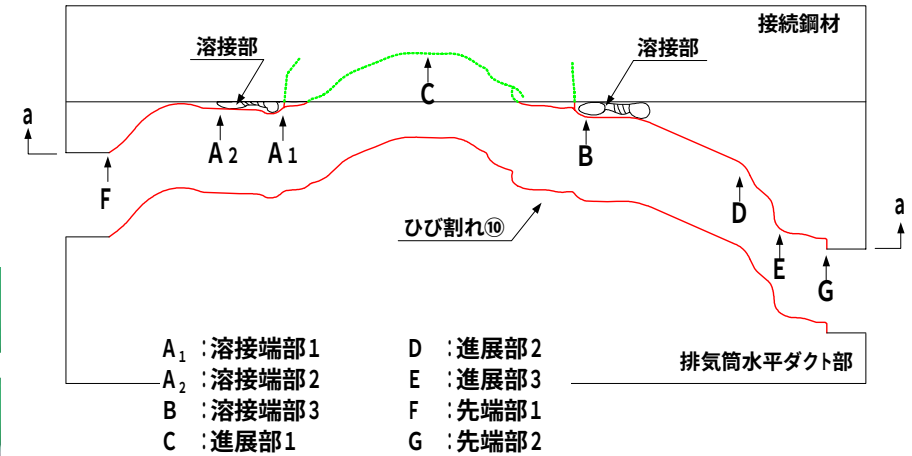
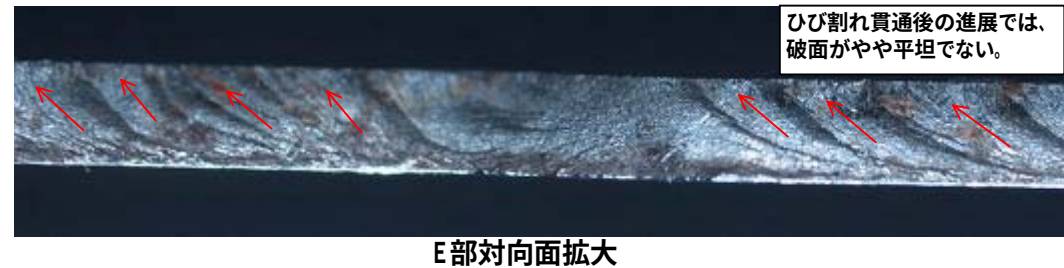
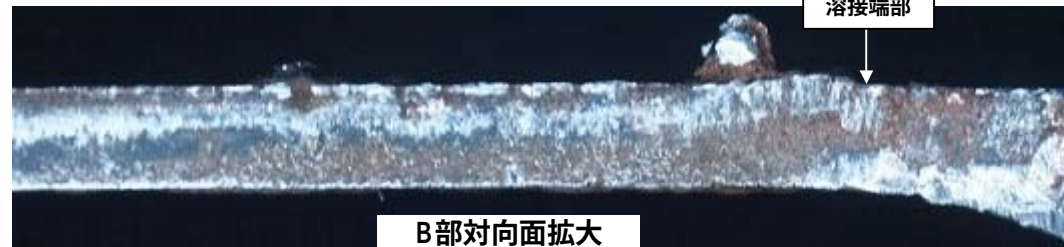
## 破面マクロ観察結果 (ひび割れ⑩) (2 / 2)

- ・ひび割れは貫通していた。
- ・ひび割れは溶接端部を通過していた。
- ・進展部2 (D部) では、ひび割れの進展部前縁は外面側が大きい半楕円形状である。
- ・先端部2 (G部) では、内外面からの進展が競合する部位が観察された。
- ・溶接端部付近の破面は平坦であるが、ひび割れ貫通後の進展では、やや平坦ではない破面が観察された。

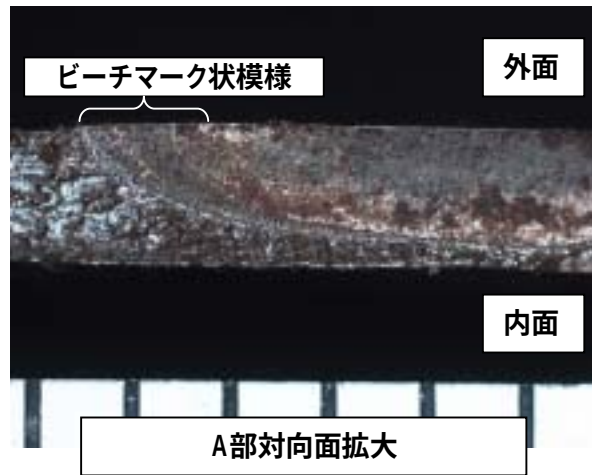
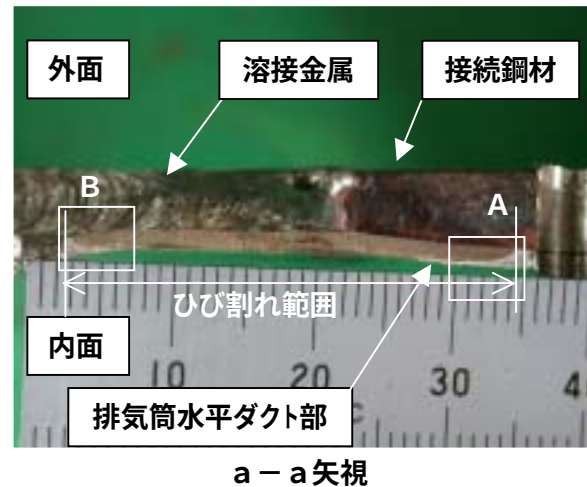
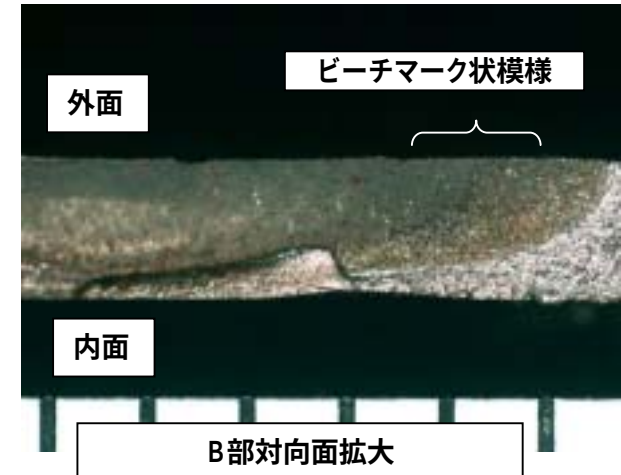
## 破面マクロ観察結果 (ひび割れ⑪)

- ・ひび割れは貫通していた。
- ・ひび割れは溶接端部を通過していた。
- ・ひび割れの各先端部前縁は外面側が大きい半楕円形状である。
- ・破面にはビーチマーク状の模様が認められた。
- ・破面は平坦である。

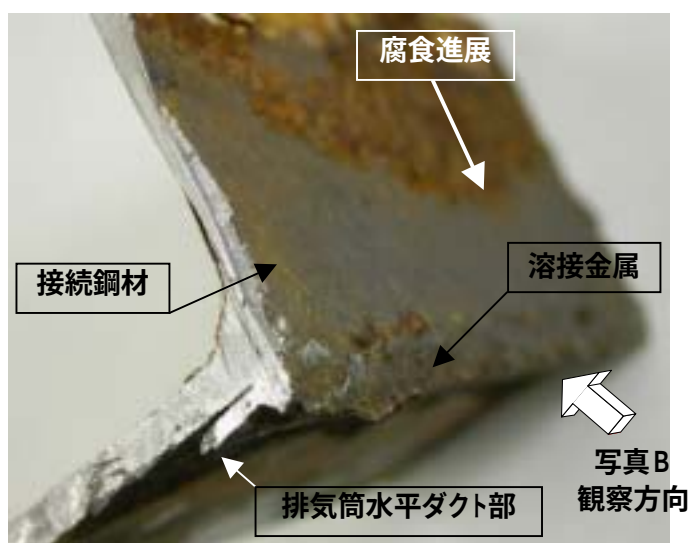
## 破面マクロ観察結果 (ひび割れ⑫)

- ・ひび割れ⑫は、溶接金属のほぼ中央を貫通しており、破面表面は腐食により変色している。
- ・シール溶接金属部の接続鋼材も著しい腐食を受けている。

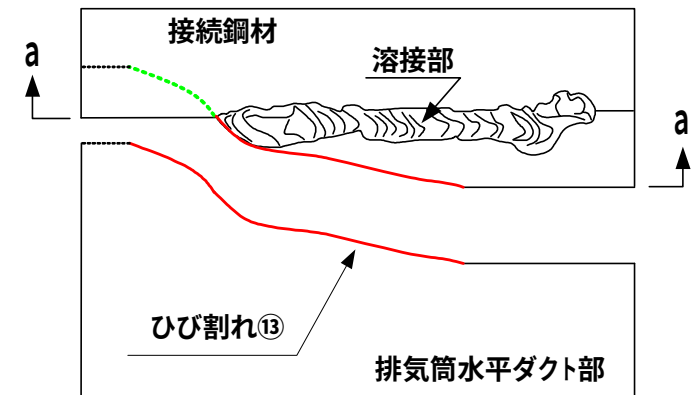
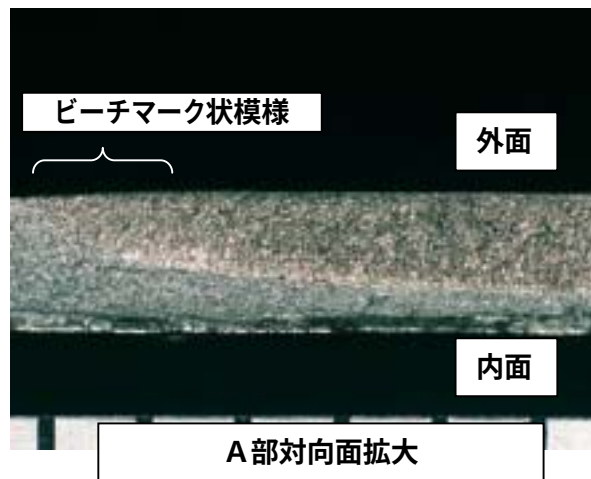
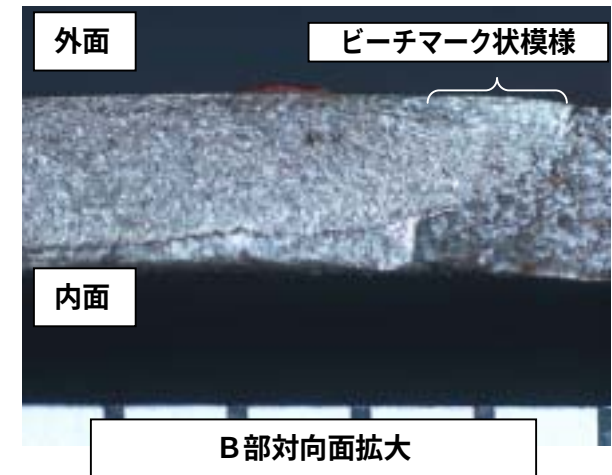
## 破面マクロ観察結果 (ひび割れ⑬)

- ・ひび割れは貫通していた。
- ・ひび割れは溶接端部を通過していた。
- ・ひび割れの各先端部前縁は外面側が大きい半楕円形状である。
- ・破面にはビーチマーク状の模様が認められた。(腐食等の影響でやや不明瞭となっている。)
- ・破面は平坦である。

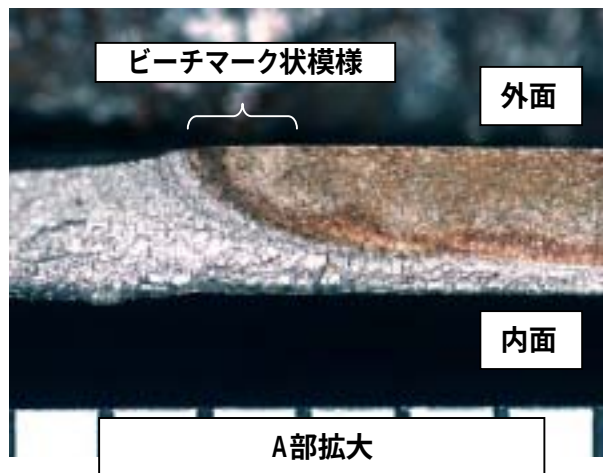
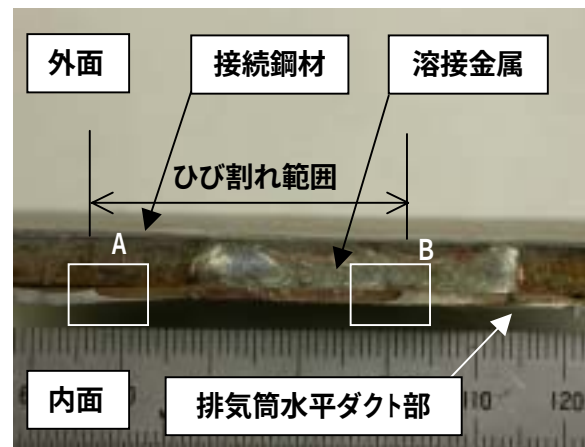
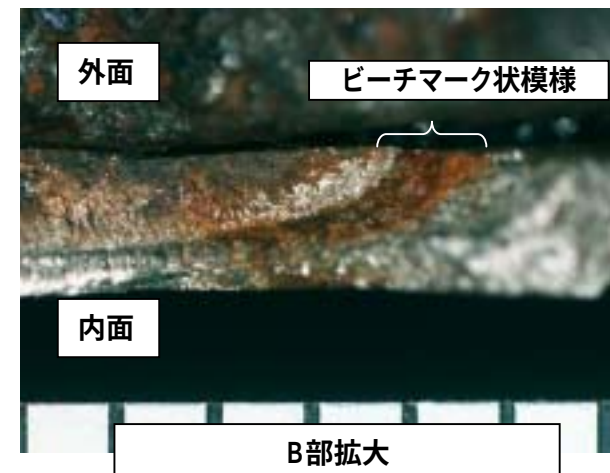
## 破面マクロ観察結果 (ひび割れ⑭)

- 【観察結果】
- ・ひび割れは貫通していた。
  - ・ひび割れは溶接端部を通過していた。
  - ・ひび割れの各先端部前縁は外面側が大きい半楕円形状である。
  - ・破面にはビーチマーク状の様子が認められた。
  - ・破面は平坦である。

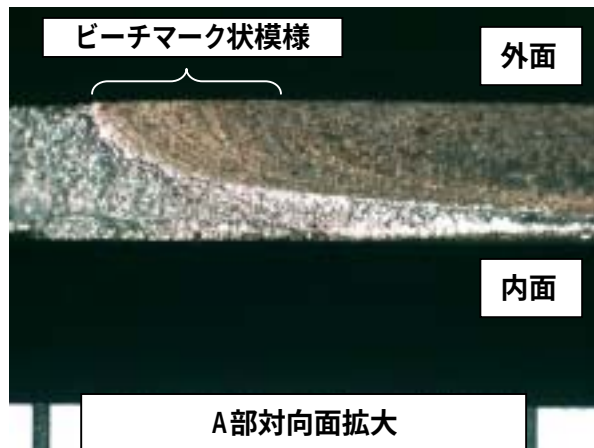
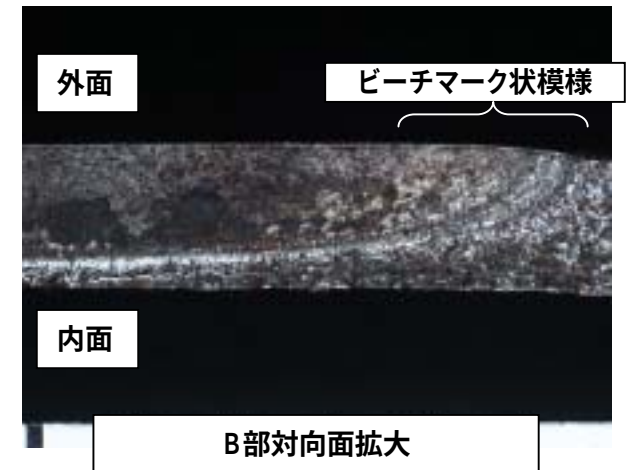
## 破面マクロ観察結果 (ひび割れ⑮)

- ・ひび割れは貫通していない。
- ・ひび割れは溶接端部を通過していた。
- ・ひび割れの各先端部前縁は外面側が大きい半楕円形状である。
- ・破面にはビーチマーク状の模様が認められた。
- ・破面は平坦である。

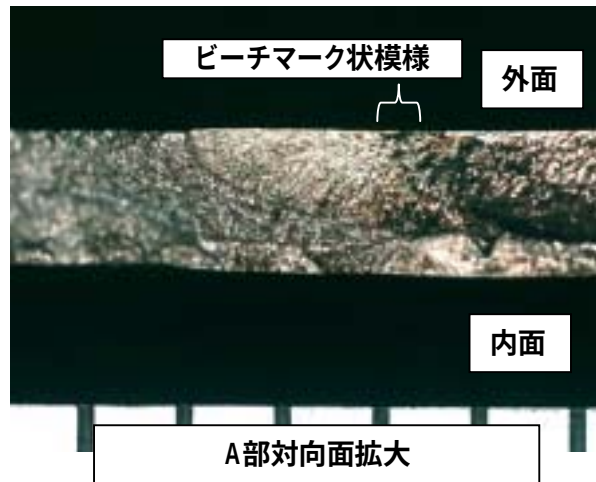
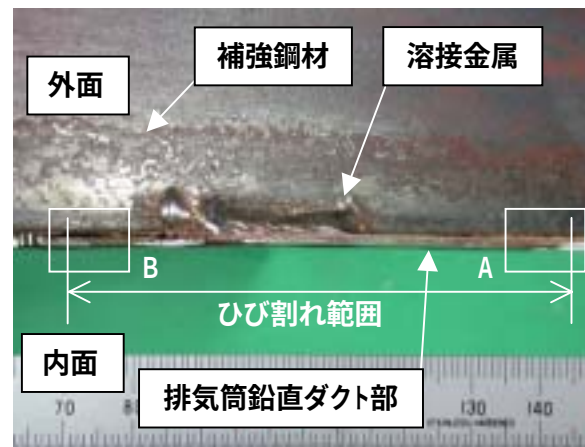
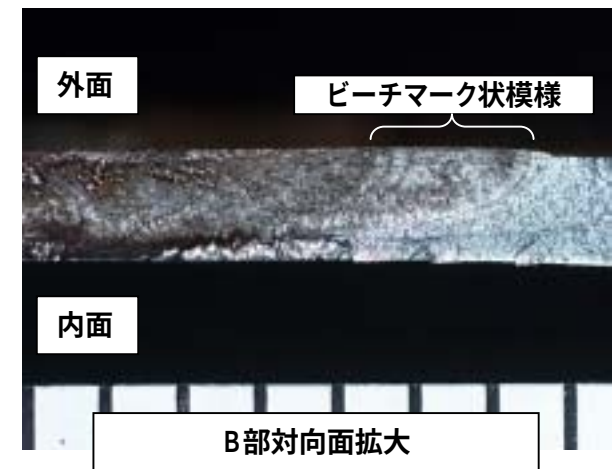
## 破面マクロ観察結果 (ひび割れ⑬)

- ・ひび割れは貫通していた。
- ・ひび割れは溶接端部を通過していた。
- ・ひび割れの各先端部前縁は外面側が大きい半楕円形状である。
- ・破面にはビーチマーク状の様子が認められた。
- ・破面は平坦である。

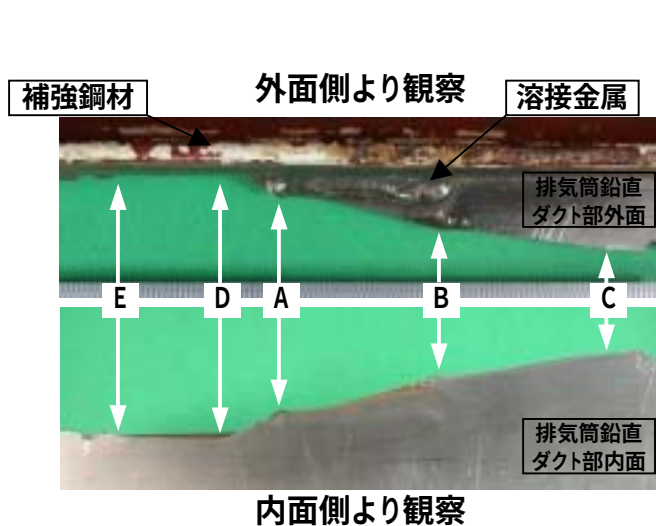
## 破面マクロ観察結果 (ひび割れ⑬)

- ・ひび割れは貫通していた。
- ・ひび割れは溶接端部を通過していた。
- ・破面は平坦であった。
- ・進展部 (両側: B, D部) には外面側が大きい半楕円形状の部位が観察されているが、それ以降の進展では、先端部 (両側: C, E部) で内面側が大きい半楕円形状の破面が観察された。
- ・先端部1, 2 (C, E部) の破面にはビーチマーク状の模様が認められた。

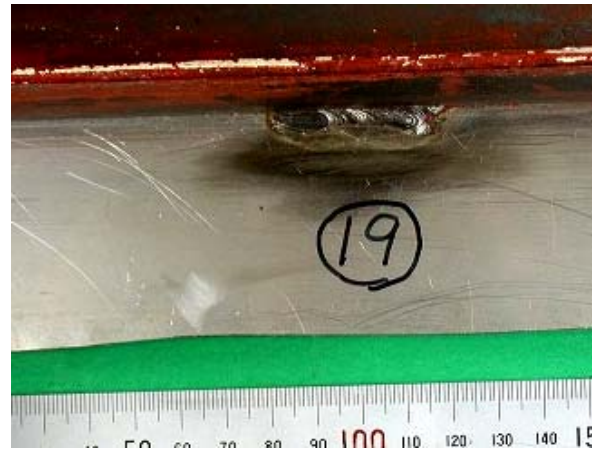
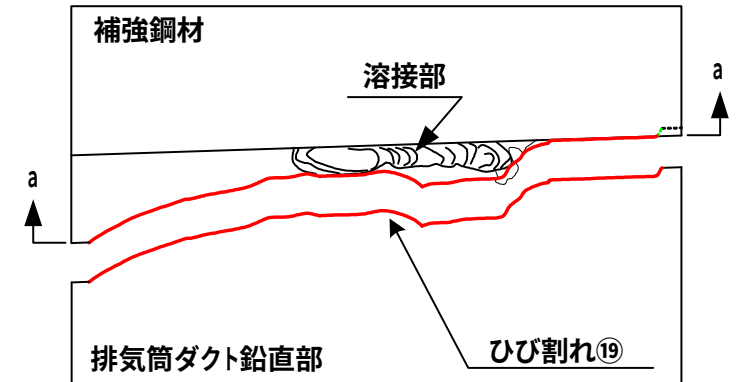
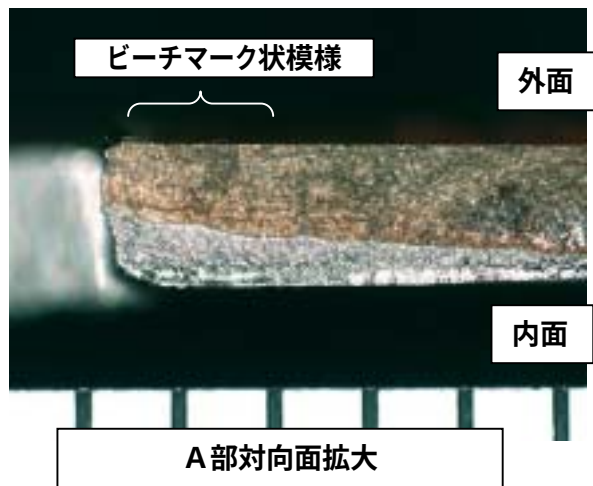
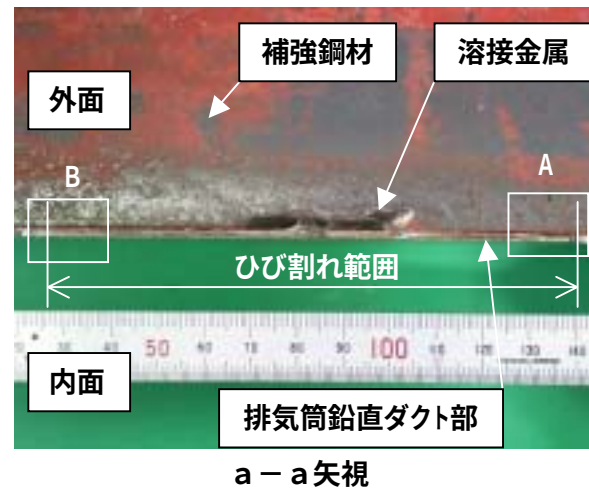
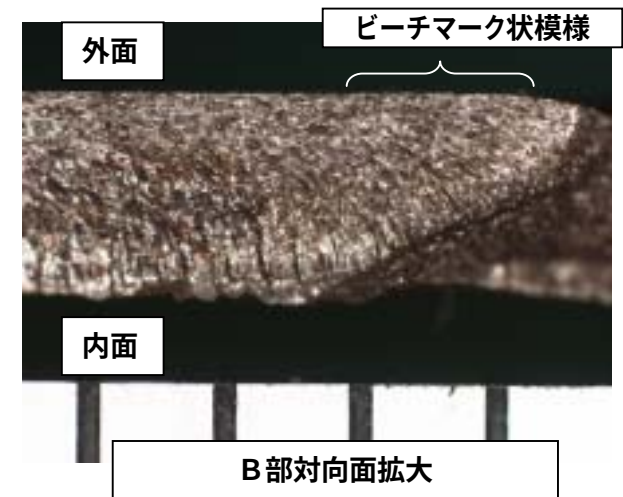
## 破面マクロ観察結果 (ひび割れ①⑨)

- ・ひび割れは貫通していた。
- ・ひび割れは溶接端部を通過していた。
- ・ひび割れの各先端部前縁は外面側が大きい半楕円形状である。
- ・破面にはビーチマーク状の様子が認められた。(腐食等の影響でやや不明瞭となっている。)
- ・破面は平坦である。

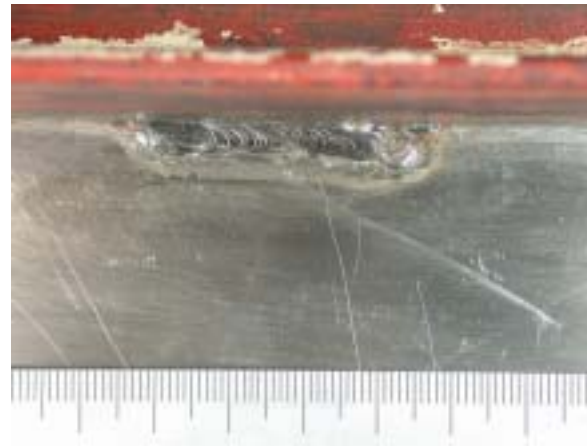
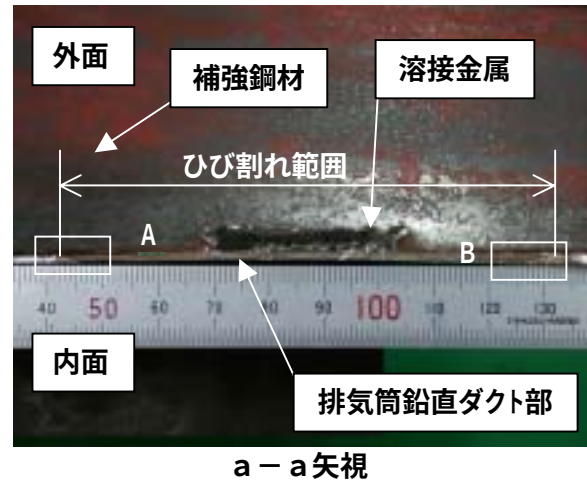
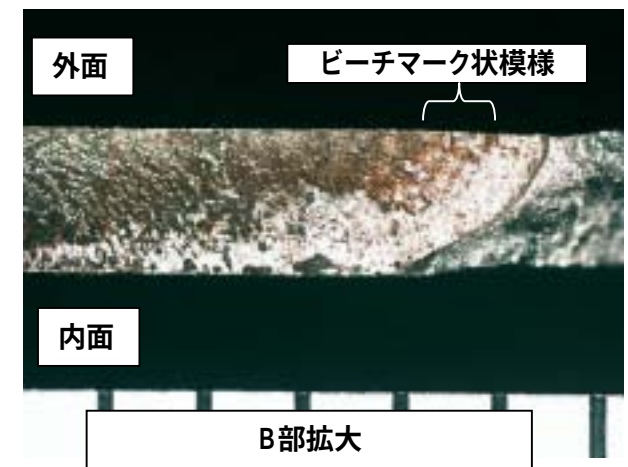
## 破面マクロ観察結果 (ひび割れ②)

- ・ひび割れは貫通していた。
- ・ひび割れは溶接端部を通過していた。
- ・ひび割れの各先端部前縁は外面側が大きい半楕円形状である。
- ・破面にはビーチマーク状の模様が認められた。(腐食等の影響でやや不明瞭となっている。)
- ・破面は平坦である。
