ひび割れ の詳細調査結果

排気筒水平ダクト部

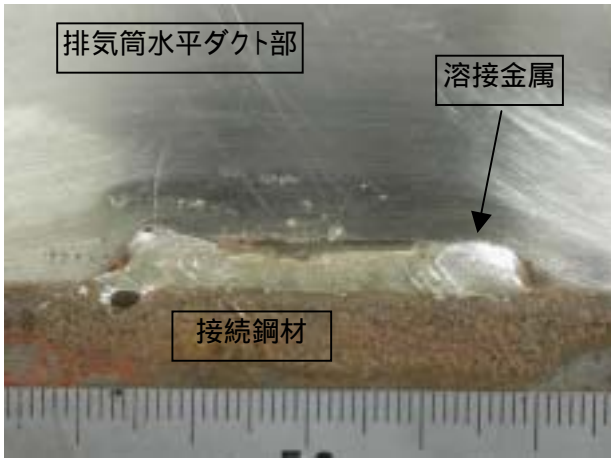
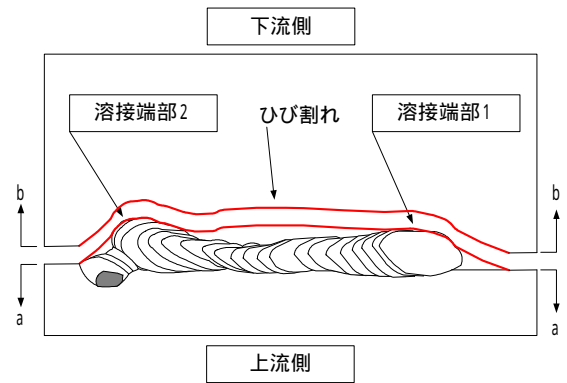
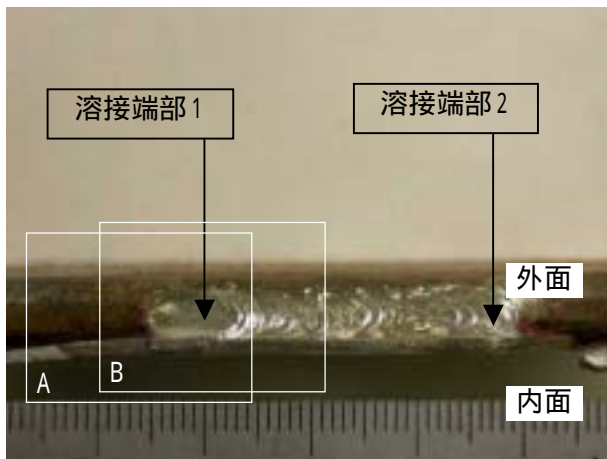
詳細破面マクロ観察(ひび割れ)

・溶接端部の外表面にひび割れの起点となりうる形状変化が認められた。

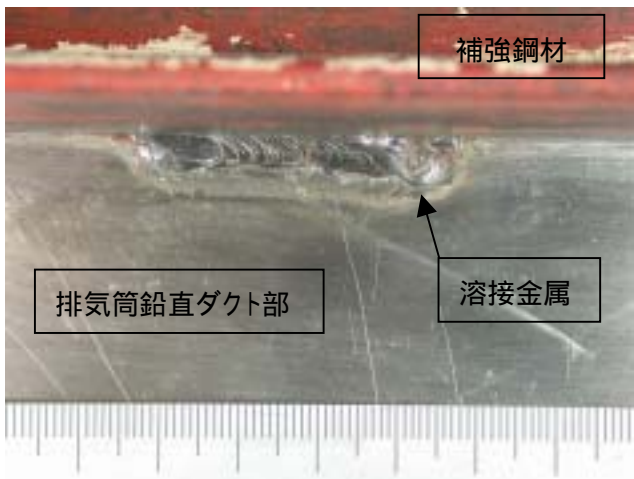
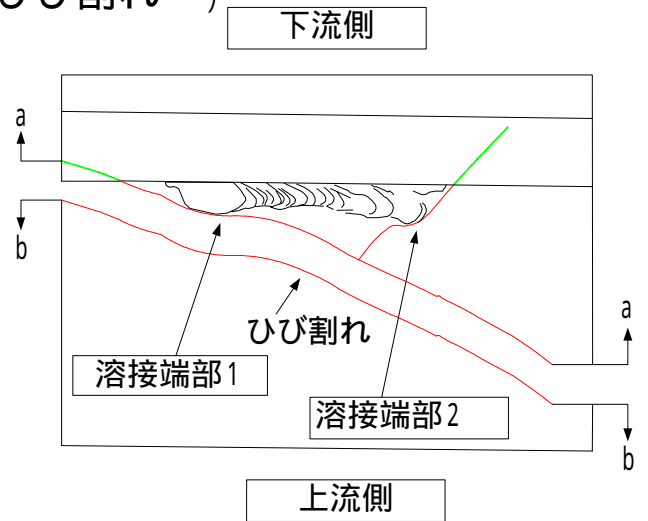
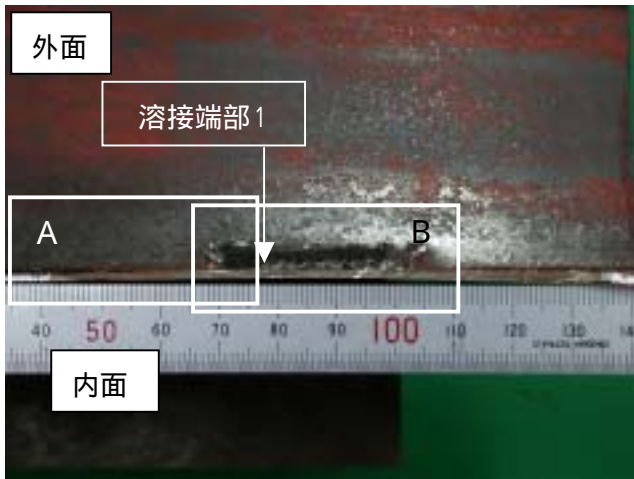
ひび割れ の詳細調査結果 詳細破面マクロ観察(ひび割れ)

・溶接端部の外表面にひび割れの起点となりうる形状変化が認められた。

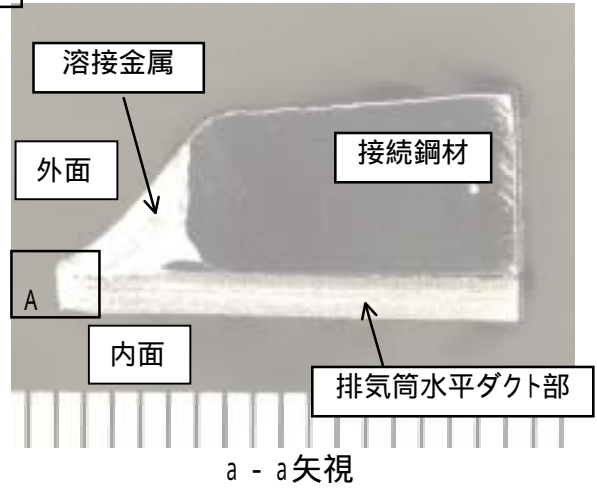
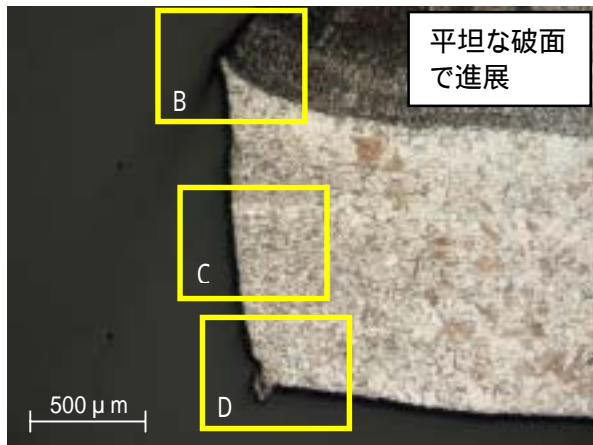
ひび割れ の詳細調査結果
断面マイクロ観察 (ひび割れ)

- ・ひび割れは、平坦な破面で進展していた。
- ・ひび割れは、枝分かれしていない。
- ・ひび割れは、粒内割れである。
- ・ひび割れ近傍には、材料欠陥等の異常は認められなかった。

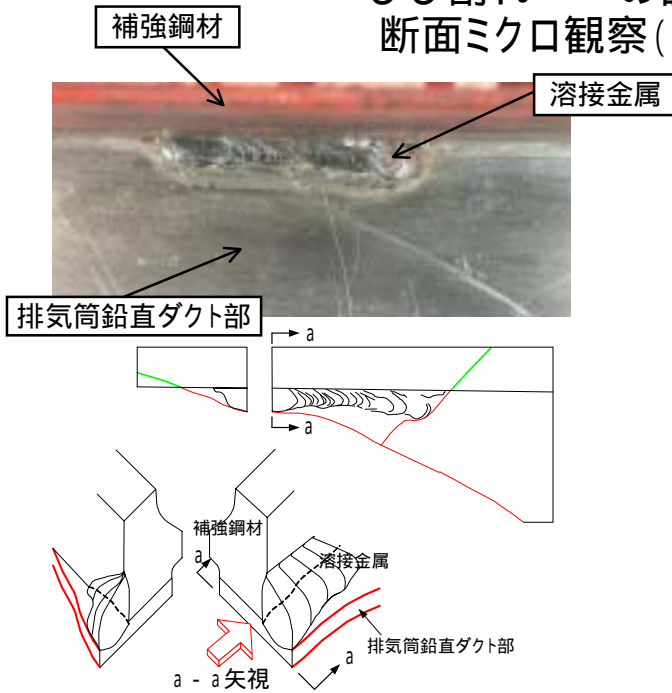
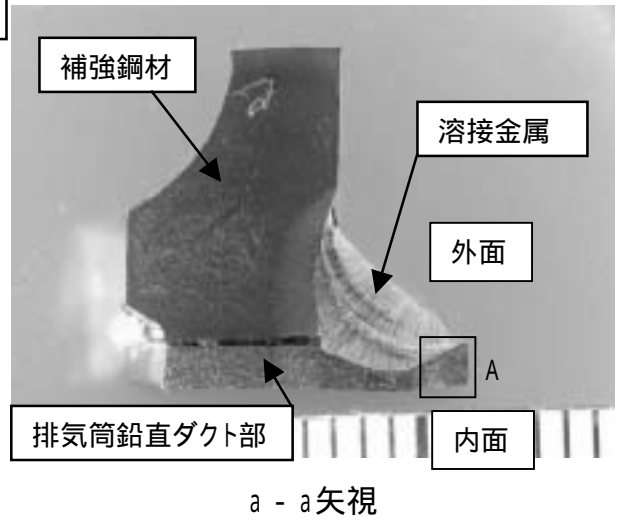
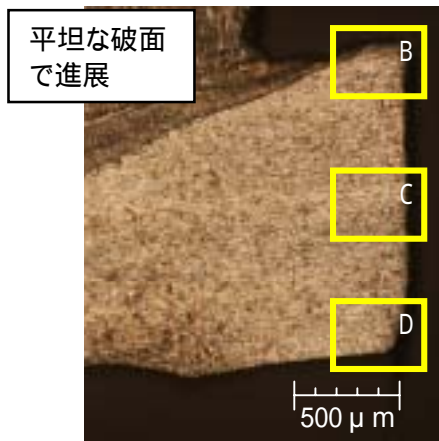
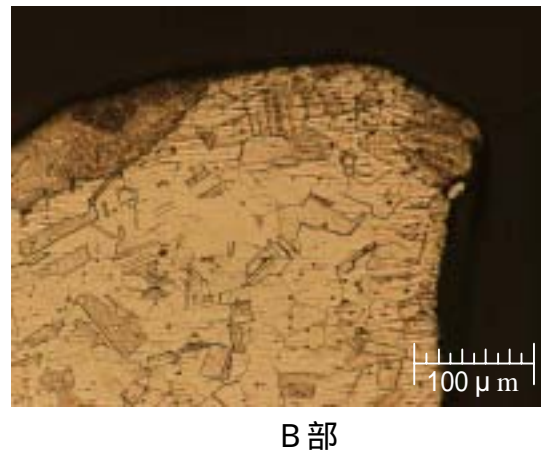
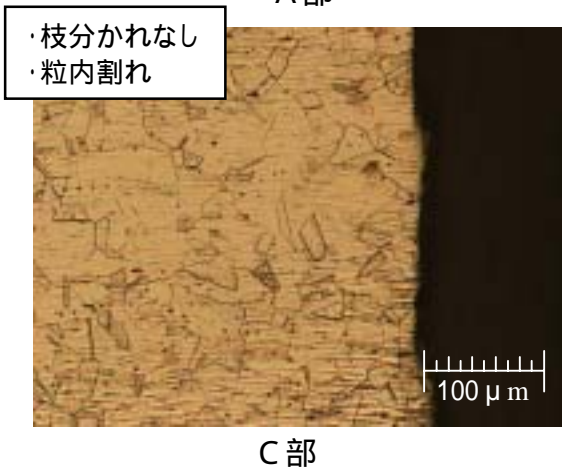
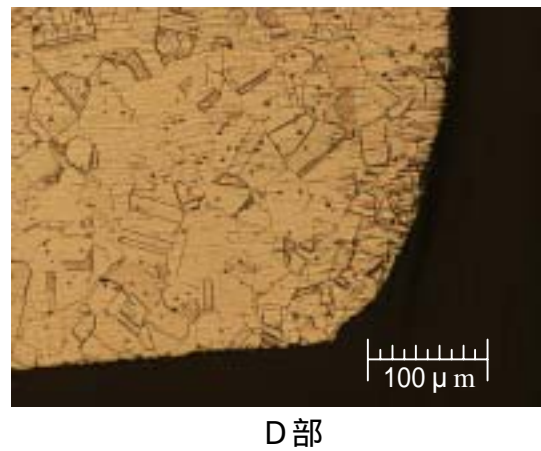
ひび割れ の詳細調査結果 断面マイクロ観察(ひび割れ)

- ・ひび割れは、平坦な破面で進展していた。
- ・ひび割れは、枝分かれしていない。
- ・ひび割れは、粒内割れである。
- ・ひび割れ近傍には、材料欠陥等の異常は認められなかった。

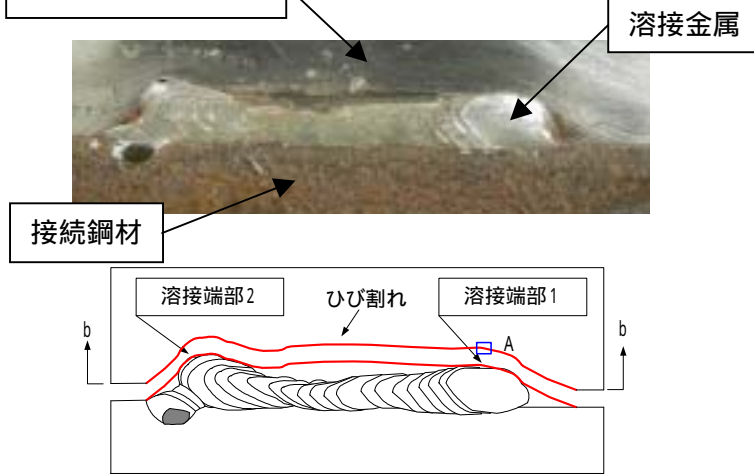
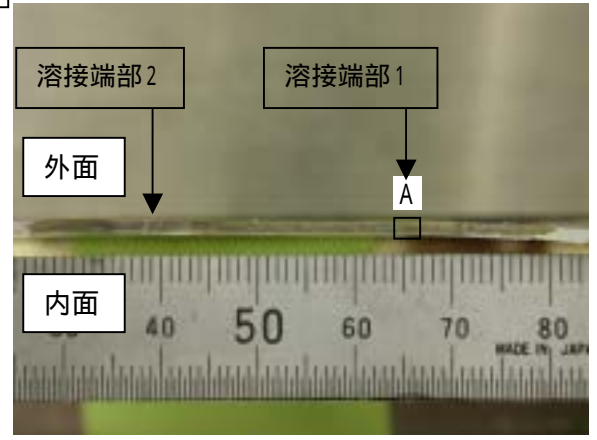
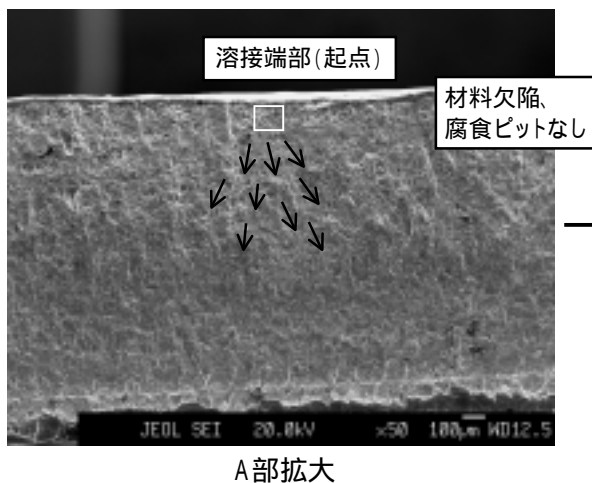
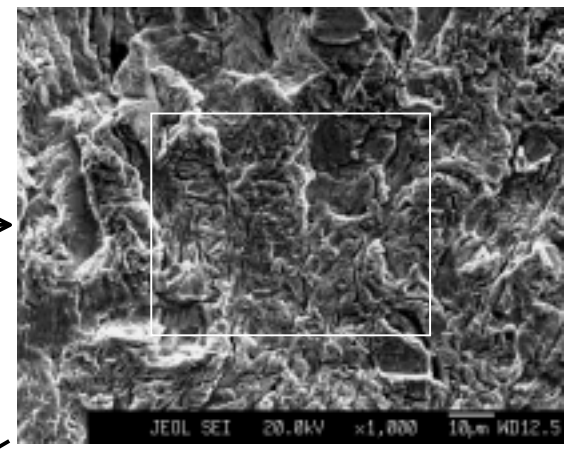
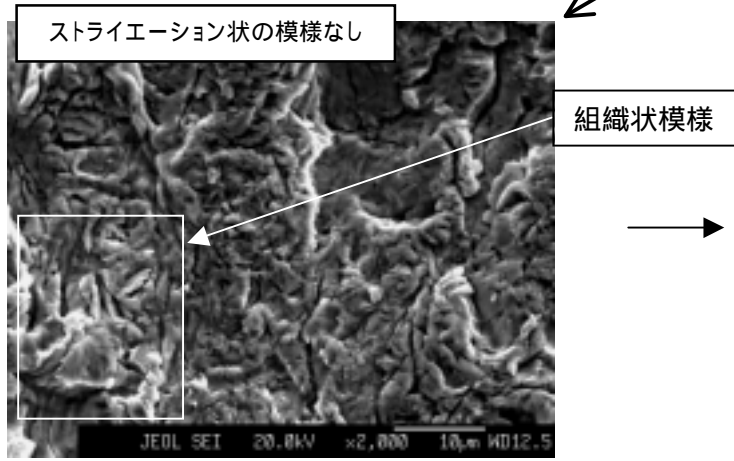
排気筒水平ダクト部 破面SEM観察(ひび割れ の溶接端部)

- ・溶接端部の外表面を起点とした金属組織の流れ(ひび割れの進展方向に対応)が認められた。
- ・溶接端部の外表面において、材料欠陥、腐食ピット等は認められなかった。
- ・破面は粒内割れであり、オーステナイト系ステンレス鋼の低応力高サイクル疲労破面に特有の組織状模様が認められた。
- ・ストライエーション状の模様は認められなかった。
- ・塩化物応力腐食割れ破面に特有の羽毛状の組織は観察されなかった。

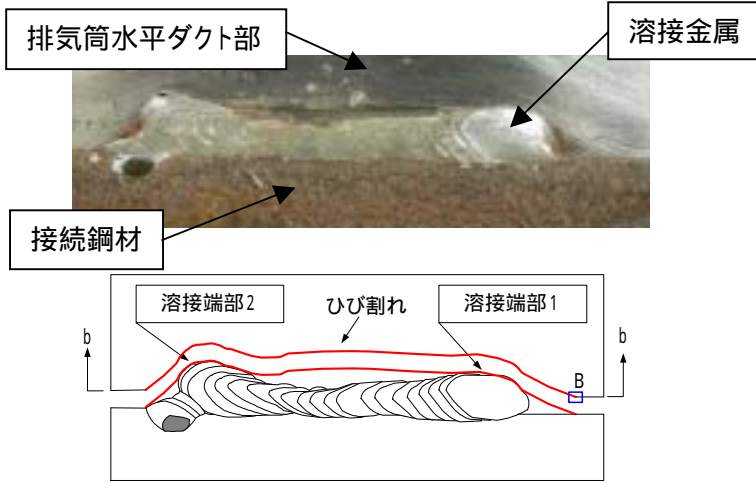
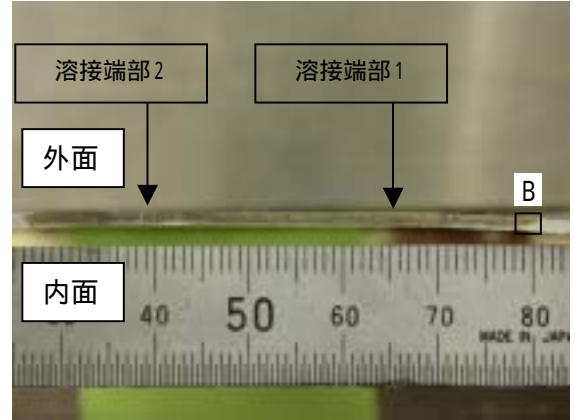
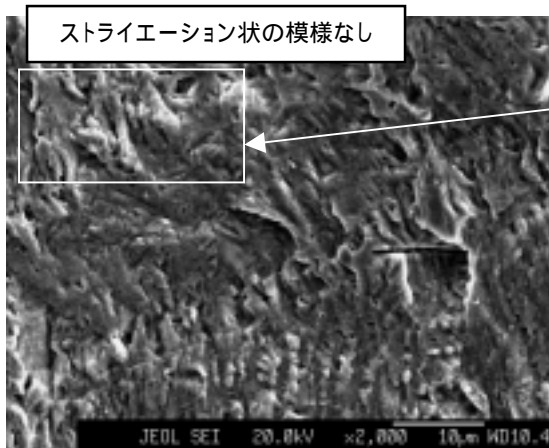
ひび割れ の詳細調査結果 破面SEM観察(ひび割れ の先端近傍部)

- ・ひび割れの先端近傍部では、外面側からのひび割れ進展を示すビーチマーク状の模様が観察された。
- ・破面は粒内割れであり、オーステナイト系ステンレス鋼の低応力高サイクル疲労破面に特有の組織状模様が認められた。
- ・ストライエーション状の模様は認められなかった。
- ・塩化物応力腐食割れ破面に特有の羽毛状の組織は観察されなかった。

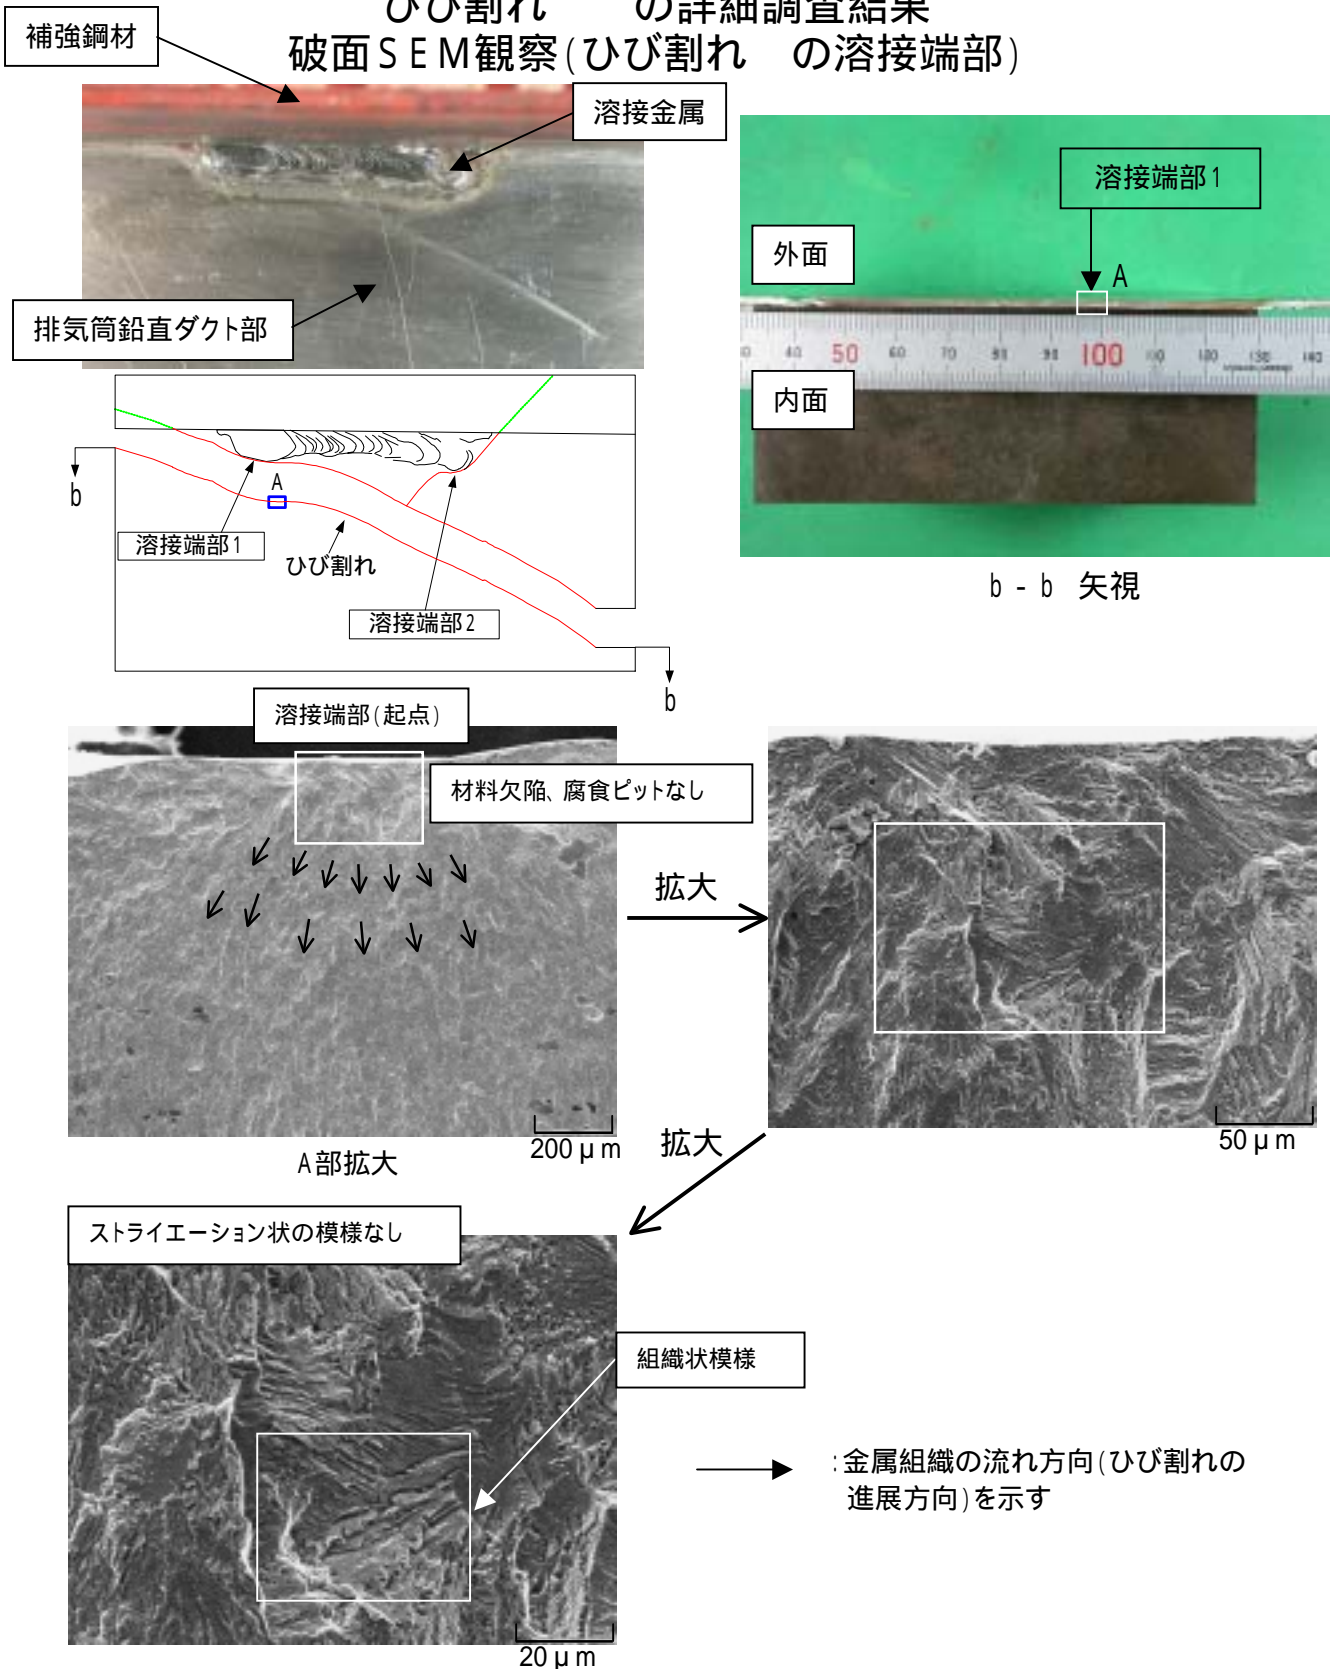
ひび割れ の詳細調査結果 破面SEM観察(ひび割れ の溶接端部)

- ・溶接端部の外表面を起点とした金属組織の流れ(ひび割れの進展方向に対応)が認められた。
- ・溶接端部の外表面において、材料欠陥、腐食ピット等は認められなかった。
- ・破面は粒内割れであり、オーステナイト系ステンレス鋼の低応力高サイクル疲労破面に特有の組織状模様が認められた。
- ・ストライエーション状の模様は認められなかった。
- ・塩化物応力腐食割れ破面に特有の羽毛状の組織は観察されなかった。

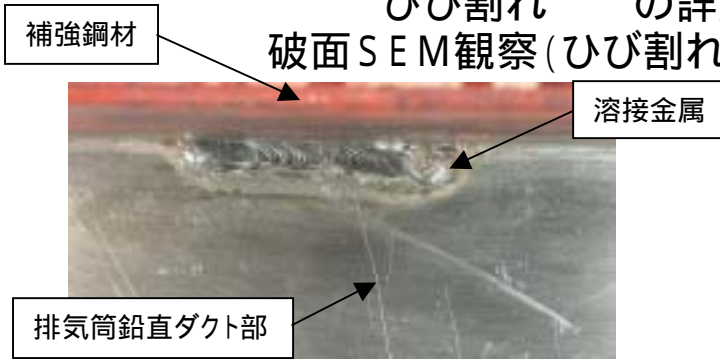
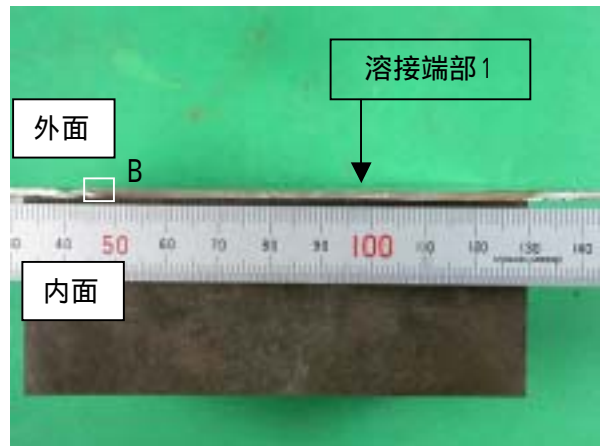
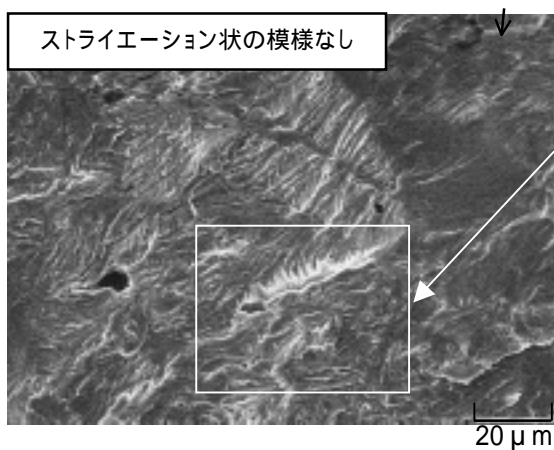
ひび割れ の詳細調査結果 破面SEM観察(ひび割れ の先端近傍部)

- ・ひび割れの先端近傍部では、外面側からのき裂進展を示すビーチマーク状の模様が観察された。
- ・破面は粒内割れであり、オーステナイト系ステンレス鋼の低応力高サイクル疲労破面に特有の組織状模様が認められた。
- ・ストライエーション状の模様は認められなかった。
- ・塩化物応力腐食割れ破面に特有の羽毛状の組織は観察されなかった。

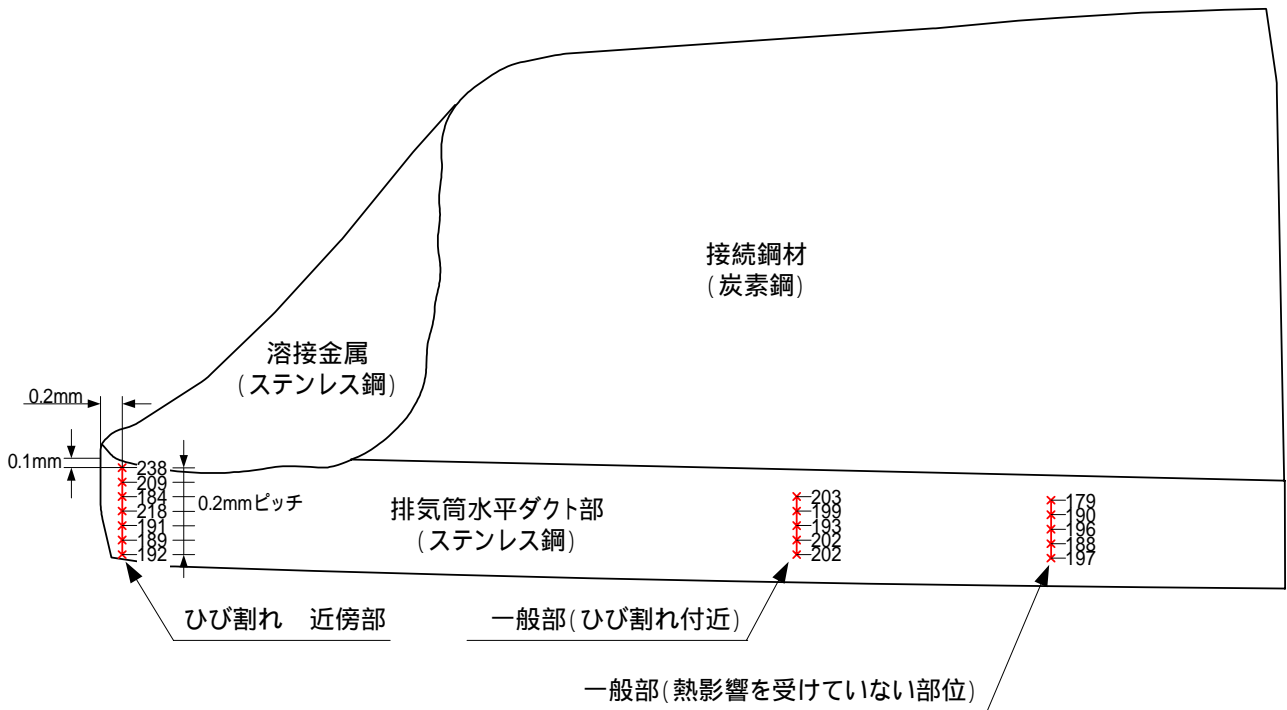
ひび割れ の詳細調査結果 硬度測定(ひび割れ)

硬度(ピッカース換算)	
		平均	最高
測定値	ひび割れ 近傍部	203	238
	一般部(ひび割れ付近)	200	203
	一般部(熱影響を受けていない部位)	190	197
参考	ステンレス鋼 SUS304 規格値	-	200

- ・ひび割れ付近は熱影響を受けていない一般部に比べて硬度が高い。
- ・ひび割れ近傍部は外表面付近が最も硬度が高い。

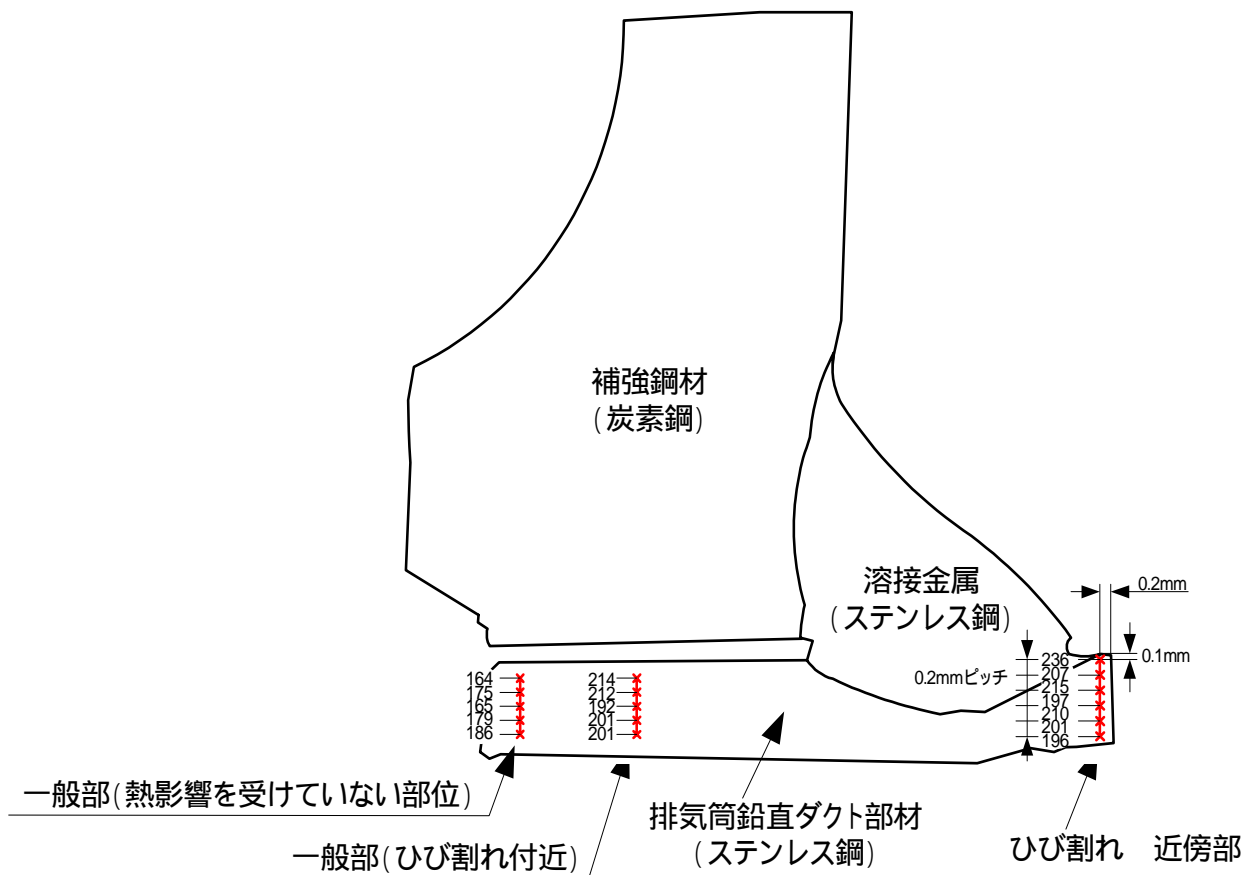
ひび割れ の詳細調査結果 硬度測定(ひび割れ)

硬度(ピッカース換算)	
		平均	最高
測定値	ひび割れ 近傍部	209	236
	一般部(ひび割れ付近)	204	214
	一般部(熱影響を受けていない部位)	174	186
参考	ステンレス鋼 SUS304 規格値	-	200

- ・ひび割れ付近は熱影響を受けていない一般部に比べて硬度が高い。
- ・ひび割れ近傍部は外表面付近が最も硬度が高い。

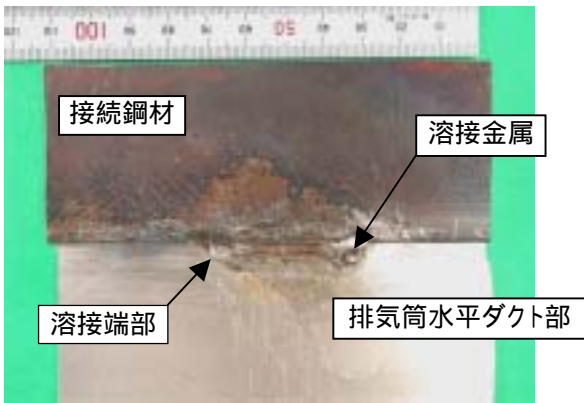
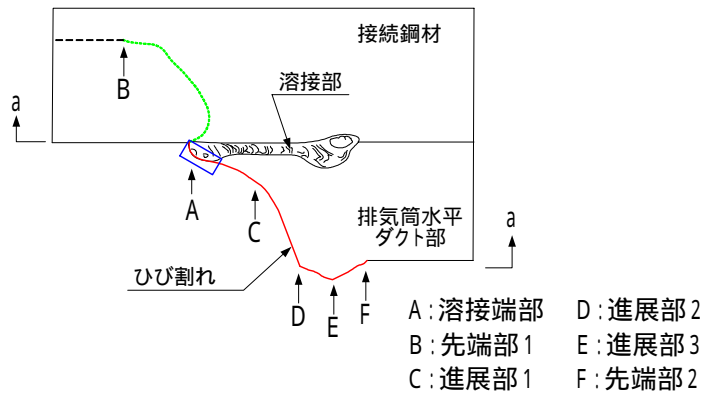
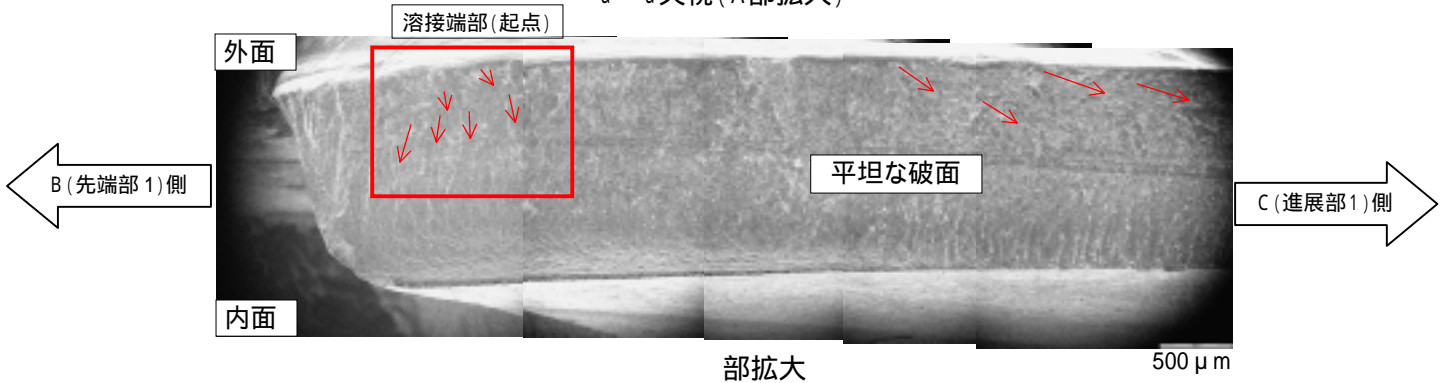
ひび割れ の詳細調査結果 破面SEM観察(ひび割れ 溶接端部)

- ・溶接端部の外表面を起点とした金属組織の流れ(ひび割れの進展方向に対応)が認められた。
- ・破面は平坦であり、外面側からの進展を示す金属組織の流れが観察された。
- ・破面は粒内割れであり、オーステナイト系ステンレス鋼の低応力高サイクル疲労破面に特有の組織状模様が観察された。
- ・ストライエーション状の様子は観察されなかった。
- ・塩化物応力腐食割れ破面に特有の羽毛状の組織は観察されなかった。

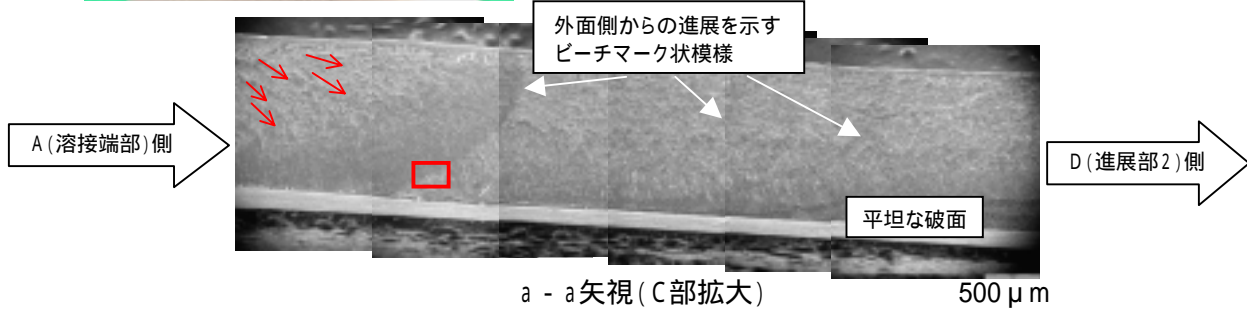
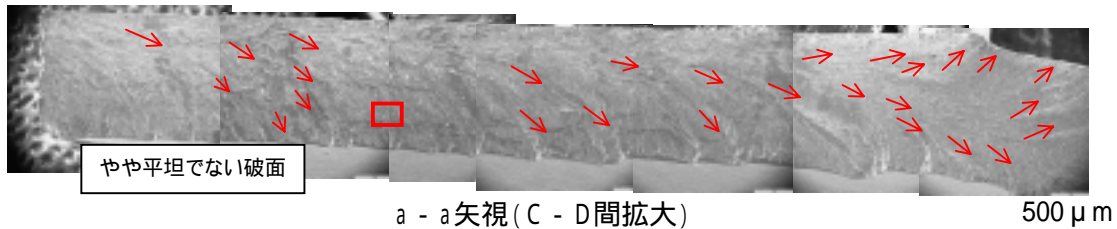
破面SEM観察(ひび割れ 進展部(その1))

進展部1 (C部) は平坦な破面であり、外面側からの進展を示すビーチマーク状の模様が観察された。
 進展部 (C - D間) では、ひび割れが外面側から進展後、外面および内面側からの進展が競合する部位に移行している。
 ひび割れ貫通後の進展において、溶接端部の外表面を起点とした進展から、内面側からの進展に移行する部位 (C - D間) に、応力状態が変化した時に観察されるやや平坦でない破面が観察された。
 いずれの破面も粒内割れであり、オーステナイト系ステンレス鋼の低応力高サイクル疲労破面に特有の組織状模様が観察された。

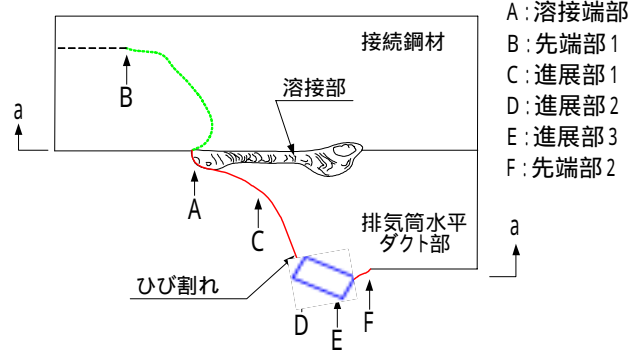
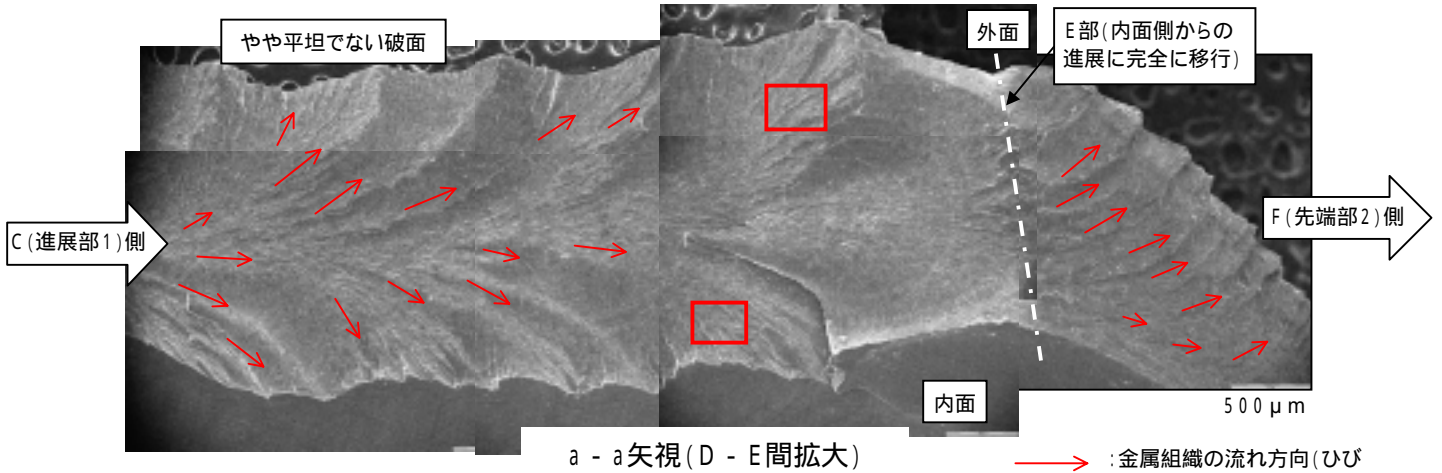
ひび割れの詳細調査結果 破面SEM観察(ひび割れ 進展部(その2))

外面側からの進展と内面側からの進展が競合している部位(D - E間)が観察された。
 右端(F部側:先端部2)に向かって、内面側からの進展に完全に移行する部位が観察された。
 ひび割れ貫通後の進展において、溶接端部の外表面を起点とした進展から、内面側からの進展に完全に移行する部位(D - E間)に、応力状態が変化した時に観察されるやや平坦でない破面(ファクトリーーフ状の破面)が観察された。
 破面は粒内割れであり、オーステナイト系ステンレス鋼の高サイクル疲労破面に特有の組織状模様が観察された。

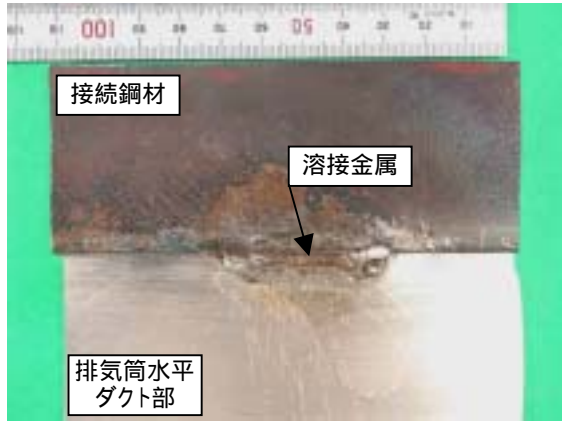
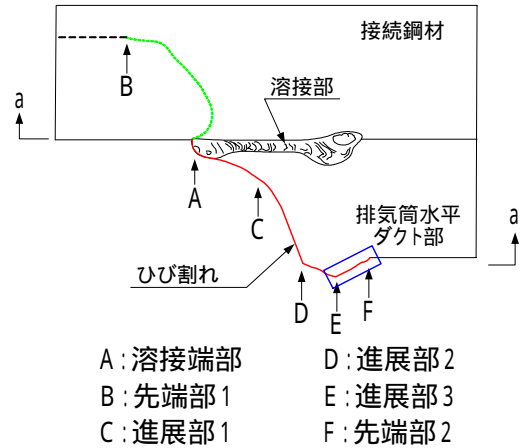
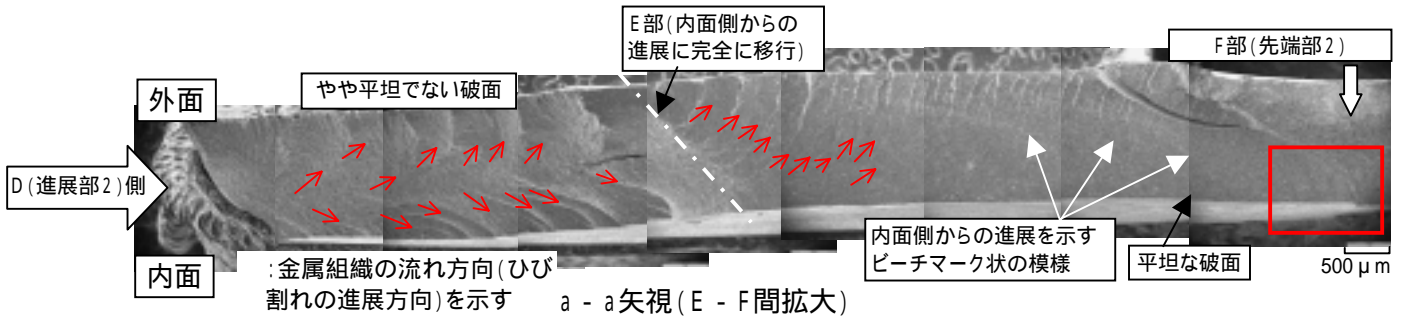
ひび割れ の詳細調査結果 破面SEM観察(ひび割れ の先端部)

内外面への進展が競合している部位(D - E間)から内面側からの進展に完全に移行していた。
ひび割れ貫通後の進展において、溶接端部の外表面を起点とした進展から、内面側からの進展に完全に移行する部位(D - E間)に、応力状態が変化した時に観察されるやや平坦でない破面が観察された。
先端部2(F部)周辺は平坦な破面であり、内面側からの進展を示すピーチマーク状の模様が観察された。
破面は粒内割れであり、オーステナイト系ステンレス鋼の低応力高サイクル疲労に特有の組織状模様が観察された。

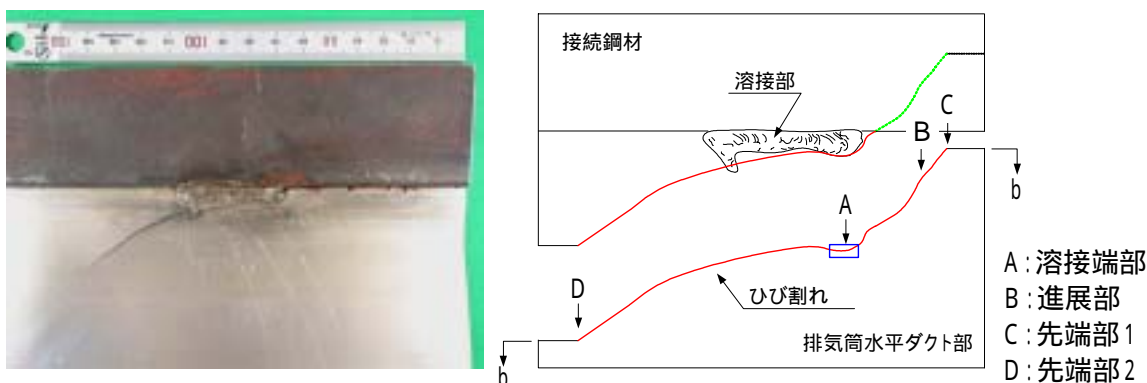
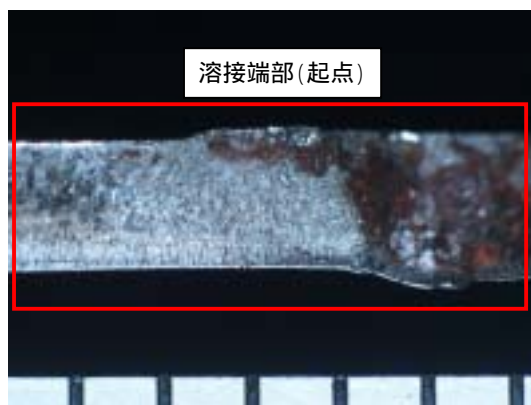
ひび割れ の詳細調査結果 破面SEM観察(ひび割れ の溶接端部)

- ・溶接端部の外表面を起点とした金属組織の流れ(ひび割れの進展方向に対応)が認められた。
- ・破面は平坦であり、外面側から内面側への進展を示すビーチマーク状の模様が観察された。
- ・破面は粒内割れであり、オーステナイト系ステンレス鋼の低応力高サイクル疲労破面に特有の組織状模様が観察された。
- ・ストライエーション状の模様は観察されなかった。
- ・塩化物応力腐食割れ破面に特有の羽毛状の組織は観察されなかった。

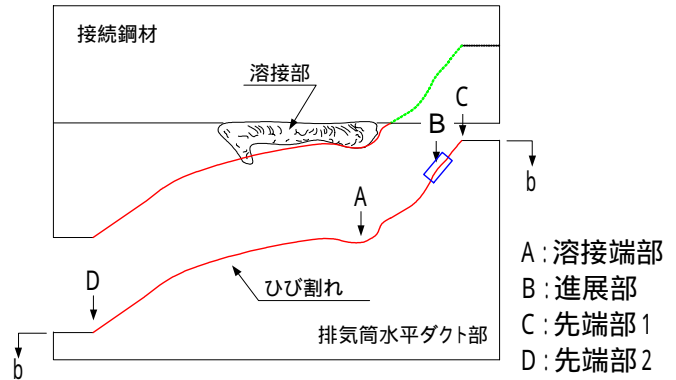
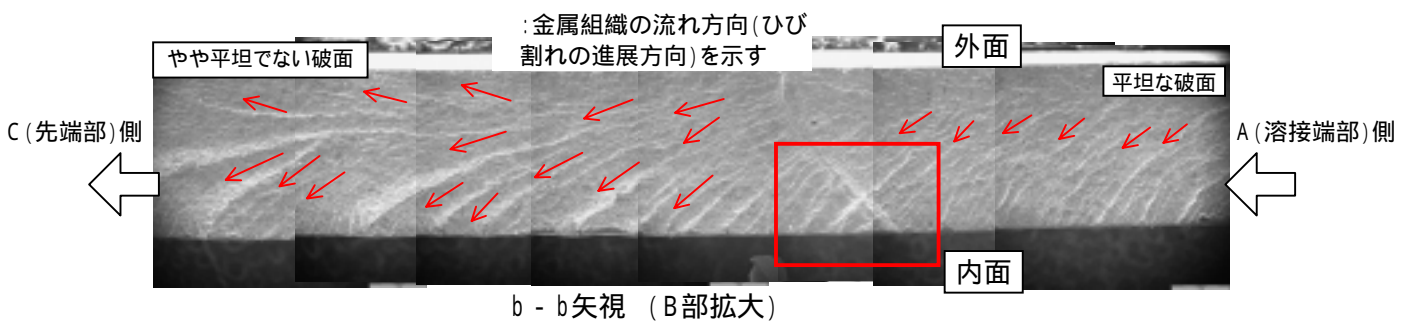
ひび割れ の詳細調査結果 破面SEM観察(ひび割れ の進展部)

外面側からの進展と内面側からの進展が競合している部位(B部:進展部)が観察された。ひび割れ貫通後の進展において、溶接端部の外表面を起点とした進展から、内面側からの進展に移行する部位(B部:進展部)に、応力状態が変化した時に観察されるやや平坦でない破面が観察された。破面は粒内割れであり、オーステナイト系ステンレス鋼の低応力高サイクル疲労破面に特有の組織状模様が観察された。

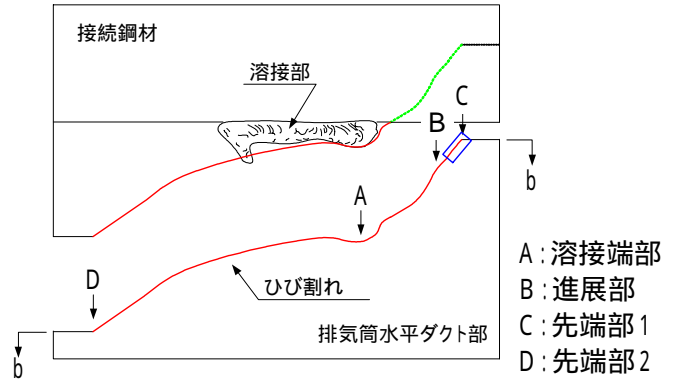
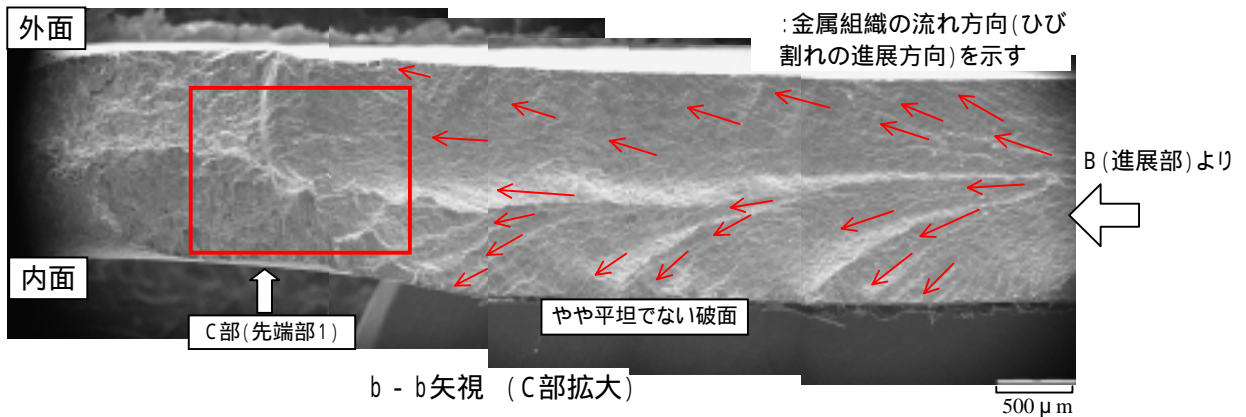
ひび割れ の詳細調査結果 破面SEM観察(ひび割れ の先端部)

先端部1 (C部) は、外面側からの進展と内面側からの進展が競合する破面が観察された。ひび割れ貫通後の進展において、溶接端部の外表面を起点とした進展から、内面側からの進展に移行する部位 (C部: 先端部1) に、応力状態が変化した時に観察されるやや平坦でない破面(ファクトリールーフ状の破面) が観察された。破面は粒内割れであり、オーステナイト系ステンレス鋼の低応力高サイクル疲労破面に特有な組織状模様が観察された。

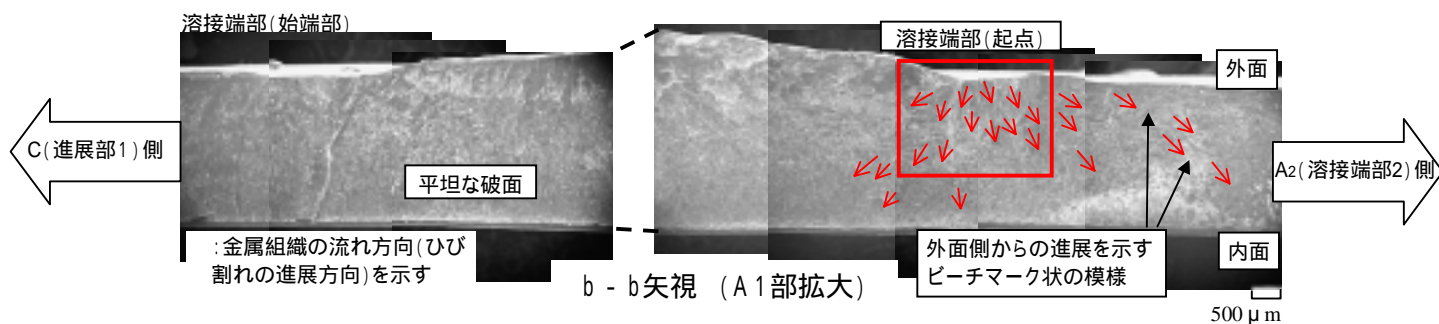
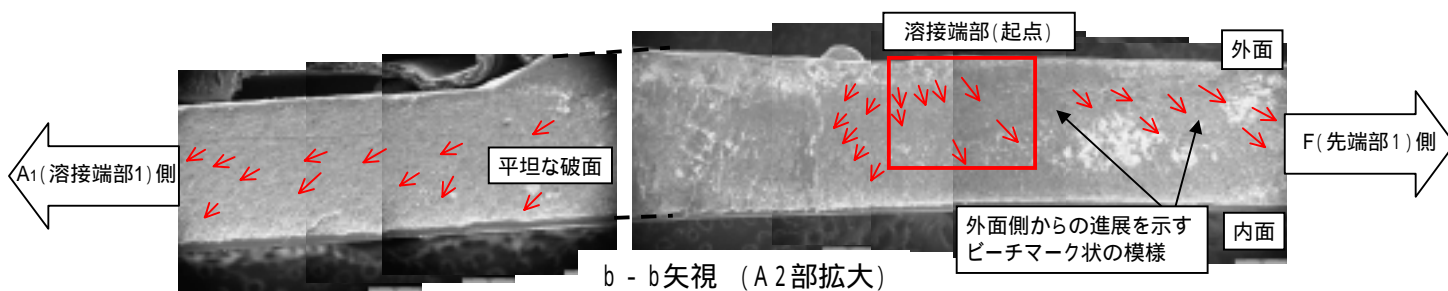
ひび割れの詳細調査結果 破面SEM観察(ひび割れの溶接端部(その1))

- ・溶接端部の外表面を起点とした金属組織の流れ(ひび割れの進展方向に対応)が認められた。
- ・破面は平坦であり、外面側からの進展を示すビーチマーク状の模様が観察された。
- ・破面は粒内割れであり、オーステナイト系ステンレス鋼の低応力高サイクル疲労破面に特有の組織状模様が観察された。
- ・ストライエーション状の模様は観察されなかった。
- ・塩化物応力腐食割れ破面に特有の羽毛状の組織は観察されなかった。

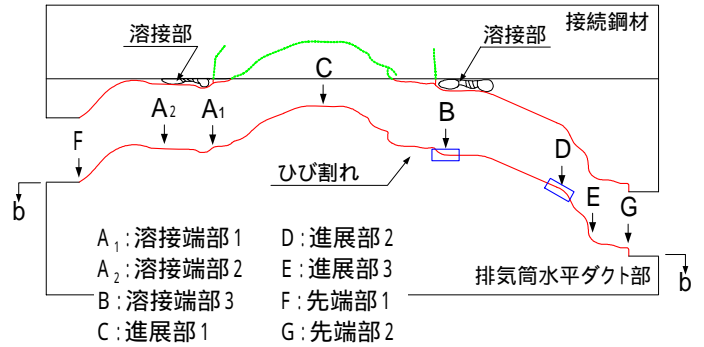
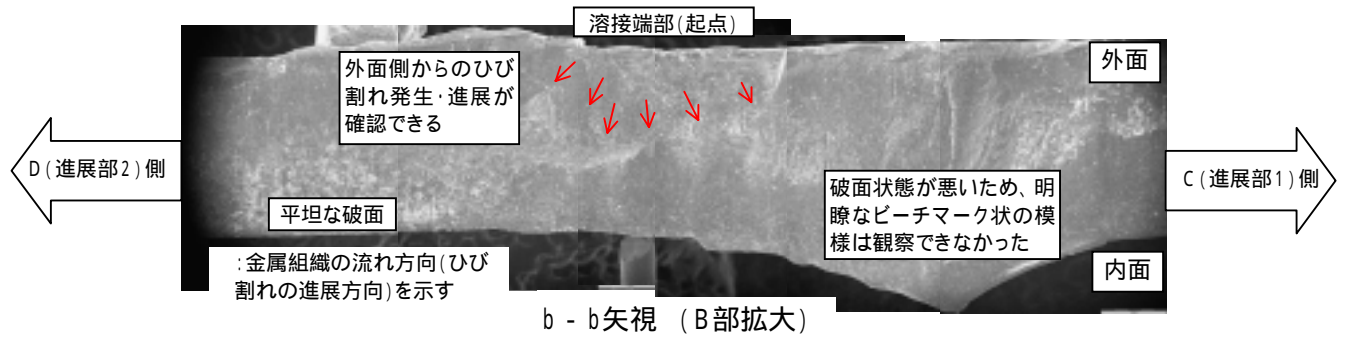
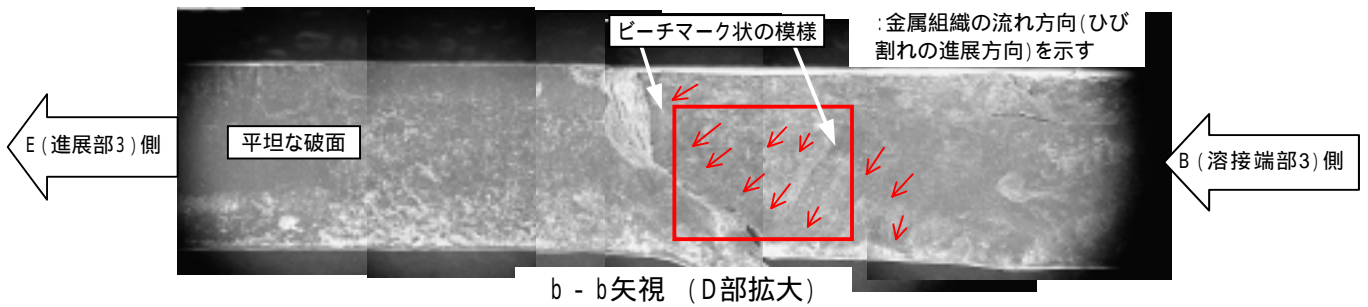
ひび割れ 破面SEM観察(ひび割れ) の詳細調査結果 の溶接端部(その2), 進展部)

- ・溶接端部の外表面を起点とした金属組織の流れ(ひび割れの進展方向に対応)が認められた。
- ・破面状態が悪かったため、外面側からの進展を示すビーチマーク状の模様は観察できなかった。しかしながら、破面で観察される金属組織の流れより、外面側からの進展と判断される。
- ・溶接端部からの進展は、進展部2(D部)で観察されるビーチマーク状の模様より、外面側からの進展と判断される。
- ・破面は粒内割れであり、オーステナイト系ステンレス鋼の低応力高サイクル疲労破面に特有の組織状模様が観察された。

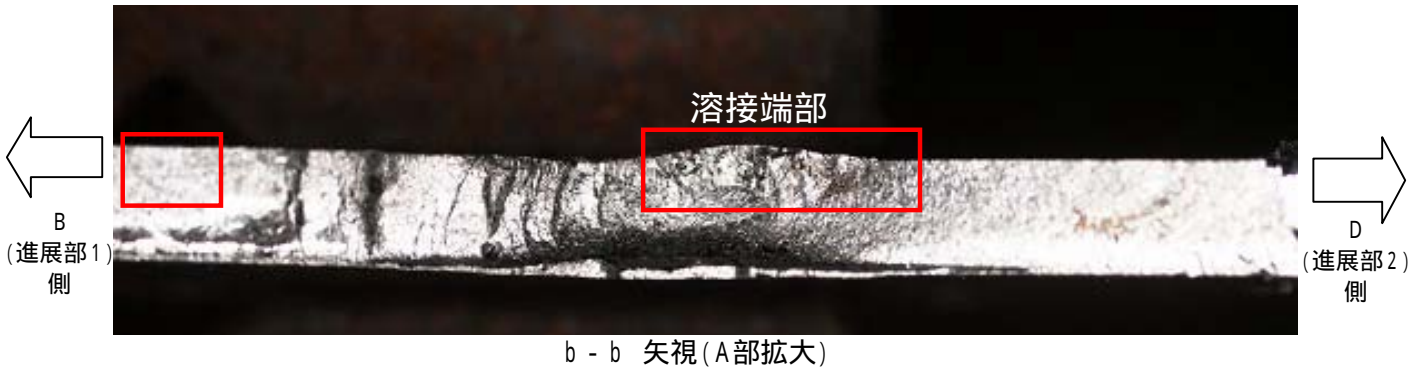
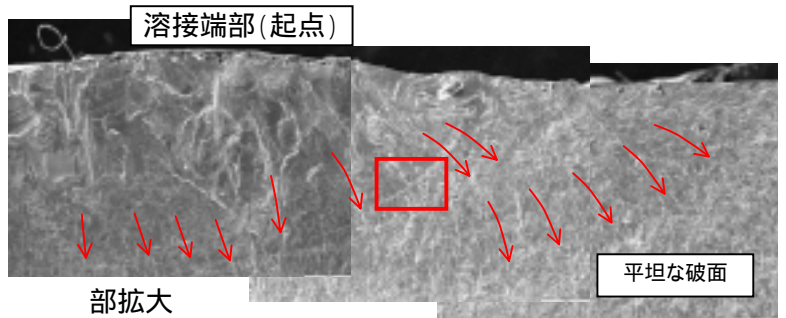
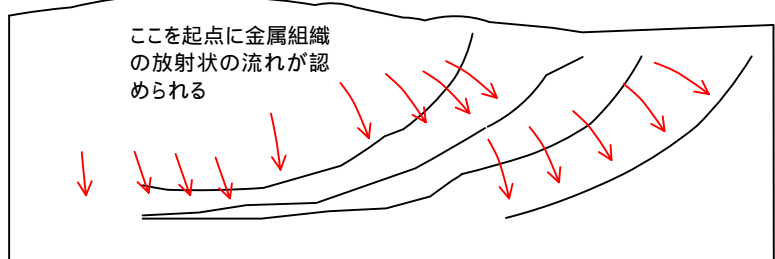
ひび割れ の詳細調査結果 破面SEM観察(ひび割れ の溶接端部)

- ・溶接端部の外表面を起点とした金属組織の流れ(ひび割れの進展方向に対応)が認められた。
- ・破面は平坦であり、外面側からの進展を示すピーチマーク状の様子が溶接端部の両側に認められた。
- ・破面は粒内割れであり、オーステナイト系ステンレス鋼の低応力高サイクル疲労破面に特有の組織状模様が観察された。
- ・ストライエーション状の様子は観察されなかった。
- ・塩化物応力腐食割れ破面に特有の羽毛状の組織は観察されなかった。

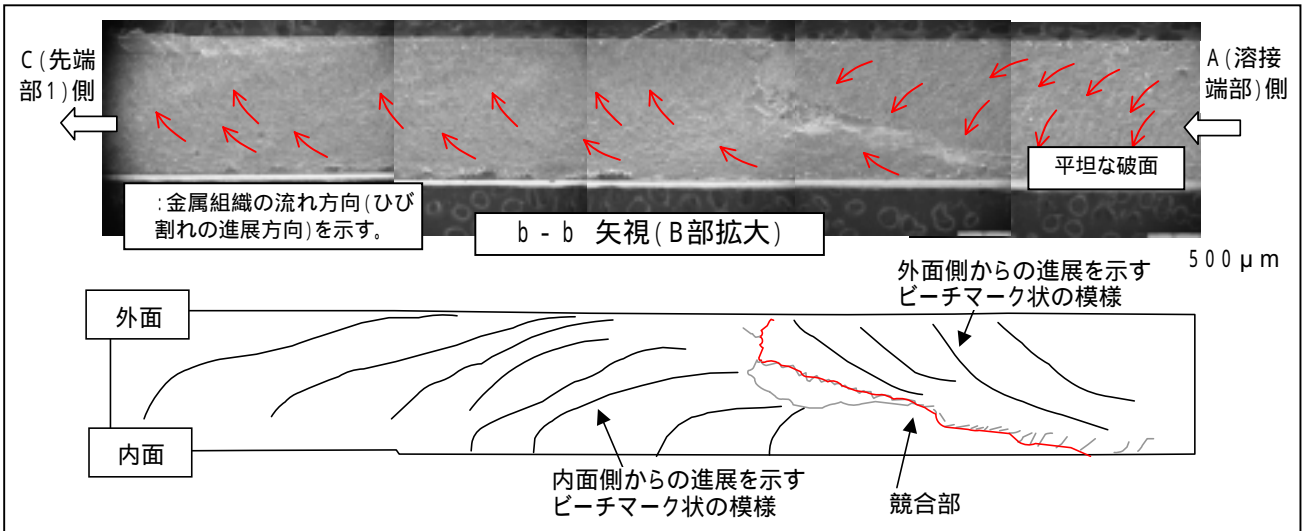
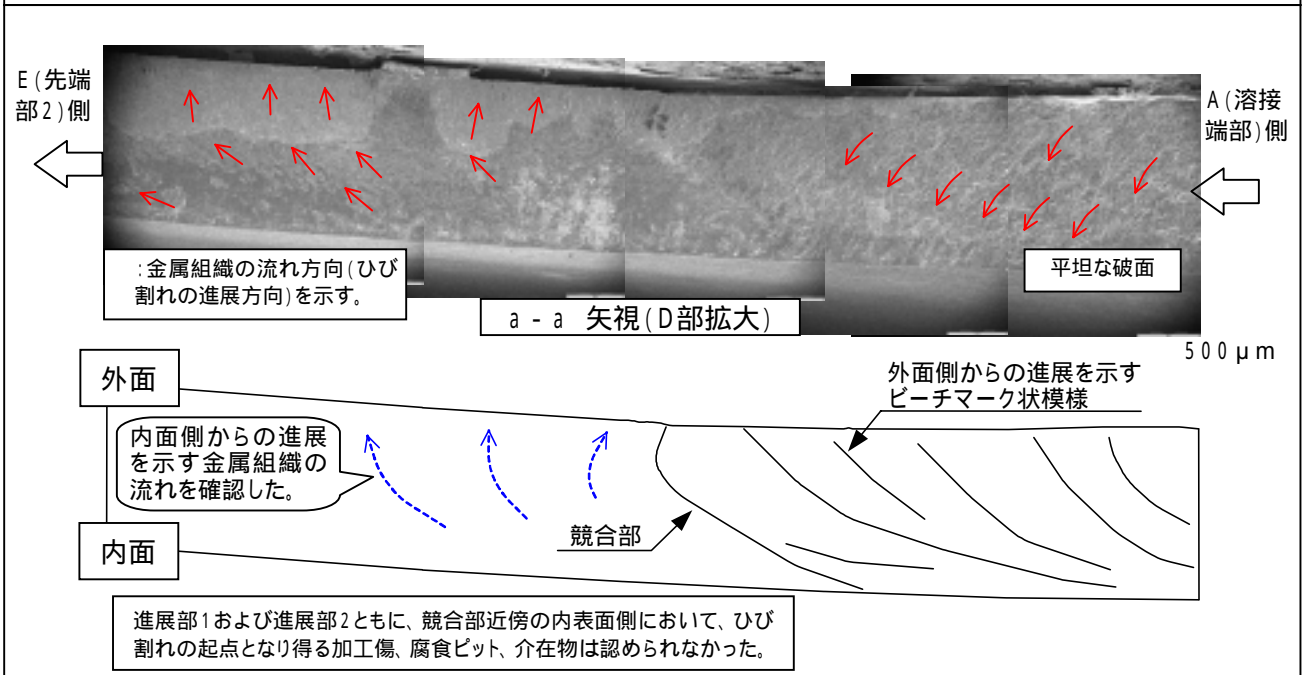
ひび割れ の詳細調査結果 破面SEM観察(ひび割れ の進展部)

進展部1, 2 (B, D部)では、外面側および内面側からの進展が競合していた。
 進展部1 (B部)では、内面側からの進展を示すビーチマーク状の模様は、外面側からの進展を示すビーチマーク状の模様には侵入していない。(外面側からの進展が先行していたことを示す。)
 進展部2 (D部)では、外面側からの進展を示すビーチマーク状の模様は、競合部でも途切れていない。(外面側からの進展が先行していたことを示す。)
 先端部1, 2 (C, E部)で観察された内面側からの進展は、外面側からの進展に引き続いて生じたものである。
 破面は平坦であった。
