ひび割れ の詳細調査結果

排気筒水平ダクト部

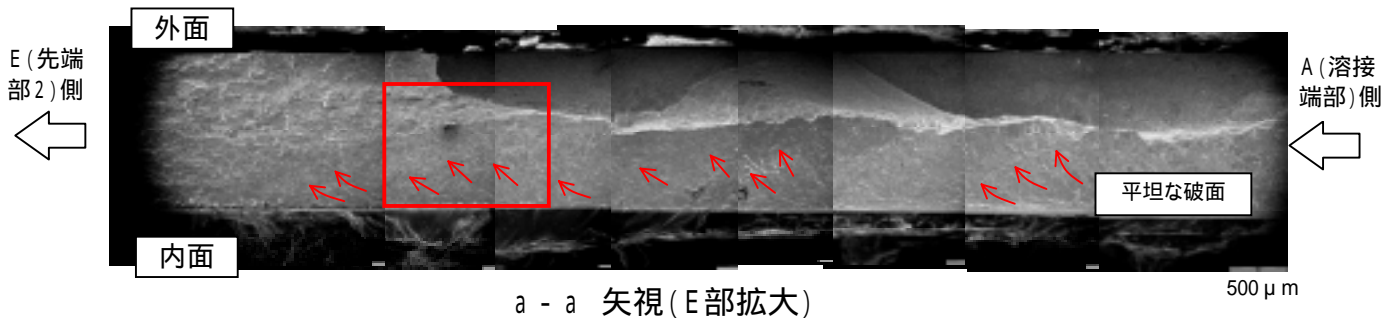
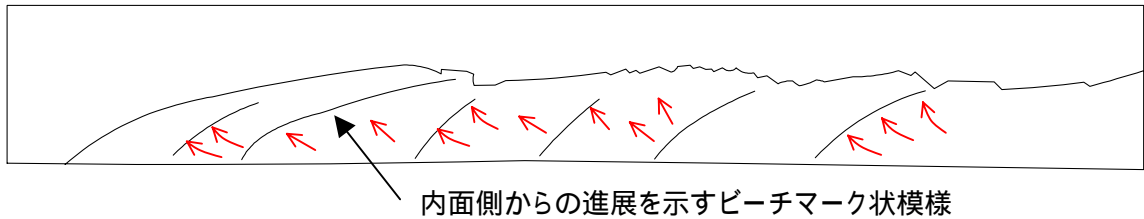
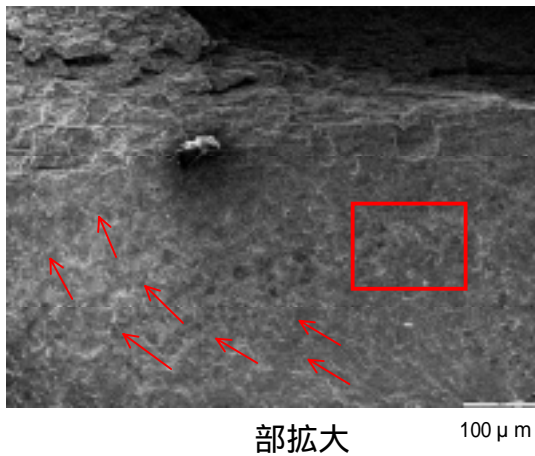
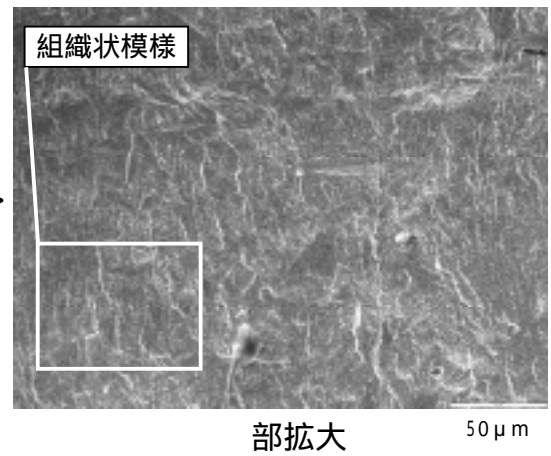
ひび割れの詳細調査結果 破面SEM観察(ひび割れの先端部)

先端部2 (E部) は、内面側からの進展を示すビーチマーク状の模様が観察された。
 先端部2 (E部) は、内面側が大きい半楕円形状の破面が観察された。
 内面側からの進展を示す金属組織の流れが観察された。
 破面は粒内割れであり、オーステナイト系ステンレス鋼の低応力高サイクル疲労破面に特有の組織状模様が観察された。
 破面は平坦であった。

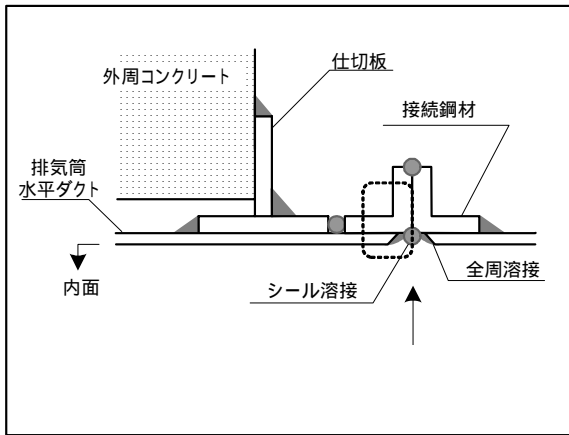
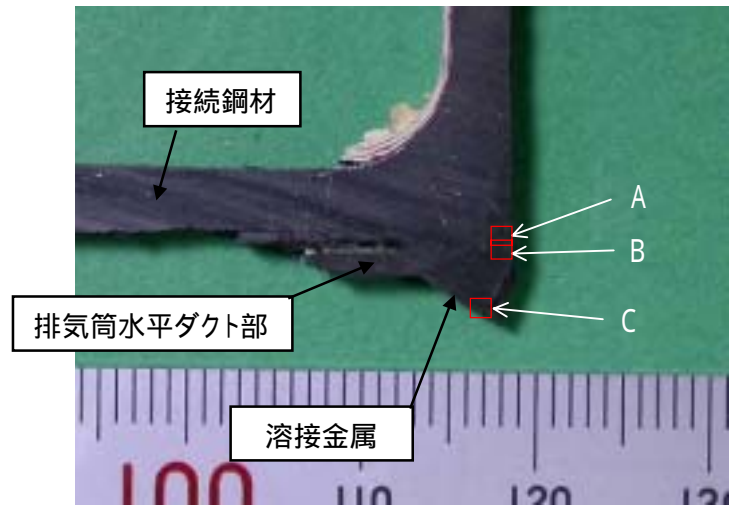
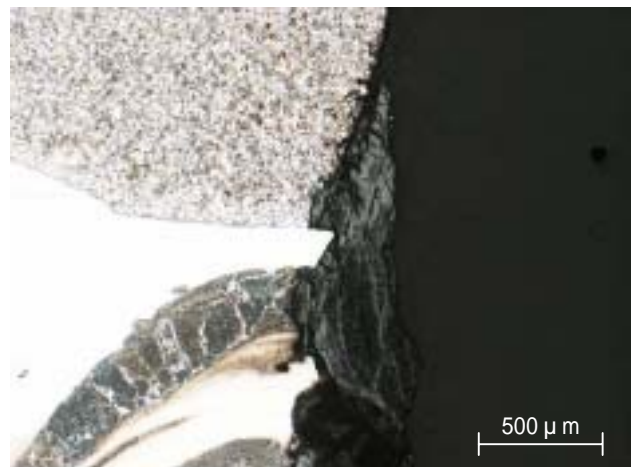
ひび割れ の詳細調査結果 断面マイクロ観察

・ひび割れ の断面は、腐食の際に現れる滑らかな凹凸が不規則に認められる。

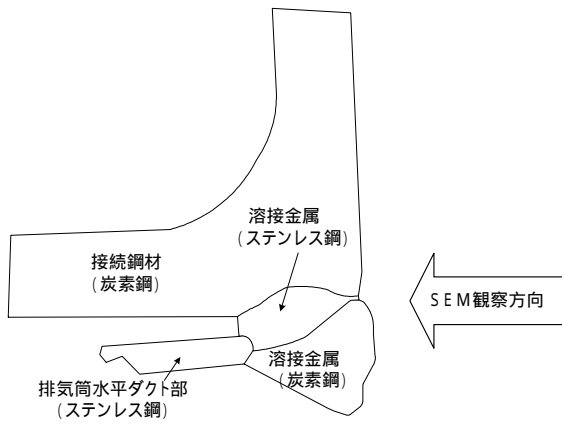
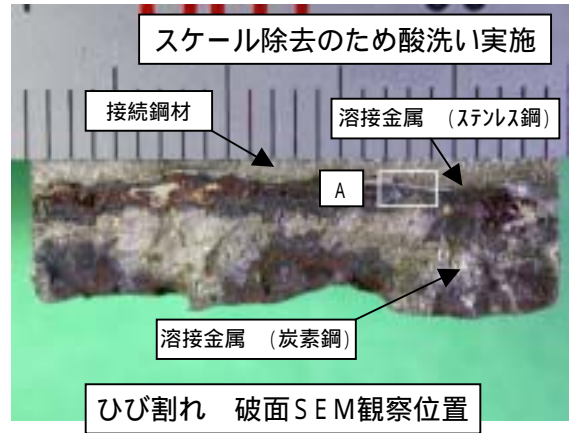
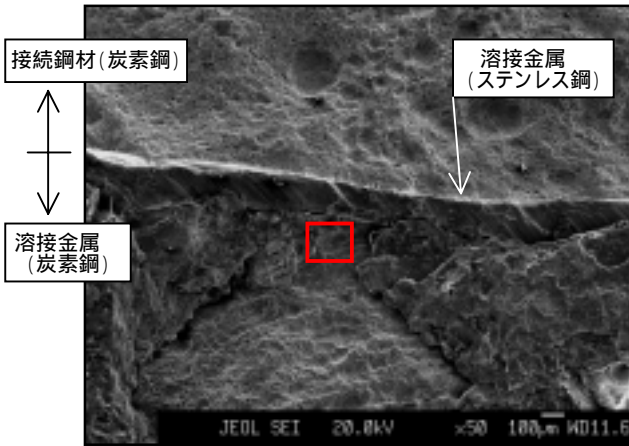
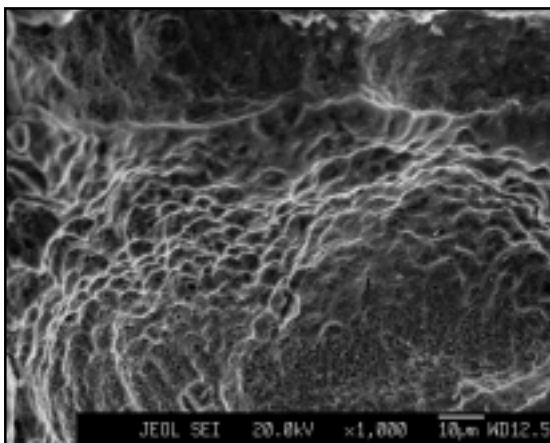
ひび割れ の詳細調査結果 破面SEM観察(接続鋼材側)

・ひび割れ 破面は、腐食の際に現れる滑らかな凹凸が認められる。

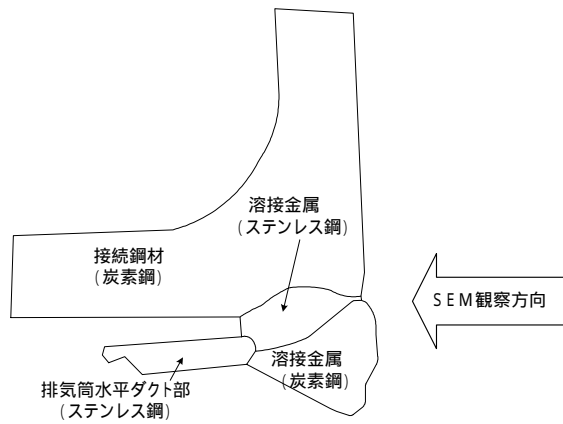
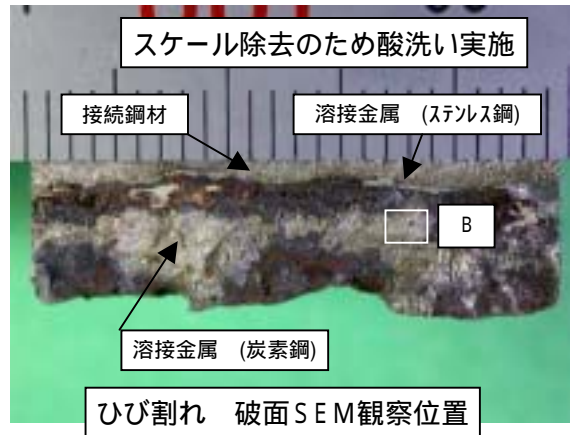
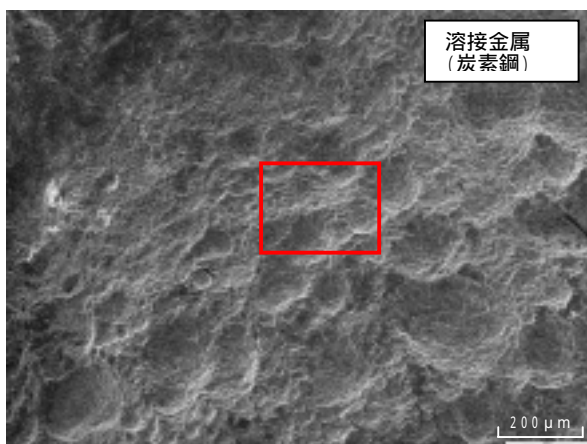
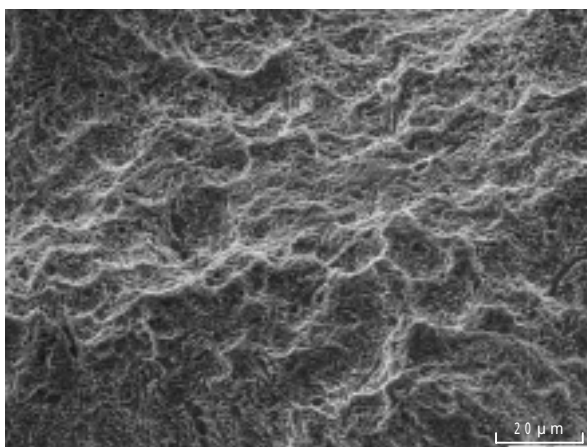
ひび割れ の詳細調査結果 破面SEM観察(中央部)

・ひび割れ 破面は、腐食の際に現れる滑らかな凹凸が認められる。

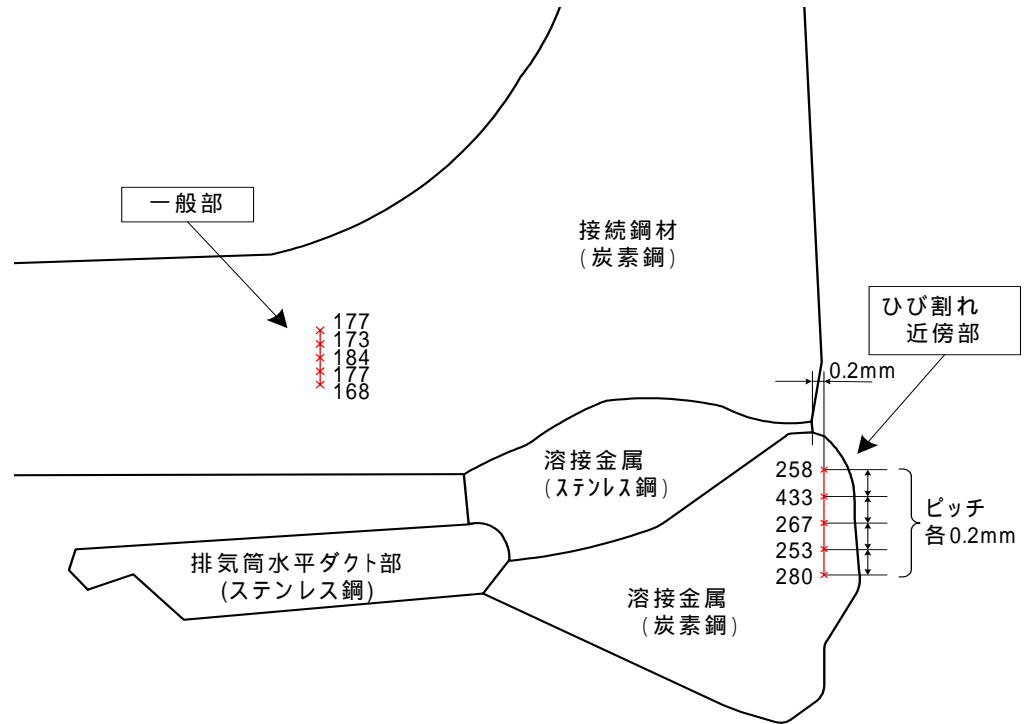
ひび割れ の詳細調査結果 硬度測定

硬度(ピッカース換算)	
		平均	最高
測定値	ひび割れ 近傍部	約 300	433
	一般部	約 180	185

炭素鋼(SS41)の硬さ規格値はなし。

・ひび割れ 近傍の溶接金属部の硬度を測定した結果、硬化した部位が認められた。
