伊方発電所第1号機充てんポンプ室エリアモニタの表示不良  
に係る報告書の提出について

伊方発電所第 1 号機  
充てんポンプ室エリアモニタの表示不良について

平成 1 7 年 1 月  
四国電力株式会社

放射線管理設備 充てんポンプ室Bエリアモニタ

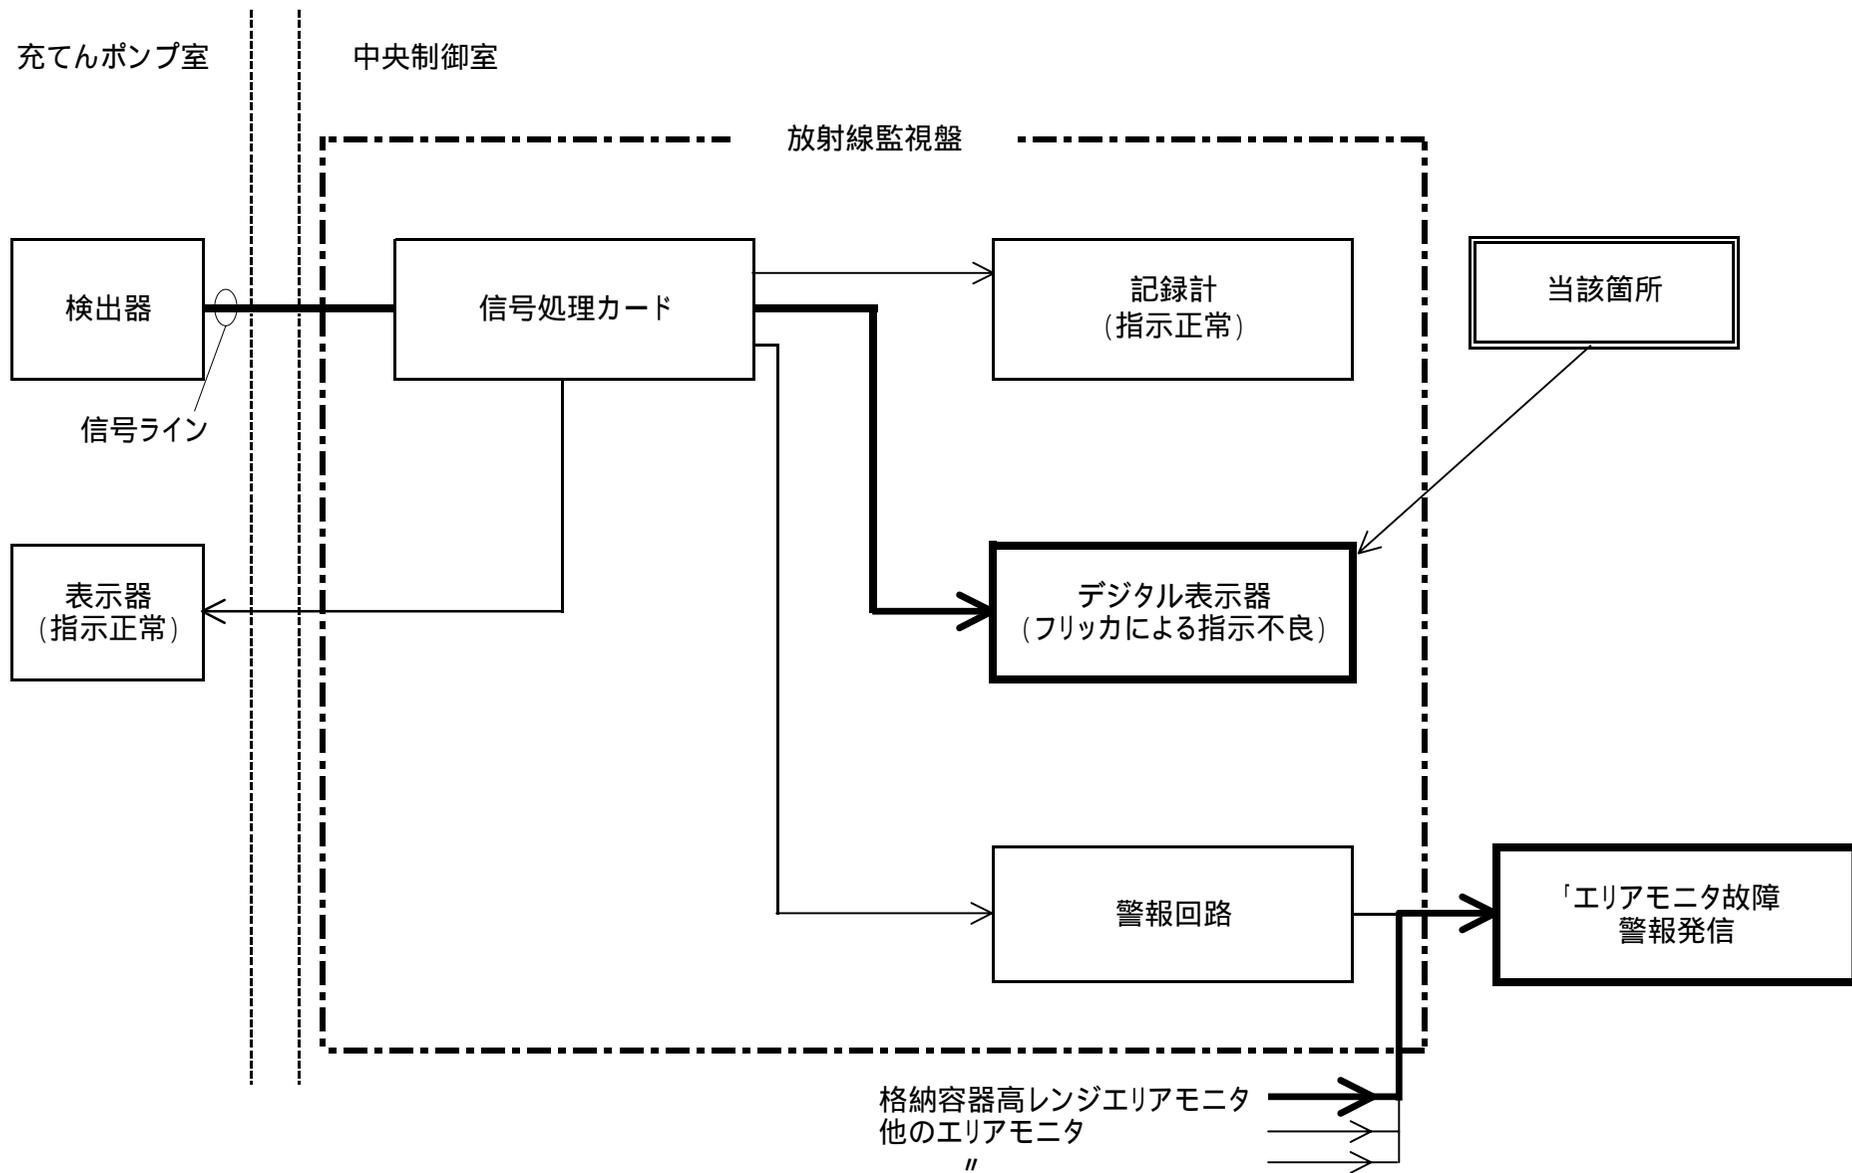
# 充てんポンプ室エリアモニタ信号回路概略図

- a. 中央制御室にて、当該エリアモニタのデジタル表示を確認したところ、  
1.00 × 10<sup>5</sup> μSv/h（測定範囲上限）でフリッカしていることを確認した。  
一方、記録計と現地表示器の指示値は、正常値（約2 μSv/h）を示していた。

放射線監視設備のデジタル表示器は、ノイズ等の測定範囲を越える信号が入力された場合、信号処理カード内で自動診断を行い、デジタル表示をフリッカさせる一方、記録計および現地表示器は、自動的にノイズを除去し、指示値にノイズの影響が出ない機能を有しているため、上記の事象はノイズの内部処理に伴う正常動作と推定される。

- (1) デジタル表示のフリッカの原因は、信号ラインへの一時的なノイズの混入により当該エリアモニタの測定範囲を越えたためと推測される。
- (2) 警報が発信した原因は、当該エリアモニタの点検等で、盤扉を開閉した振動によりジャンパー線が外れたものと推定される。

- (1) 当該エリアモニタの信号処理カードのリセット操作を行い、デジタル表示が正常値に復帰した。なお、念の為、当該カードを予備品に取り替えた。  
なお、今後とも当該カードの予備品を常備しておく。
- (2) ワンポイントレススを作成し、長期に使用する時は端子ネジに締め付けるタイプのジャンパー線を使用するなど外れない対策を関係者に周知する。

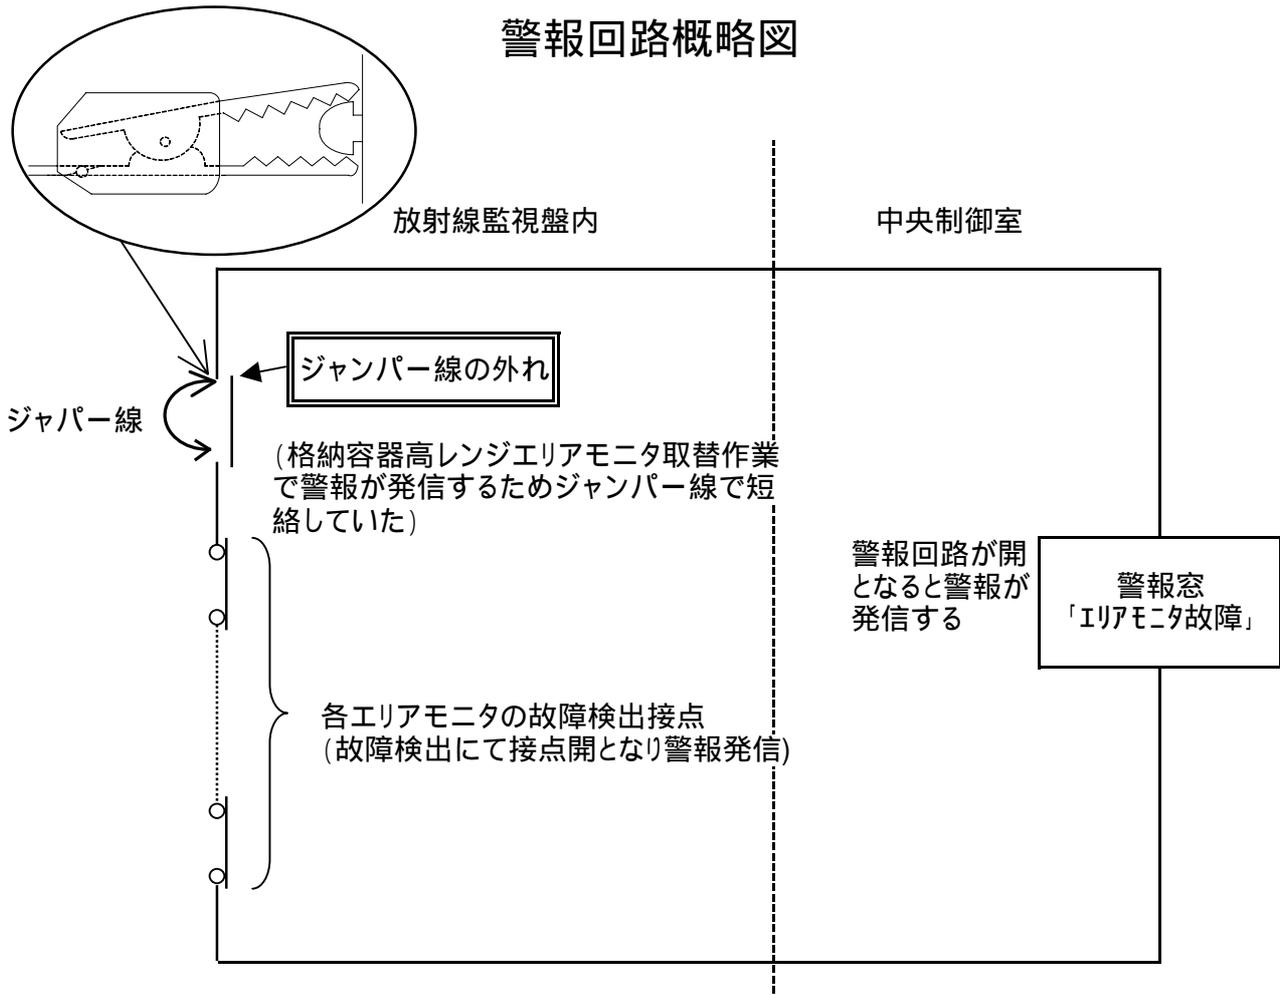
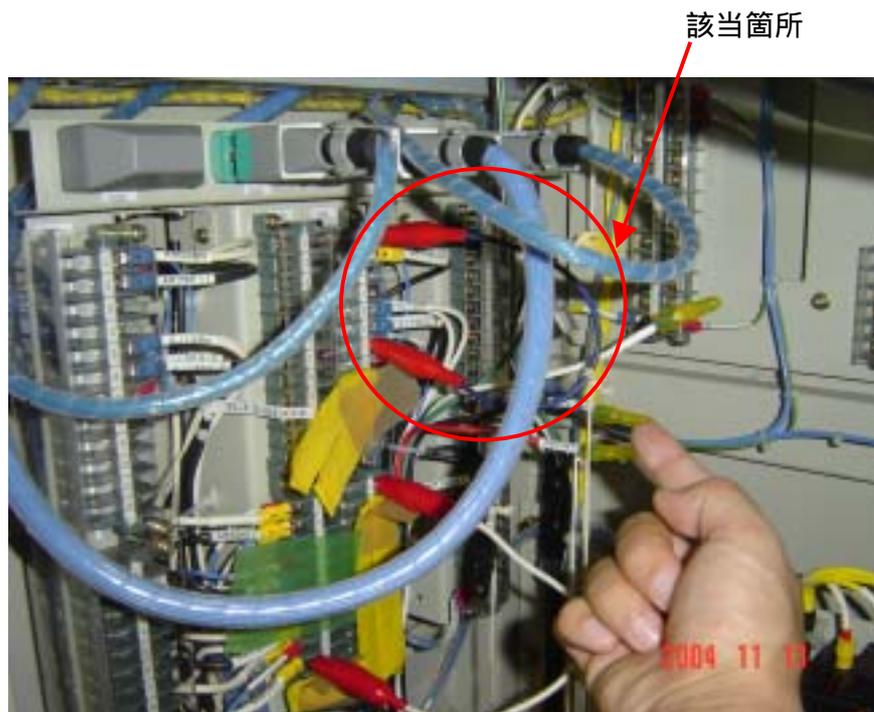
### 警報回路概略図

- b. 充てんポンプ室Bに設置されている検出器、信号ケーブルおよびケーブル接続部の外観点検を行った結果、異常は認められなかった。
- c. 放射線監視設備はノイズによる影響を受けやすいことから、検出器および信号ケーブル付近での溶接作業等を調査した結果、ノイズを発生させる可能性がある作業は確認できなかったが可能性は否定できない。
- d. 取り替えた信号処理カードを試験装置に接続し、約1ヶ月間当該カードが故障している可能性の調査を行った結果、再現性がなく当該カードの異常は認められなかった。
- e. 警報回路の調査をした結果、格納容器高レンジエリアモニタ取替作業に伴う警報を抑制するために当該エリアモニタのデジタル表示が収納される盤内にて実施していたジャンパー線が外れていた。
