伊方発電所第1号機補助建家排気筒のひび割れに係る  
報告書の提出について

伊方発電所第1号機  
補助建家排気筒のひび割れについて

平成17年1月

四国電力株式会社

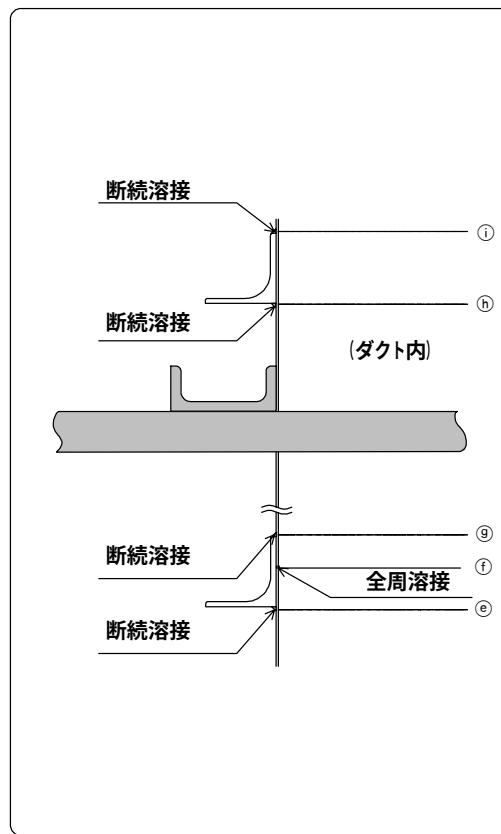
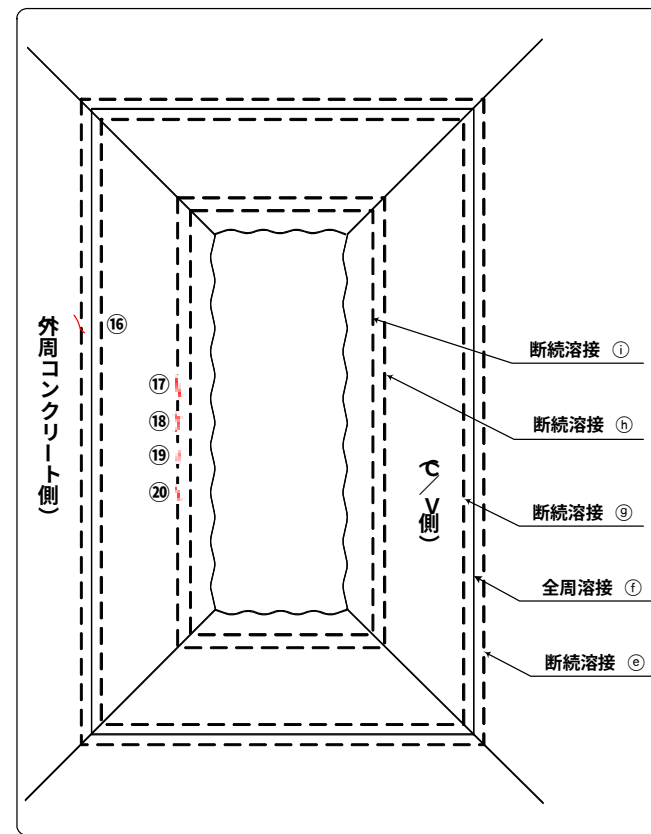
B部 (排気筒鉛直ダクト部 (ひび割れ①②③④⑤))  
(下部より上部を見る)

テレビカメラ等による内外面視視観察を行った結果、補強鋼材の断続溶接部近傍で5箇所のひび割れ(⑯～⑳)が認められた。ひび割れの長さは、最小で約60mm、最大のもので約150mmであった。

排気筒鉛直ダクト部内外面状況調査の結果、5箇所のひび割れを確認した。

また、A／B排気筒鉛直ダクト部については、ひび割れ発生箇所を撤去し、同種・同材のステンレス鋼板で復旧するとともに、振動低減を図るための振動抑制用サポートを追設する。

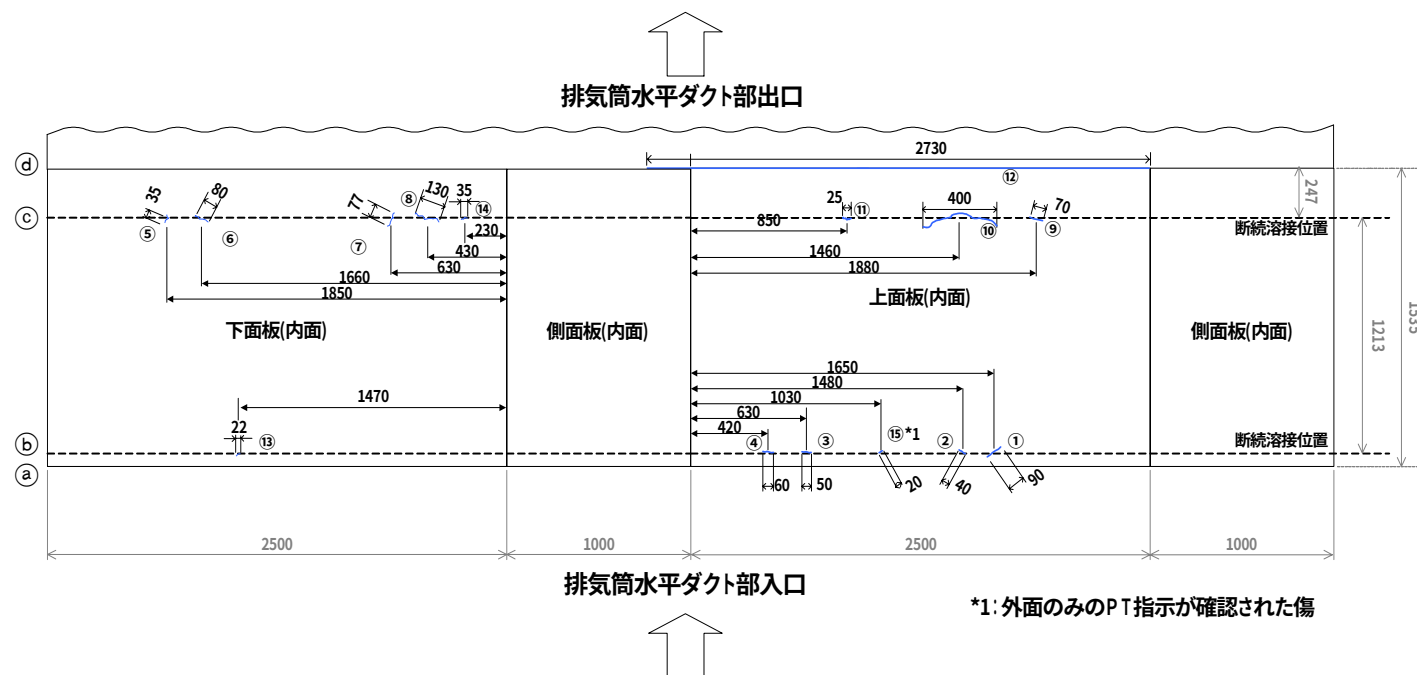
ひび割れ①  
(ダクト内面)

ひび割れ②  
(ダクト内面)

ひび割れ③  
(ダクト内面)

ひび割れ④  
(ダクト内面)

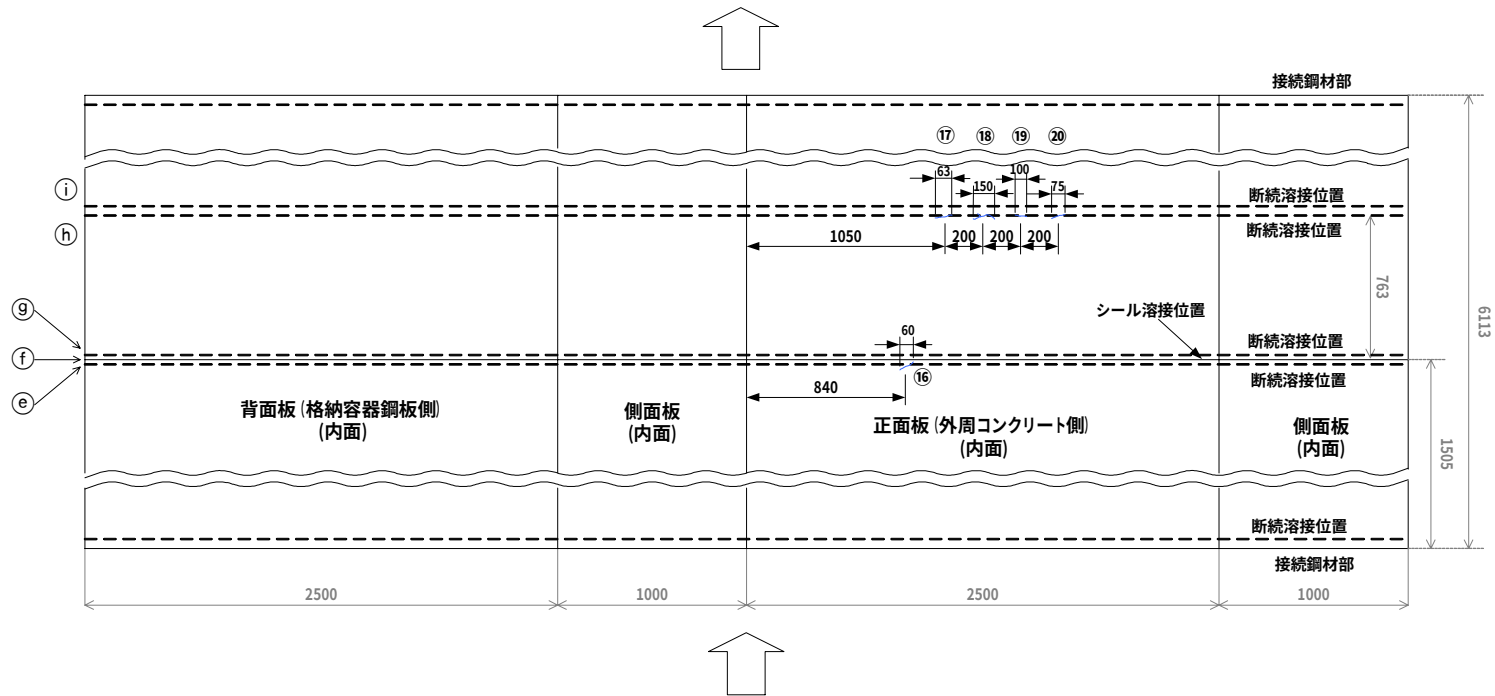
ひび割れ①⑥  
(ダクト内面)

ひび割れ①⑦  
(ダクト内面)

ひび割れ①⑧  
(ダクト内面)

ひび割れ①⑨  
(ダクト内面)

ひび割れ②①  
(ダクト内面)

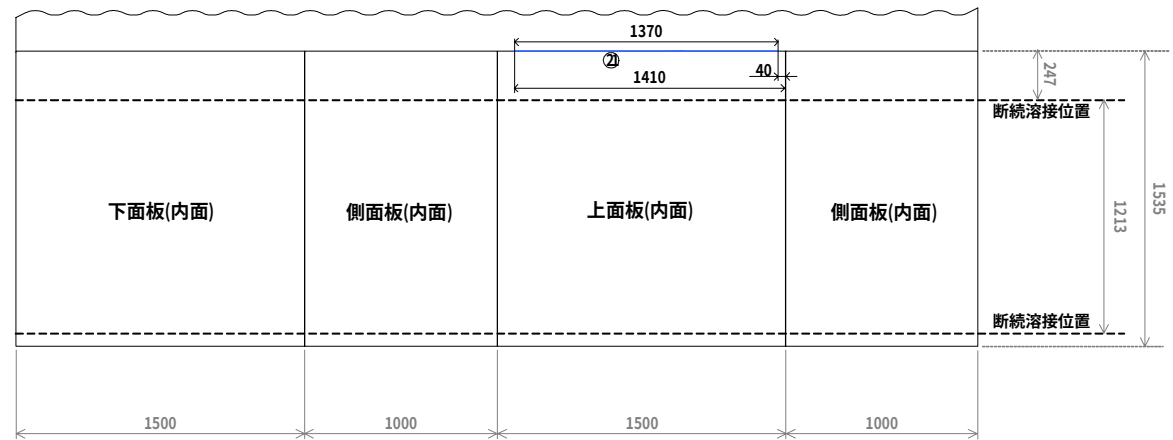
外面の接続鋼材部の腐食とひび割れの位置

外周コンクリート内側の排気筒水平・鉛直ダクト部の接続鋼材部に著しい腐食が認められ、ひび割れ範囲と、当該外面の接続鋼材部の腐食している範囲がほぼ一致していた。

### (2) A／B排気筒およびC／V排気筒の水平ダクト部について、屋外部にある断続溶接部間の隙間は、雨水による腐食防止を図るためシール材を塗布する。

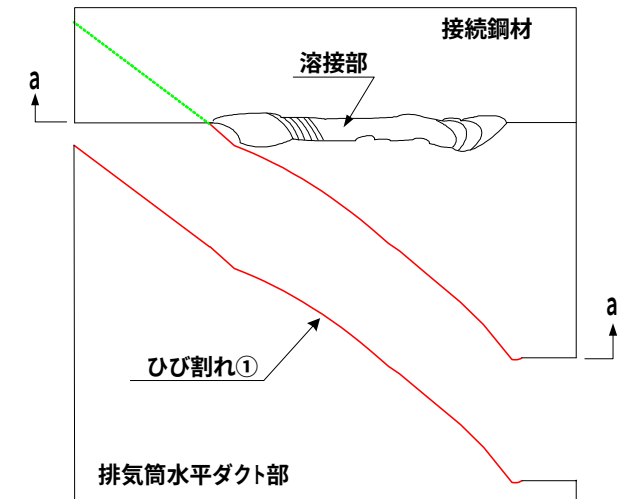
## 破面マクロ観察結果 (ひび割れ①)

- ・ひび割れは貫通していた。
- ・ひび割れは溶接端部を通過していた。
- ・ひび割れの各先端部前縁は外面側が大きい半楕円形状である。
- ・破面にはビーチマーク状の模様が認められた。
- ・破面は平坦である。

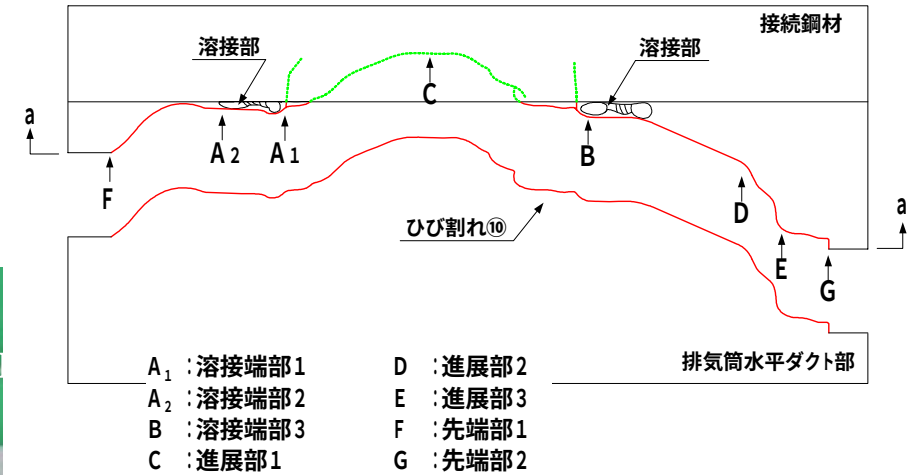
# 破面マクロ観察結果 (ひび割れ⑩) (1 / 2)

- ・ひび割れは貫通していた。
- ・ひび割れは溶接端部を通過していた。
- ・進展部1 (C部) および先端部1 (F部) では、ひび割れの先端部 (進展部) 前縁は外面側が大きい半楕円形状である。
- ・破面にはビーチマーク状の模様が認められた。
- ・破面は平坦であった。

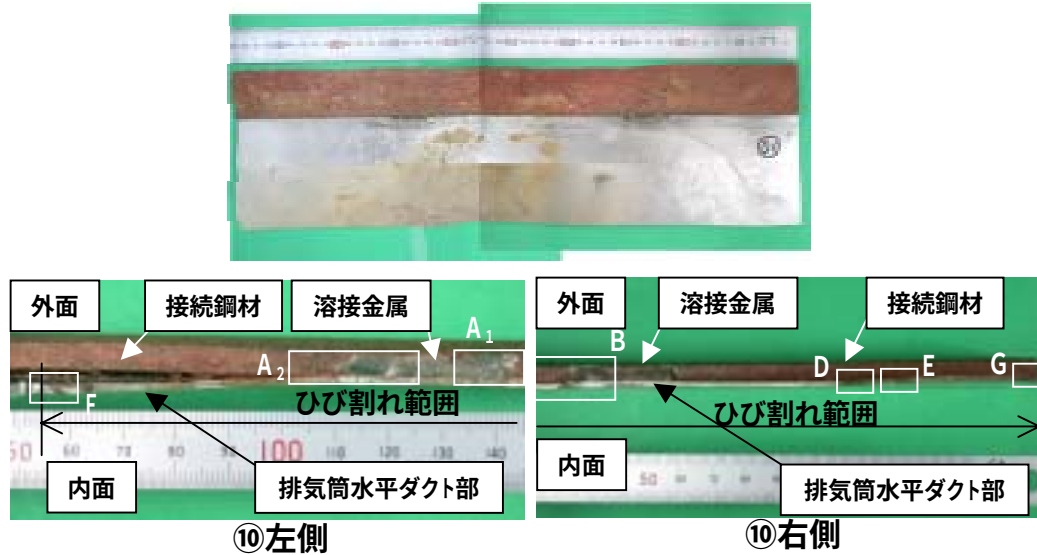
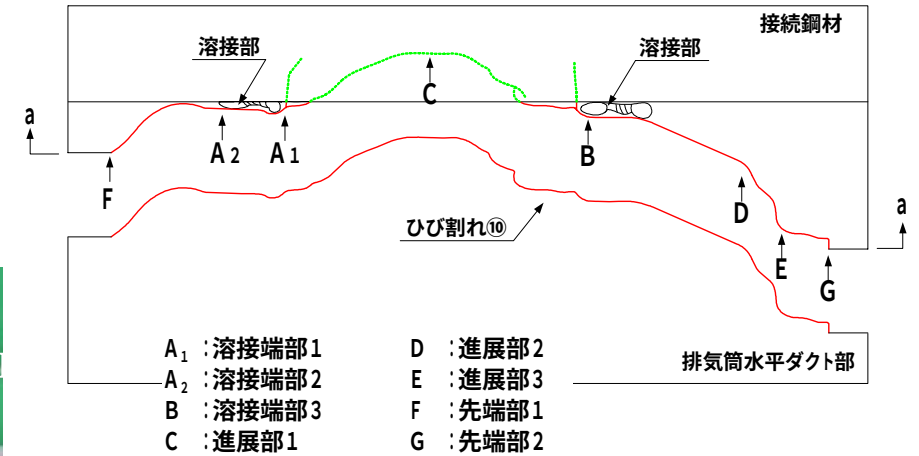
## 破面マクロ観察結果 (ひび割れ⑩) (2 / 2)

- ・ひび割れは貫通していた。
- ・ひび割れは溶接端部を通過していた。
- ・進展部2 (D部) では、ひび割れの進展部前縁は外面側が大きい半楕円形状である。
- ・先端部2 (G部) では、内外面からの進展が競合する部位が観察された。
- ・溶接端部付近の破面は平坦であるが、ひび割れ貫通後の進展では、やや平坦ではない破面が観察された。

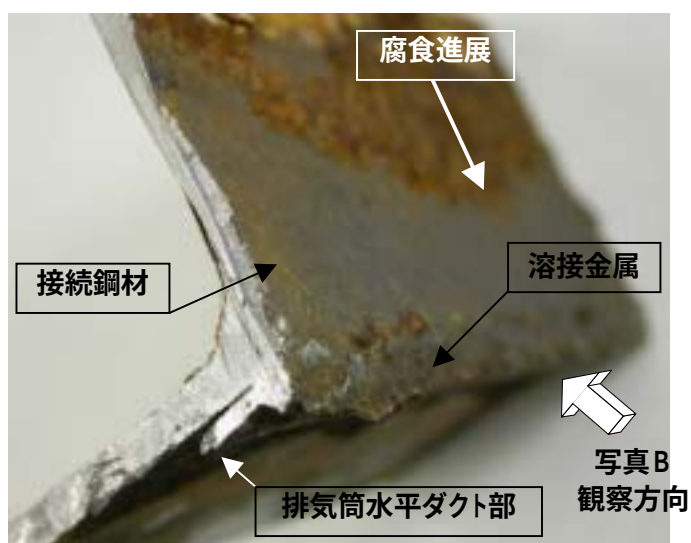
## 破面マクロ観察結果 (ひび割れ⑫)

- ・ひび割れ⑫は、溶接金属のほぼ中央を貫通しており、破面表面は腐食により変色している。
- ・シール溶接金属部の接続鋼材も著しい腐食を受けている。

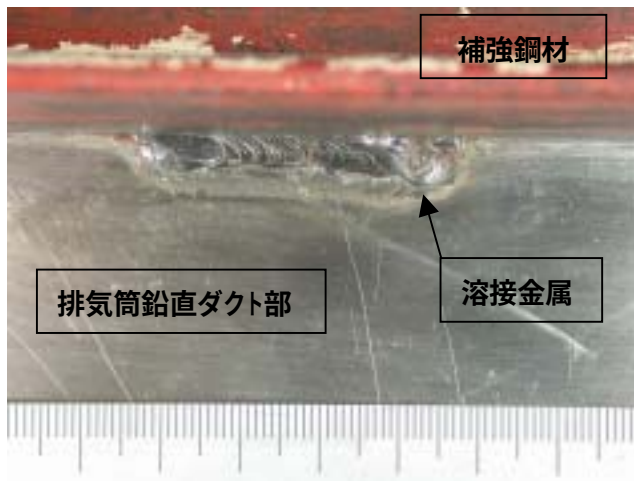
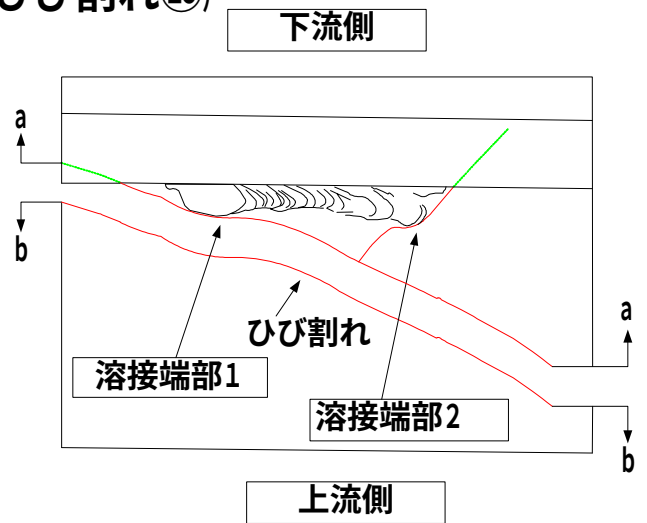
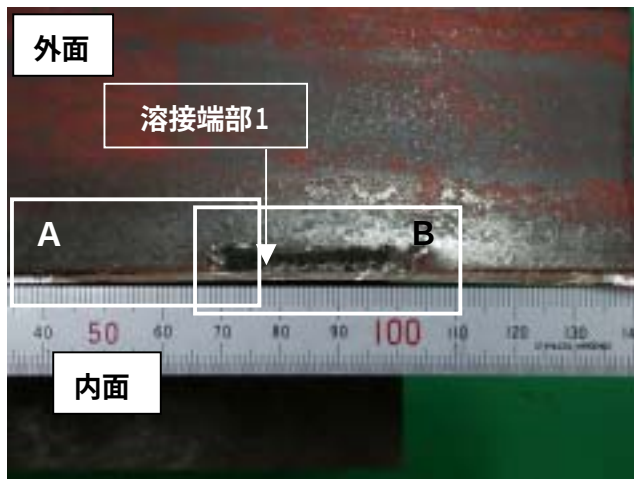
# ひび割れ③②①の詳細調査結果 詳細破面マクロ観察 (ひび割れ②①)

・溶接端部の外表面にひび割れの起点となりうる形状変化が認められた。

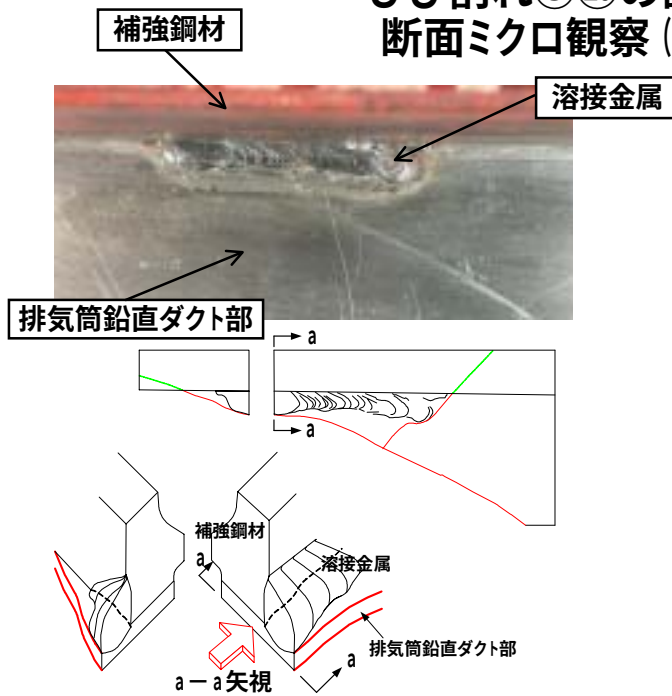
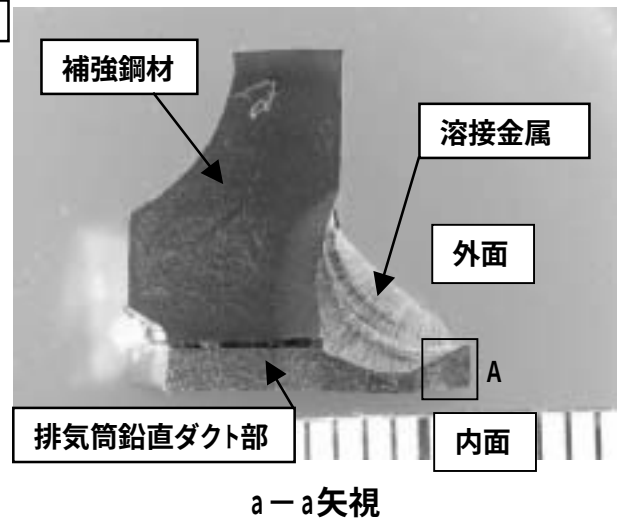
## ひび割れ③②①の詳細調査結果 断面ミクロ観察 (ひび割れ②)

- ・ひび割れは、平坦な破面で進展していた。
- ・ひび割れは、枝分かれしていない。
- ・ひび割れは、粒内割れである。
- ・ひび割れ近傍には、材料欠陥等の異常は認められなかった。

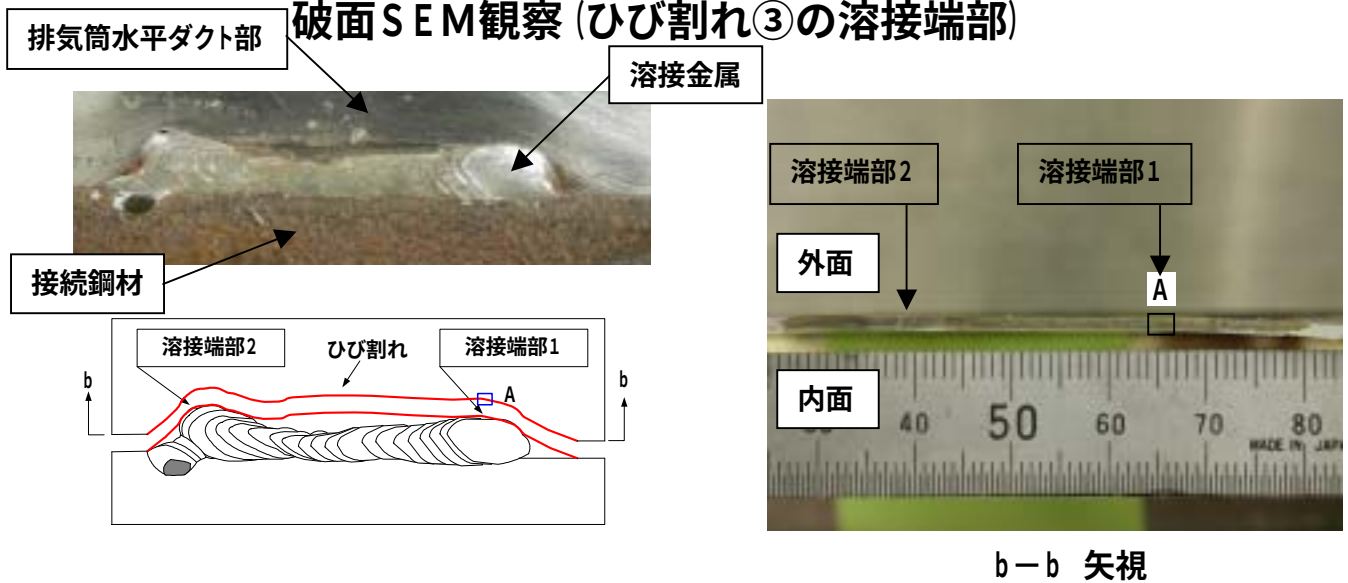
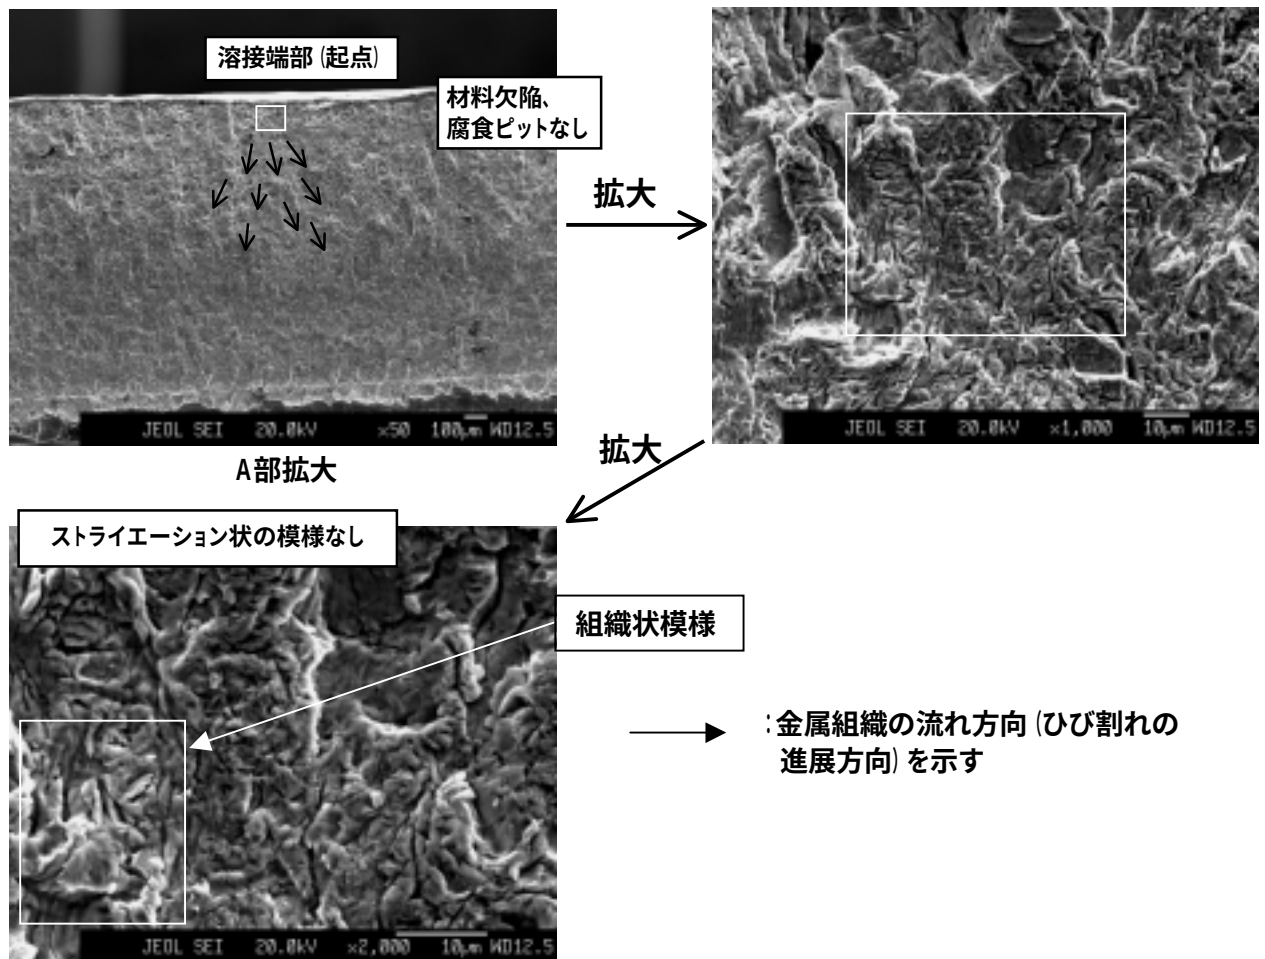
### 破面SEM観察(ひび割れ③の溶接端部)

- ・溶接端部の外表面を起点とした金属組織の流れ(ひび割れの進展方向に対応)が認められた。
- ・溶接端部の外表面において、材料欠陥、腐食ピット等は認められなかった。
- ・破面は粒内割れであり、オーステナイト系ステンレス鋼の低応力高サイクル疲労破面に特有の組織状模様が認められた。
- ・ストライエーション状の模様は認められなかった。
- ・塩化物応力腐食割れ破面に特有の羽毛状の組織は観察されなかった。

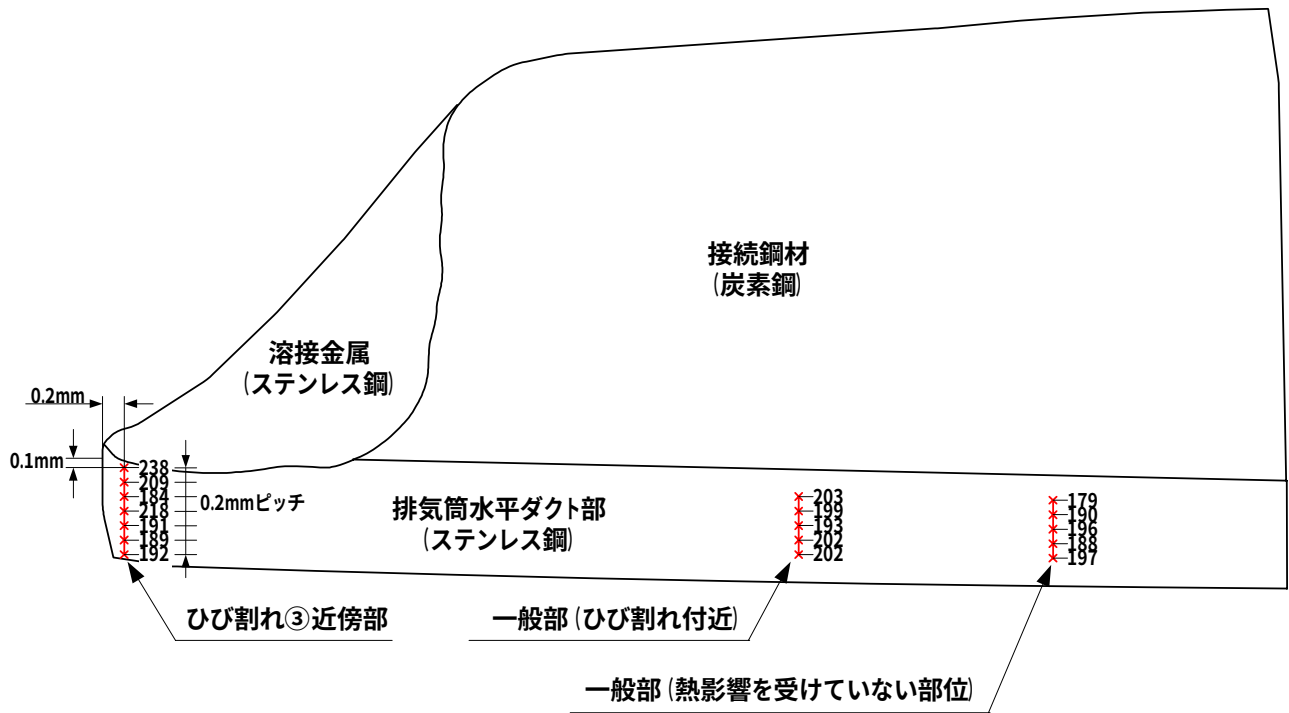
ひび割れ③②①の詳細調査結果  
硬度測定 (ひび割れ③)

- ・ひび割れ付近は熱影響を受けていない一般部に比べて硬度が高い。
- ・ひび割れ近傍部は外表面付近が最も硬度が高い。

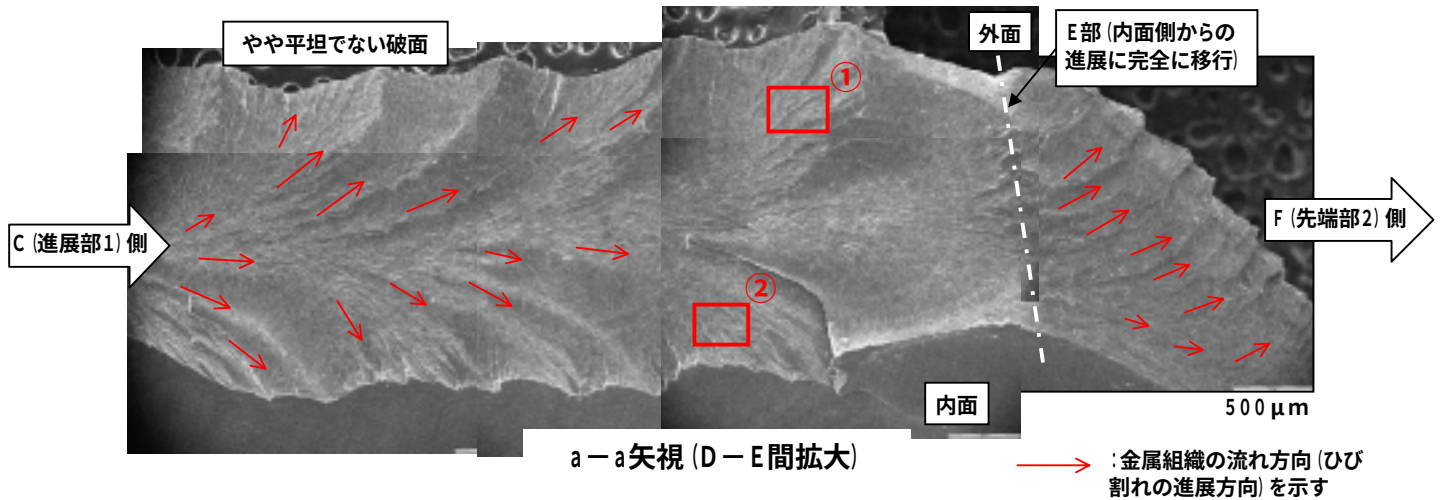
## ひび割れ⑦⑧⑩⑪の詳細調査結果 破面SEM観察 (ひび割れ⑦進展部 (その2))

- ★外面側からの進展と内面側からの進展が競合している部位 (D-E間) が観察された。
- ★右端 (F部側: 先端部2) に向かって、内面側からの進展に完全に移行する部位が観察された。
- ★ひび割れ貫通後の進展において、溶接端部の外表面を起点とした進展から、内面側からの進展に完全に移行する部位 (D-E間) に、応力状態が変化した時に観察されるやや平坦でない破面 (ファクトリーーフ状の破面) が観察された。
- ★破面は粒内割れであり、オーステナイト系ステンレス鋼の高サイクル疲労破面に特有の組織状模様が観察された。

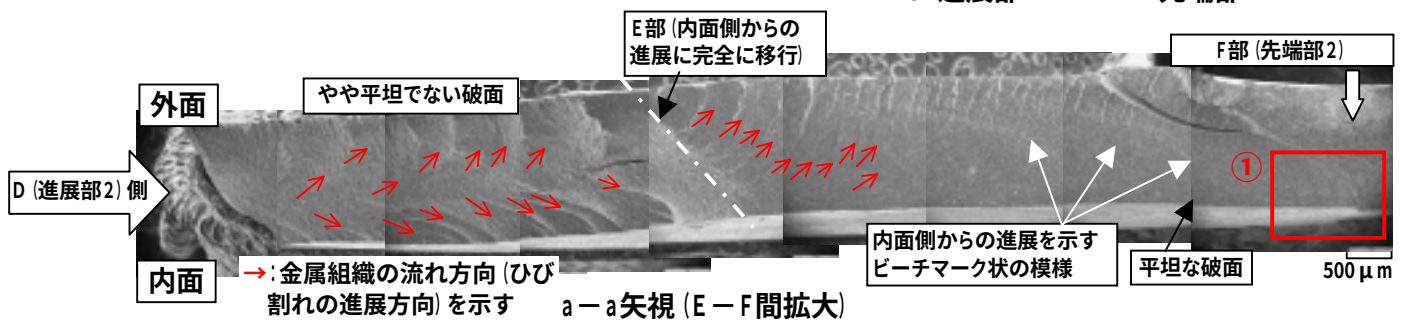
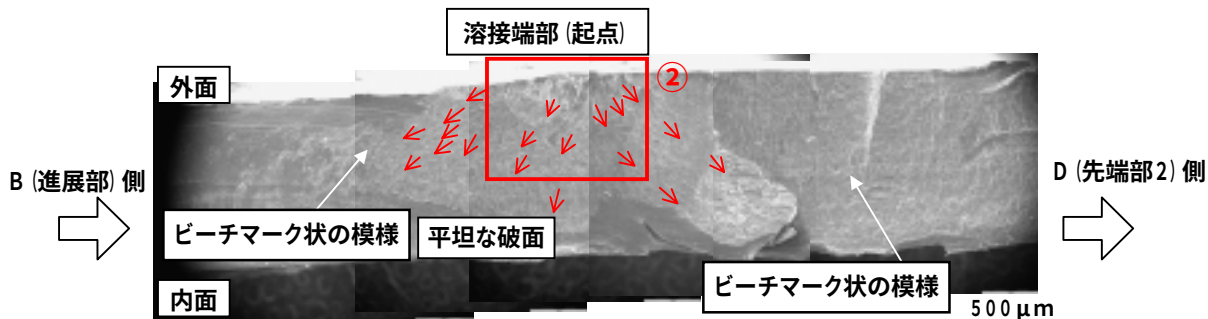
## ひび割れ⑦⑧⑩⑪の詳細調査結果 破面SEM観察 (ひび割れ⑦の先端部)

- ・溶接端部の外表面を起点とした金属組織の流れ (ひび割れの進展方向に対応) が認められた。
- ・破面は平坦であり、外面側から内面側への進展を示すピーチマーク状の模様が観察された。
- ・破面は粒内割れであり、オーステナイト系ステンレス鋼の低応力高サイクル疲労破面に特有の組織状模様が観察された。
- ・ストライエーション状の模様は観察されなかった。
- ・塩化物応力腐食割れ破面に特有の羽毛状の組織は観察されなかった。

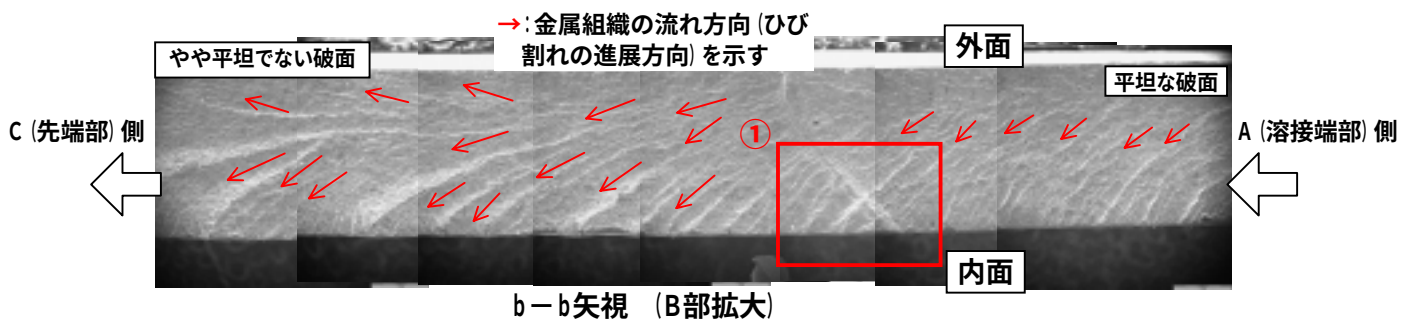
## ひび割れ⑦⑧⑩⑪の詳細調査結果 破面SEM観察 (ひび割れ⑧の進展部)

- ★外面側からの進展と内面側からの進展が競合している部位 (B部: 進展部) が観察された。
- ★ひび割れ貫通後の進展において、溶接端部の外表面を起点とした進展から、内面側からの進展に移行する部位 (B部: 進展部) に、応力状態が変化した時に観察されるやや平坦でない破面が観察された。
- ★破面は粒内割れであり、オーステナイト系ステンレス鋼の低応力高サイクル疲労破面に特有の組織状模様が観察された。

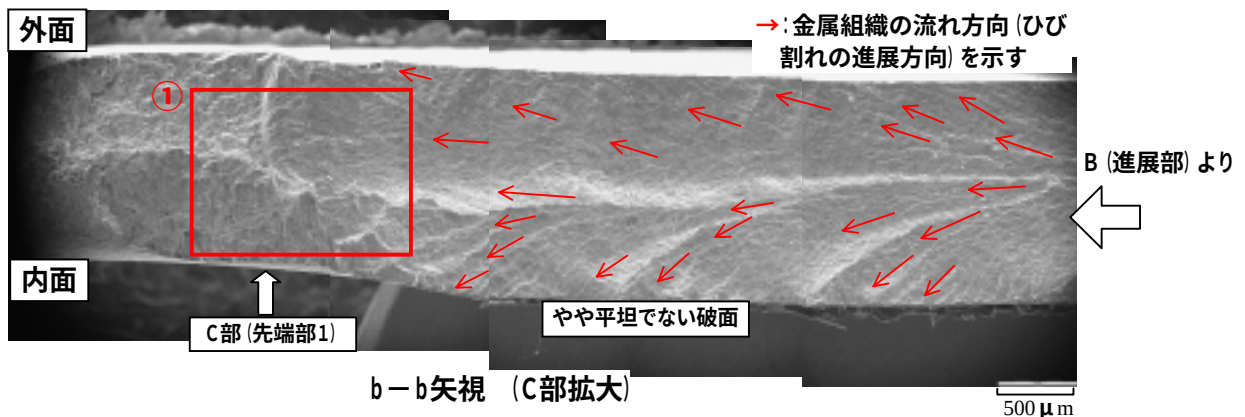
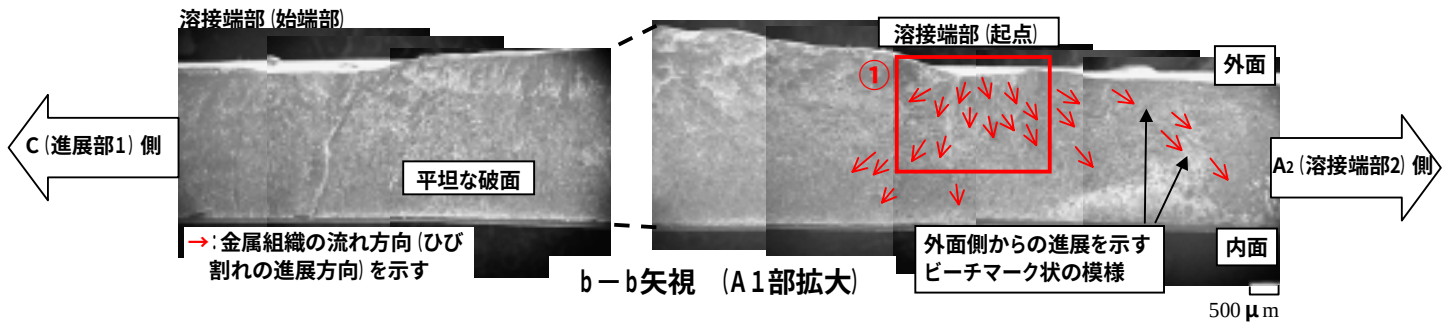
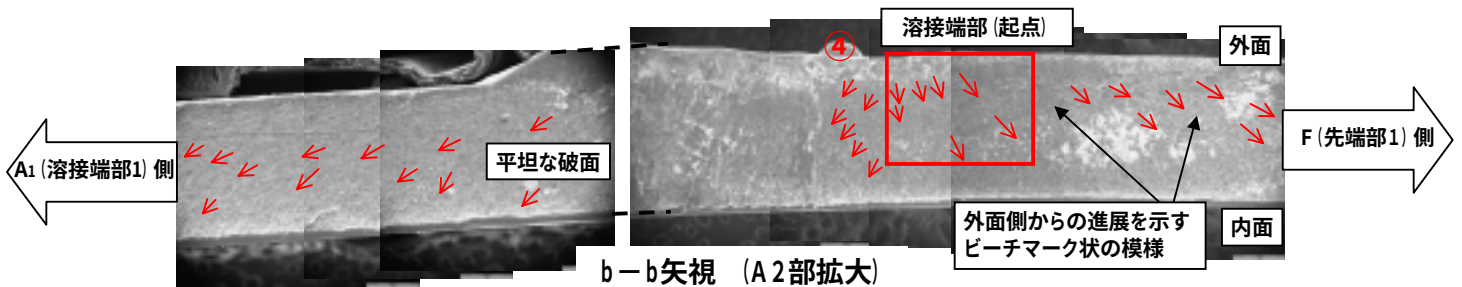
## ひび割れ⑦⑧⑩⑪の詳細調査結果 破面SEM観察 (ひび割れ⑧の先端部)

- ・溶接端部の外表面を起点とした金属組織の流れ(ひび割れの進展方向に対応)が認められた。
- ・破面は平坦であり、外面側からの進展を示すビーチマーク状の模様が観察された。
- ・破面は粒内割れであり、オーステナイト系ステンレス鋼の低応力高サイクル疲労破面に特有の組織状模様が観察された。
- ・ストライエーション状の模様は観察されなかった。
- ・塩化物応力腐食割れ破面に特有の羽毛状の組織は観察されなかった。

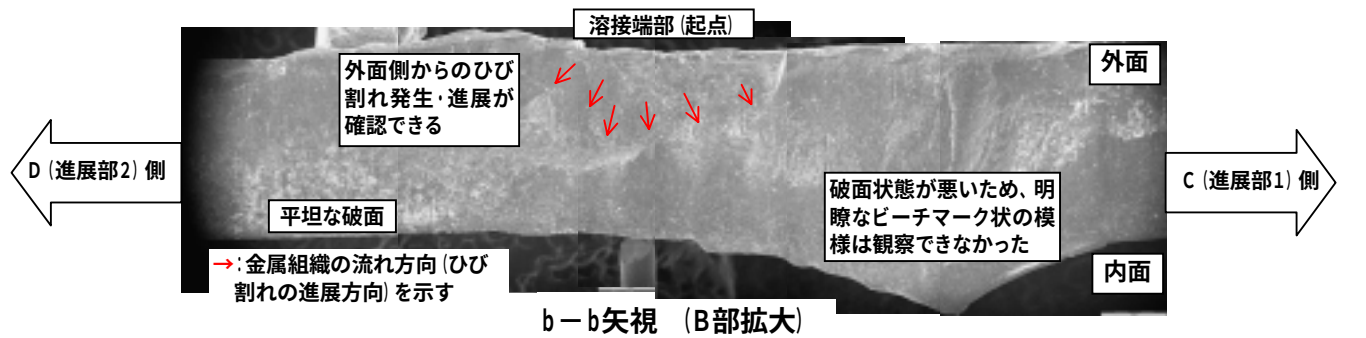
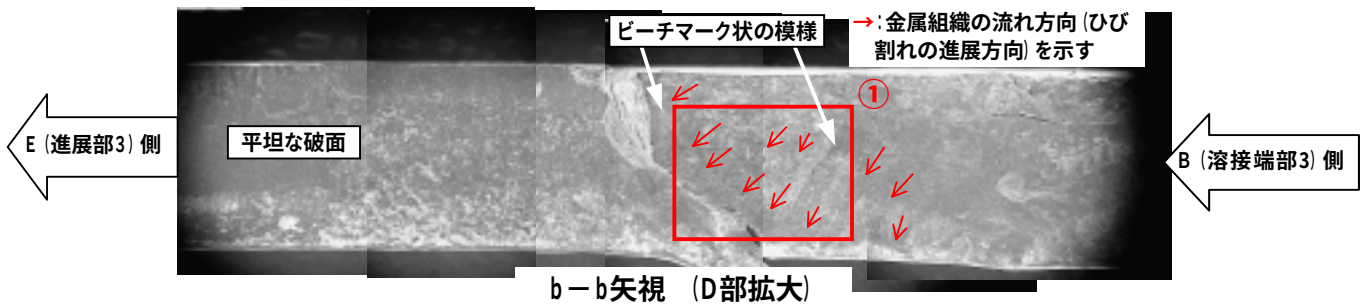
## 破面SEM観察 (ひび割れ⑩の溶接端部 (その2) , 進展部)

- ・溶接端部の外表面を起点とした金属組織の流れ (ひび割れの進展方向に対応) が認められた。
- ・破面状態が悪かったため、外面側からの進展を示すビーチマーク状の模様は観察できなかった。しかしながら、破面で観察される金属組織の流れより、外面側からの進展と判断される。
- ・溶接端部からの進展は、進展部2 (D部) で観察されるビーチマーク状の模様より、外面側からの進展と判断される。
- ・破面は粒内割れであり、オーステナイト系ステンレス鋼の低応力高サイクル疲労破面に特有の組織状模様が観察された。

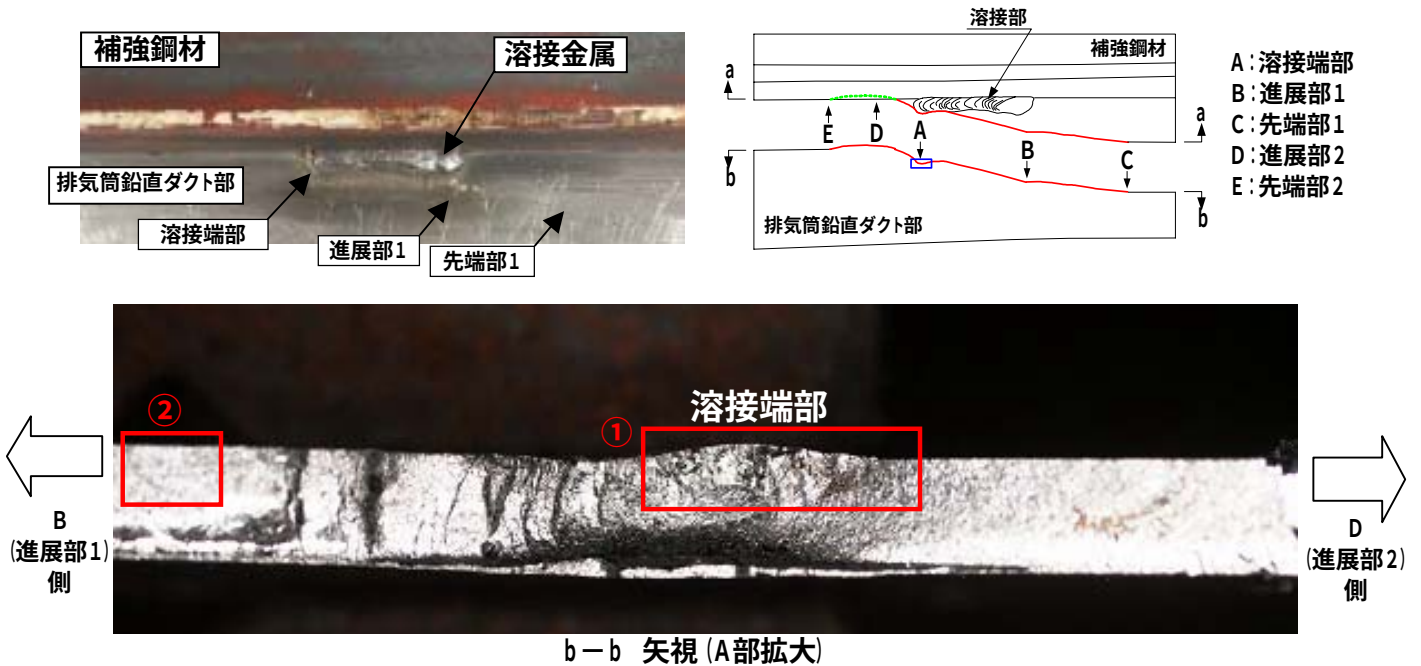
## ひび割れ⑦⑧⑩⑪の詳細調査結果 破面SEM観察（ひび割れ⑪の溶接端部）

- ・溶接端部の外表面を起点とした金属組織の流れ (ひび割れの進展方向に対応) が認められた。
- ・破面は平坦であり、外面側からの進展を示すビーチマーク状の模様が溶接端部の両側に認められた。
- ・破面は粒内割れであり、オーステナイト系ステンレス鋼の低応力高サイクル疲労破面に特有の組織状模様が観察された。
- ・ストライエーション状の模様は観察されなかった。
- ・塩化物応力腐食割れ破面に特有の羽毛状の組織は観察されなかった。

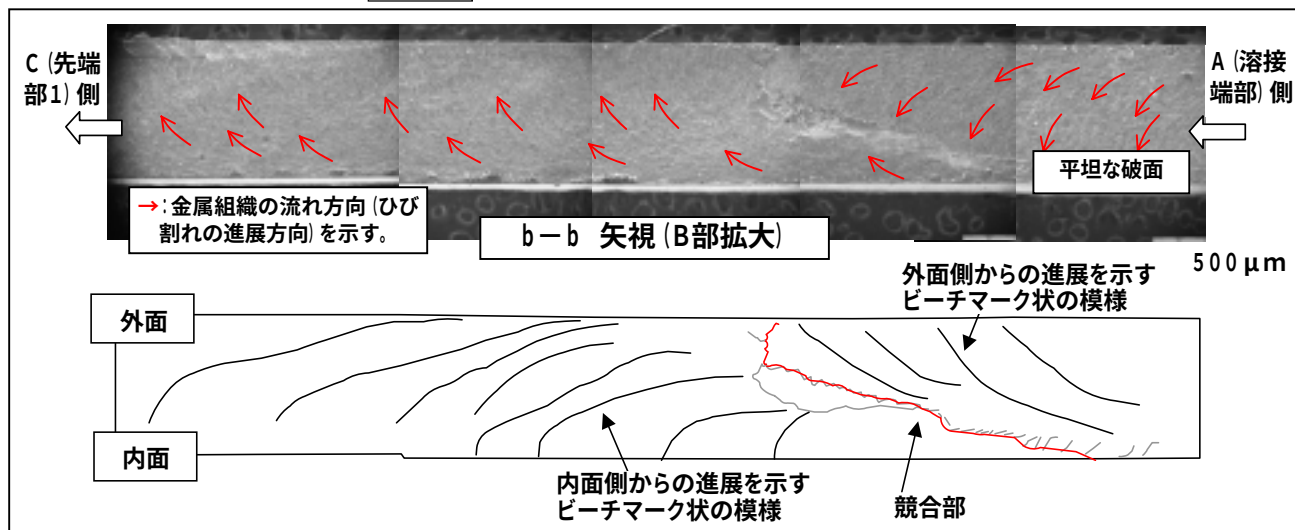
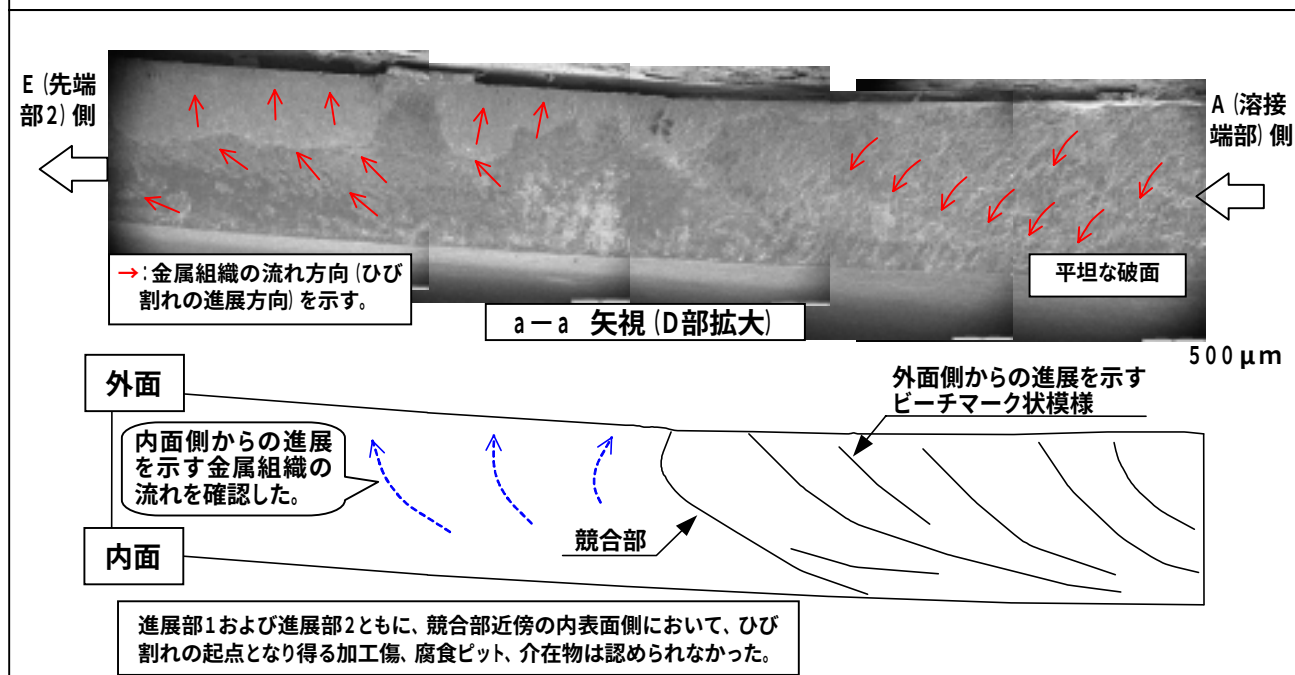
## ひび割れ⑦⑧⑩⑪の詳細調査結果 破面SEM観察 (ひび割れ⑪の進展部)

- ★進展部1, 2 (B, D部) では、外面側および内面側からの進展が競合していた。
- ★進展部1 (B部) では、内面側からの進展を示すビーチマーク状の模様は、外面側からの進展を示すビーチマーク状の模様には侵入していない。(外面側からの進展が先行していたことを示す。)
- ★進展部2 (D部) では、外面側からの進展を示すビーチマーク状の模様は、競合部でも途切れていない。(外面側からの進展が先行していたことを示す。)
- ★先端部1, 2 (C, E部) で観察された内面側からの進展は、外面側からの進展に引き続いて生じたものである。
- ★破面は平坦であった。

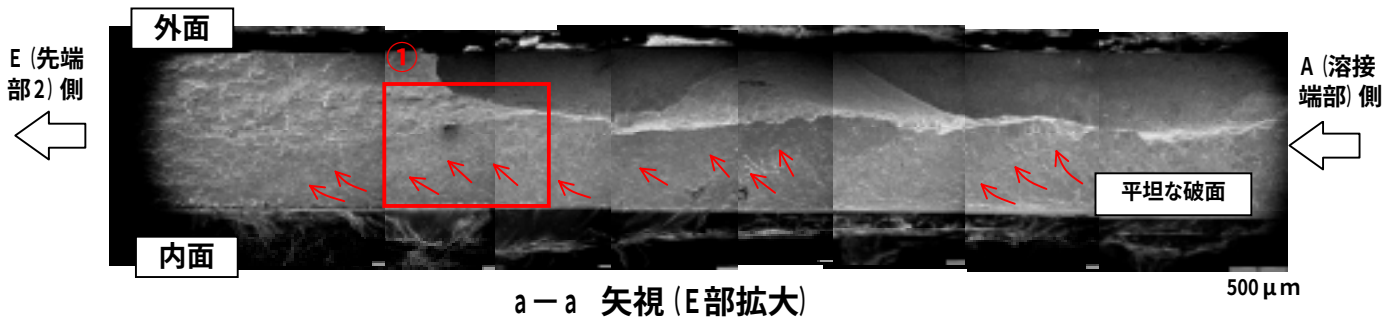
## ひび割れ⑦⑧⑩⑪の詳細調査結果 破面SEM観察（ひび割れ⑪の先端部）

- ★先端部2（E部）は、内面側からの進展を示すビーチマーク状の模様が観察された。
- ★先端部2（E部）は、内面側が大きい半楕円形状の破面が観察された。
- ★内面側からの進展を示す金属組織の流れが観察された。
- ★破面は粒内割れであり、オーステナイト系ステンレス鋼の低応力高サイクル疲労破面に特有の組織状模様が観察された。
- ★破面は平坦であった。

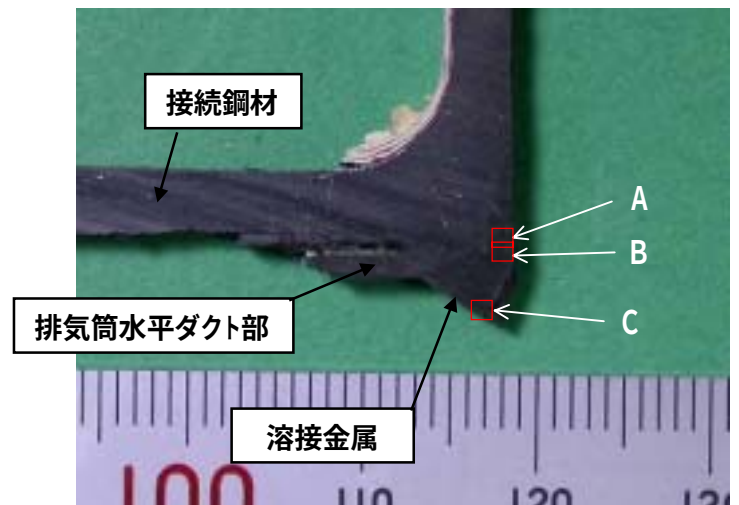
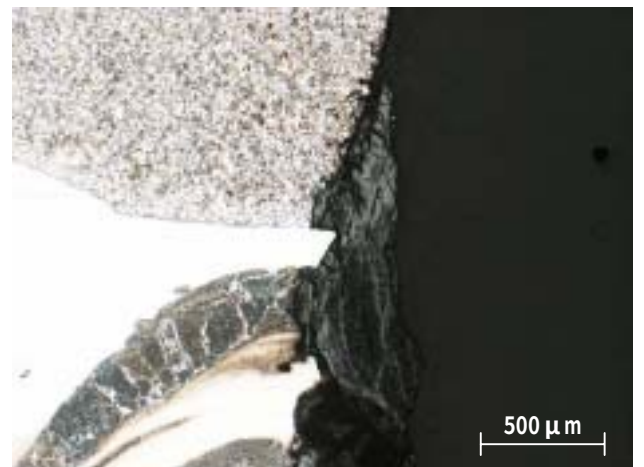
## ひび割れ⑫の詳細調査結果 断面ミクロ観察

・ひび割れ⑫破面は、腐食の際に現れる滑らかな凹凸が認められる。

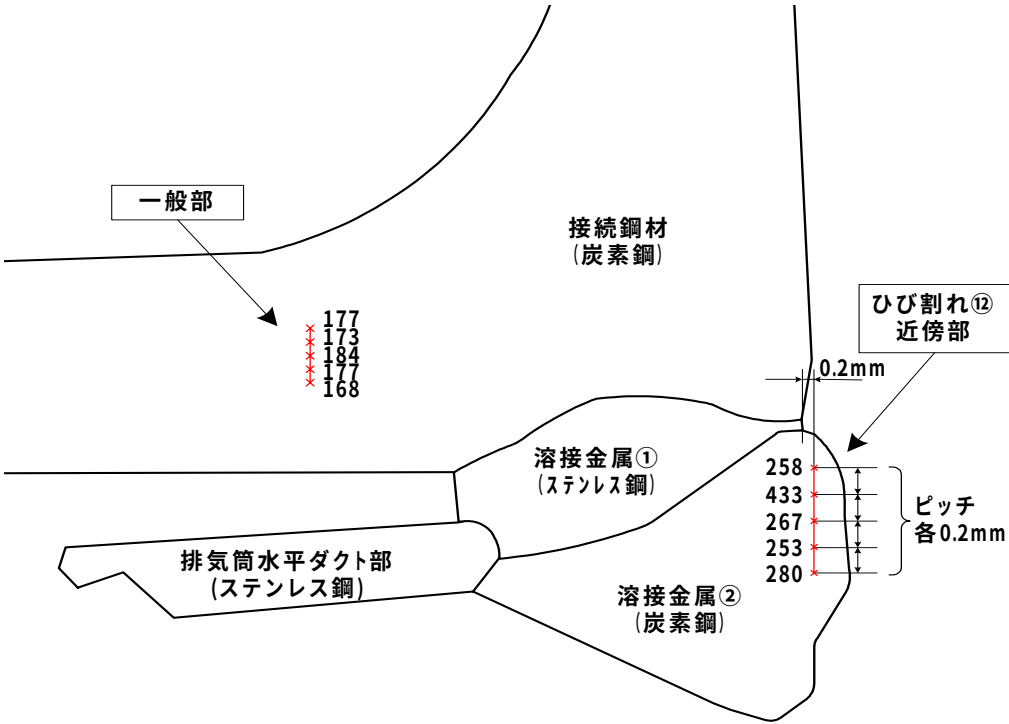
ひび割れ⑫の詳細調査結果  
硬度測定

ひび割れ近傍の溶接金属部の硬度を測定した結果、硬化した部位が認められた。

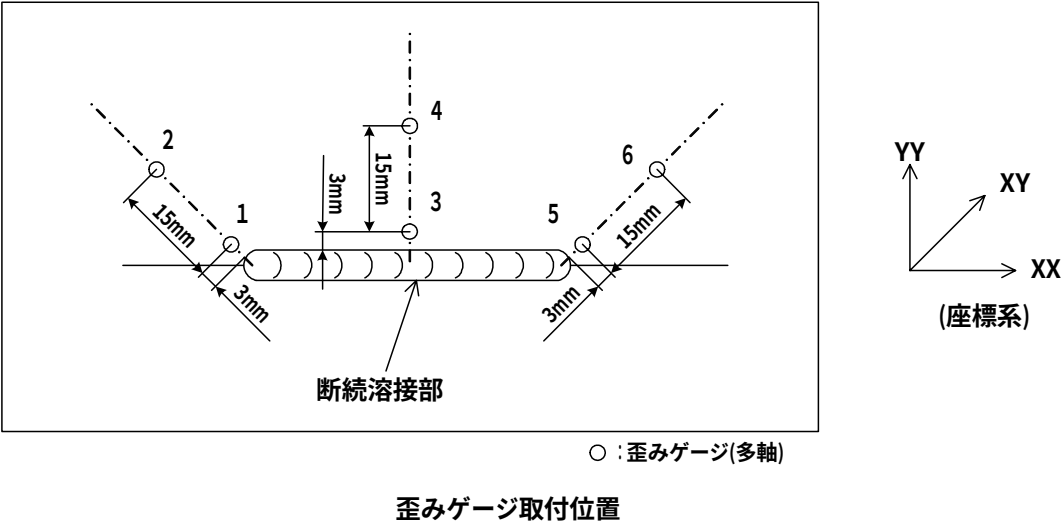
断続溶接部近傍の残留応力測定結果  
(ひび割れ③, ②⑩に隣接する健全部)

ひび割れ③、⑫に隣接する健全部の断続溶接部近傍の残留応力を測定した結果、降伏応力程度の残留応力が発生し得ることを確認した。

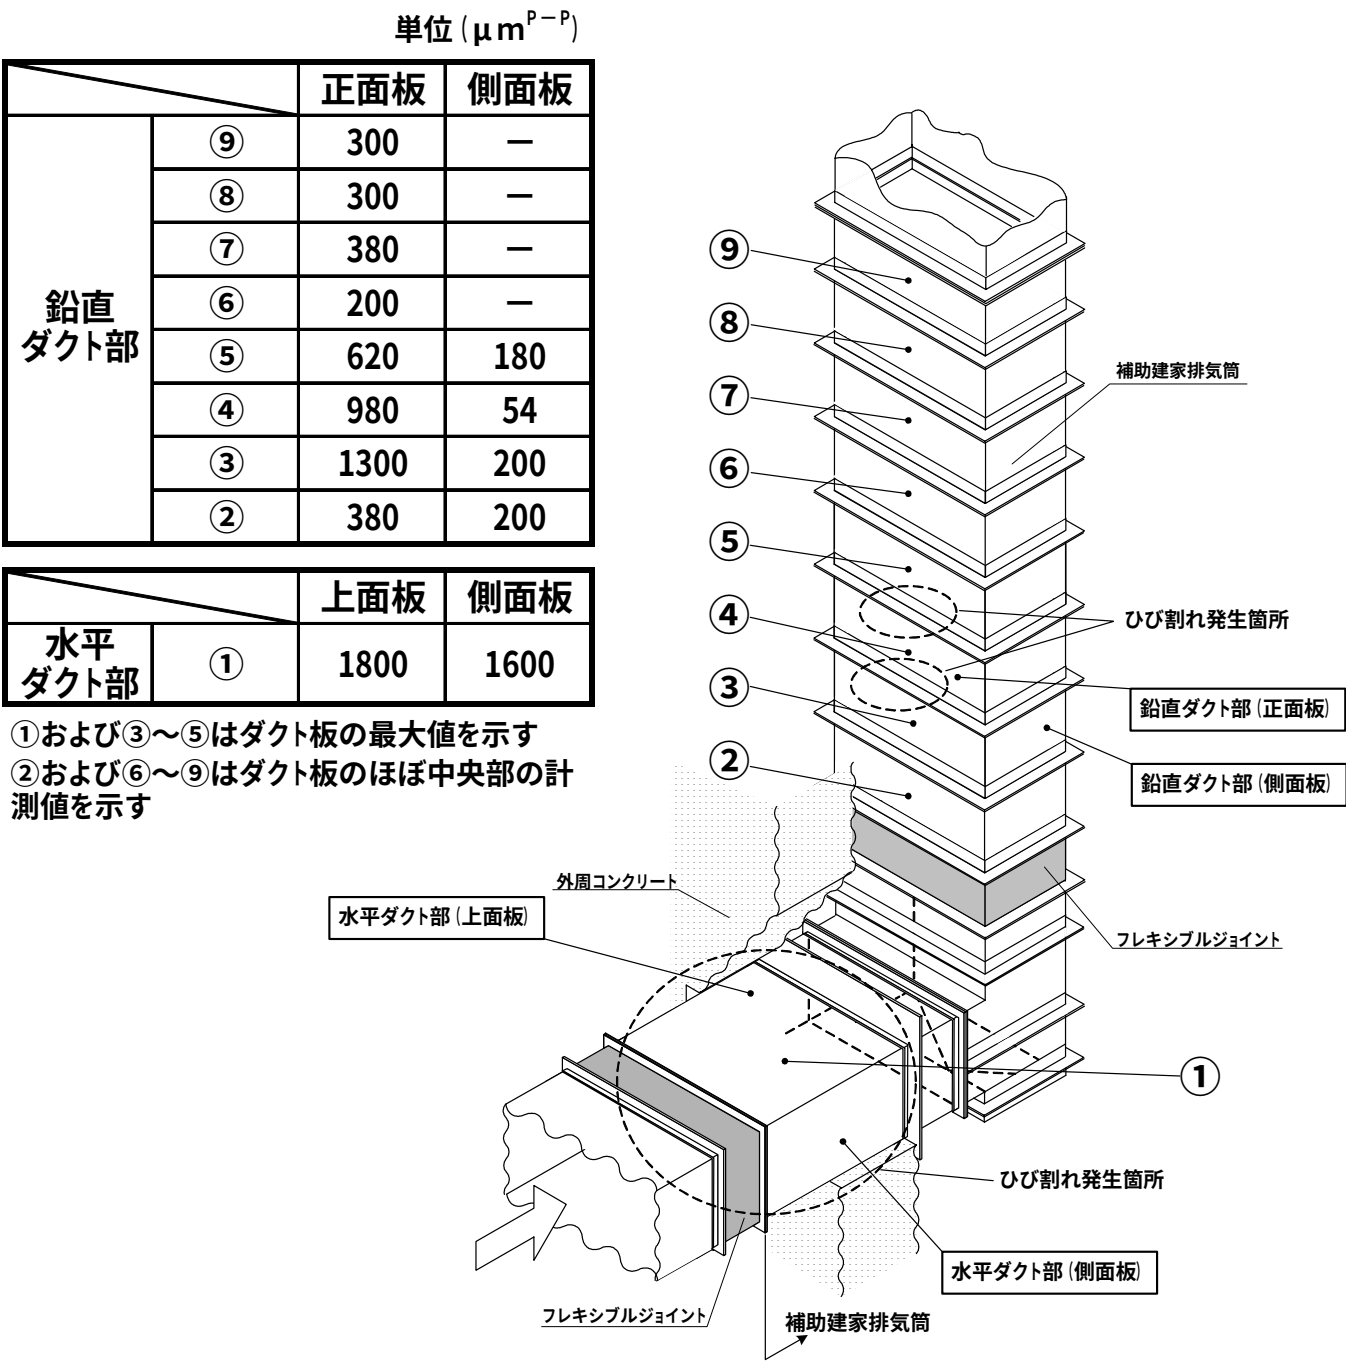
補助建家排気筒ダクト振動計測位置(概要図)

A／B排気筒水平ダクト部および鉛直ダクト部の振動計測（変位の両振幅）を行った結果、ひび割れが認められた水平ダクト部上面は最大で1, 800  $\mu\text{m}$ 、鉛直ダクト部正面は最大で1, 300  $\mu\text{m}$ であった。

補助建家排気筒水平ダクト部及び鉛直ダクト部について、ひび割れを確認した付近の振動計測(変位計測)を実施した。

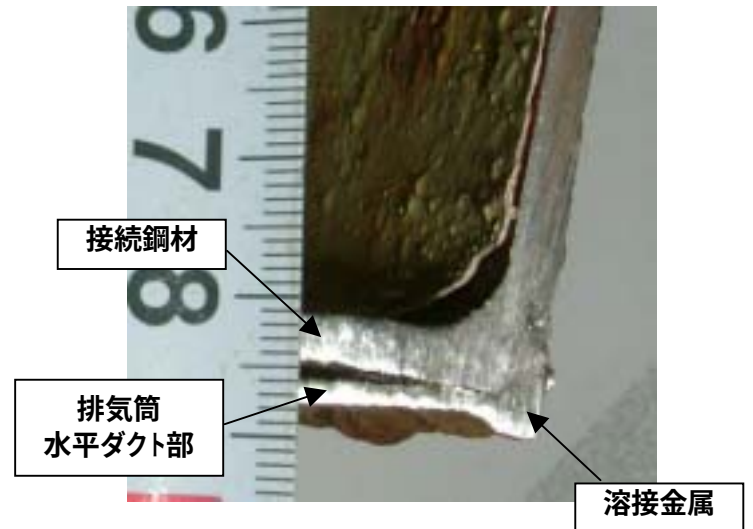
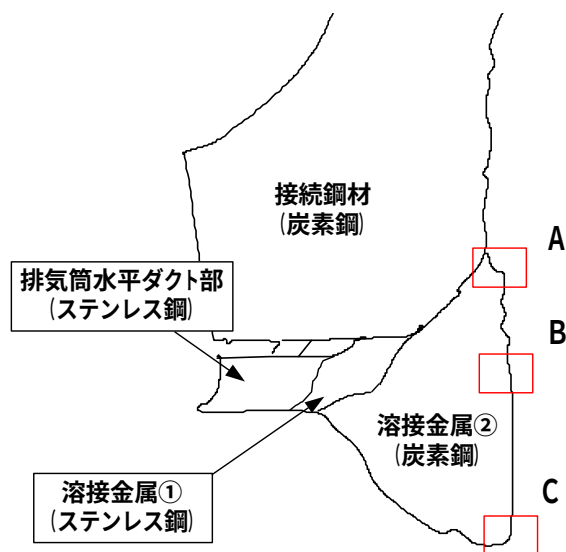
# 格納容器排気筒調査結果 断面ミクロ観察 (ひび割れ ㉑)

ひび割れ②①の断面には、腐食の際に現れる滑らかな凹凸が不規則に認められた。
