伊方発電所第1号機補助建家排気筒のひび割れに係る  
報告書の提出について

伊方発電所第1号機  
補助建家排気筒のひび割れについて

平成17年1月

四国電力株式会社

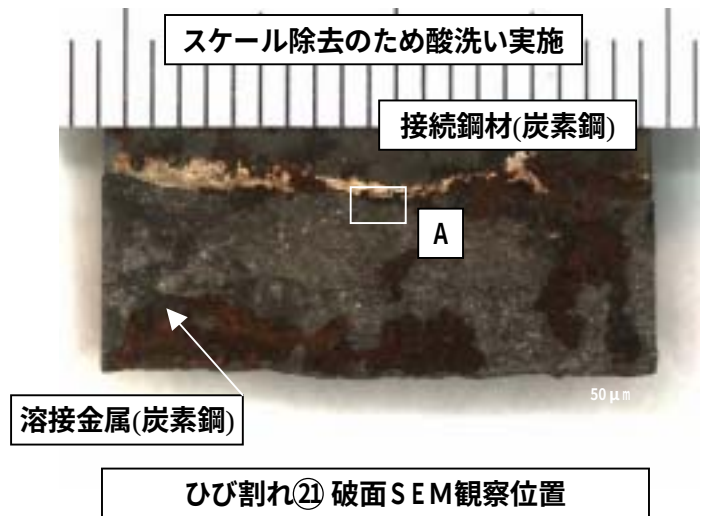
## 破面SEM観察(ひび割れ②) 接続鋼材側)

・ひび割れ②破面は、腐食の際に現れる滑らかな凹凸が認められる。

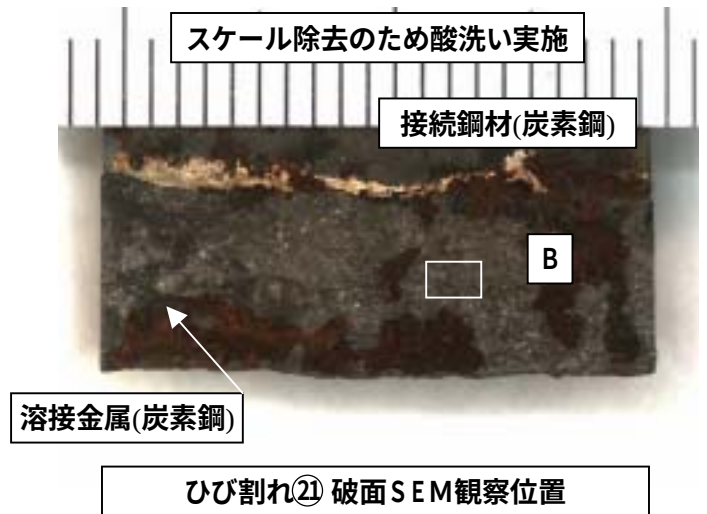
# 格納容器排気筒調査結果 破面SEM観察 (ひび割れ ② 中央部)

・ひび割れ②破面は、腐食の際に現れる滑らかな凹凸が認められる。

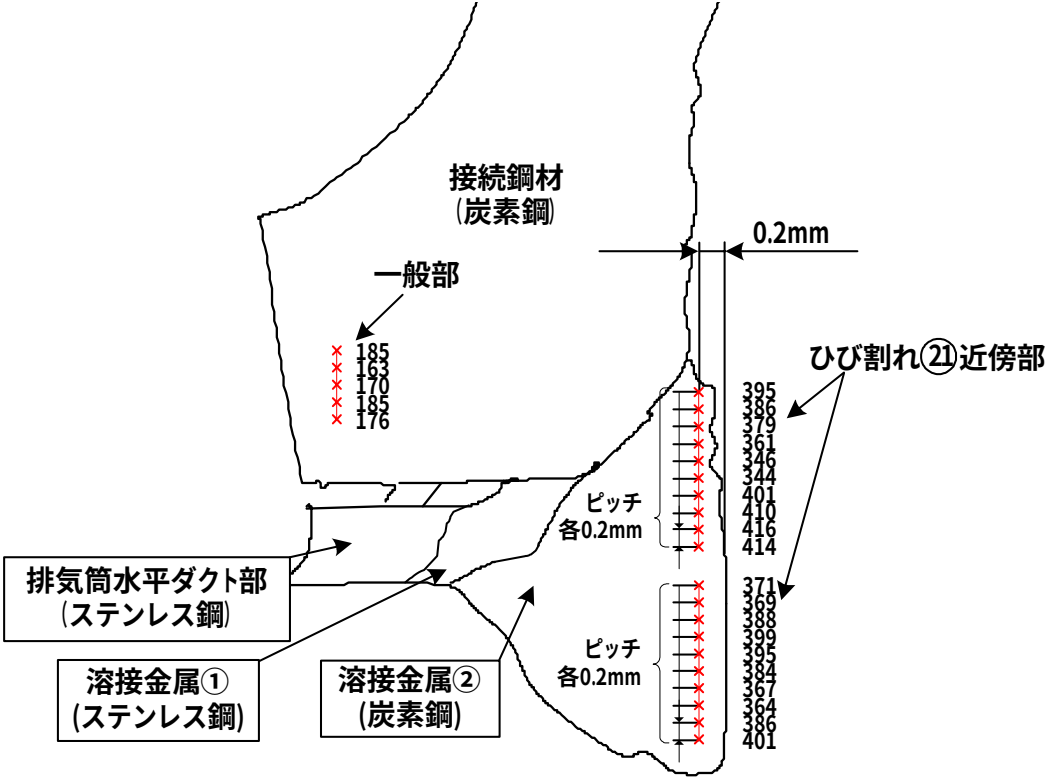
格納容器排気筒調査結果  
硬度測定（ひび割れ②）

ひび割れ②①近傍の溶接金属部の硬度を測定した結果、硬化した部位が認められた。

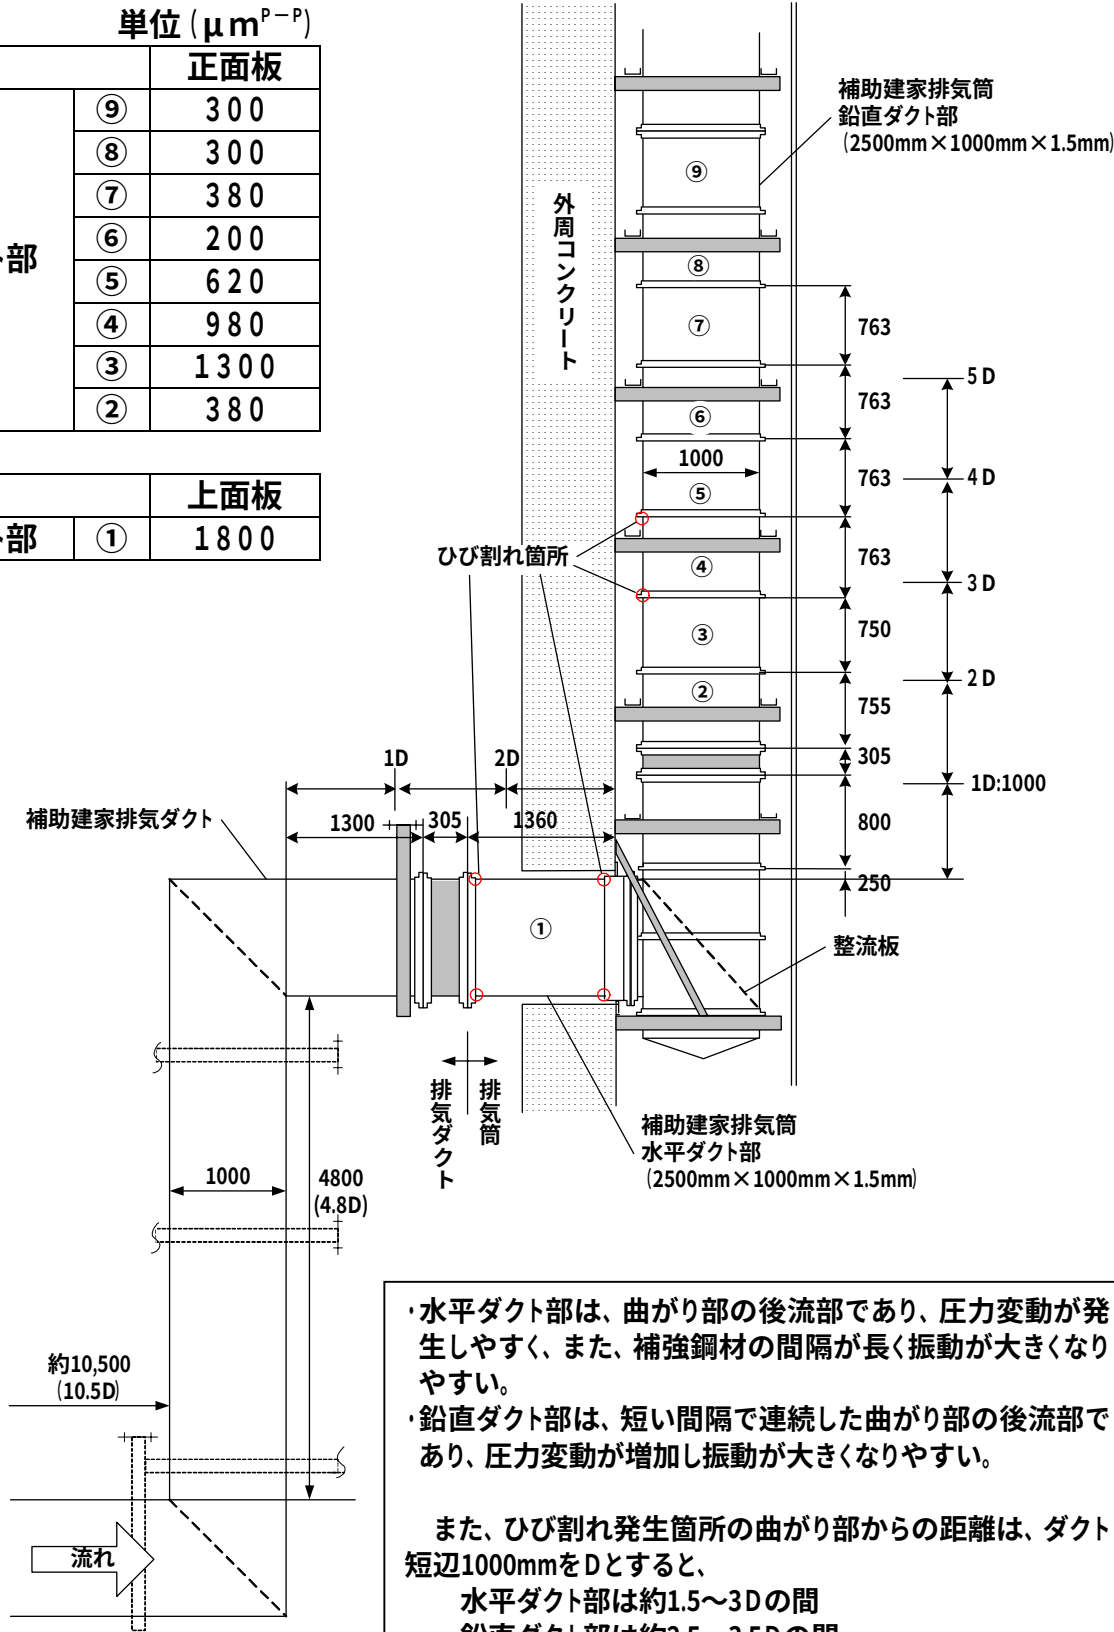
- ・水平ダクト部は、曲がり部の後流部であり、圧力変動が発生しやすく、また、補強鋼材の間隔が長く振動が大きくなりやすい。
- ・鉛直ダクト部は、短い間隔で連続した曲がり部の後流部であり、圧力変動が増加し振動が大きくなりやすい。

また、ひび割れ発生箇所の曲がり部からの距離は、ダクト短辺1000mmをDとすると、  
水平ダクト部は約1.5～3Dの間  
鉛直ダクト部は約2.5～3.5Dの間  
であり、圧力変動が生じやすい範囲にあり、これは振動計測結果ともほぼ一致している。

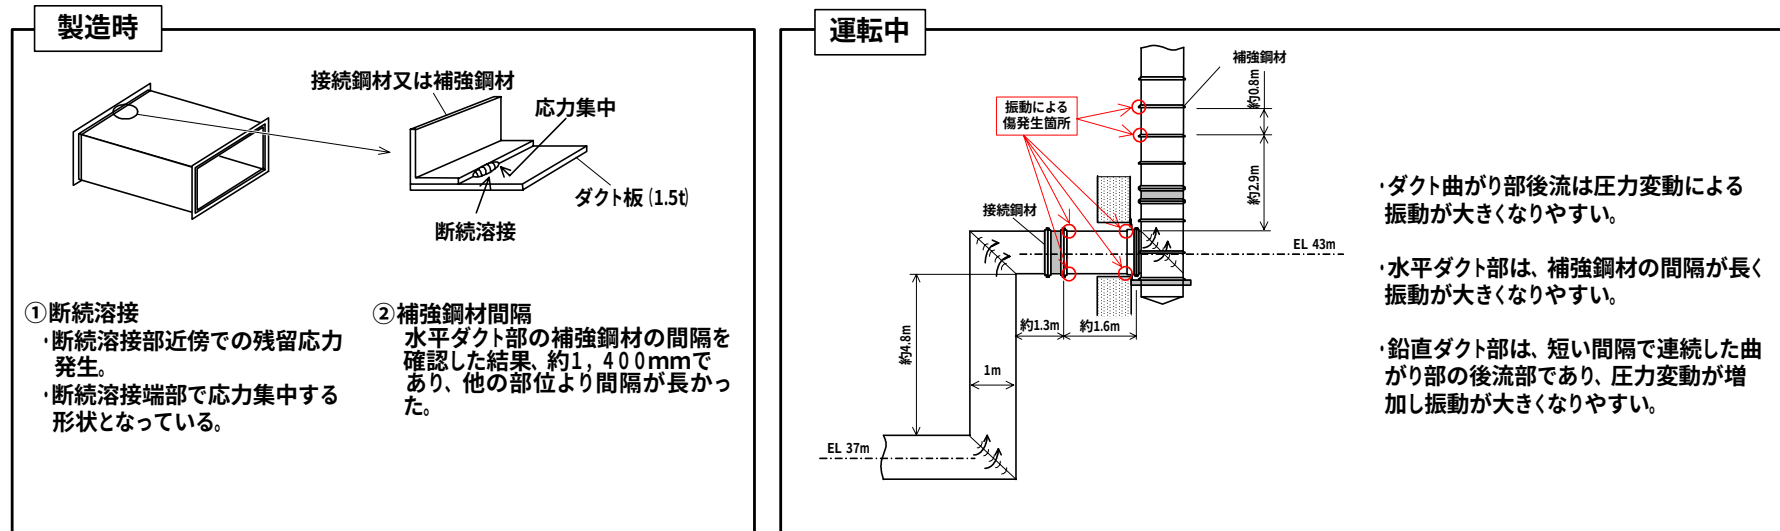
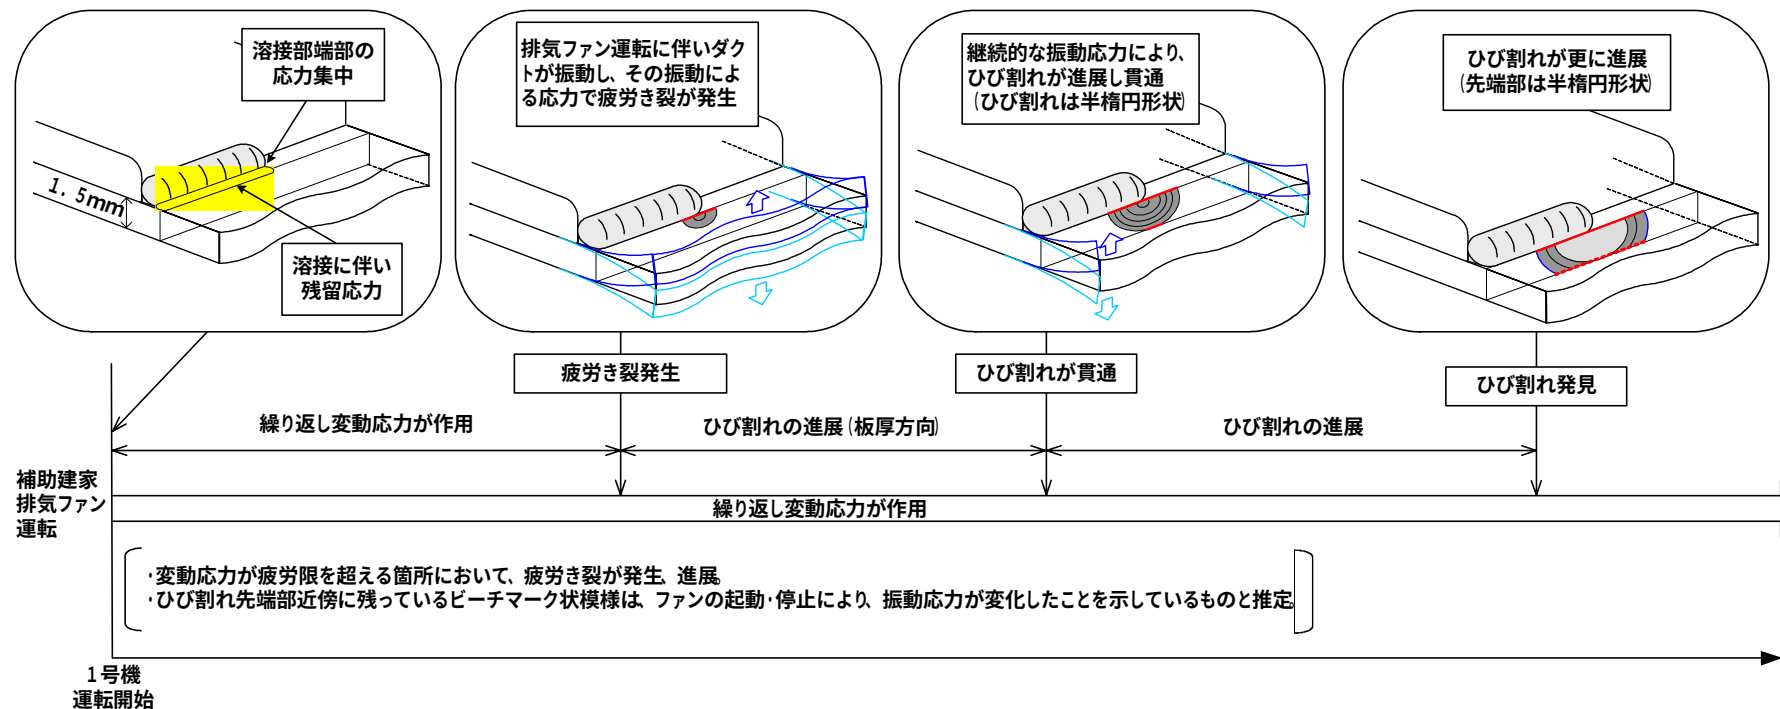
# 事象発生 の 推定メカニズム (疲労損傷) (ひび割れ①～⑪、⑬～⑳)

このため、溶接残留応力があり、応力が集中する形状である断続溶接部において、変動応力が疲労限を超えたことから、ステンレス鋼板外面よりひび割れが発生し進展したものと推定される。

また、A／B排気筒鉛直ダクト部については、ひび割れ発生箇所を撤去し、同種・同材のステンレス鋼板で復旧するとともに、振動低減を図るための振動抑制用サポートを追設する。

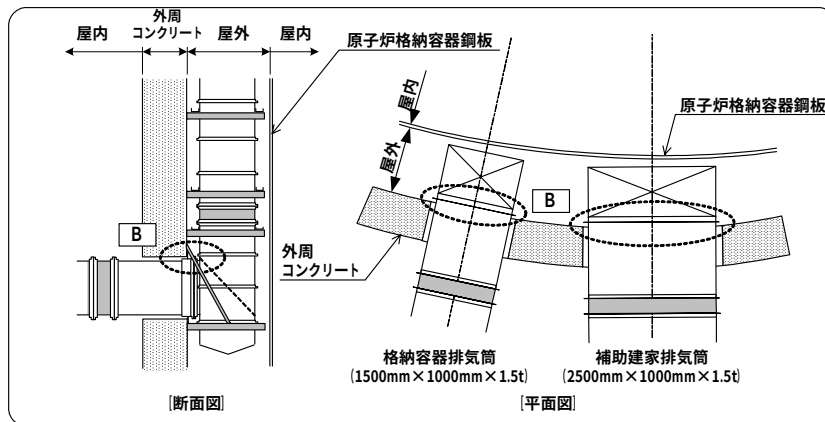
# 事象発生の推定メカニズム (腐食損傷) (ひび割れ⑫⑪ )

排気筒は雨天時に濡れる構造であることから、雨水が断続溶接部の隙間から浸入し、滞留した雨水により腐食が発生し、腐食がシール溶接部を進展したため、内外面を貫通するひび割れが発生したものと推定される。

### (2) A／B排気筒およびC／V排気筒の水平ダクト部について、屋外部にある断続溶接部間の隙間は、雨水による腐食防止を図るためシール材を塗布する。
