伊方発電所第3号機

スチームコンバータドレン冷却器フランジ部  
からの漏えいについて

平成17年2月  
四国電力株式会社

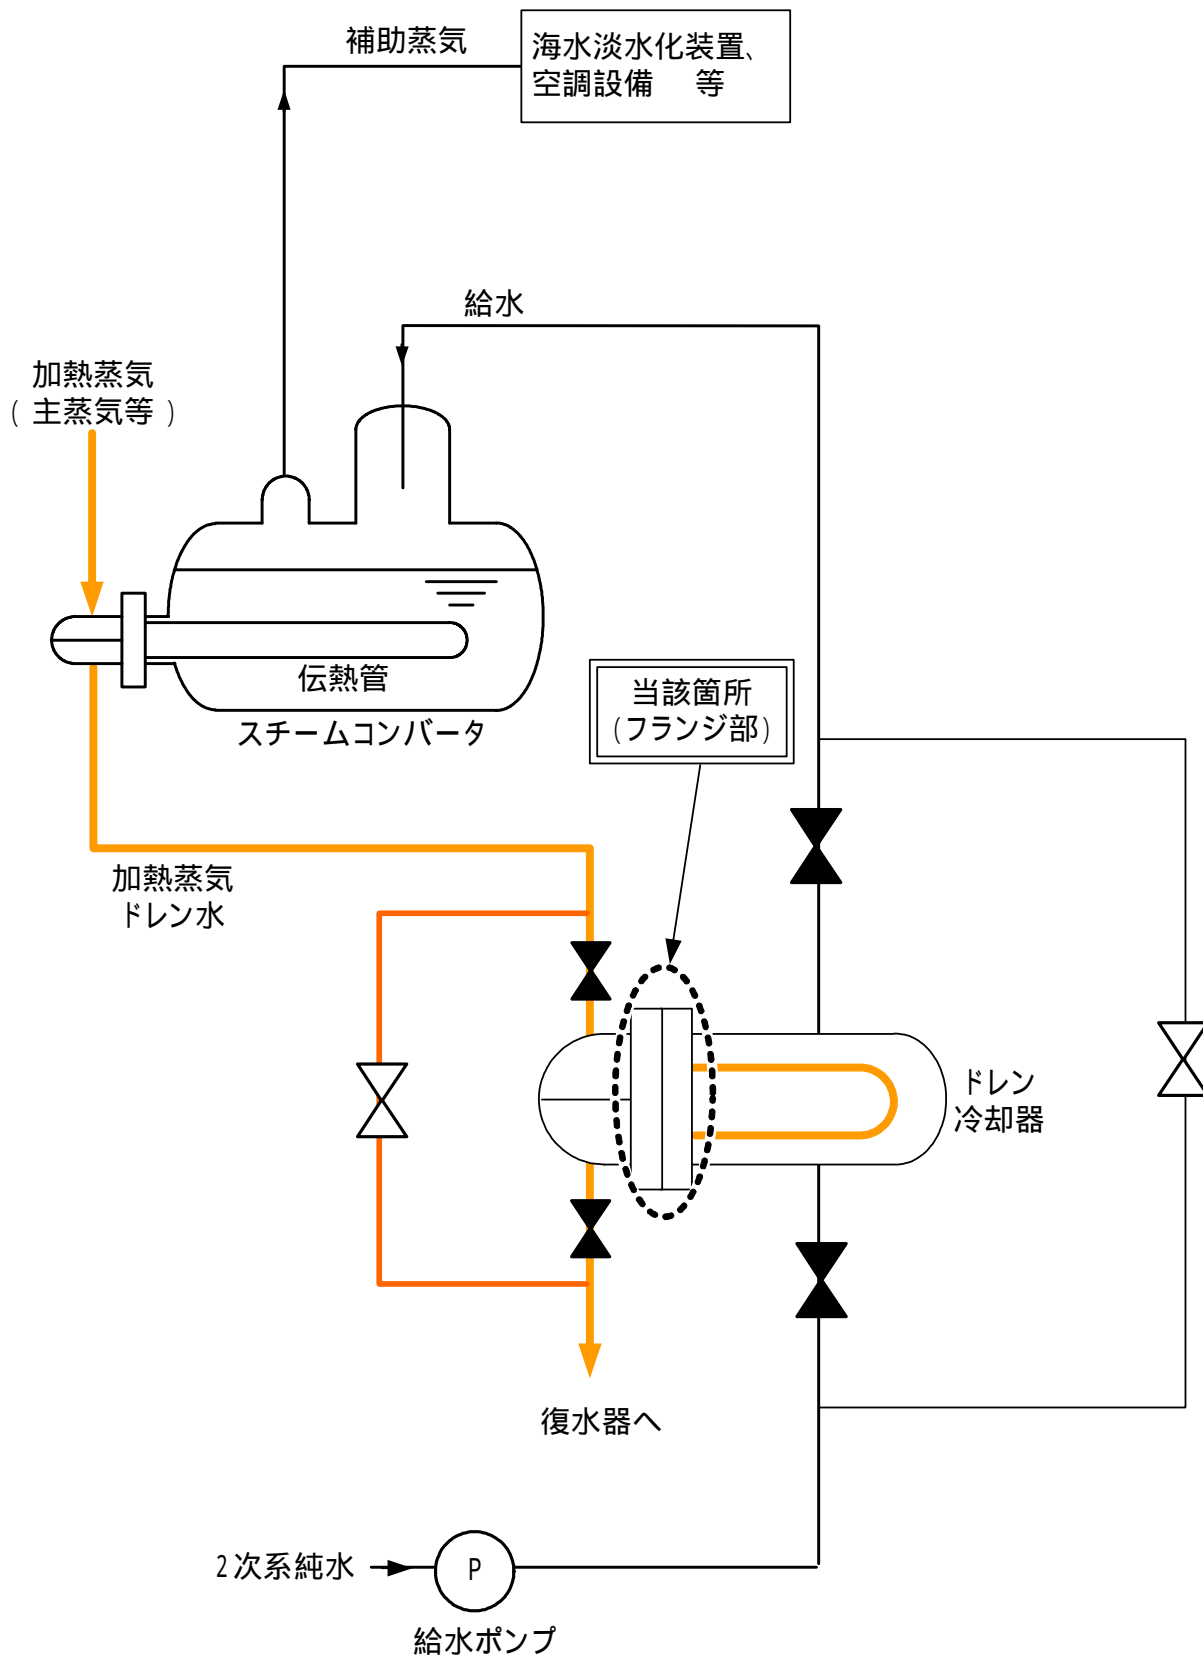
### 伊方3号機 スチームコンバータ概略系統図

伊方発電所第3号機(定格電気出力890MW)は、通常運転中のところ、12月10日12時05分頃、スチームコンバータドレン冷却器フランジ部より、微少な蒸気(1滴/20秒)が漏えいしていることを保修員が確認した。

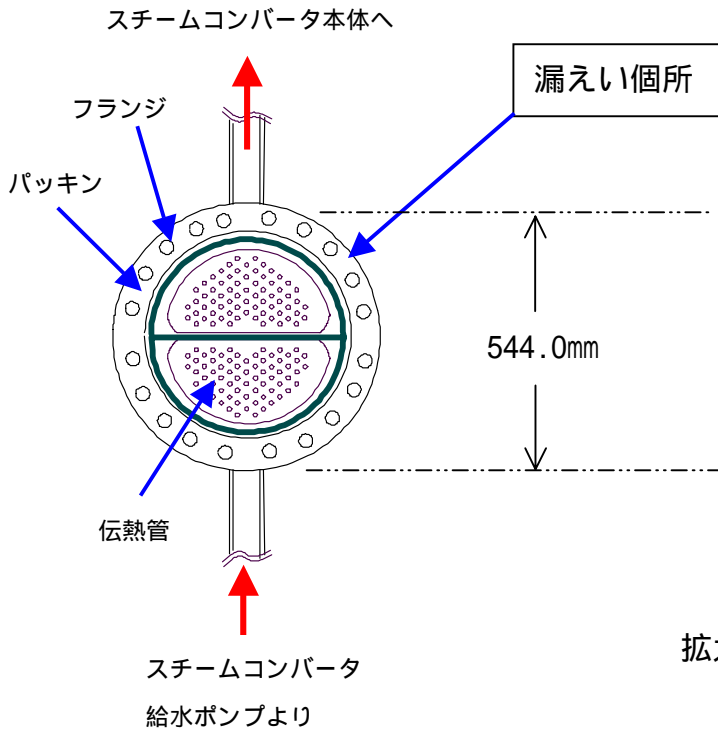
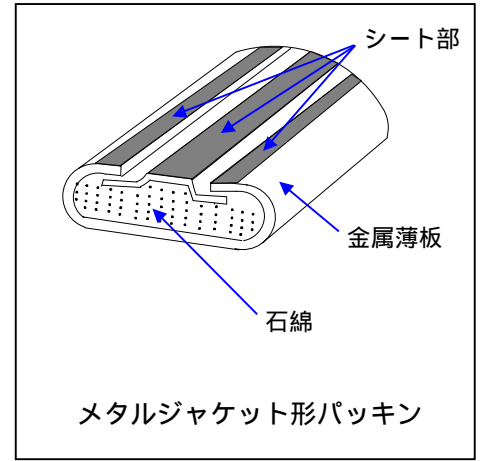
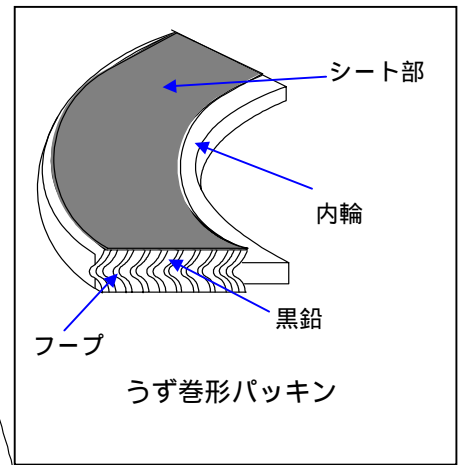
### スチームコンバータドレン冷却器フランジ部の漏えい状況

なお、取外したパッキン表面と水室管板部フランジ面に僅かな漏えい跡が確認された。（添付資料 - 2）

当該フランジ部に使用されているメタルジャケット形パッキンは、構造上シート幅が狭い上に、スチームコンバータの起動・停止や発生蒸気量の変化により、ドレン冷却器水室内の圧力および温度変化の影響を受け、経時的にパッキンシート面圧が低下し、フランジとパッキン間の一部に微小な隙間が発生したため、蒸気漏えいに至ったものと推定される。

( 1 ) フランジシート面の手入れを実施し、メタルジャケット形パッキンに比べ、シール性に優れたうず巻形パッキンに取り替えた。

( 2 ) メタルジャケット形パッキンを使用している3号機スチームコンバータ本体については、次回定検時、うず巻形パッキンに取り替えることとする。

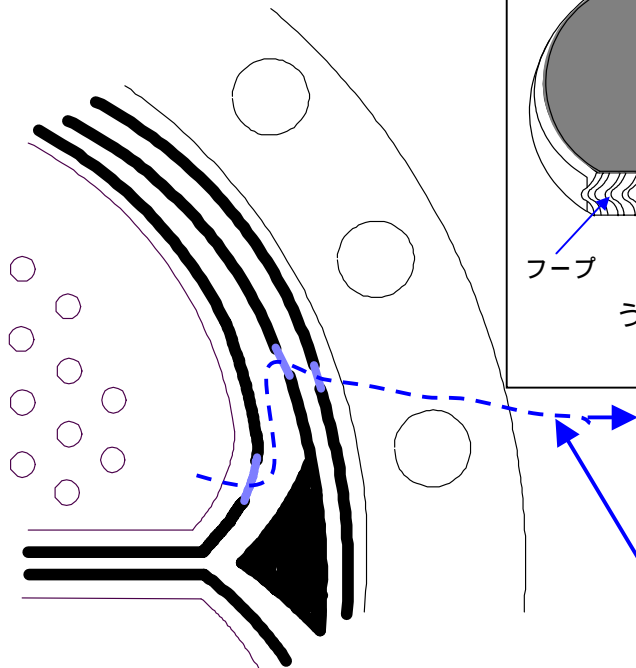
漏えい跡
