伊方発電所第3号機スチームコンバータドレン冷却器フランジ部 からの漏えい他3件に係る報告書の提出について

伊 方 発 電 所 屋外埋設消火配管からの漏水について

平成 1 7 年 2 月 四国電力株式会社

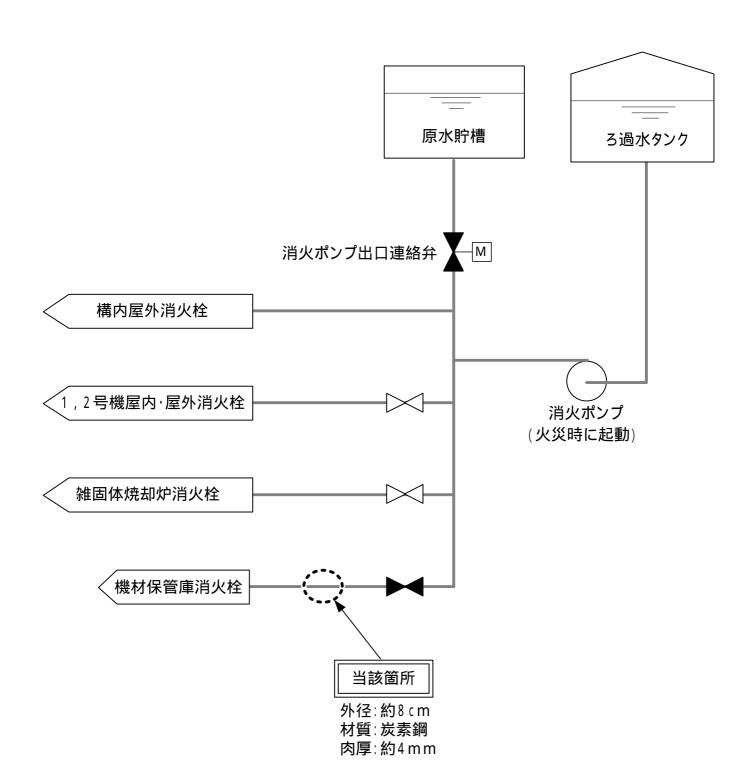
屋外消火配管概略系統図

漏水は埋設消火配管からのものと考えられたことから、当該屋外消火水系統を隔離したところ漏えいは停止した。その後、当該部周辺の掘削を行い点検した結果、機材保管庫へ消火用水を供給している埋設配管に腐食による貫通穴が確認された。

なお、本事象によるプラント運転への影響及び周辺環境への放射能の影響はなかった。 (添付資料 - 1)

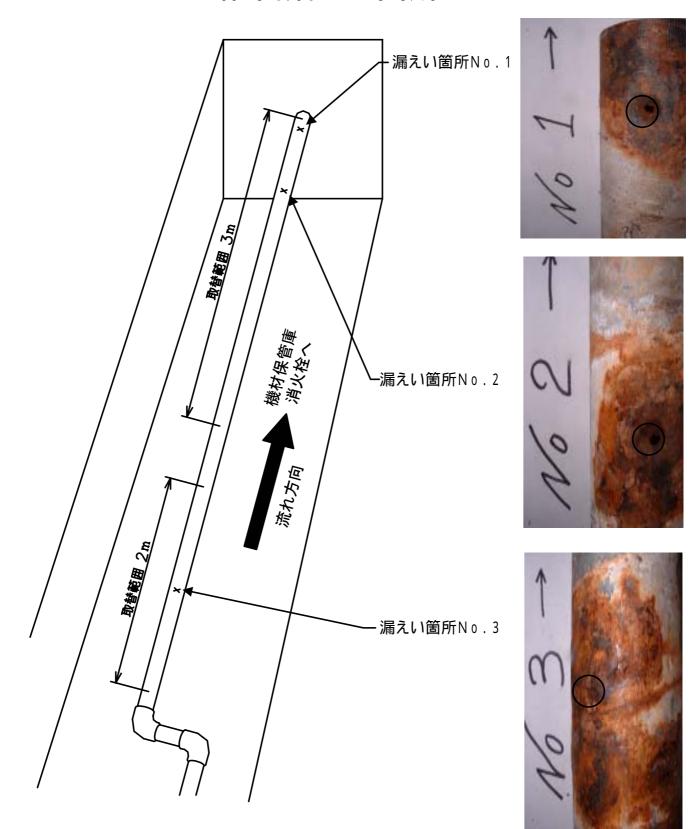
配管漏えい箇所

地表に漏水の認められた当該部周辺の掘削を行い埋設消火配管(炭素鋼)の調査を実施した結果、配管外面に腐食及び減肉による貫通穴が3箇所認められた。

機材保管庫は昭和60年3月15日に竣工し、当該埋設消火配管も同時期に設置されていることから、長期間の使用により配管外表面に腐食が発生して減肉が進行し、貫通に至ったものと推定される。

- (1)配管損傷部については、新品の配管(炭素鋼)に取り替えた。
- (2)主要な屋外埋設消火配管については、従来より計画的に耐食性に優れた ダクタイル鋳鉄管等へ取り替えているが、機材保管庫へ消火用水を供給し ている埋設配管についても、平成17年4月までに現状の配管仕様である 炭素鋼から、耐食性に優れたダクタイル鋳鉄管等へ取り替える。
