伊方発電所第2号機 補助蒸気ドレン配管からの漏えい他
3件に係る報告書の提出について

伊方発電所第2号機
補助蒸気ドレン配管からの漏えいについて

平成17年5月

四国電力株式会社

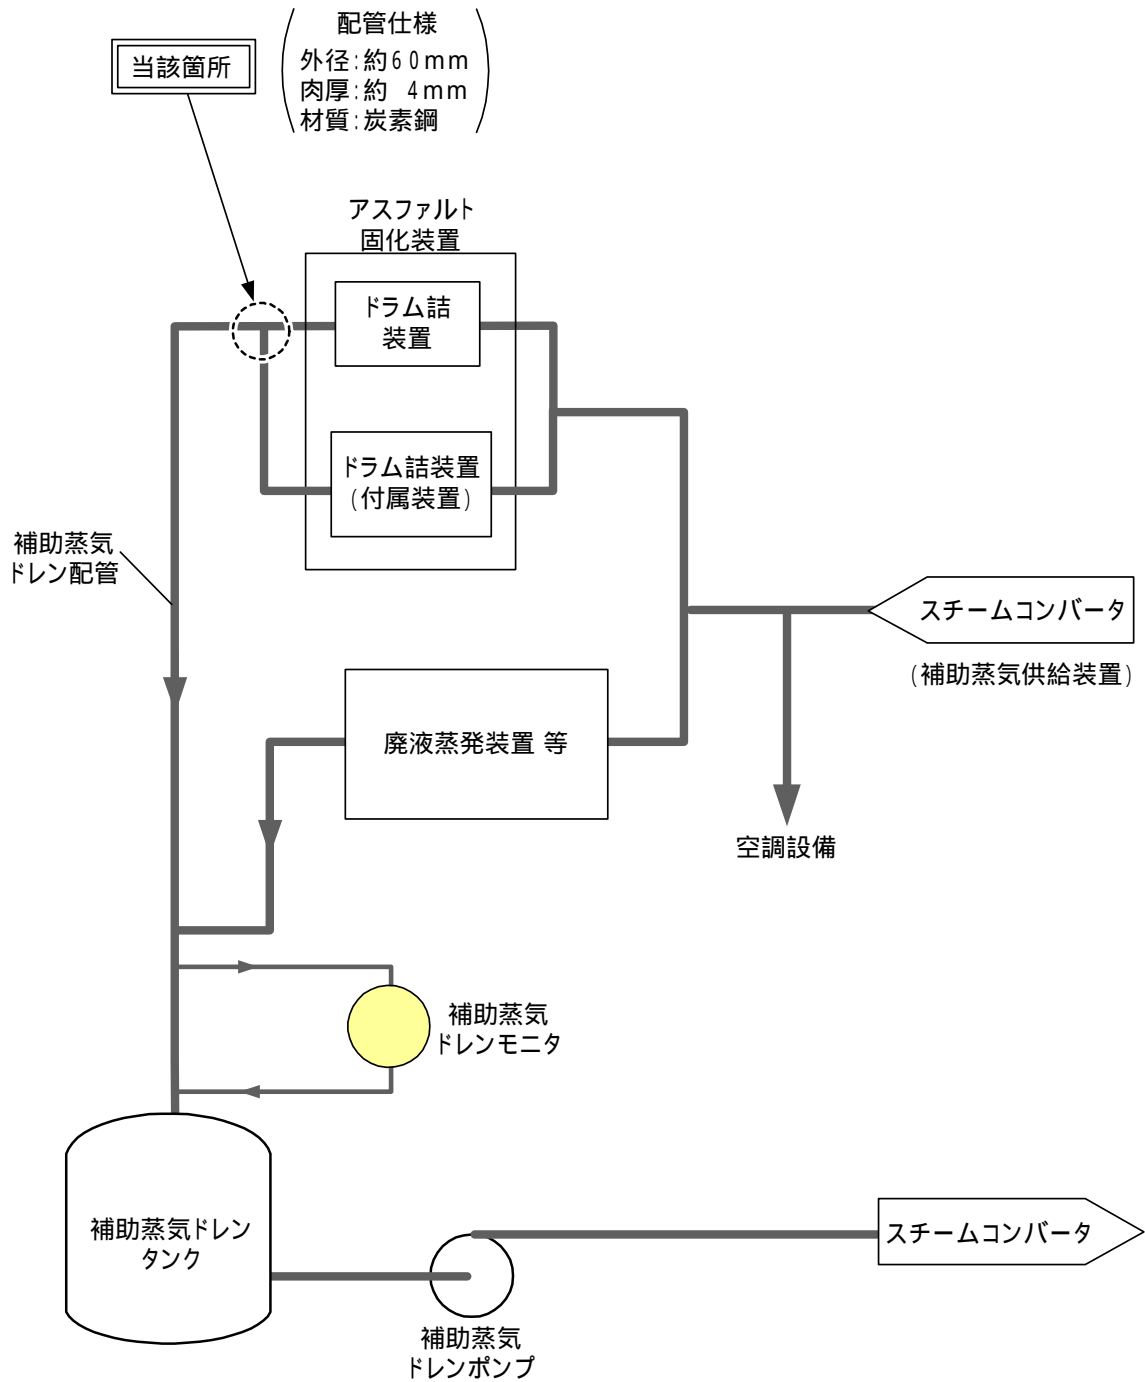
伊方2号機 補助蒸気系統概略図

伊方発電所第2号機 (定格電気出力566MW) は、通常運転中のところ、3月3日12時20分頃、原子炉補助建家内の補助蒸気ドレン*配管から水が漏えいしていることを運転員が確認したため、当該配管を隔離し、漏えいは停止した。

当該ドレン配管を点検した結果、微小な貫通穴が確認されたため、当該部分の配管を取り替え、蒸気の漏えいがないことを確認し通常状態に復旧した。

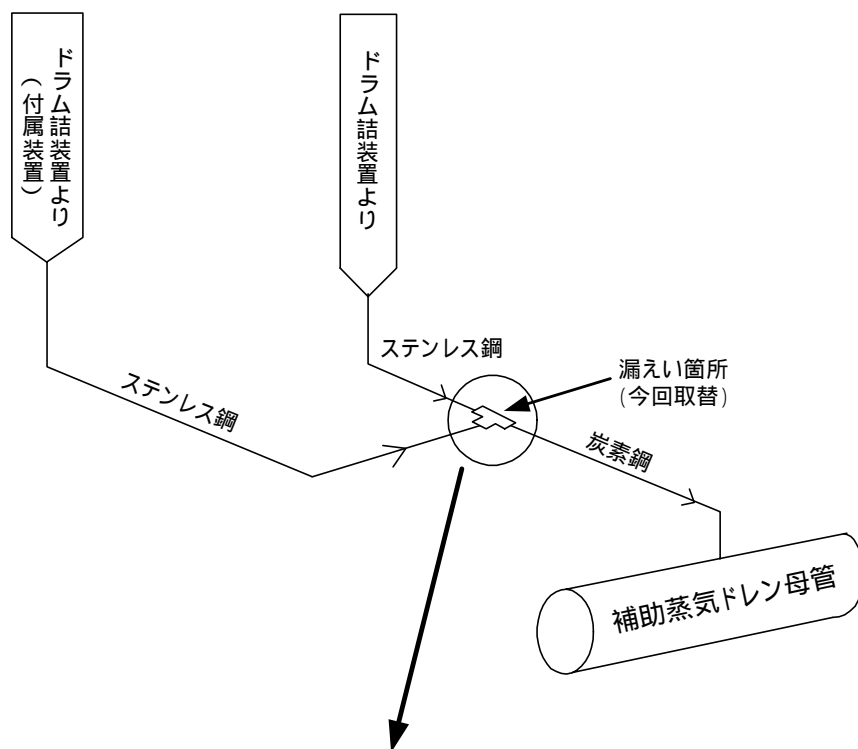
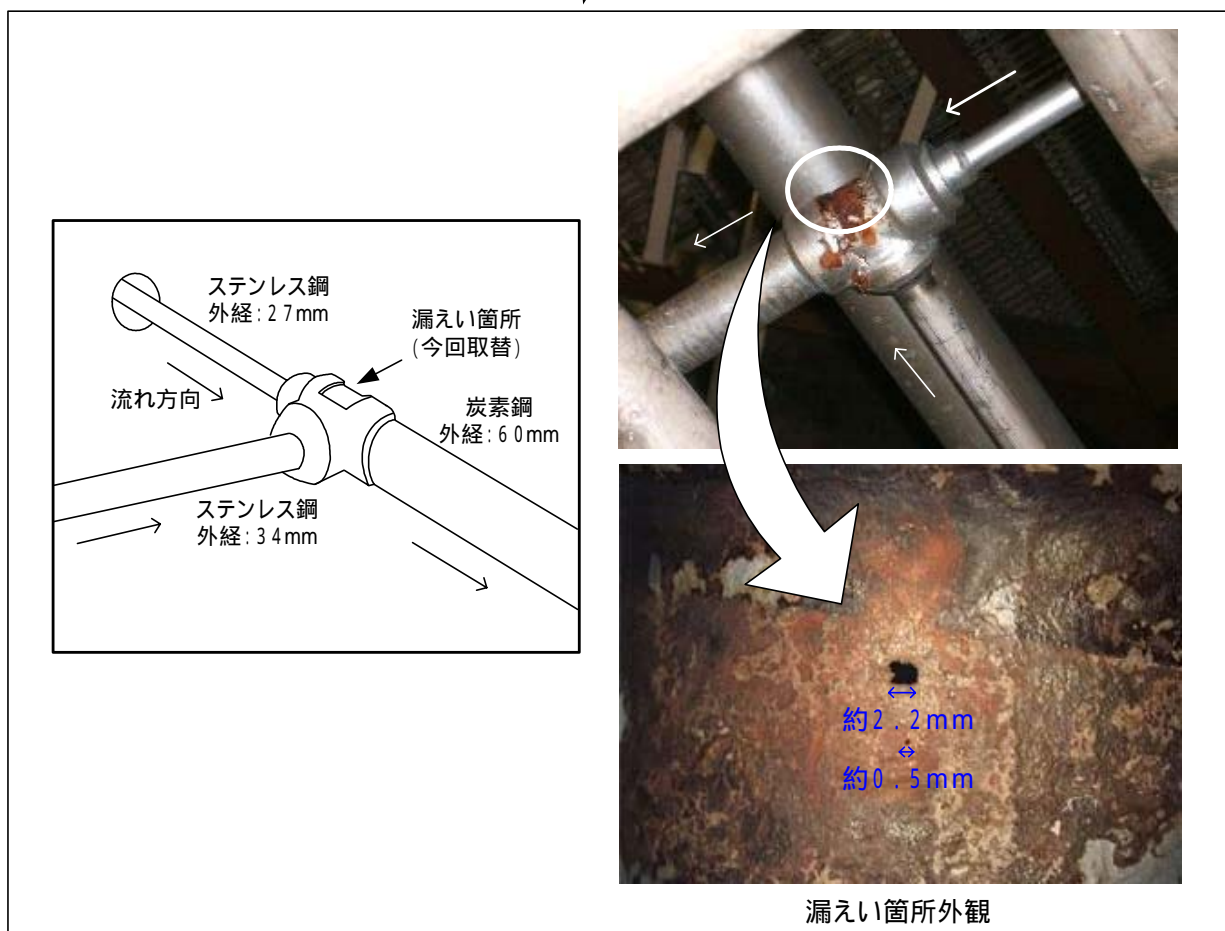
補助蒸気ドレン配管漏えい箇所図

当該ドレン配管の外表面を調査した結果、合流部（炭素鋼T形継手部）の表面には茶褐色の錆の付着があり、その部分に2箇所の微小な貫通穴（直径約2.2mm及び直径約0.5mm）が認められた。

漏えいの原因は、当該部がT形継手部であり、合流に伴うドレンの衝突によりエロージョンが発生、徐々に減肉が進行し、貫通に至ったものと推定される。

当該部を耐エロージョン性に優れたステンレス製品に取り替えた。

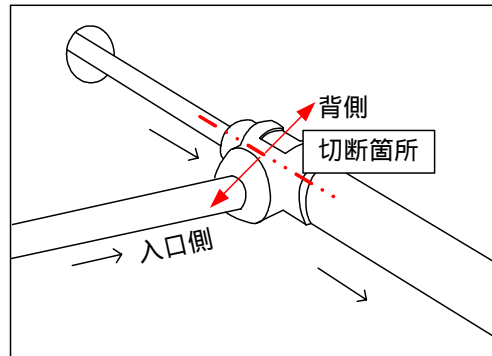
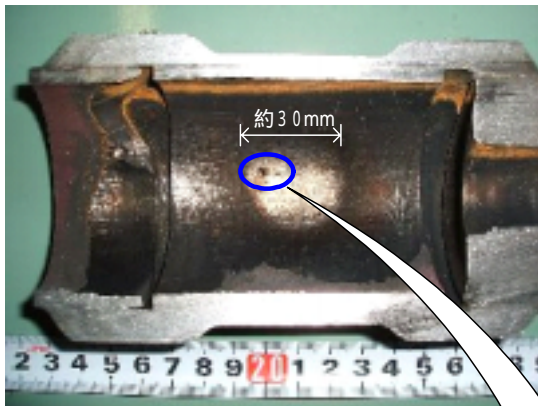
背側内面

当該部の内表面には直径約30mmの範囲に、ドレン衝突によるものと推定される浸食（*エロージョン）が発生し、特に貫通穴周辺は減肉が認められた。
