伊方発電所第2号機 補助蒸気ドレン配管からの漏えい他  
3件に係る報告書の提出について

伊方発電所第3号機  
余熱除去ポンプの不具合について

平成17年 5月

四国電力株式会社

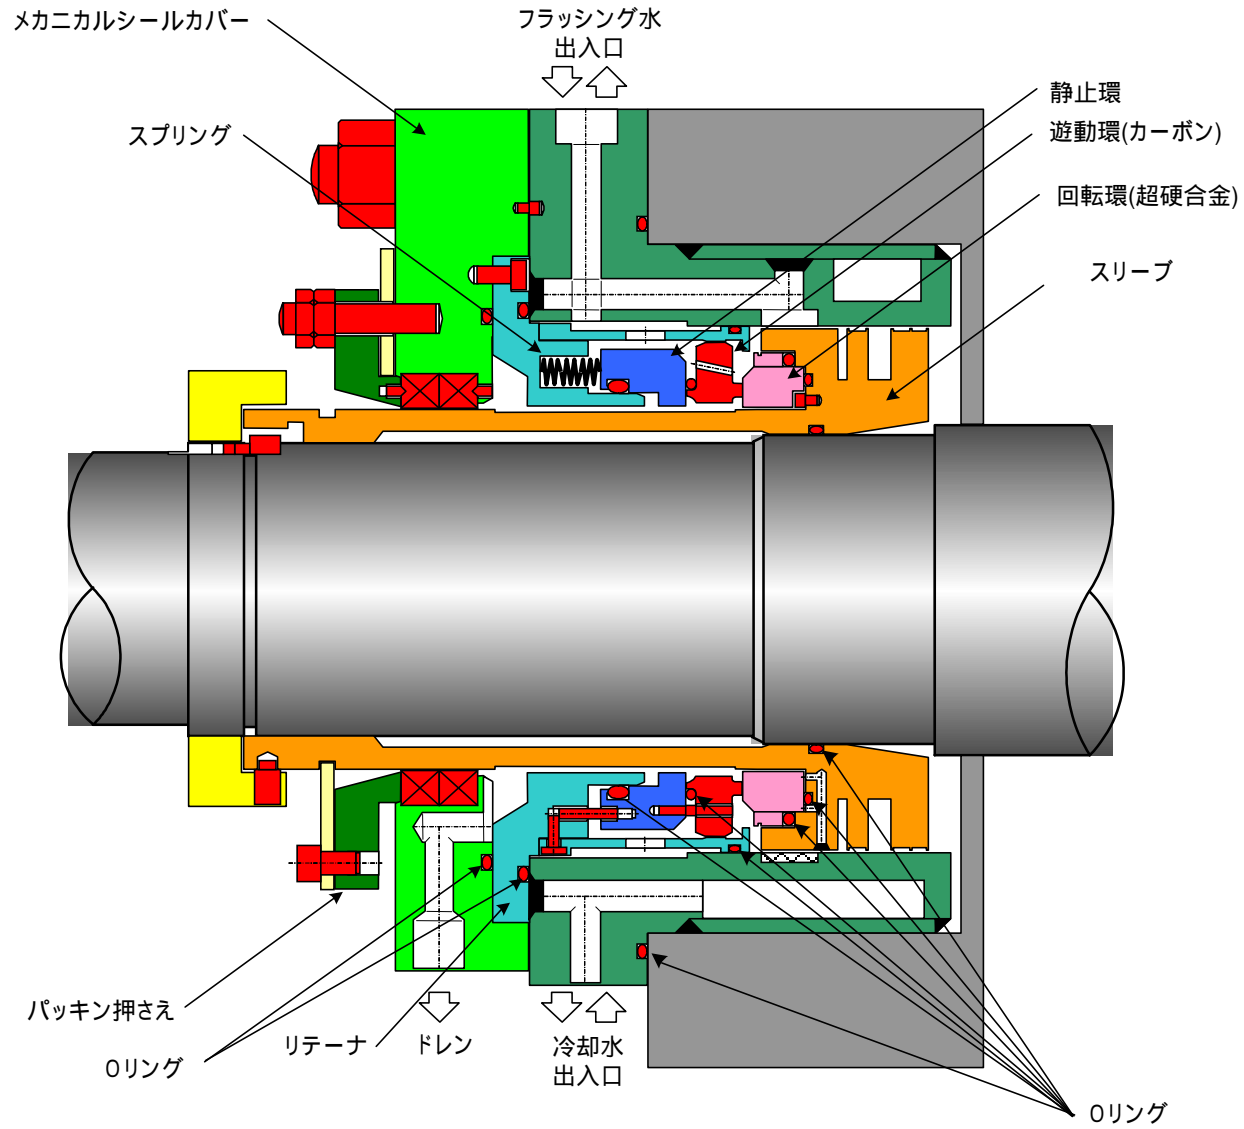
# 伊方3号機 余熱除去ポンプ軸封水部構造図

軸封水部の構造を調査した結果、遊動環は表裏のシート幅に若干の違いや形状に多少の違いはあるが、表裏どちらの方向でも取り付く構造であった。また遊動環には取付方向を表示した印はなかった。

なお、遊動環のシール力は、ポンプ内の流体圧力上昇に伴って増加するが、逆方向に取り付けた場合は、流体圧力が上昇してもシール力が増加し難い。

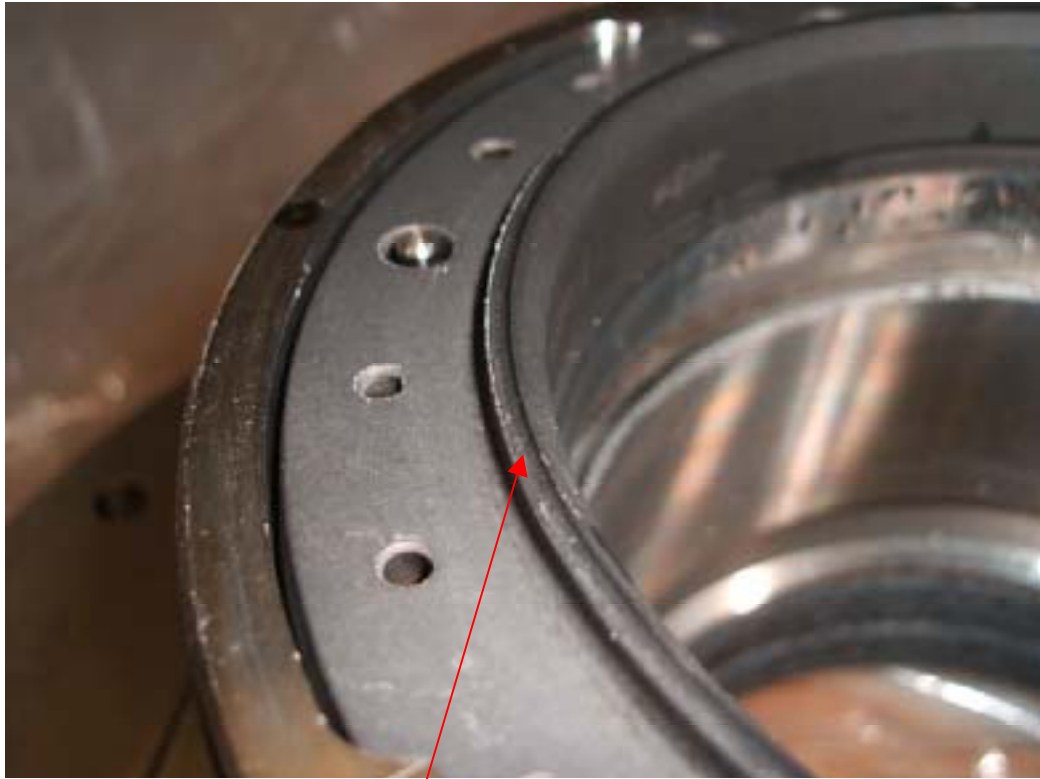
遊動環

軸封水部の分解調査を行い、構成品の組立状況および損傷の有無等を確認した結果、軸端側およびモータ側ともに遊動環が正規の取付方向とは逆方向に取り付けられていた。

遊動環が正規の取付方向とは逆であった。

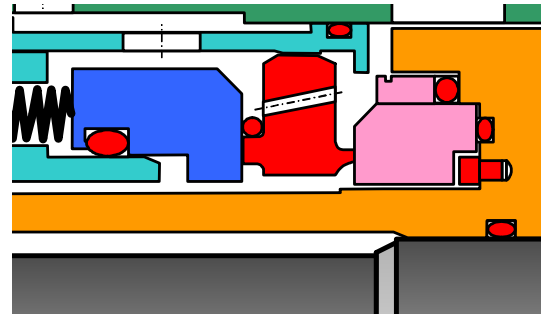
以上のことから、軸封水部組立時に、遊動環の取付方向を誤って組み立てたものと推定された。

このことから、シール部での漏れが生じやすい状態となっており、ポンプの運転等によりポンプ内の流体圧力が上昇した際に漏えいが生じたものと推定された。

今回取付状態  
(遊動環の取付方向が逆)

- ・軸封水部を新品に取り替えた。
- ・作業要領書に遊動環の取付方向の図、取付時の手順および注意事項を記載するとともに、品質管理者による立会を確認項目として追加し、軸封水部の組立を行った。
- ・当該ポンプの試運転を行い、漏えいがないことを確認した。

- ・軸封水部の工場製作時に、遊動環に取付方向を明示する。
- ・遊動環に明示された取付方向の印の確認についても作業要領書に追加した。
- ・当該事象に関するヒューマンファクター教訓シートを作成し、関係箇所に周知した。
- ・遊動環を有する特殊な軸封水部について、ポンプ点検の教育内容に追加した。
- ・品質管理に関する重要ポイントに追加して、作業前ミーティング等で周知する。

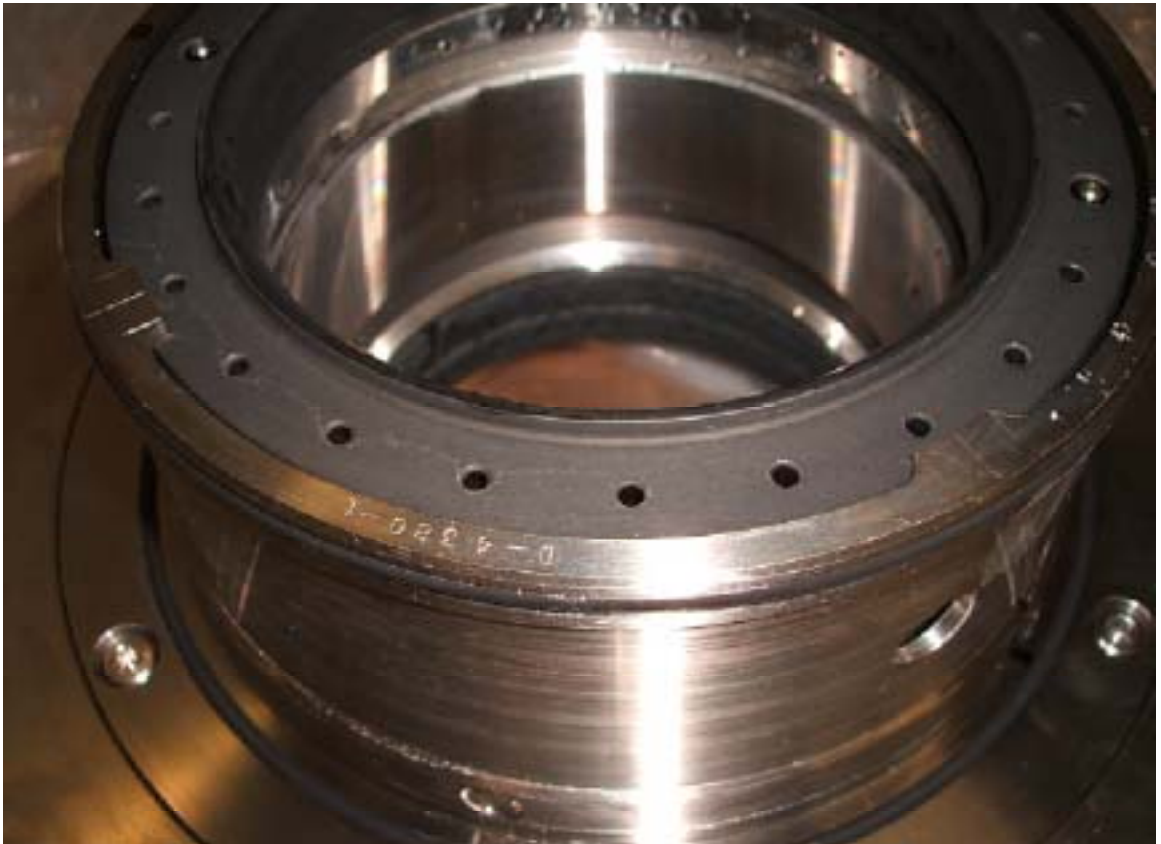
遊動環・静止環・リテーナ等

部位		点検結果
軸端側	遊動環	組み込み不良(取付方向が逆)
	回転環	異常なし
	静止環	異常なし
	リテーナ	異常なし
	Oリング	異常なし
	スプリング	異常なし
	スリーブ他	異常なし
モータ側	遊動環	組み込み不良(取付方向が逆)
	回転環	異常なし
	静止環	異常なし
	リテーナ	異常なし
	Oリング	異常なし
	スプリング	異常なし
	スリーブ他	異常なし
主軸(軸封水部・軸受部)		異常なし

軸端側・モータ側共に、遊動環の組み込み不良 (取付方向が逆) があった。

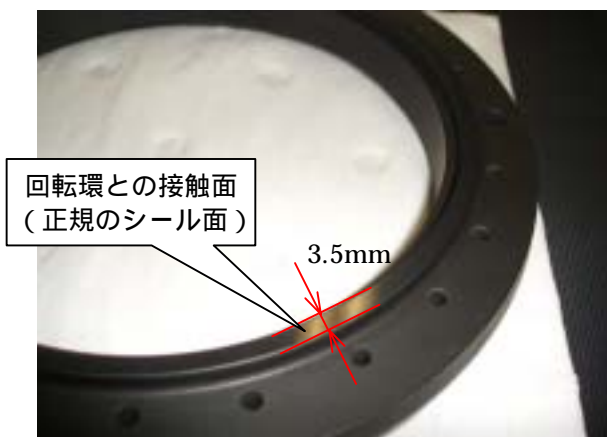
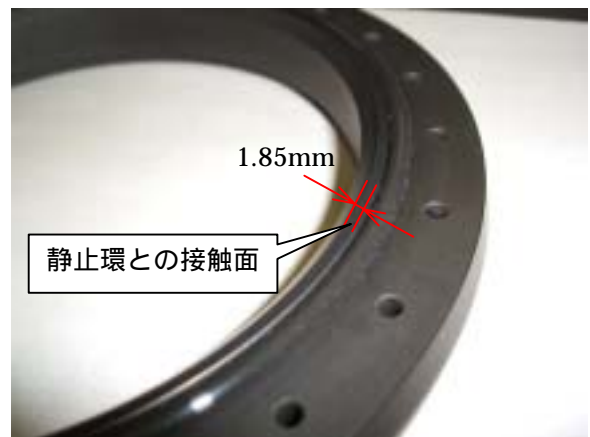
遊動環シール面の状況 (新品)

遊動環の正しい取付方向は、シール面が広い方が回転環と接触する方向である。
