伊方発電所第2号機 補助蒸気ドレン配管からの漏えい他  
3件に係る報告書の提出について

伊方発電所第2号機

非常用ディーゼル発電機B号機  
補助蒸気配管からの漏えいについて

平成17年 5月  
四国電力株式会社

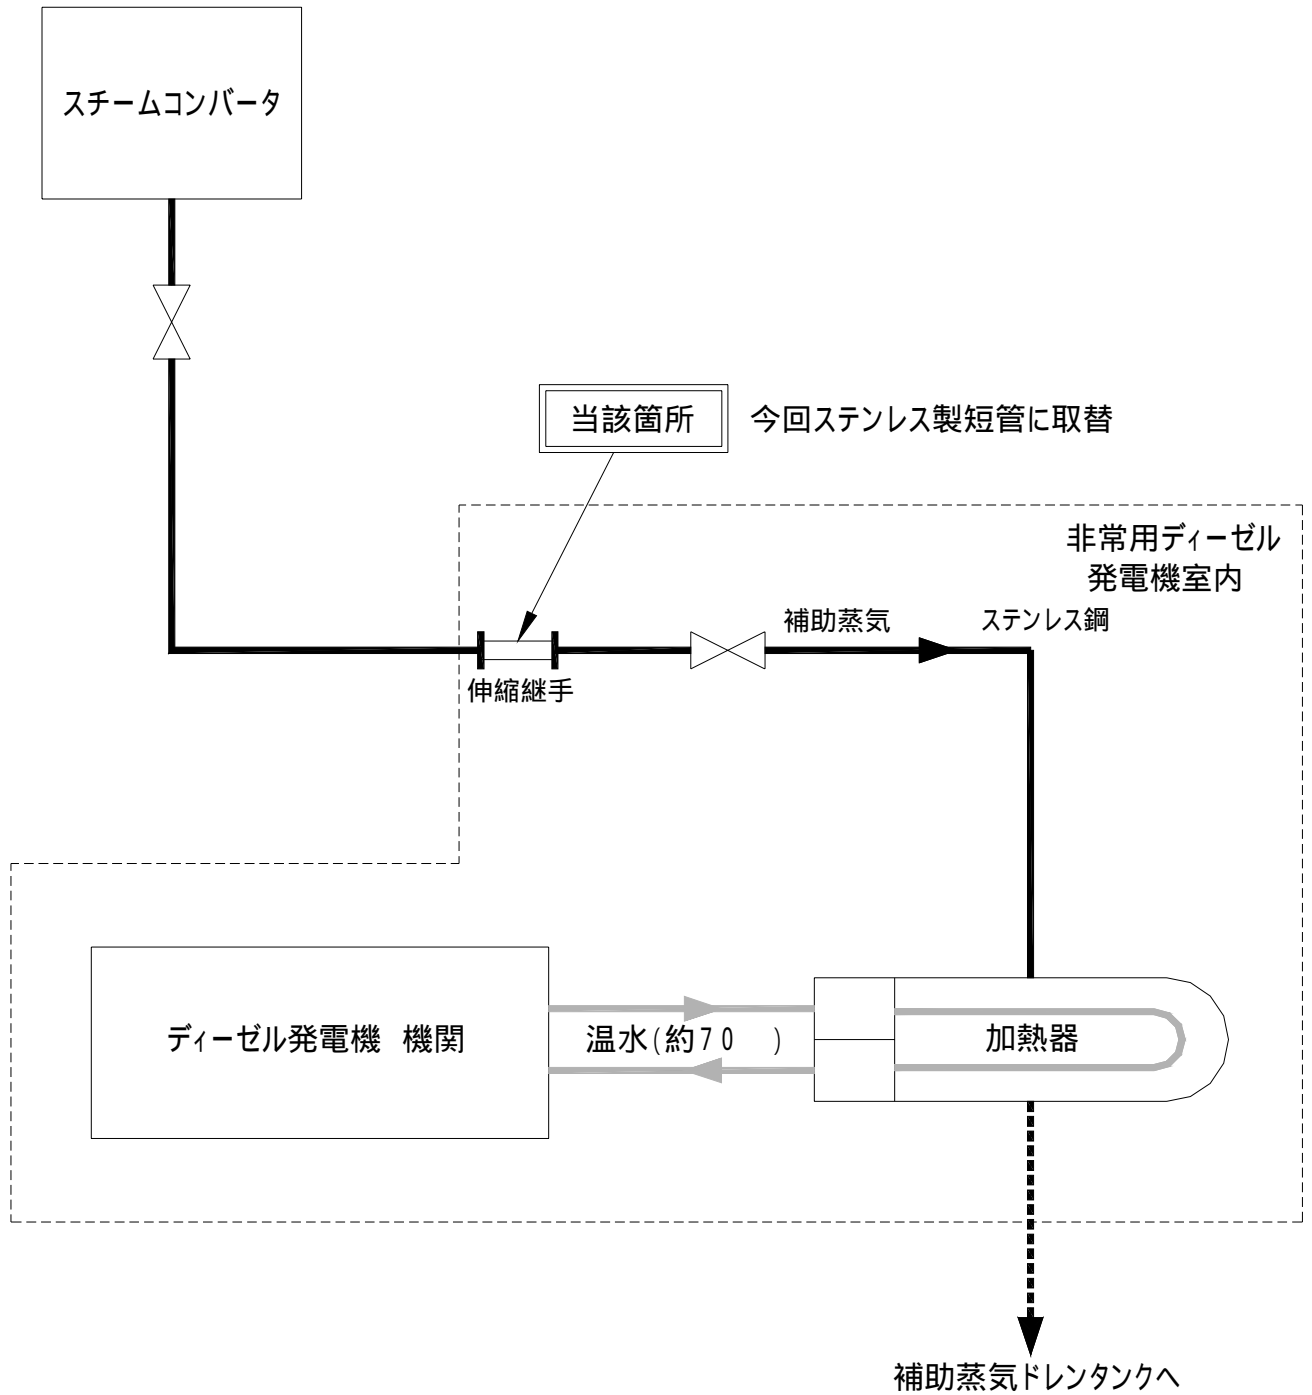
# 伊方2号機 ディーゼル発電機用補助蒸気概略系統図

伊方発電所第2号機(定格電気出力566MW)は、通常運転中のところ、3月15日9時30分頃、非常用ディーゼル発電機Bへ蒸気を供給している補助蒸気配管の伸縮継手部から僅かな蒸気が漏えいしていることを保修員が確認した。

本事象によるプラントの運転への影響及び周辺環境への放射能の影響はなかった。  
(添付資料-1)

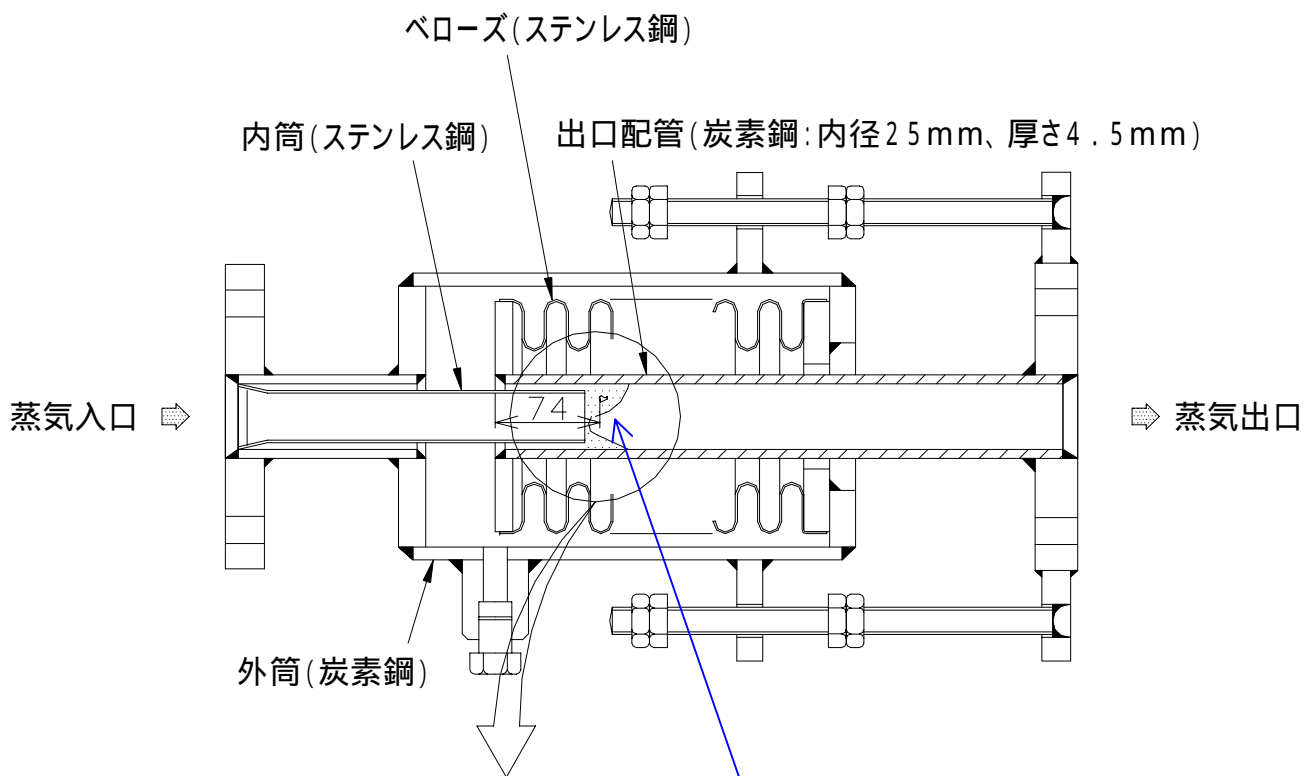
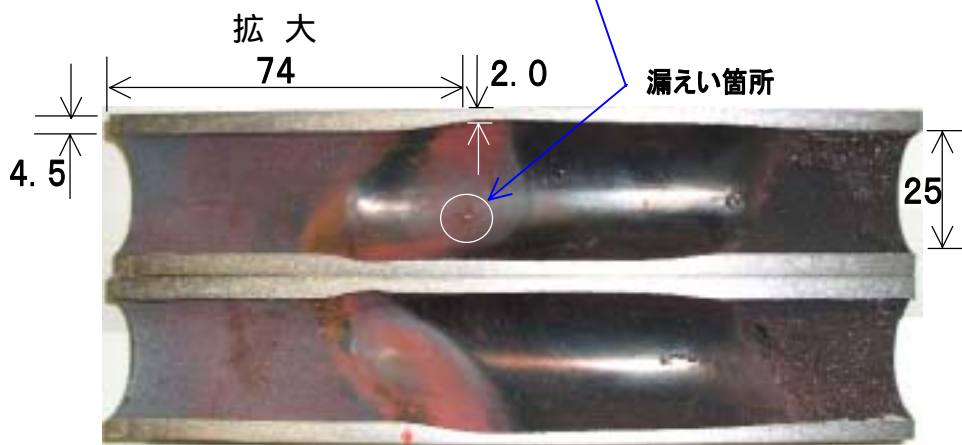
### 伸縮継手漏えい箇所図

伸縮継手を切断し内部部品を確認した結果、内筒（内径：17.5mm，ステンレス鋼）の出口付近において出口配管（内径：25mm，炭素鋼）の内面に浸食（<sup>\*</sup>エロージョン）による減肉が認められ、幅1mm長さ1.5mmの貫通穴が見られた。なお、当該伸縮継手は、内筒出口から出口配管において内径が広がる構造であり、内部を流れる蒸気が内筒出口で膨張し乱れを生じる構造である。（添付資料 - 2）

漏えいの原因は、当該伸縮継ぎ手が内筒出口から出口配管において内径が広がっていることから、内筒出口において蒸気の膨張により流れに乱れが生じ、出口配管内面でエロージョンが発生、徐々に減肉が進展し、貫通に至ったものと推定される。

### ( 1 ) 当該伸縮継手部をステンレス製短管に取り替えた。

また、同仕様の伸縮継手（A号機1箇所）についても、念のため、ステンレス製短管に取り替えた。

なお、次回定期検査時において、ステンレス製短管部は耐エロージョン性に優れたステンレス製伸縮継手に取り替える。
