伊方発電所第3号機 空調用冷凍機の損傷に係る
報告書の提出について

伊方発電所第3号機
空調用冷凍機の損傷について

平成17年 6月
四国電力株式会社

伊方発電所第3号機 空調用冷凍機の損傷について

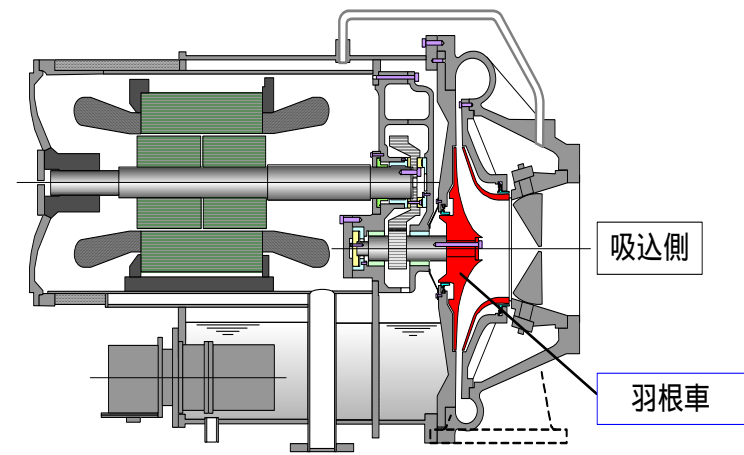
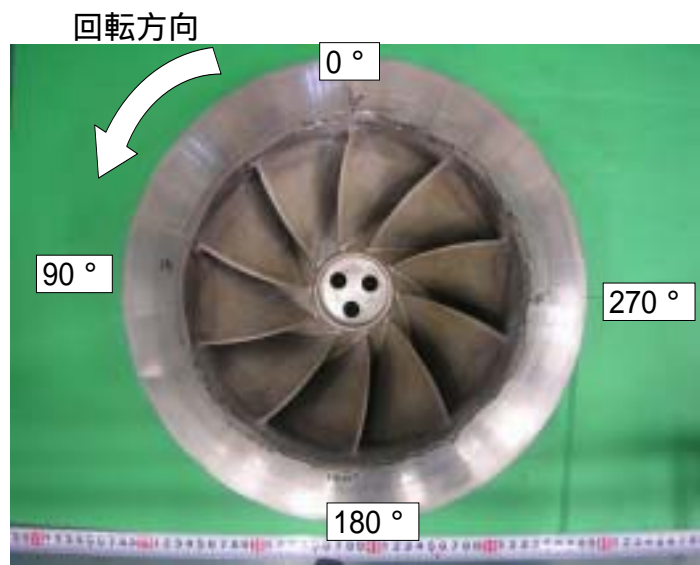
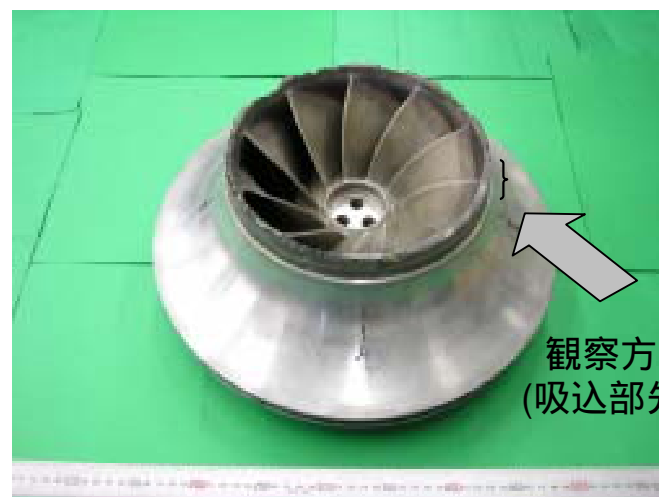
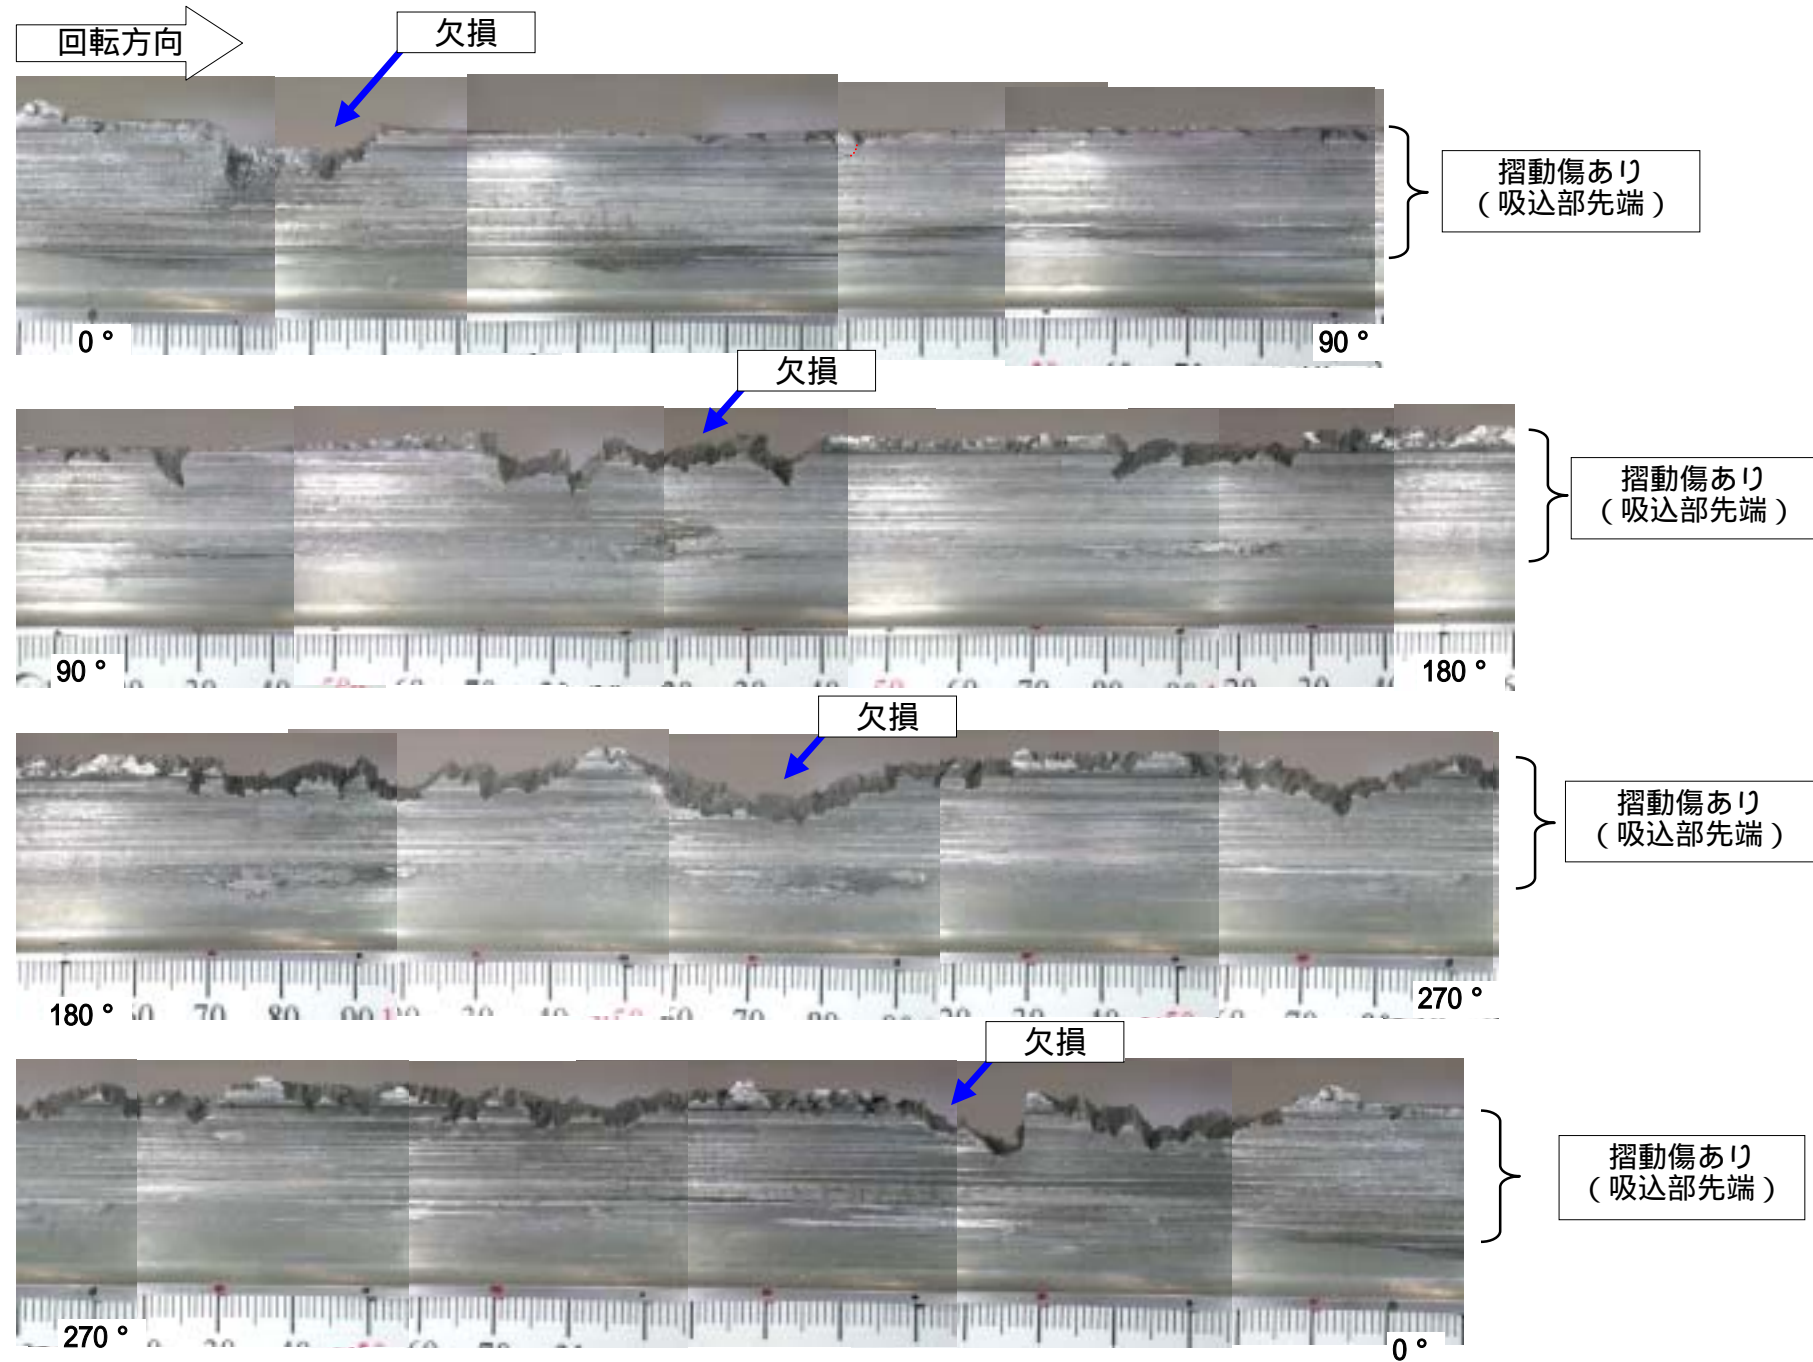
外観目視調査結果(羽根車)

吸込部先端の全周に摺動傷および欠損が確認された。吸込部以外の部位に損傷は認められなかった。
(添付資料 - 5)

- ・破面マクロ観察の結果、破面は熱影響を強く受け、黒く変色している。
- ・破面SEM観察の結果、吸込部先端では高温下で強度低下した樹枝状晶（デンドライト）境界および結晶粒界から破壊した破面が確認された。

以上のことから、羽根車とシールリングが接触し、羽根車吸込部およびシールリングの一部が高温となったことで強度が低下し、羽根車とシールリングの摩擦力により損傷に至ったものと推定された。

【観察結果】
 ・吸込部先端の全周に摺動傷が確認された。
 ・吸込部先端には欠損が認められた。

(1) 当該機については、羽根車およびシールリングを新品に交換する。

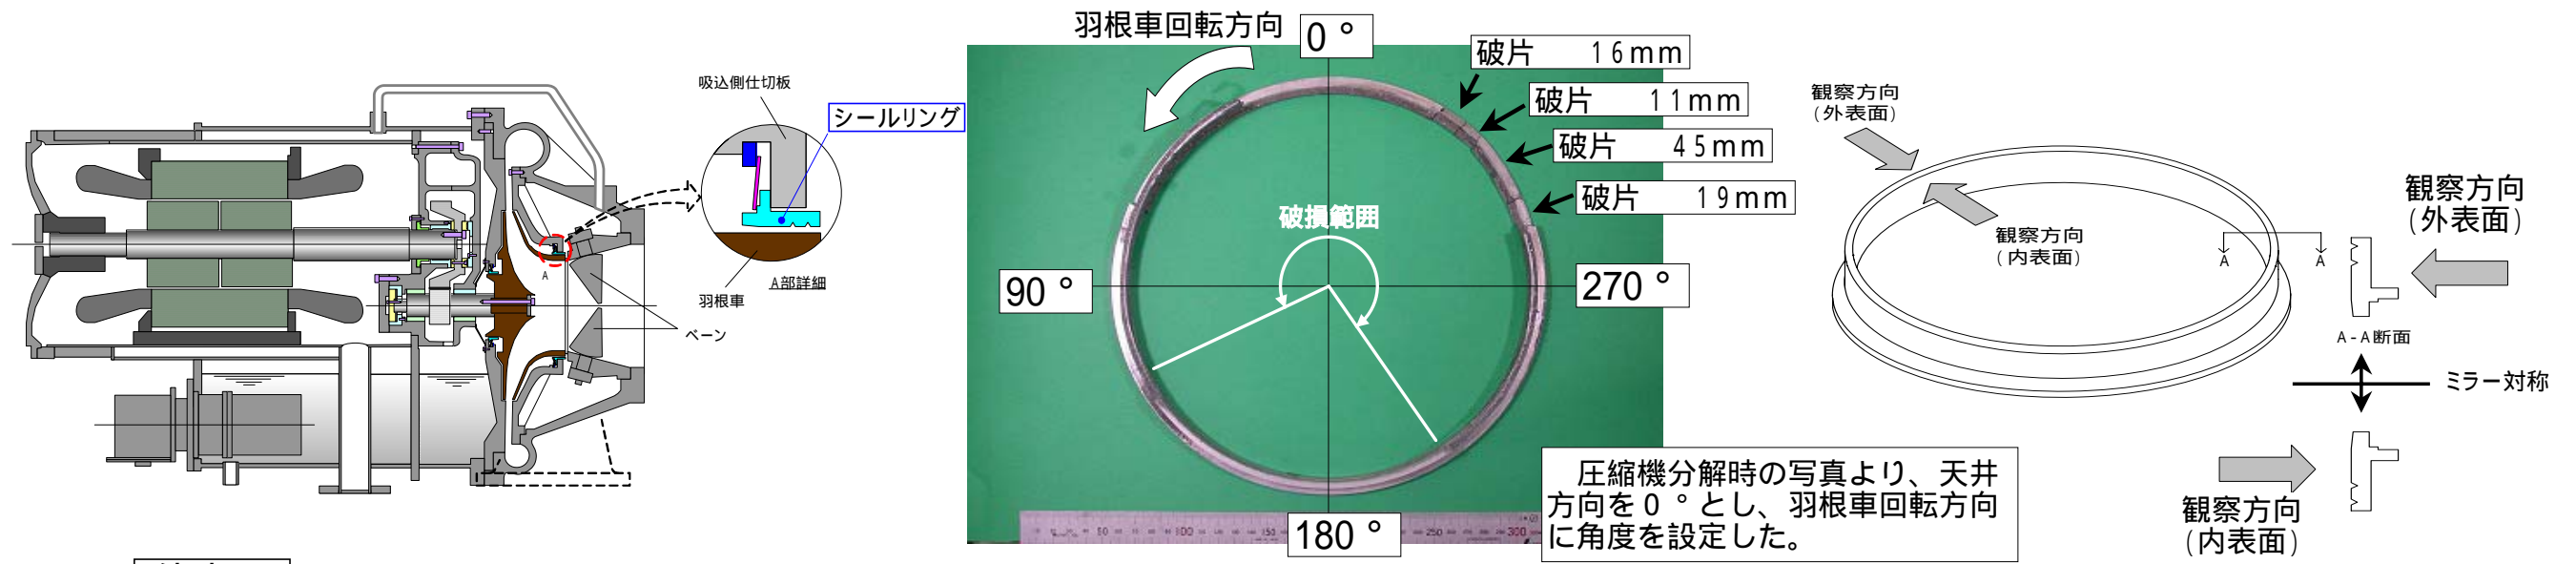
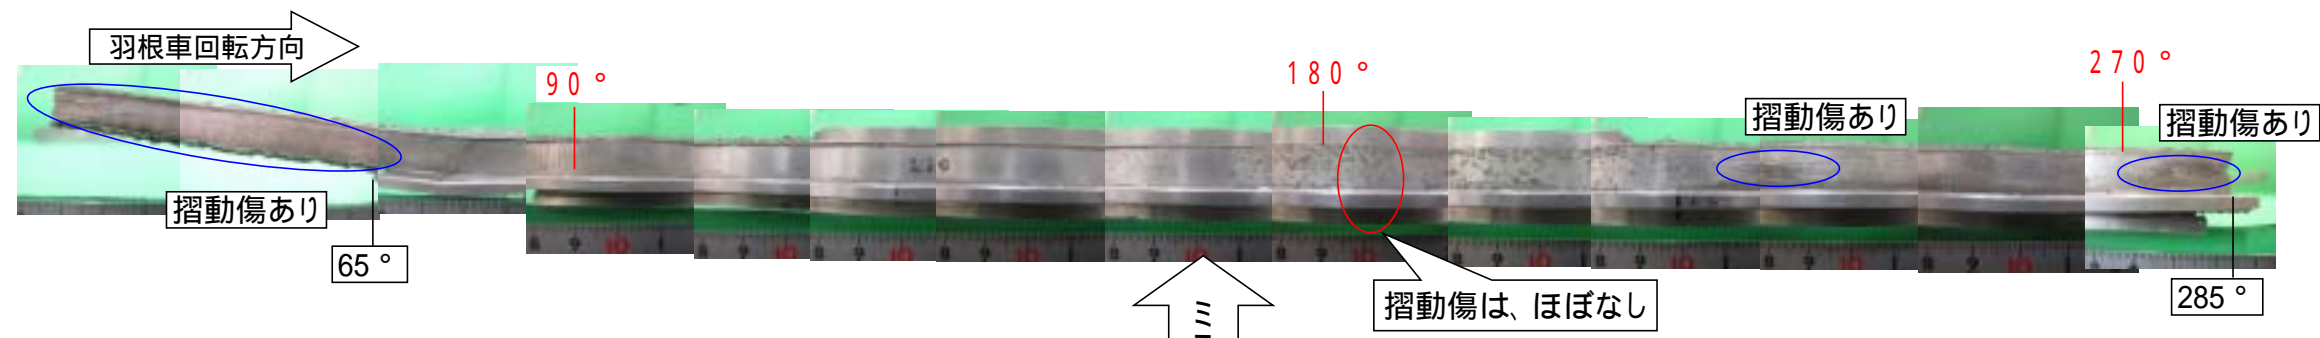
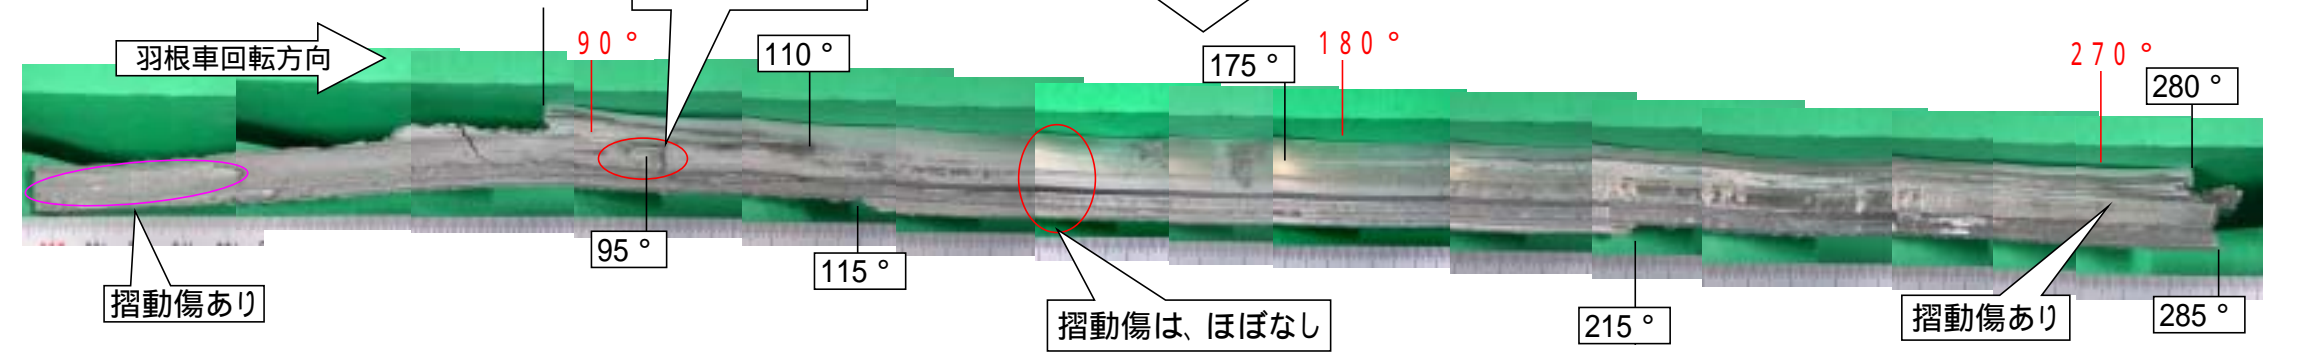
外観目視調査結果(シールリング)

シールリングの内表面および外表面に、摺動傷が確認されるとともに一部が破断していた。なお、摺動傷は一様ではなく、ほとんど摺動傷が認められない箇所があった。また、内表面に金属付着物が認められた。
(添付資料 - 6)

- ・シールリングの内表面及び外表面には、摺動傷が確認された。
- ・シールリングの一部は破断していた。
- ・摺動傷は一様ではなく、ほとんど認められない箇所もあった。
- ・シールリングの内表面に、金属付着物が認められた。

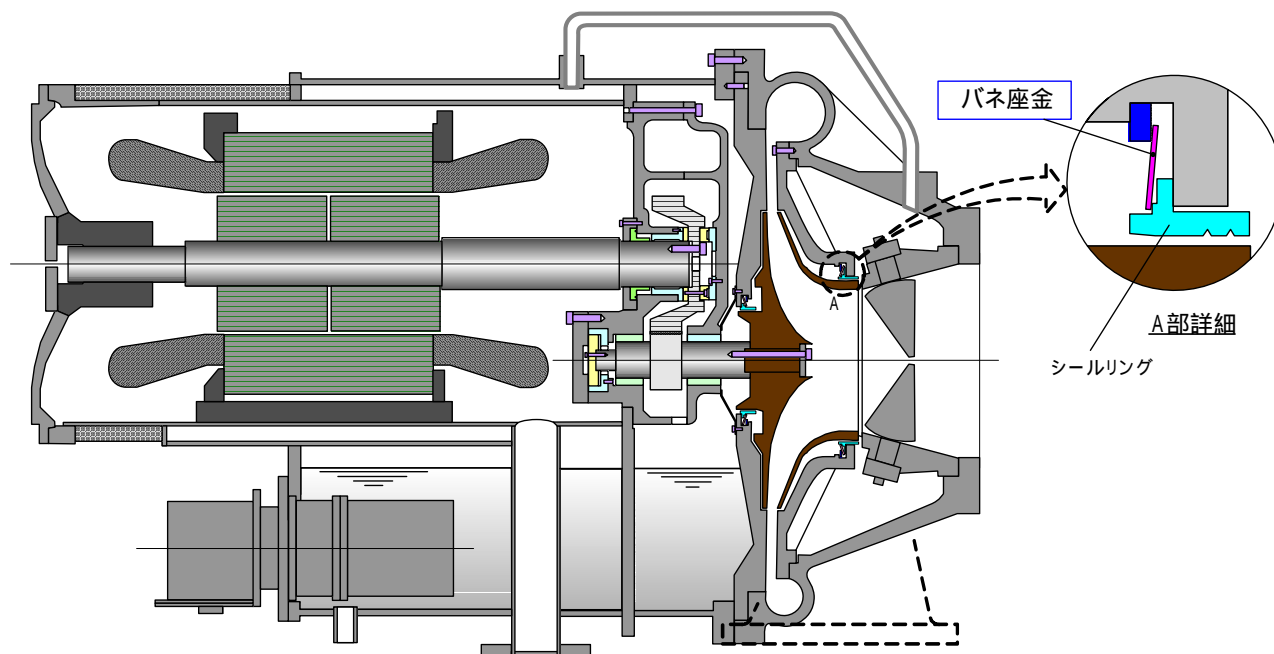
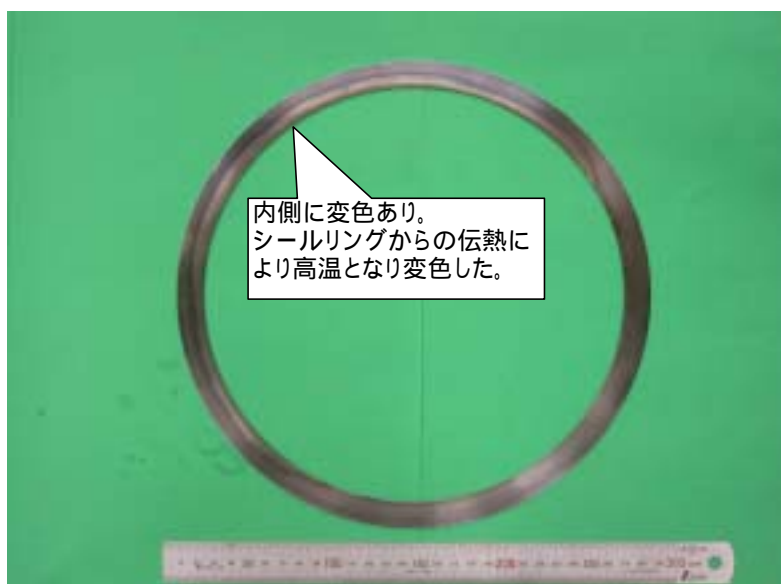
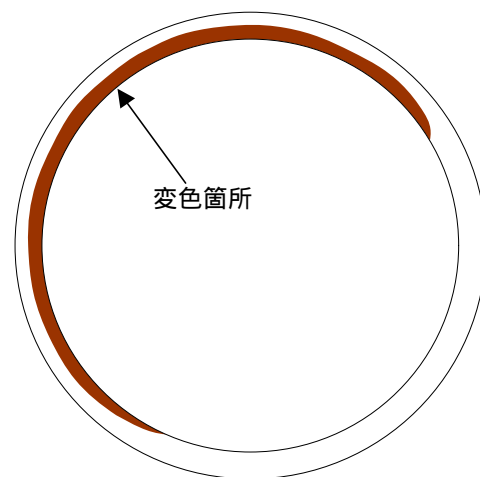
外観目視調査結果(バネ座金)

バネ座金の内側の一部に変色が認められたが、変形、損傷は認められなかった。
(添付資料 - 7)

- ・内側の一部に変色が認められた。
- ・変形、損傷は認められなかった。

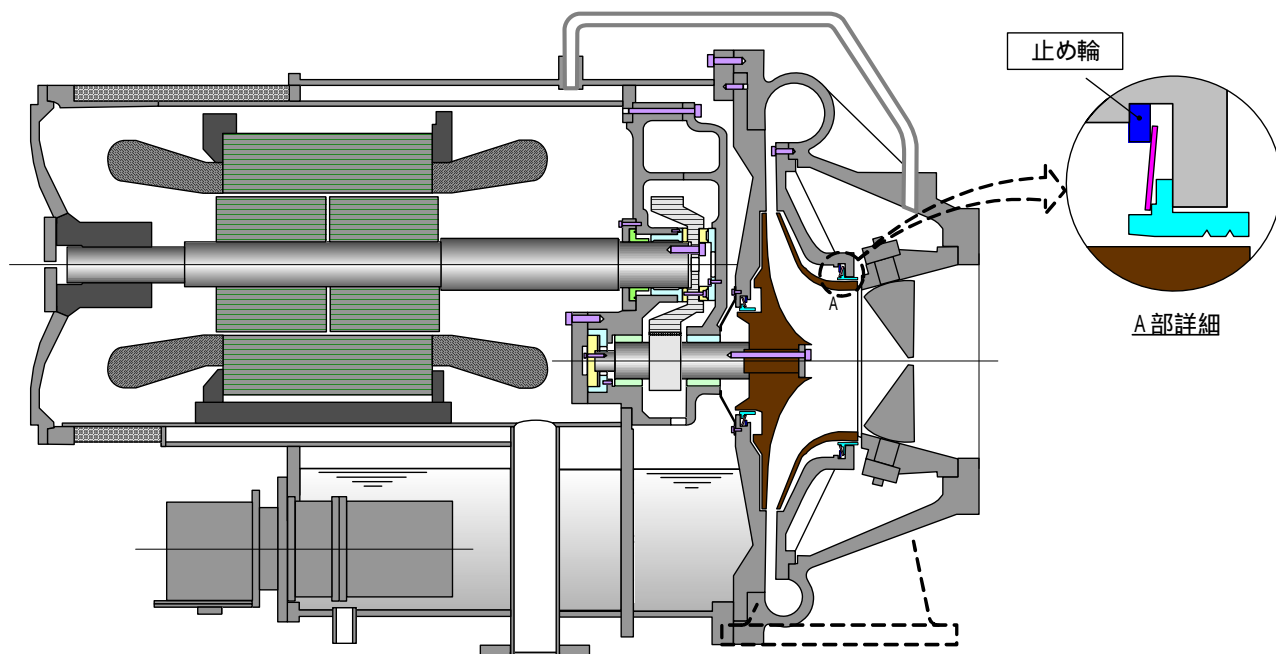
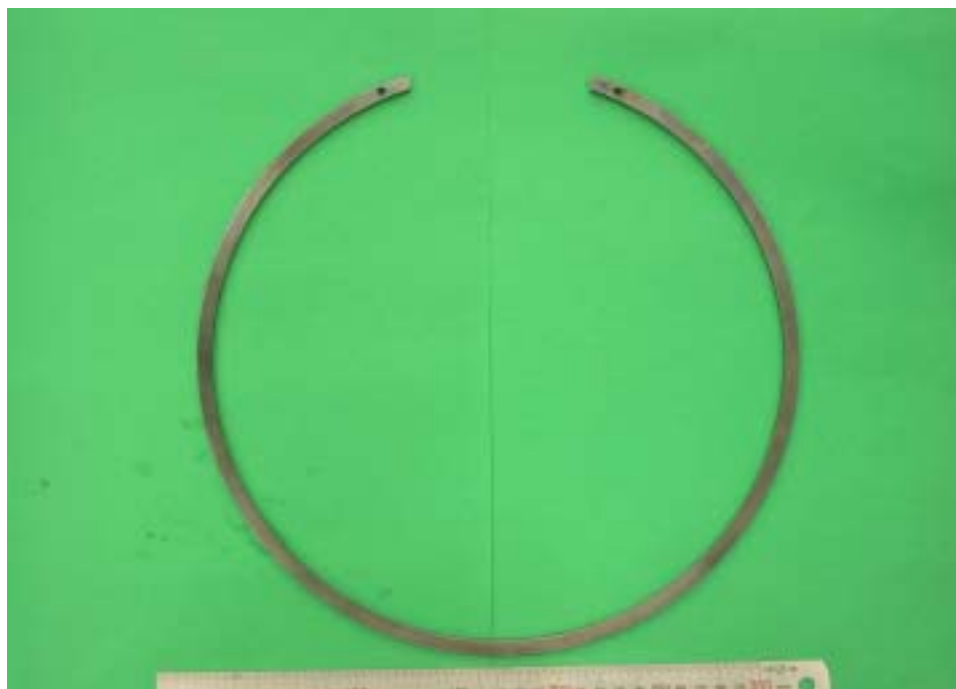
外観目視調査結果(止め輪)

止め輪の変形、変色、損傷は認められなかった。

【観察結果】
・変形、変色、損傷は認められなかった。

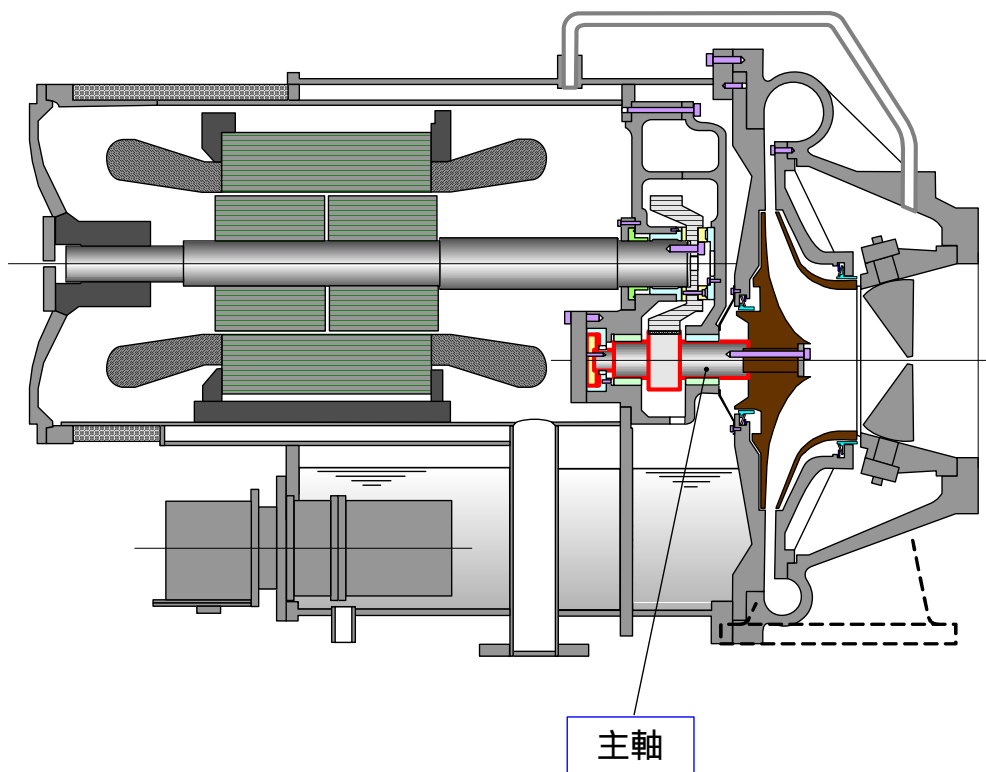
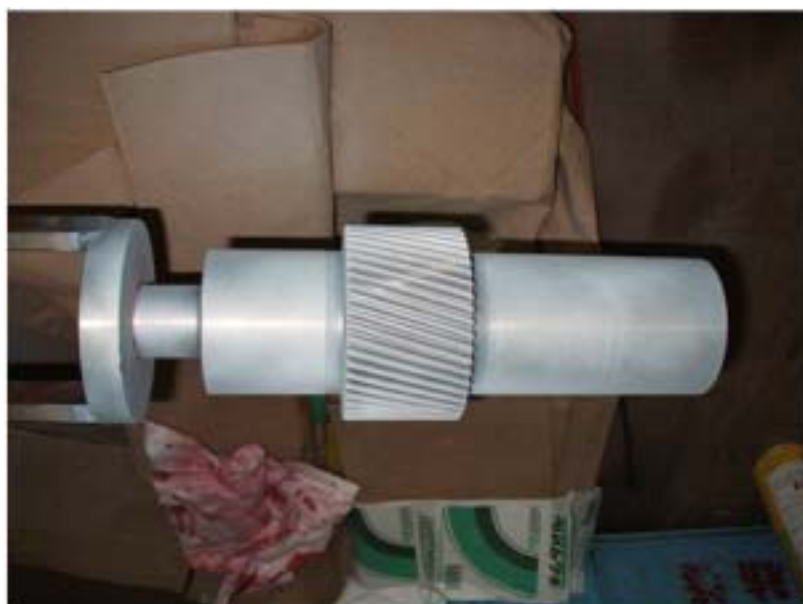
外観目視調査結果(主軸)

主軸の変形、変色、損傷は認められなかった。

また、主軸の浸透探傷検査を実施した結果、有意な指示は認められなかった。

【観察結果】
・変形、変色、損傷は認められなかった。
・浸透探傷検査を実施した結果、有意な指示は認められなかった。

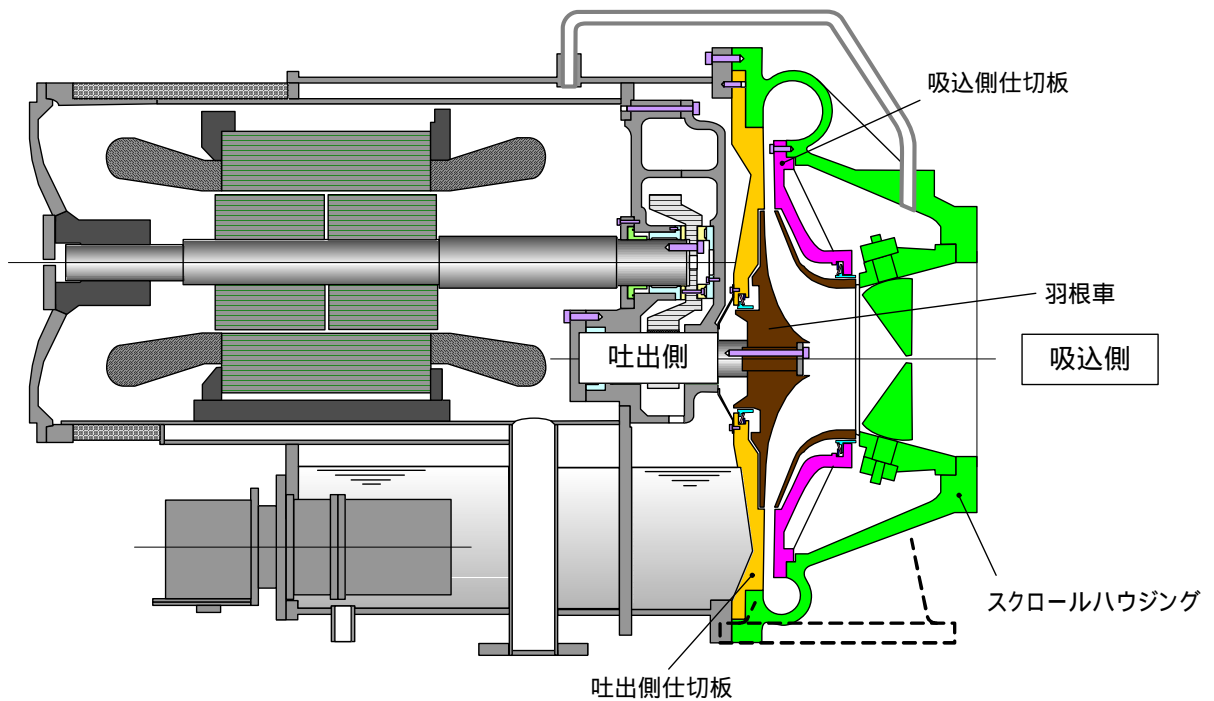
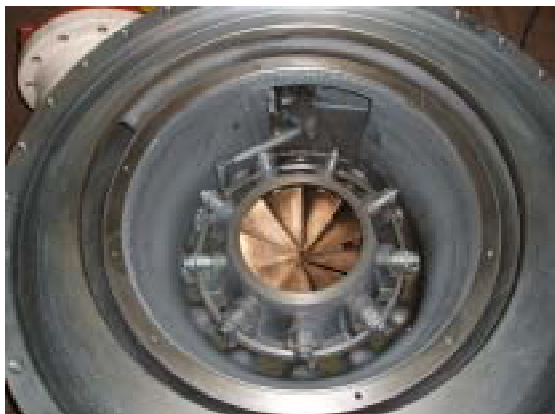
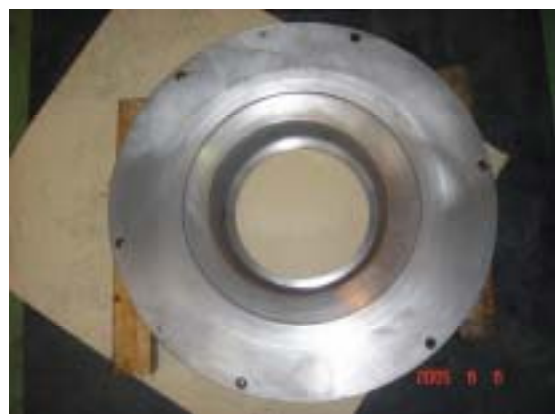
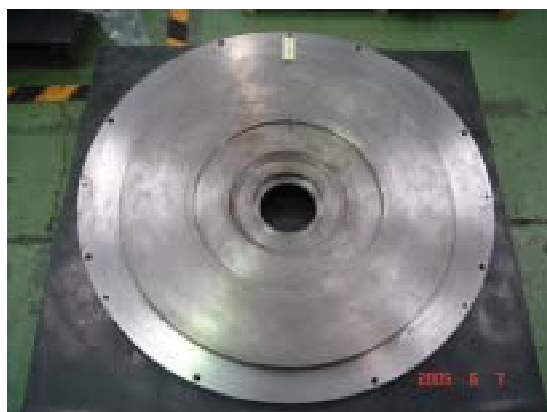
外観目視調査結果(ケーシング)

ケーシング(吐出側仕切板、スクロールハウジング、吸込側仕切板)の変形、変色、損傷は認められなかった。
(添付資料 - 10)

【観察結果】
・変形、変色、損傷は認められなかった。

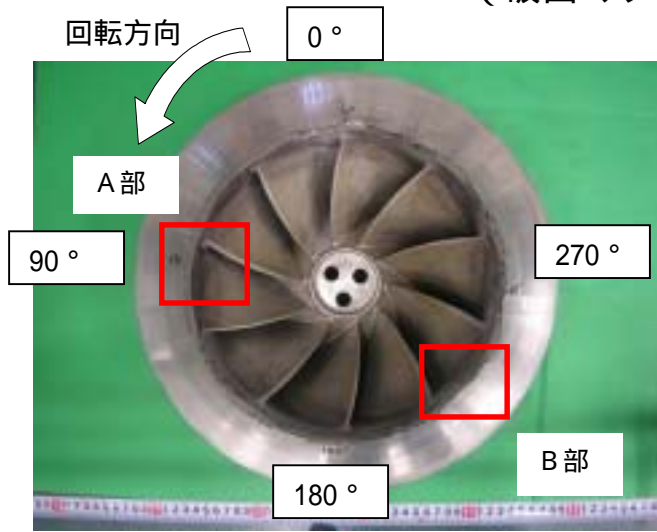
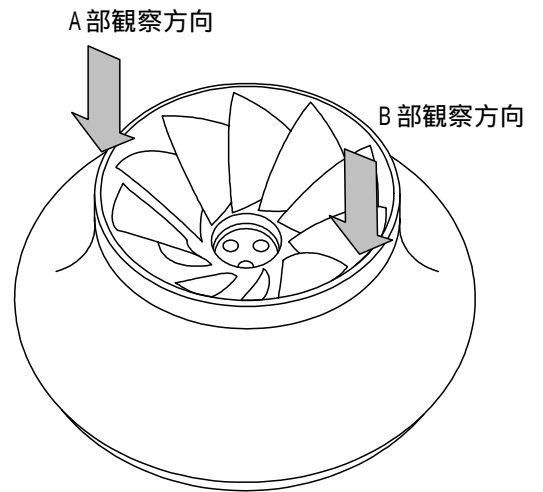
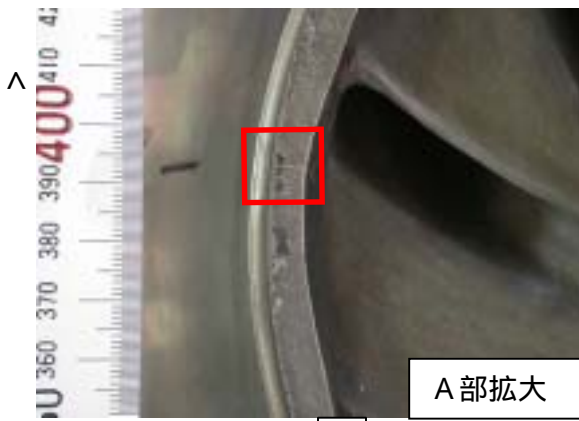
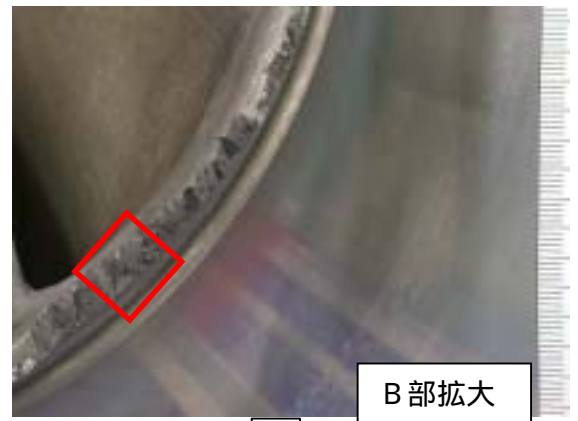
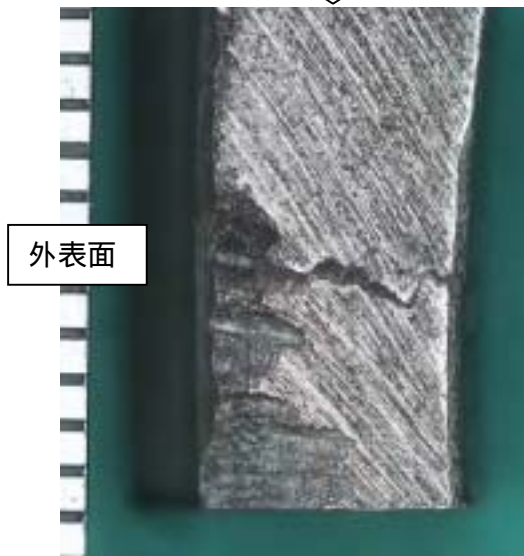
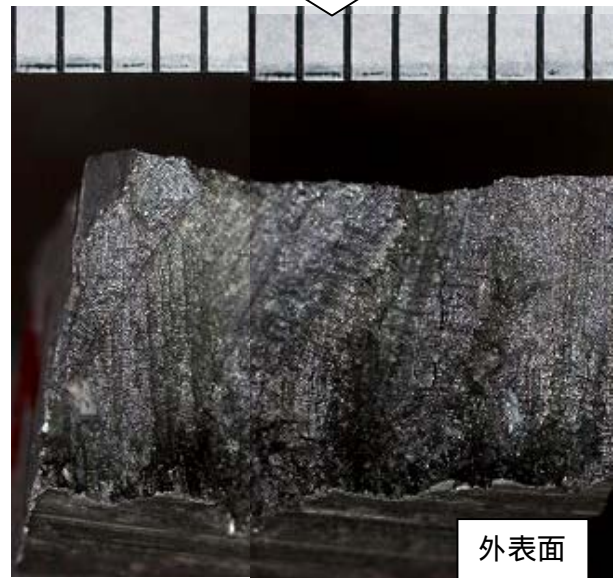
破面観察結果 (羽根車) (破面マクロ観察)

- ・破面は、熱影響を強く受け、黒く変色している。
- ・割れは平坦ではない。

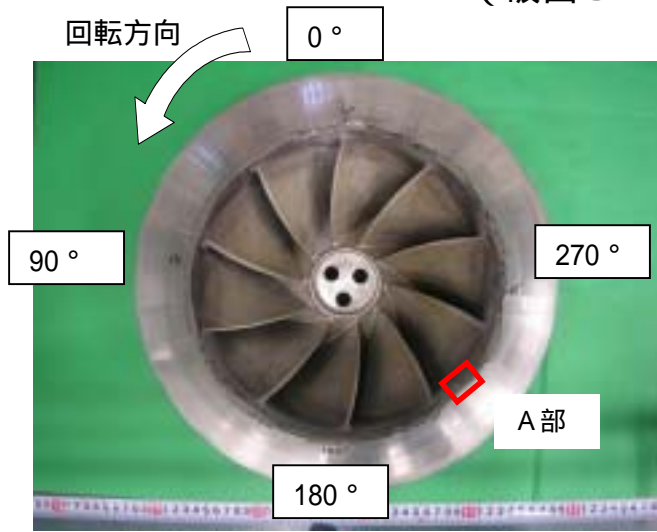
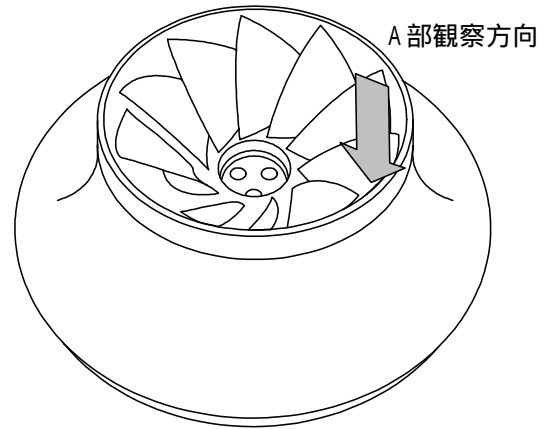
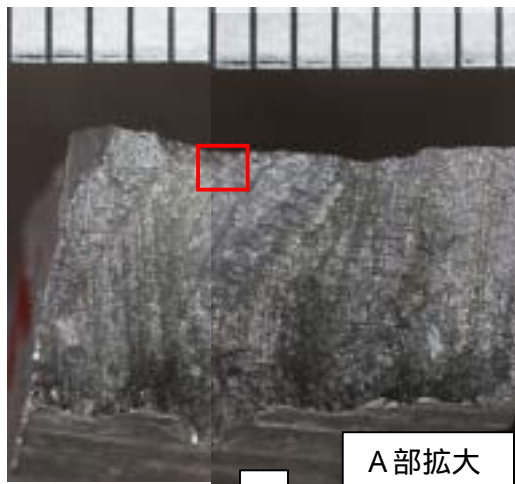
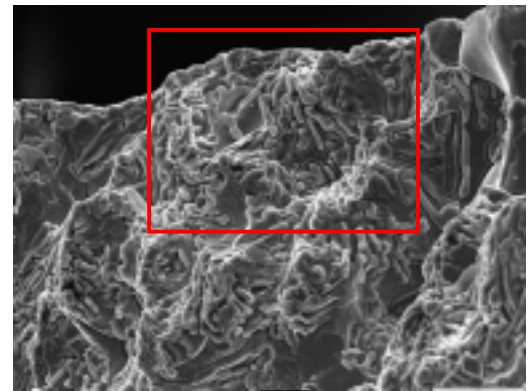
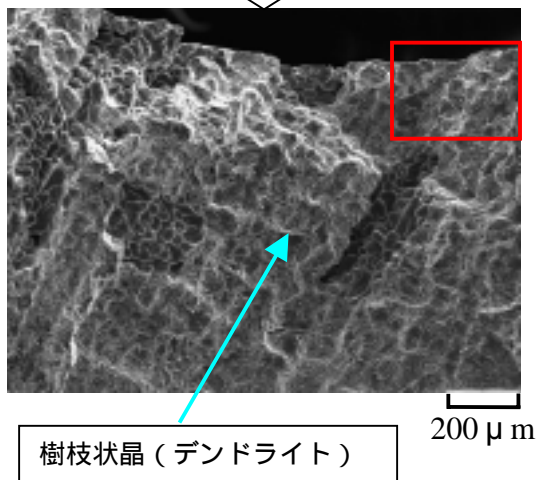
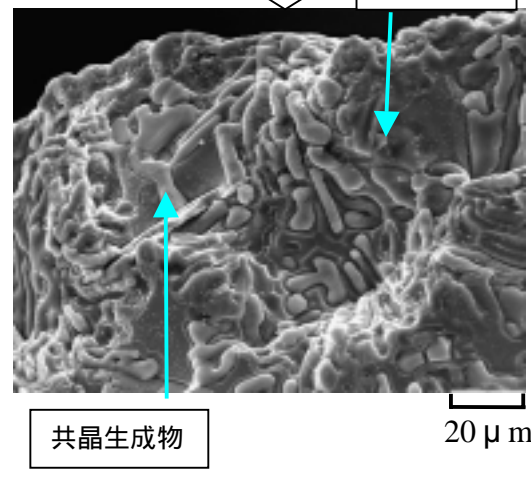
破面観察結果 (羽根車)
(破面SEM観察)

- ・破面には、樹枝状晶 (デンドライト) が認められた。
- ・吸込部先端では、高温下で強度低下した樹枝状晶 (デンドライト) 境界および結晶粒界での割れが認められた。

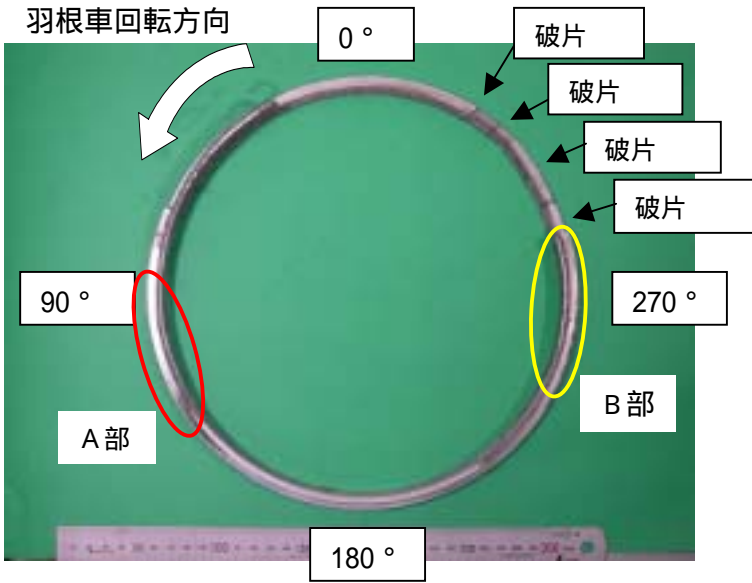
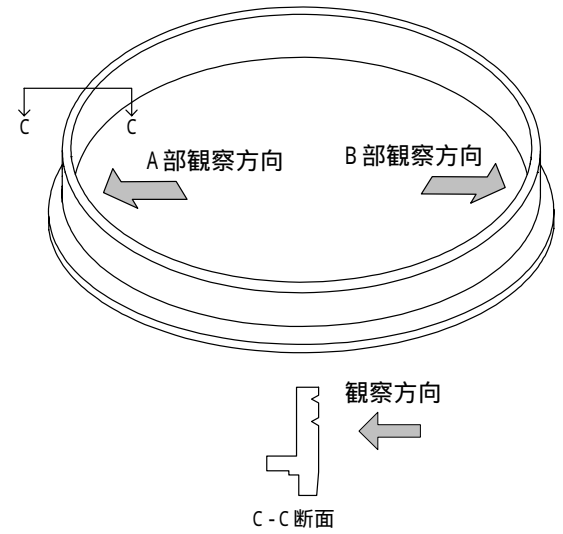
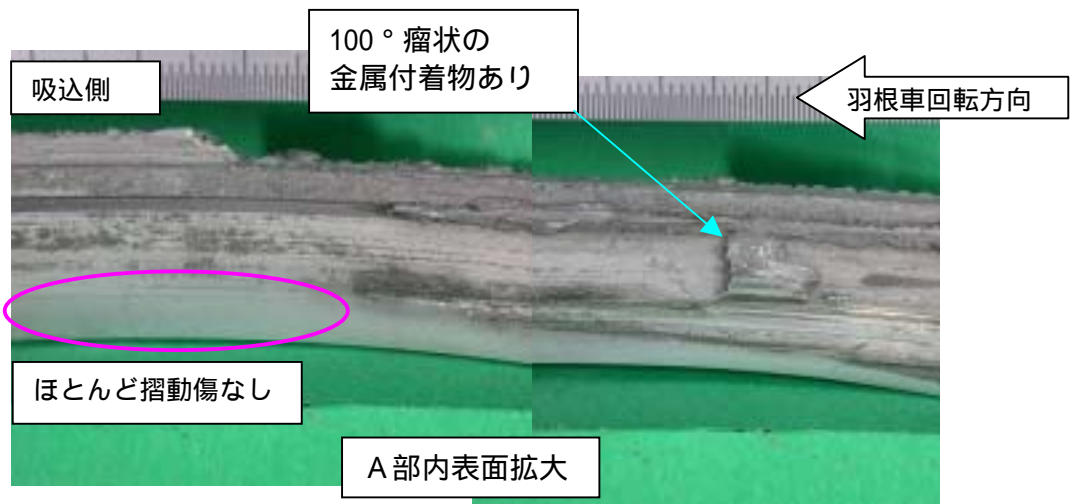
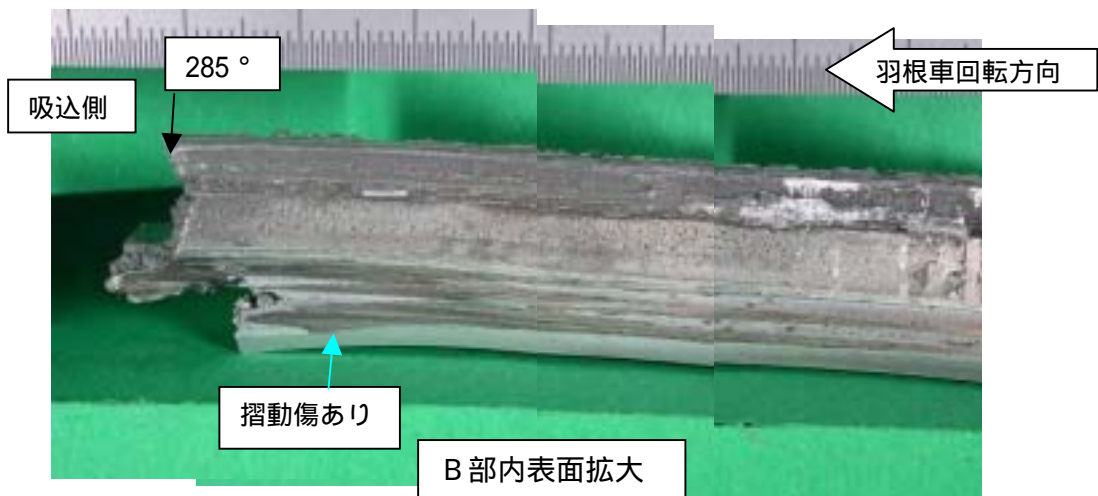
破面観察結果 (シールリング)
(破面マクロ観察)

- ・破面マクロ観察の結果、内表面に瘤状の金属付着物が認められた。なお、金属付着物をEPM分析した結果、損傷した羽根車およびシールリングと同等の成分であることが確認された。
- ・破面SEM観察の結果、高温下で強度低下した樹枝状晶（デンドライト）境界および結晶粒界から破壊した破面が確認された。

- ・ 内表面に瘤状の金属付着物が認められた。
- ・ 破断部近傍に、摺動傷が認められた。
- ・ ほとんど摺動傷がない箇所があるが、吸込側には摺動傷が認められた。

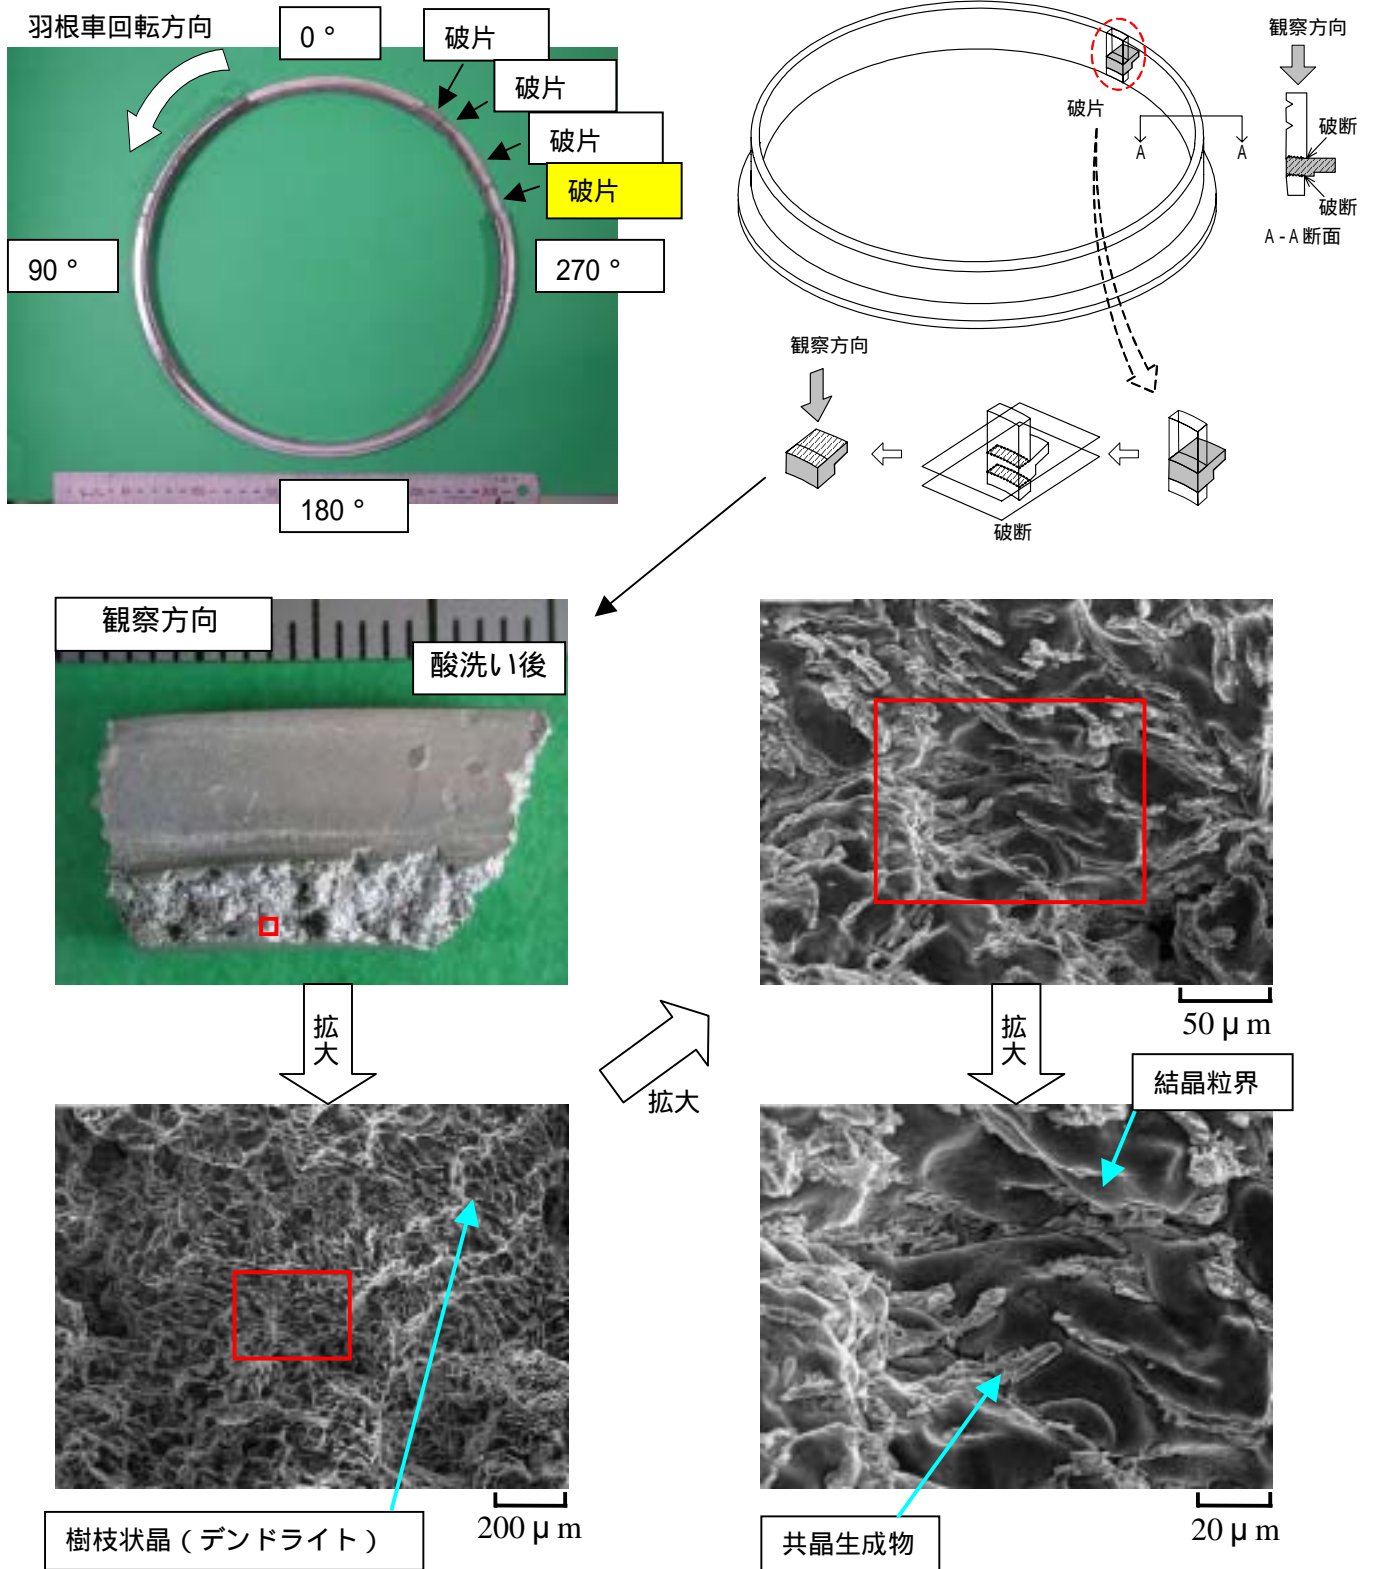
破面観察結果 (シールリング) (破面 S E M 観察)

・高温下で強度低下した樹枝状晶 (デンドライト) 境界及び結晶粒界での割れが認められた。

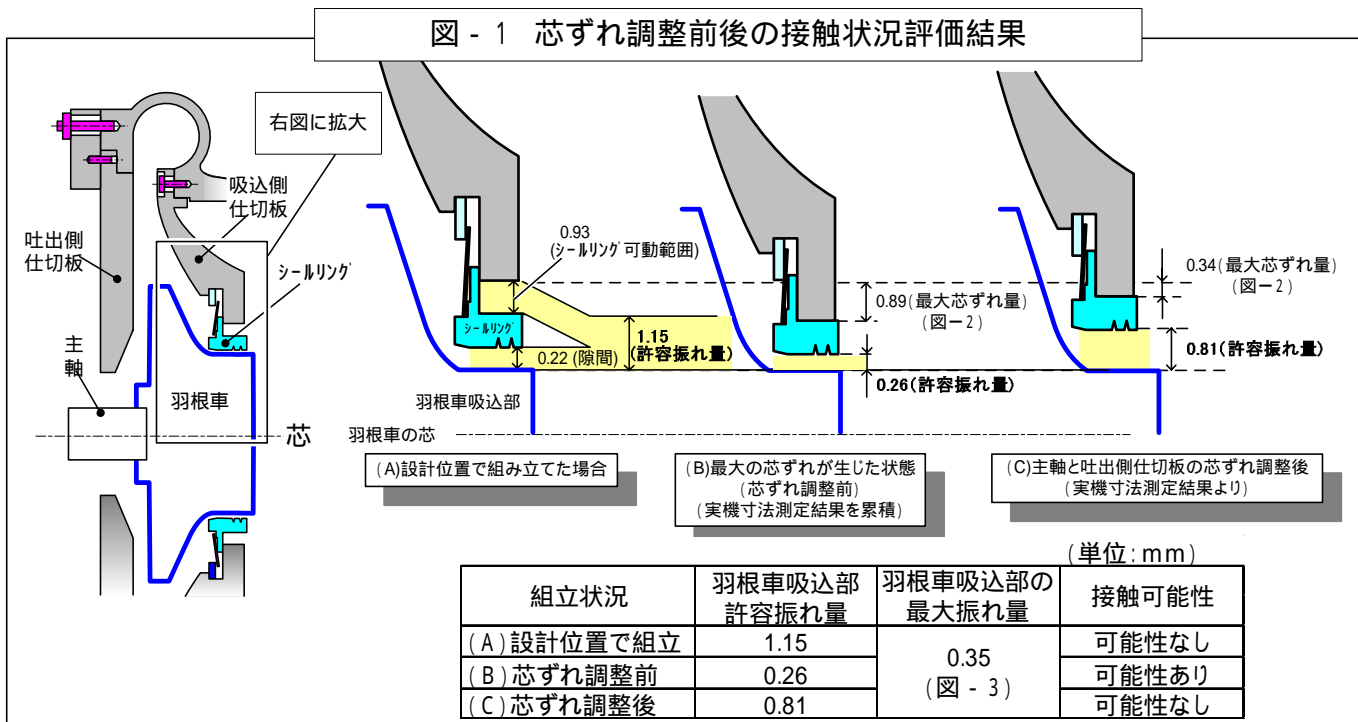
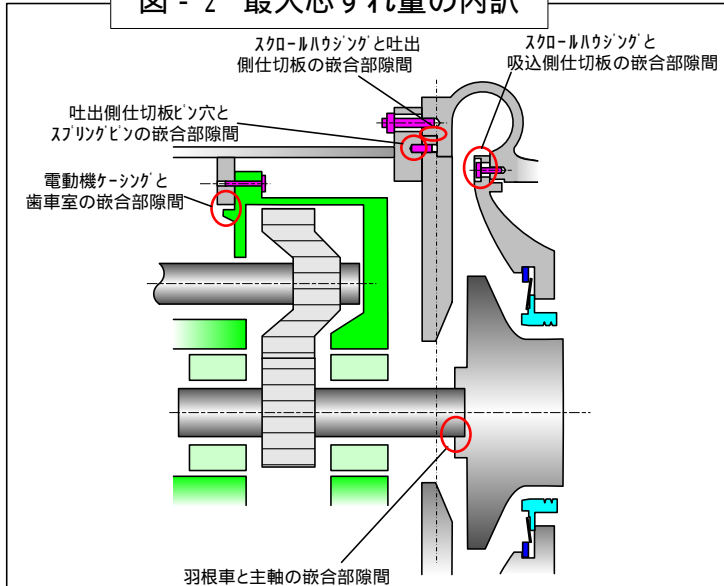
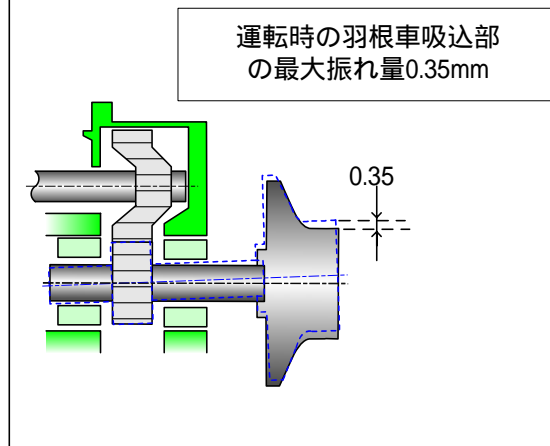
羽根車吸込部とシールリングの接触可能性評価結果 (実機寸法測定結果による評価)

測定の結果、各部とも公差範囲内であったが、各嵌合部隙間等を累積し評価した結果、羽根車吸込部と吸込側仕切板の最大芯ずれ量は0.89mmとなり、最大の芯ずれが生じた状態で組み立てた場合には、羽根車吸込部の許容される振れ量が1.15mmから0.26mmに減少することが判明した。一方、運転中に発生しうる羽根車吸込部の最大振れ量は0.35mmと推定されることから、羽根車の振れ量が大きくなった場合には、羽根車吸込部とシールリングが接触する可能性があることが判明した。

しかし、組立の際、主軸と吐出側仕切板の芯ずれを調整すれば、運転中に発生しうる羽根車の最大振れが発生した場合でも、羽根車吸込部とシールリングの接触が発生しないと評価された。
(添付資料 - 14)

項目	最大芯ずれ量(単位: mm)	
	調整前	調整後
(1) 羽根車取付によるずれ	0.02 (羽根車と主軸の嵌合部隙間)	0.02 (同左)
(2) 吐出側仕切板取付によるずれ	0.67 〔電動機ケーシングと歯車室の嵌合部隙間 吐出側仕切板ピン穴とスプリングピンの嵌合部隙間 他〕	0.12 〔主軸と吐出側仕切板の 芯ずれ調整誤差 他〕
(3) スクロールハウジング取付によるずれ	0.20 〔スクロールハウジングと吐出側仕切板の嵌合部隙間 スクロールハウジングと吸込側仕切板の嵌合部隙間〕	0.20 (同左)
合計	0.89	0.34
