伊方発電所第3号機 空調用冷凍機の損傷に係る
報告書の提出について

伊方発電所第3号機
空調用冷凍機の損傷について

平成17年 6月
四国電力株式会社

伊方発電所第3号機 空調用冷凍機の損傷について

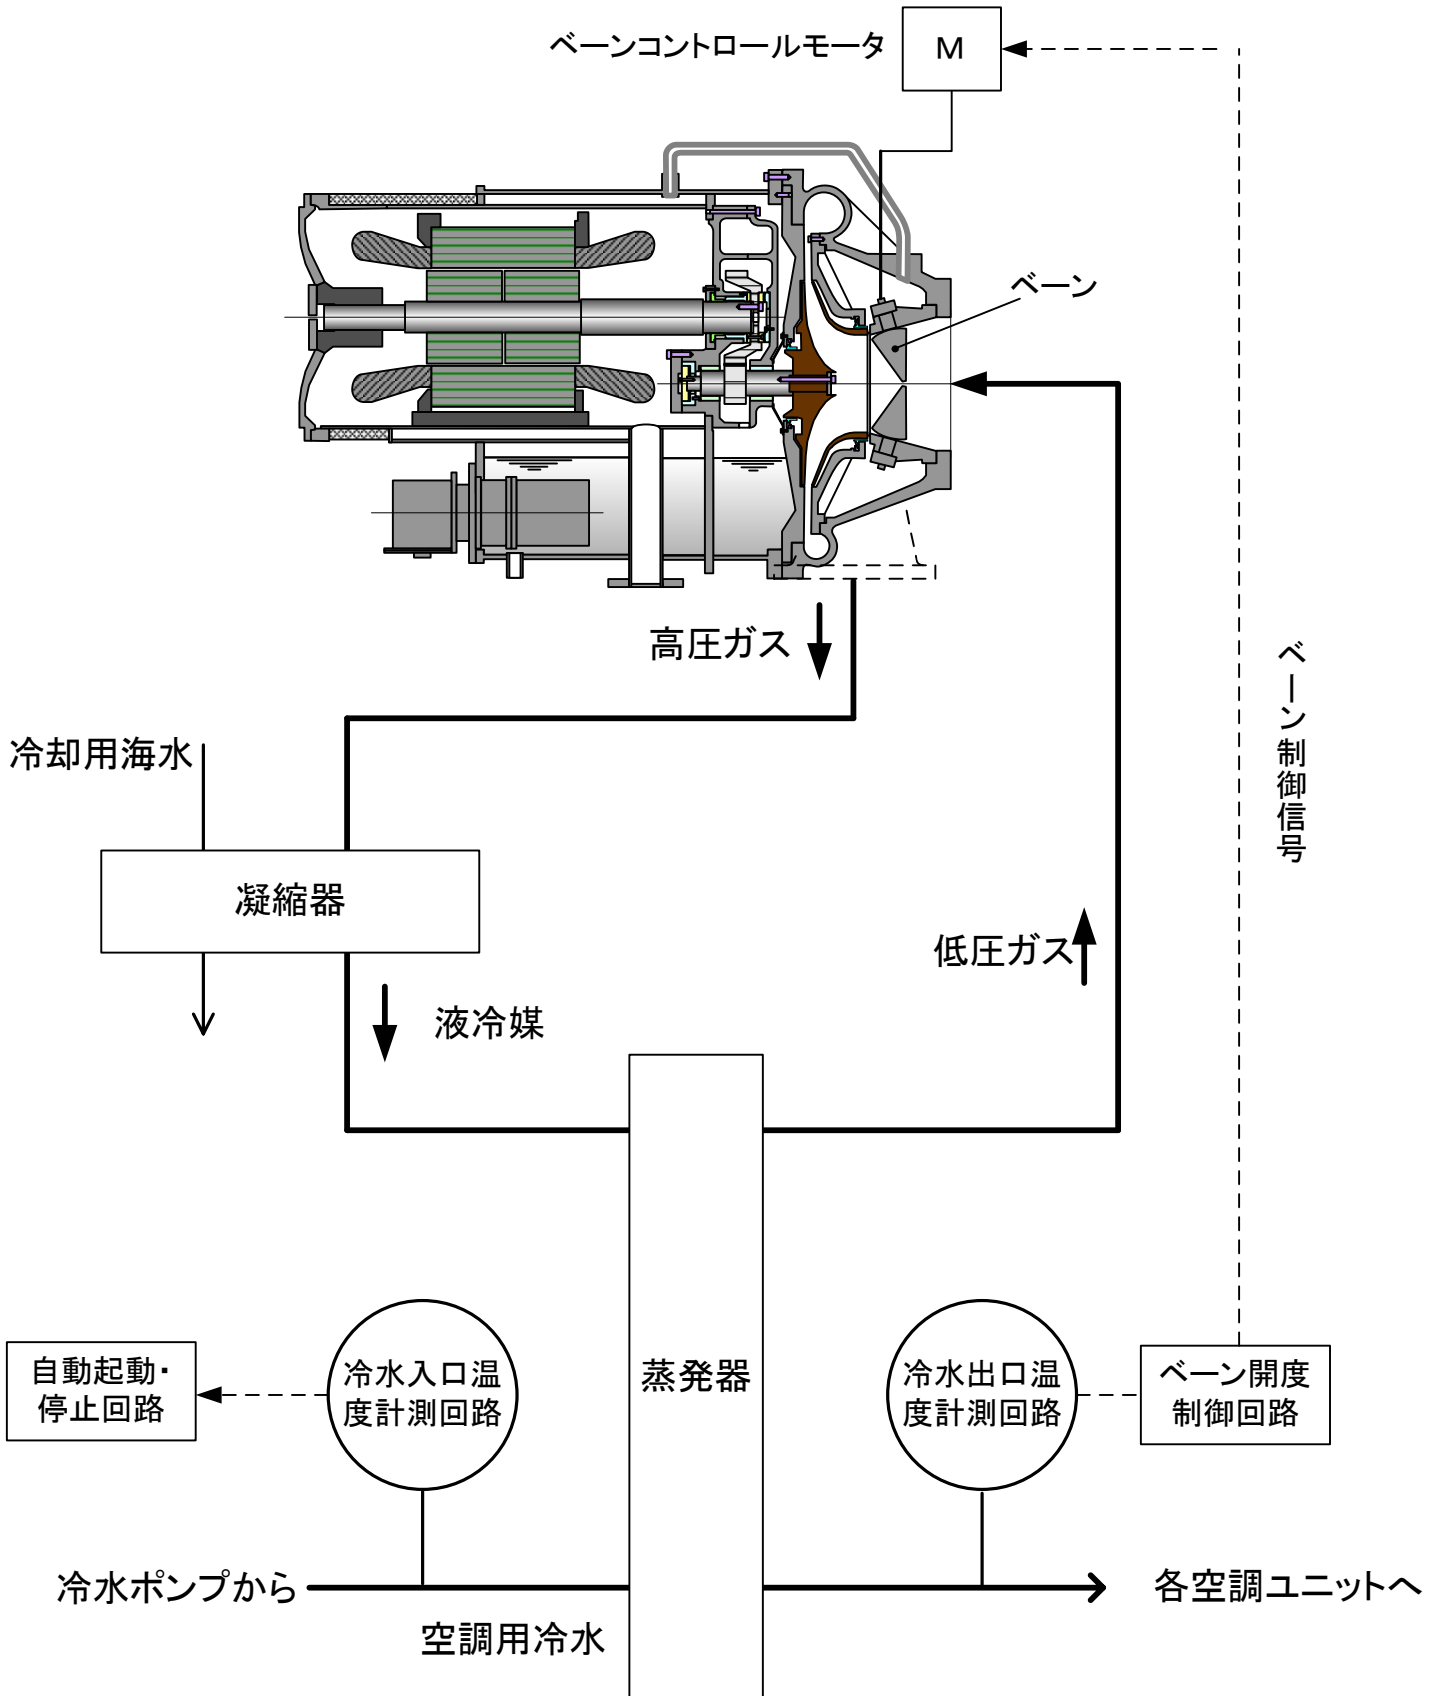
圧縮機ベーン開度制御

- ・自動停止試験時には冷水出口温度の低下で、ベーン開度が全閉となる場合がある
- ・ベーン開度が全閉の流量が少ない状態で圧縮機を運転した場合、圧縮機内の流体に乱れが生じ、羽根車の振動が通常運転時より高くなる

このことから、ベーン開度が全閉となった際、羽根車の振動が大きくなり、羽根車とシールリングが接触しやすい状況になっていたものと推定される。

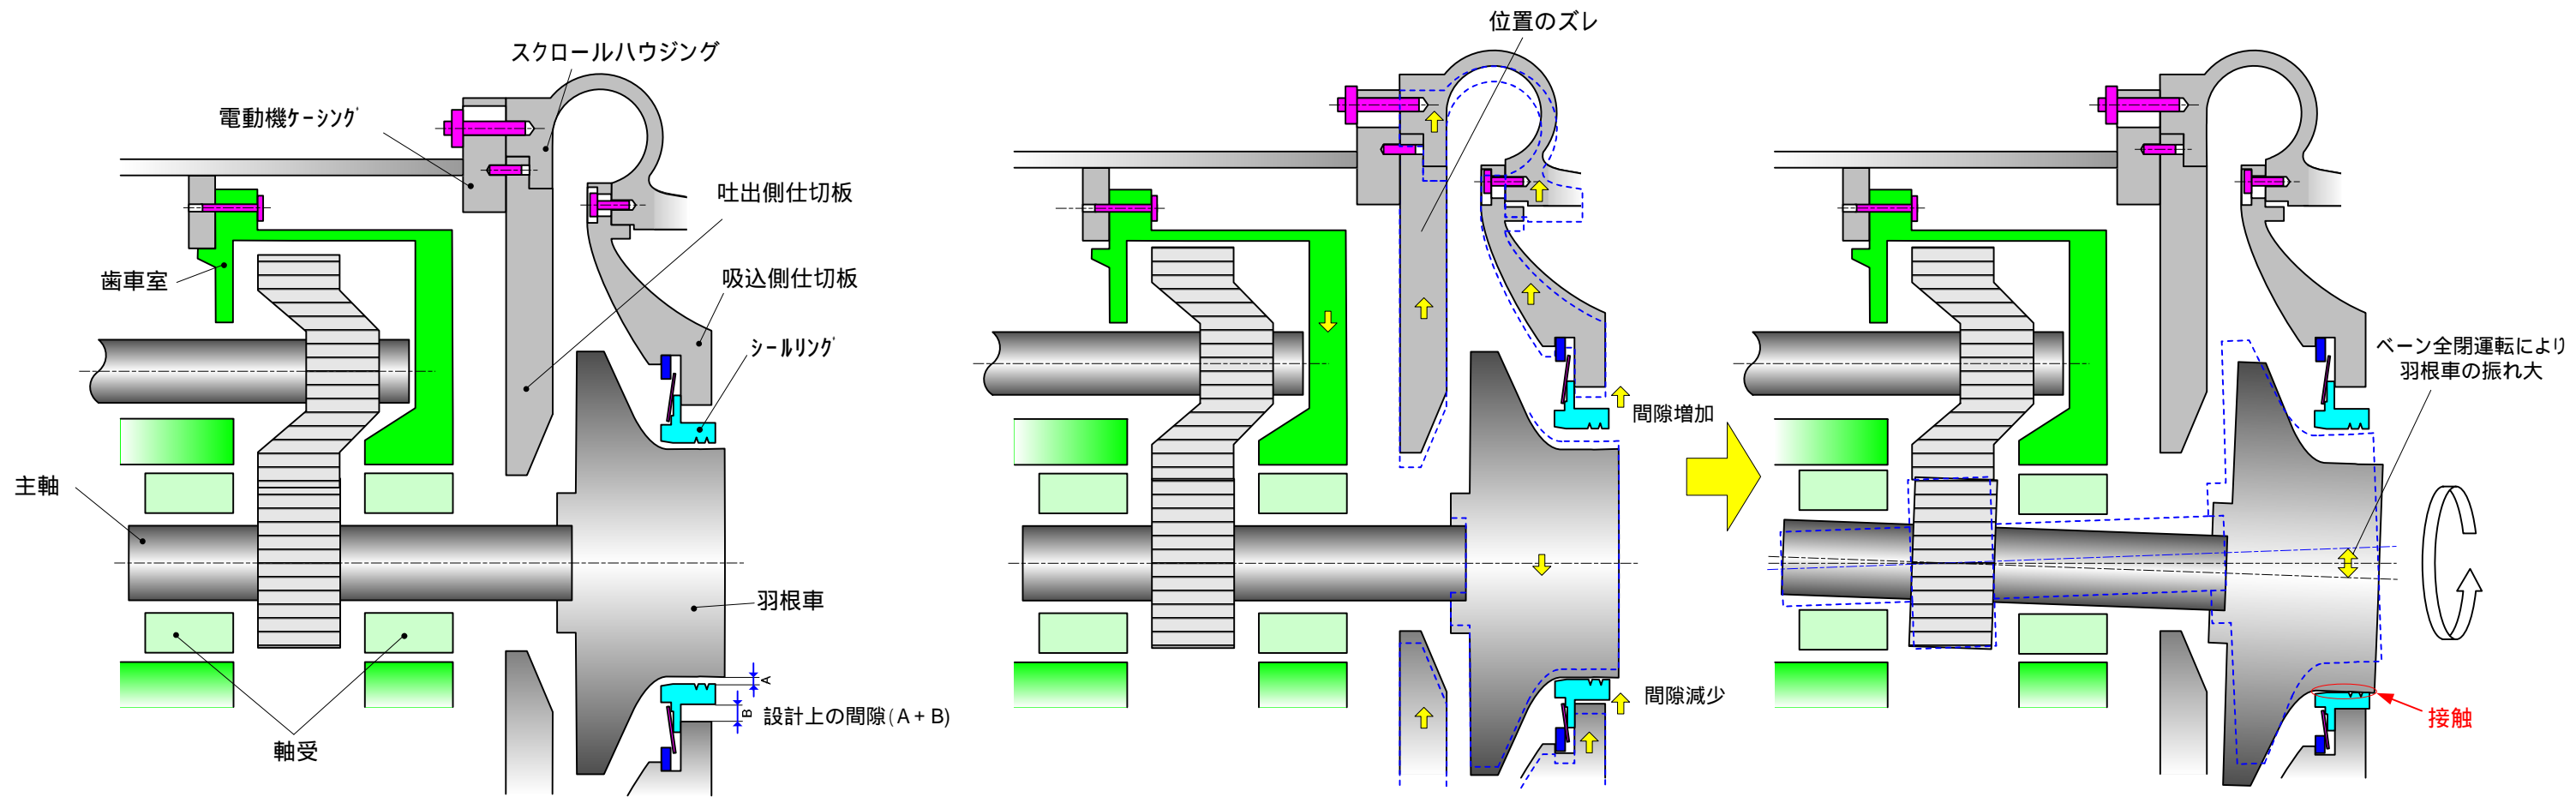
羽根車・シールリング損傷メカニズム

圧縮機の組立の際、羽根車を手動で回転させ羽根車とケーシング内の各部が接触していないことを接触音の有無により確認していたが、この方法では芯ずれの状況を確認し確実に調整することができないことから、わずかな芯ずれが残り、羽根車吸込部とシールリングが接触しやすい状態で組み立てられた。

この状態で組立後の自動停止試験を実施した際、ベーン開度が全閉となり羽根車の振動が通常運転時よりも大きくなったため、羽根車吸込部とシールリングが接触して高温となり強度が低下し、摩擦力により羽根車吸込部とシールリングの一部が損傷したものと推定された。
(添付資料 - 16)
