伊方発電所第1号機 稀ヒドラジンポンプの不具合他
1件に係る報告書の提出について

伊方発電所第3号機

抽気逆止弁動作試験中の不具合について

平成17年8月
四国電力株式会社

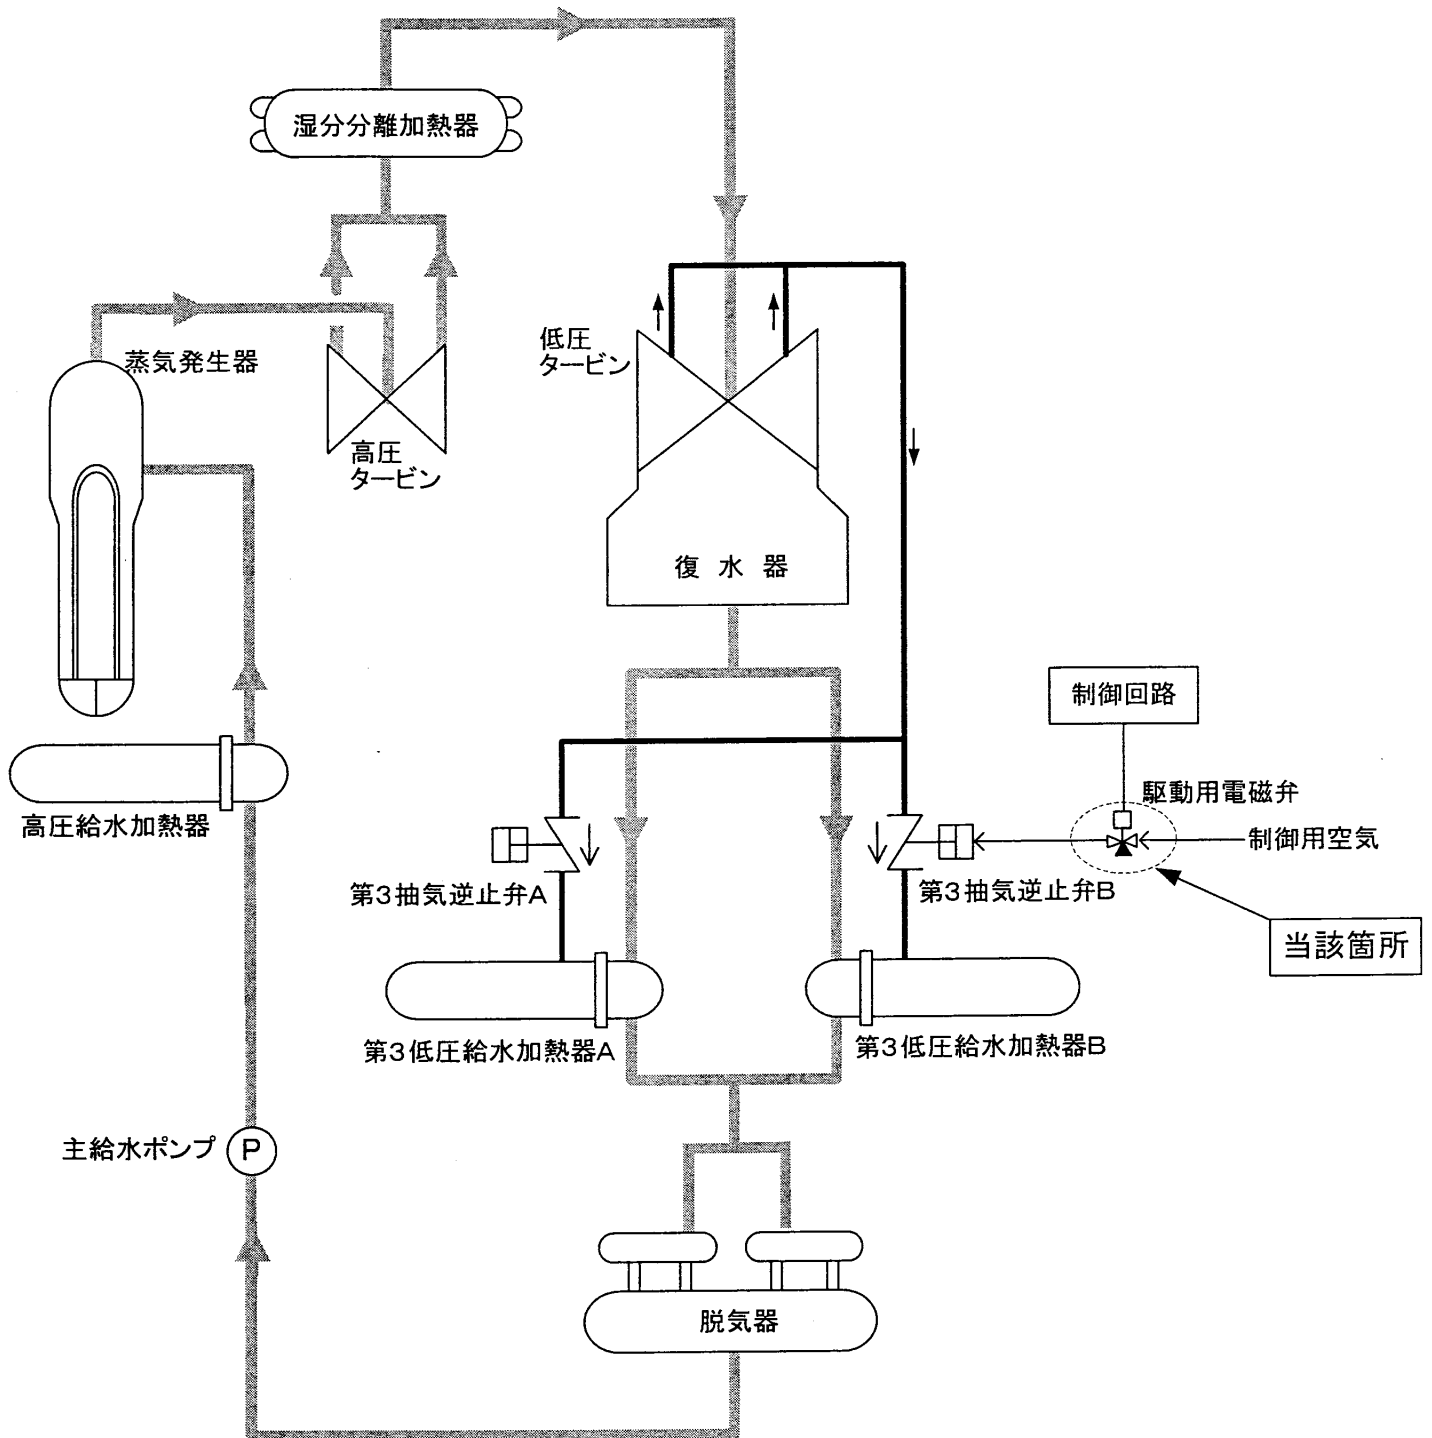
第3抽気逆止弁B概略系統図

伊方発電所第3号機は、通常運転中のところ、タービン各弁システムフリーテストに合わせて実施する第3抽気逆止弁*2 3Bの動作試験において、5月18日13時35分頃、テストスイッチを押しても当該抽気逆止弁が閉動作しないことを確認した。

調査の結果、当該抽気逆止弁駆動用電磁弁の不良を確認した。

このため、不良電磁弁を予備品に取り替え、5月19日14時30分、動作試験を実施し、当該抽気逆止弁が正常に閉動作することを確認し通常運転状態に復帰した。

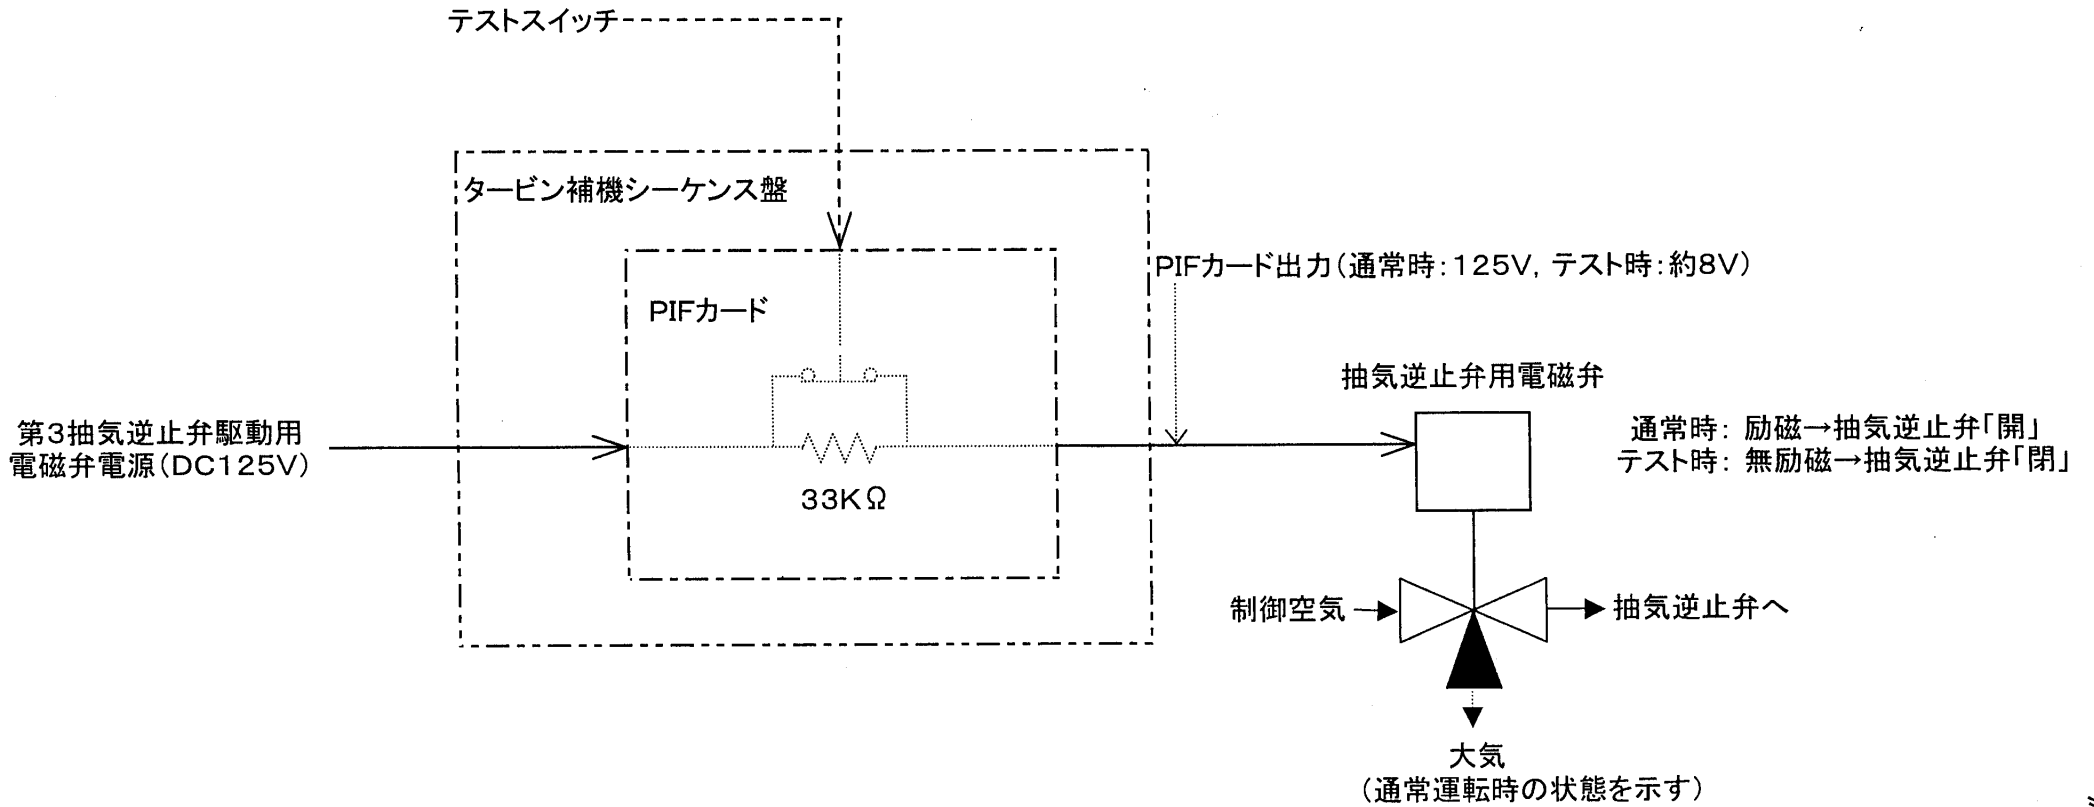
第3抽気逆止弁B制御回路図

タービン補機シーケンス盤（PIFカード^{*3}出力）において、制御回路から電磁弁に供給する電圧の確認を実施した。

(a) 通常時（テストスイッチを押していない時）電磁弁への供給電圧が約125Vであり、正常であった。

(b) テスト時（テストスイッチを押した時）電磁弁への供給電圧が約8Vであり、正常であった。 (添付資料-2)

b. 電磁弁積放電圧^{*4}を測定した結果、連続通電前は8.6Vであったが、連続通電24時間後は6.9Vに低下しており、当該抽気逆止弁動作試験時の電磁弁への供給電圧（PIFカード出力）約8Vより低い積放電圧であった。

本事象の原因は、当該電磁弁が製造時のばらつきにより積放電圧が低かったことに加え連続通電するとコイル温度の上昇に伴い積放電圧が低下する特性であったため、連続通電および周囲温度の上昇に伴い積放電圧が更に低下した。このため、テスト時の電圧（PIFカード出力：約8V）を下回り、テストスイッチを押しても当該電磁弁が積放（復帰）しなかったため、抽気逆止弁が閉動作しなかったものと推定される。

- (1) 当該電磁弁を連続通電時にも積放電圧の低下のない特性の新品に取り替えた。
 - (2) 他の抽気逆止弁の電磁弁については正常に動作することを確認しているが、念のため、次回定検時に同様の特性を有する電磁弁に取り替えることとし、取り替えまでの間は表面を冷却しコイル温度の上昇を抑制する。
- また、抽気逆止弁の電磁弁を購入する際は、積放電圧を確認指定出来るように計器台帳に記載する。
