伊方発電所第3号機 送電線保護リレー装置の不具合他  
4件に係る報告書の提出について

伊方発電所第3号機  
送電線保護リレー装置の不具合について

平成17年9月  
四国電力株式会社

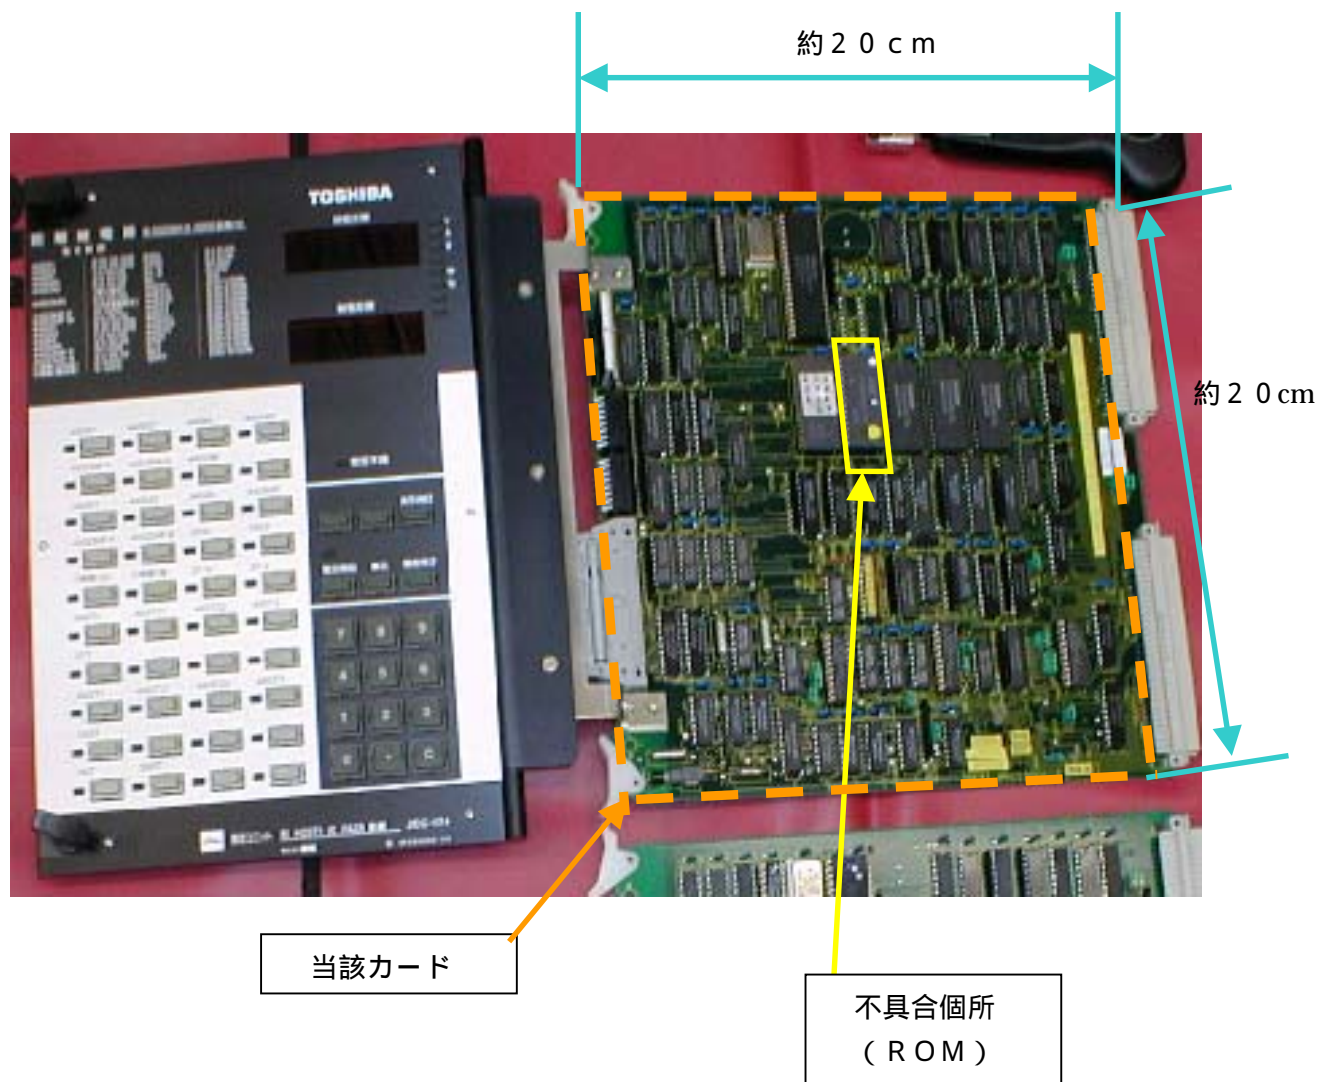
# 四国中央西幹線 1号線後備リレー A装置 カード写真

後備りレー A 装置自動（常時）監視回路内に保存されている監視データを確認したところ、カードに組み込まれた ROM<sup>\*3</sup>の不良を示すデータが確認された。  
(添付資料 - 2)

本事象は、整定回路のカードに組み込まれている ROM の偶発的な不具合により、故障を示す警報が発信したものと推定される。

整定回路のカードを新品に取り替えた。
