伊方発電所第3号機 送電線保護リレー装置の不具合他
4件に係る報告書の提出について

伊方発電所第2号機
湿分分離加熱器ドレンタンク水面計元弁
からの水漏れについて

平成17年9月
四国電力株式会社

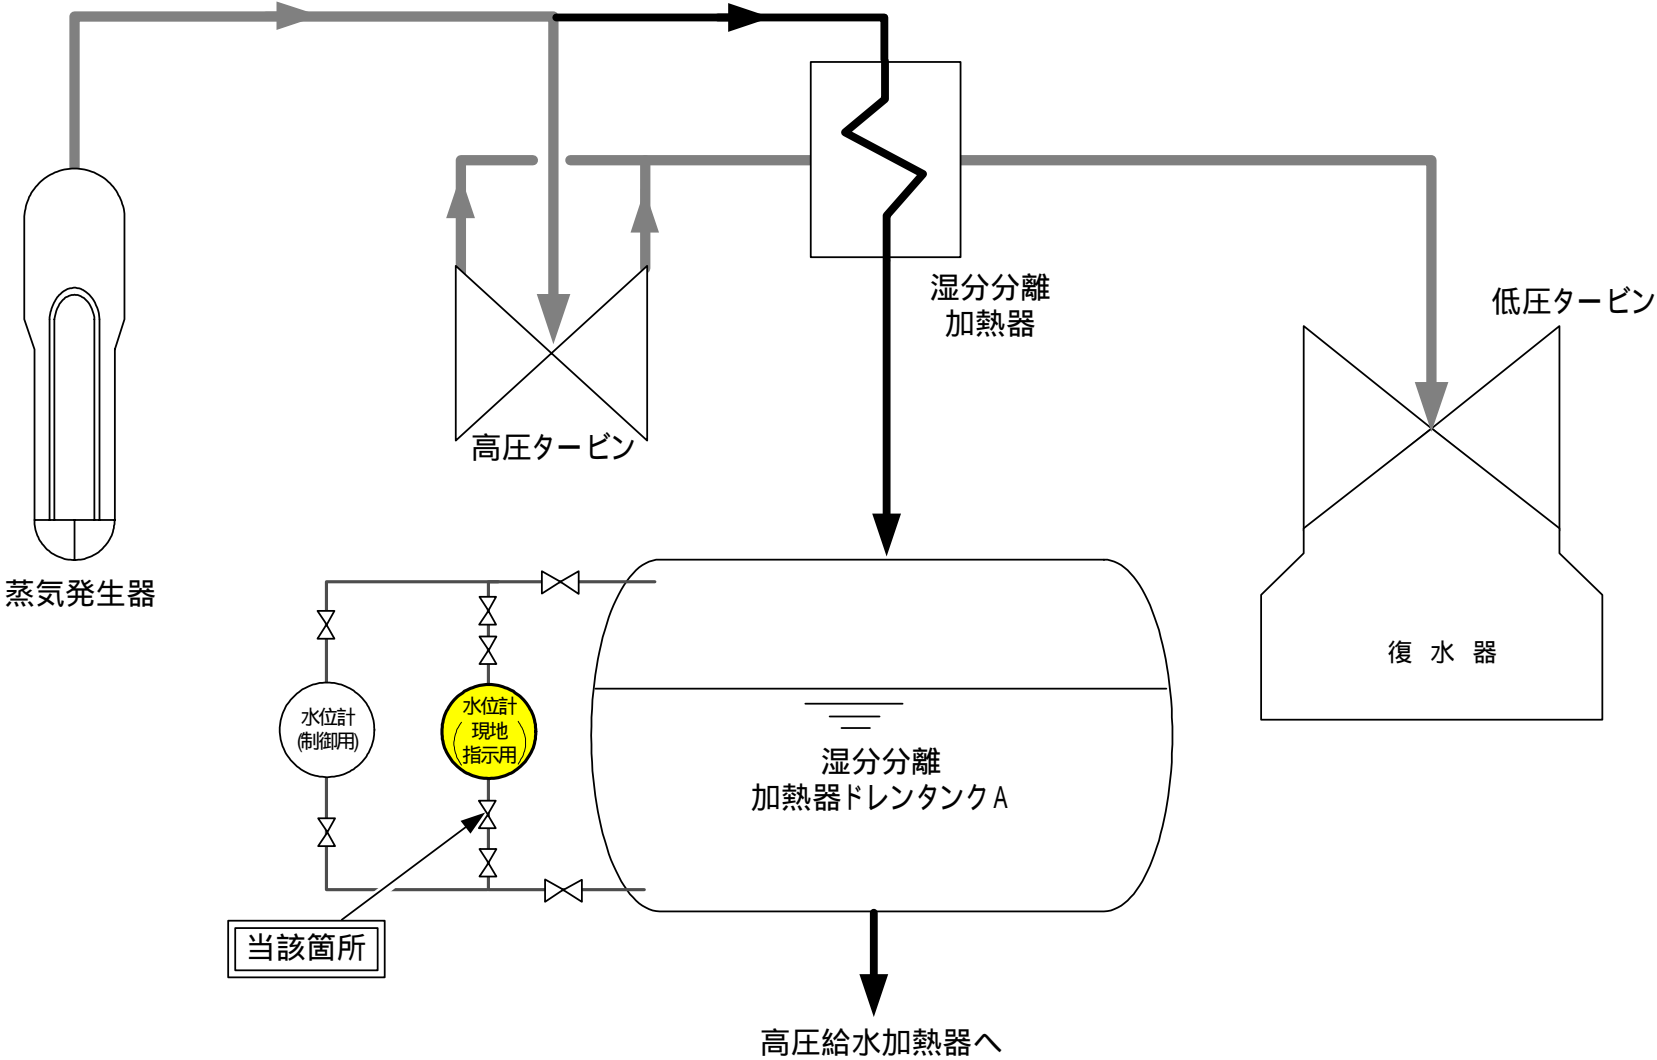
伊方2号機 湿分分離加熱器ドレンタンクAまわり概略系統図

伊方発電所第2号機(定格電気出力566MW)は、通常運転中のところ、7月3日、湿分分離加熱器ドレンタンク2Aの水面計下方の床面に水たまりが発見されたため、保守員が調査した結果、10時45分頃水面計につながる配管に設置している弁から水が漏れいしていることを確認した。

また、本事象による周辺環境への放射能の影響はなかった。(添付資料-1)

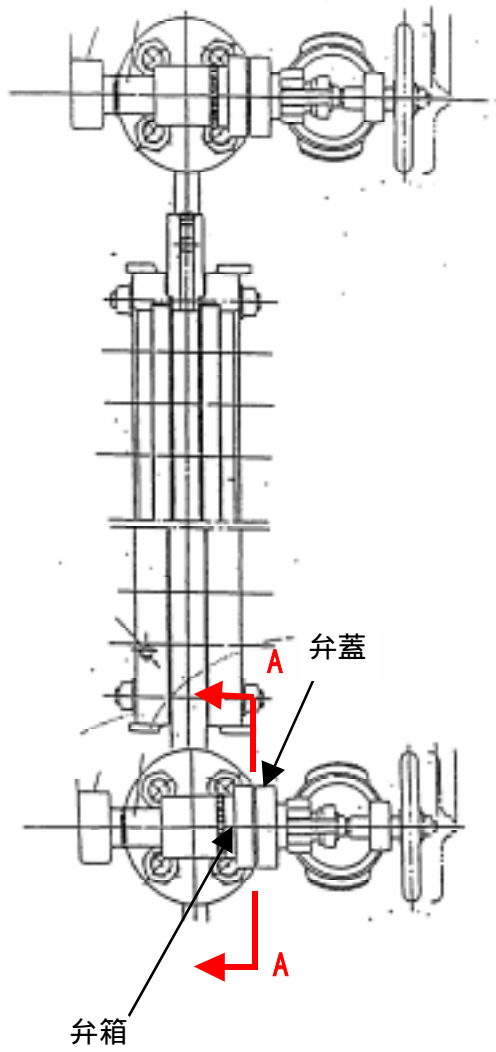
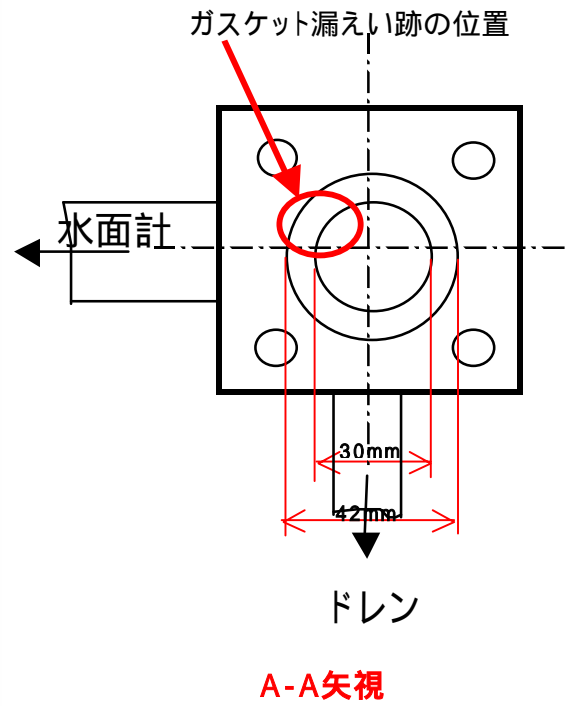
添付資料 - 2 湿分分離加熱器ドレンタンク2 A水面計元弁漏えい状況図

その後、点検した結果、当該弁のフランジ部のガスケットに僅かな漏れい跡を確認したことから、ガスケットを新品に取り替え復旧し、7月11日9時30分漏れいのないことを確認し、通常状態に復旧した。

当該弁について調査した結果、漏えいに至る要因は特定できなかったが、ガスケット製作寸法の僅かなばらつき、ガスケット取替時の締め付け力の僅かなばらつき等が重なり、更にプラント起動停止に伴う圧力・温度変化等によりガスケットのシール性能が徐々に低下し、漏えいに至ったものと考えられる。

当該弁のガスケットの材質を石綿製から、よりシール特性に優れた黒鉛製に取り替えた。

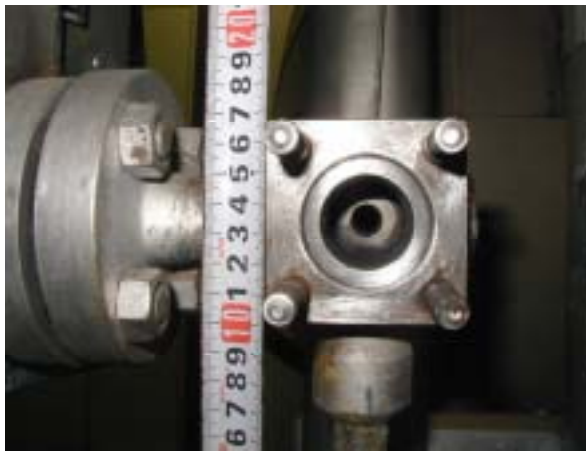
弁箱写真

分解前に、当該弁のフランジ部の面間寸法を確認した結果、片締めはなかった。また、分解点検した結果、シート面に異常は認められなかった。

フランジのガスケット嵌合部の寸法確認を実施した結果、嵌合部に減肉、歪み等異常は認められなかった。 (添付資料 - 2)

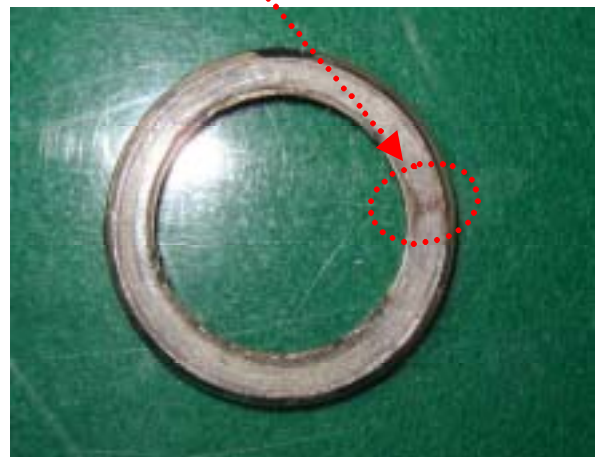
ガスケット写真(弁箱側より)
ガスケット寸法: 41mm × 31mm × 3.2t

外観目視点検を実施した結果、僅かな漏えい跡が確認された。

なお、ガスケットは、設計仕様どおり、厚さ3.2mmの石綿製うず巻きガスケットが使用されており、使用されていたガスケットの寸法を測定した結果、厚さ2.4mmで圧縮量0.8mm(規定圧縮量:0.7mm~0.9mm)であり、均等に圧縮されており、適正であった。 (添付資料 - 2)
