伊方発電所第1、2号機 消火ポンプ出口配管からの漏えい他  
3件に係る報告書の提出について

伊方発電所第1号機  
ほう酸回収装置補助蒸気配管からの漏えいについて

平成17年10月  
四国電力株式会社

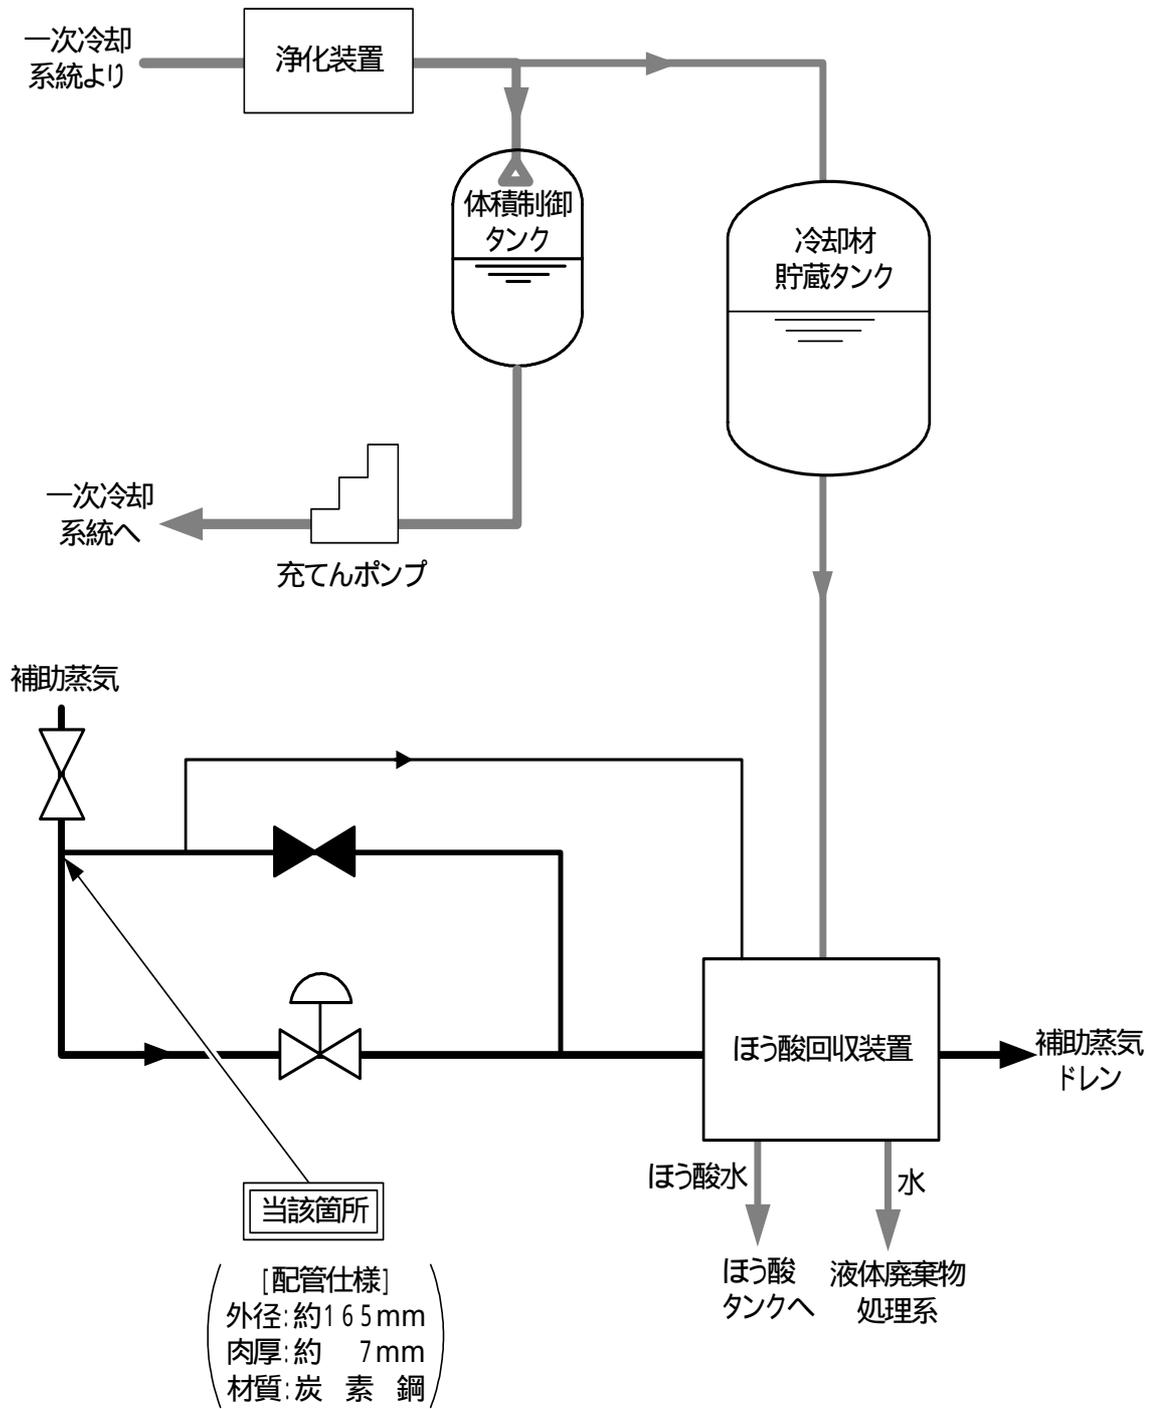
伊方1号機 ほう酸回収装置まわり概略系統図

5. 事象発生の状況  
伊方発電所第1号機 (定格電気出力566MW) は、通常運転中のところ、7月10日、原子炉補助建家内において、パトロール中の運転員がほう酸回収装置へ供給する補助蒸気配管付近の床面に水溜まりを発見し、当該配管を調査した結果、同日21時30分頃、保守員が補助蒸気配管からの漏えいを確認した。漏えいは、当該配管の隔離により停止した。なお、ほう酸回収装置は停止中であった。

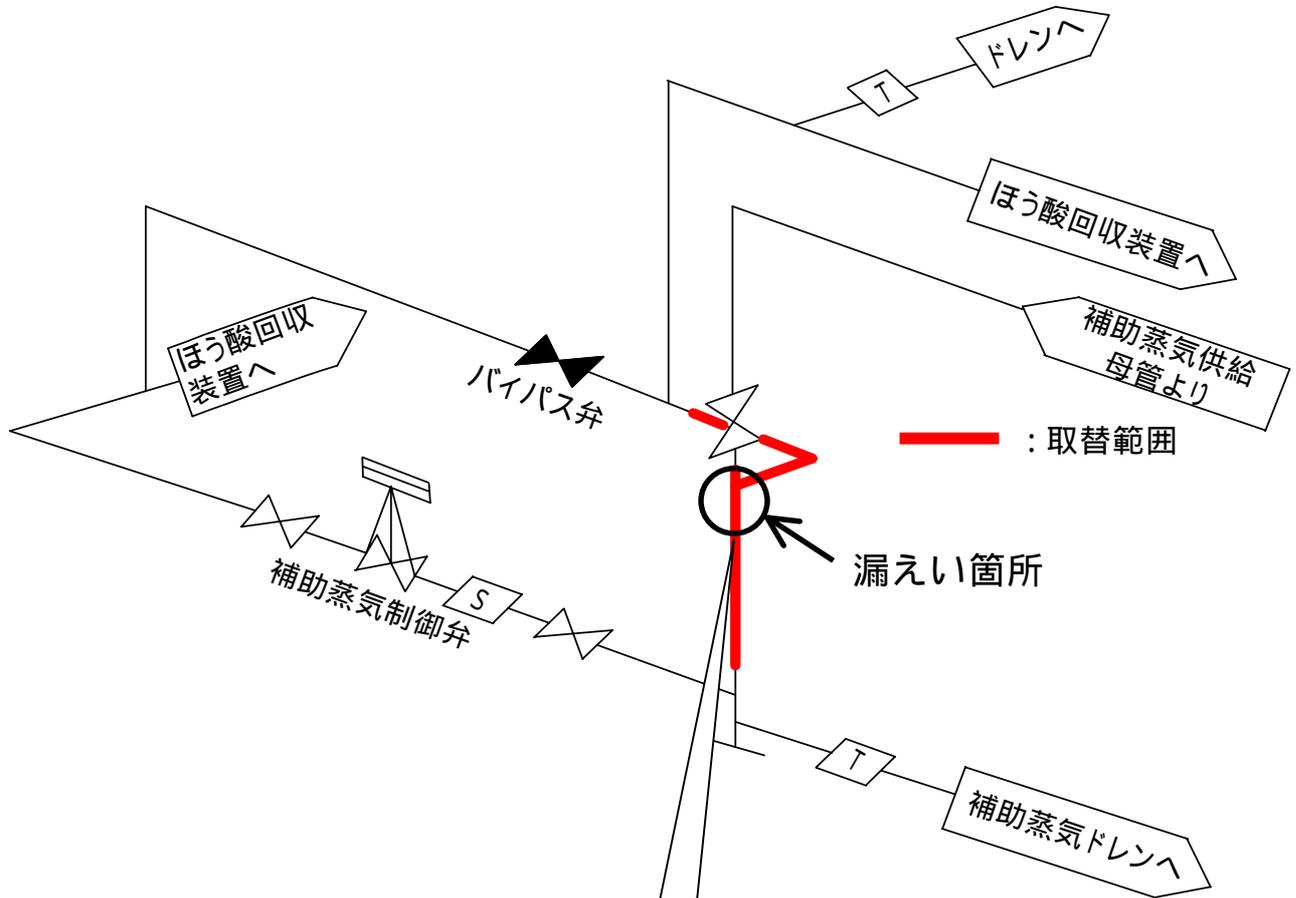
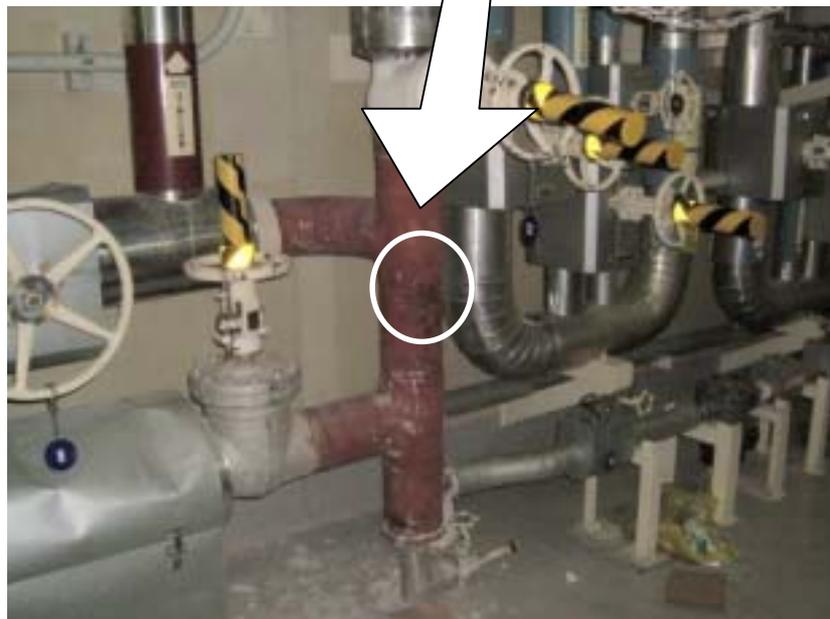
ほう酸回収装置補助蒸気配管漏えい箇所図

当該配管の外表面を調査した結果、T形継手と下流側配管との溶接部の下流側近傍において、表面に2箇所の微小な貫通穴（直径約0.5mmおよび直径約0.2mm）が認められた。

なお、き裂、腐食、摩耗、変形等の異常は認められなかった。

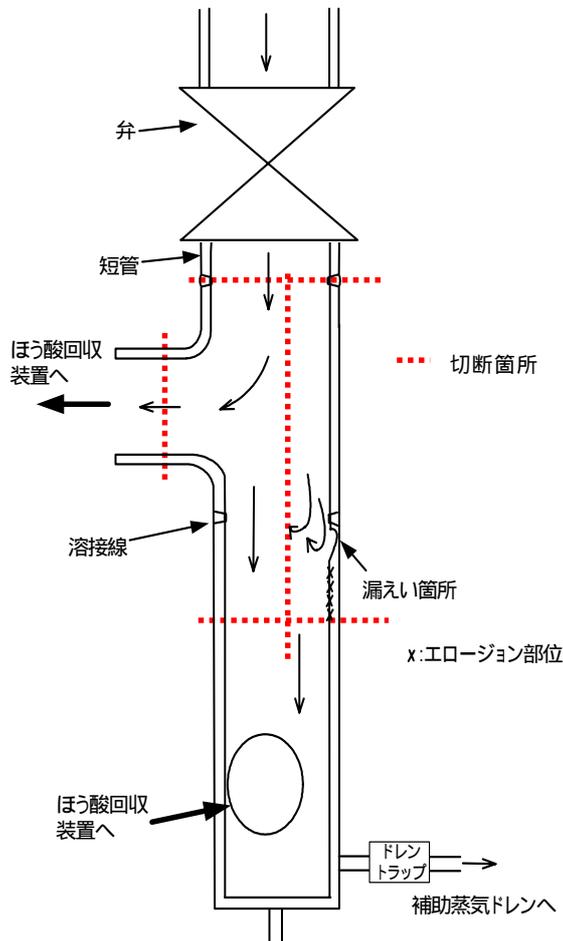
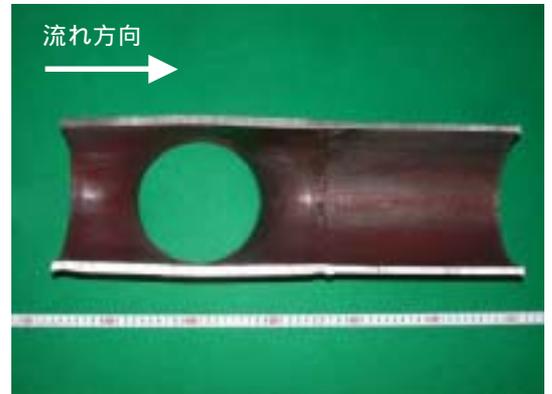
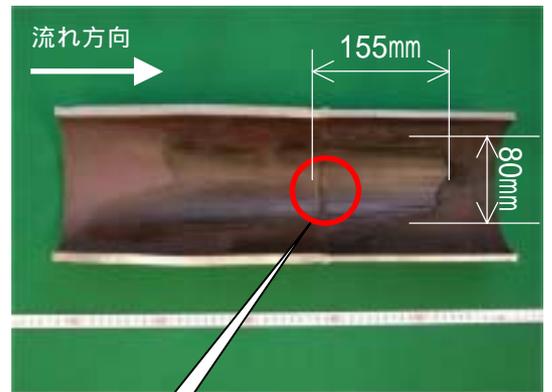
ほう酸回収装置補助蒸気配管漏えい箇所状況図

当該配管の内表面を調査した結果、T形継手背面側で減肉が生じており、貫通穴が認められた溶接部の上流側は比較的軽微で、溶接部の下流側（円周方向約80mm、長手方向155mmの範囲）において、エロージョン\*が発生していた。さらに、貫通に至った溶接部直下の周辺には顕著な減肉が認められた。

また、T形継手背面部以外の配管表面は赤褐色の錆が認められた。

- ( 1 ) ほう酸回収装置停止時は、当該 T 形継手下流側配管では、ドレン水の流入により、酸素を含んだ水膜が形成され、それにより、酸化膜の生成、剥離を繰り返して腐食が進行した。
- ( 2 ) ほう酸回収装置運転時は、T 形継手溶接金属部近傍で偏流が発生し、ドレンを含んだ蒸気の流れによりエロージョンが発生し、腐食部が削り取られ、局部的に減肉が進行した。

これらの複合作用により徐々に減肉が進行し、貫通に至ったものと推定される。

- ( 1 ) 当該部を新品の炭素鋼配管に取り替えた。
- ( 2 ) 次回定検にて耐エロージョン性に優れたステンレス製配管に取り替える。

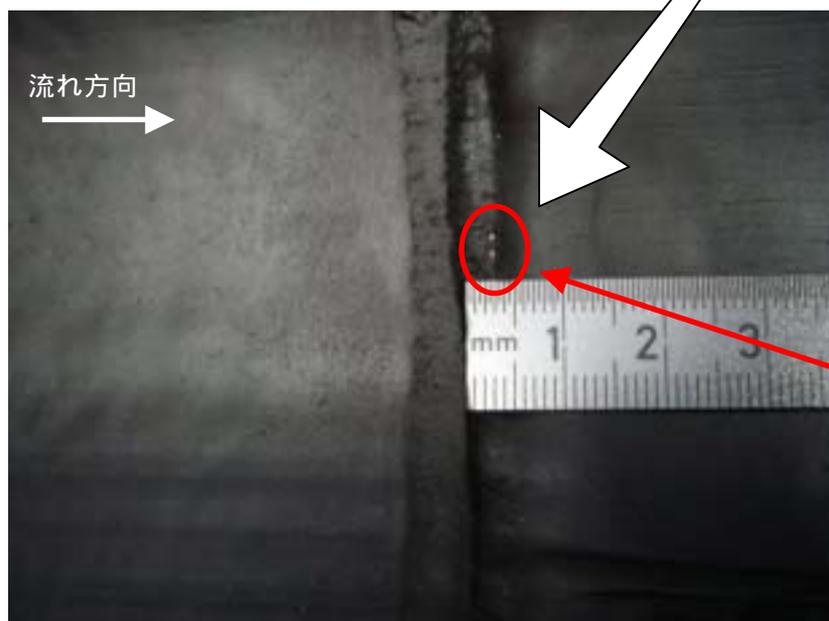
漏えい部拡大写真

上部：約 0.5 mm  
下部：約 0.2 mm
