伊方発電所第1、2号機 消火ポンプ出口配管からの漏えい他
3件に係る報告書の提出について

伊方発電所第1、2号機
消火ポンプ出口配管からの漏えいについて

平成17年10月
四国電力株式会社

伊方発電所第1, 2号機消火ポンプ出口配管からの漏えいについて

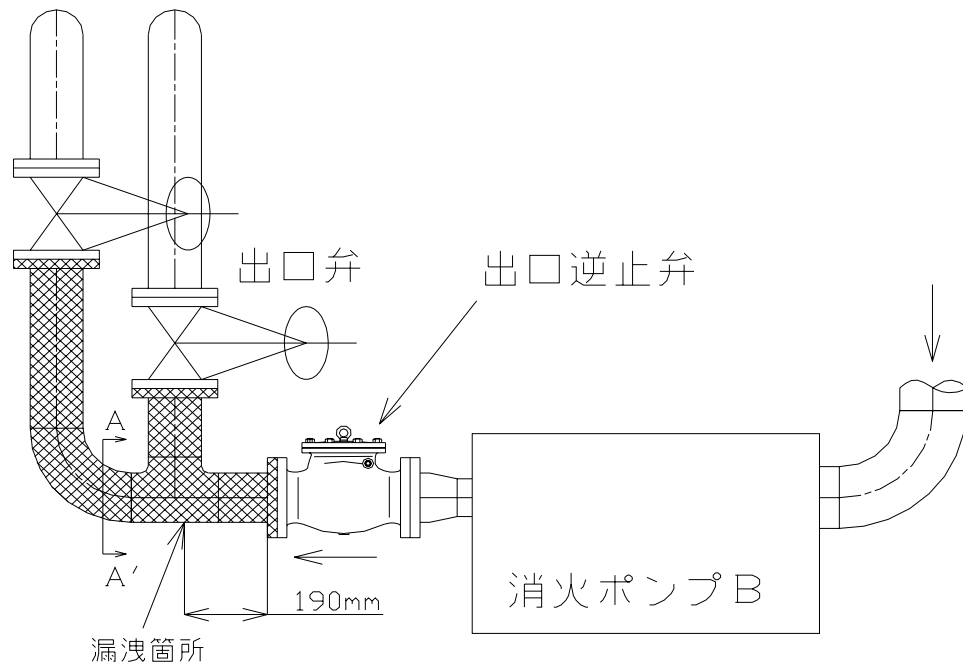
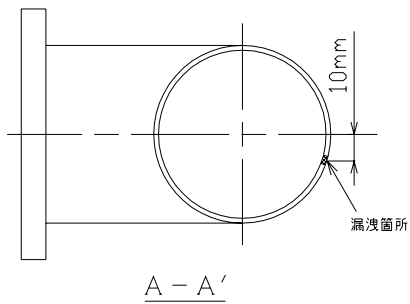
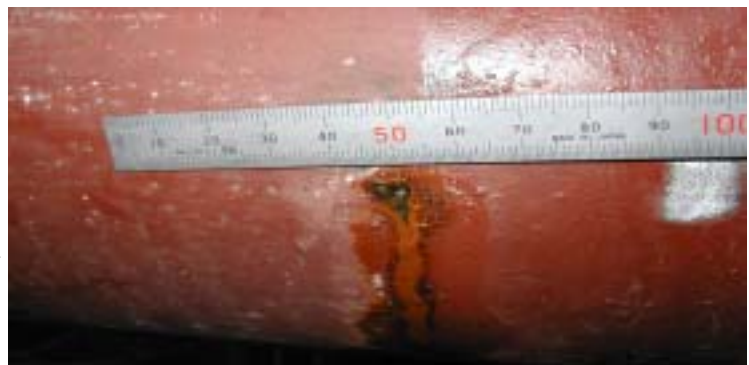
消火ポンプB 出口配管漏えい箇所

配管外面は、錆止め塗装が施されており、塗膜も良好な状態であり、外側からの異常な腐食は認められなかったが、当該配管の背側に塗膜が錆色に変色している部分があり、微小な貫通穴（直径約1mm）が認められた。

経年使用により炭素鋼配管の長手継ぎ手溶接部に添った溝状の腐食減肉が発生進展し、貫通に至ったものと推定される。

(1) 当該配管の貫通穴に、当て板（長さ100mm×幅70mm×厚さ6mm、材質：炭素鋼）による溶接補修を行い、仮復旧した。（添付資料 - 2）

その後、当該配管を耐食性に優れたステンレス製配管に取り替えた。

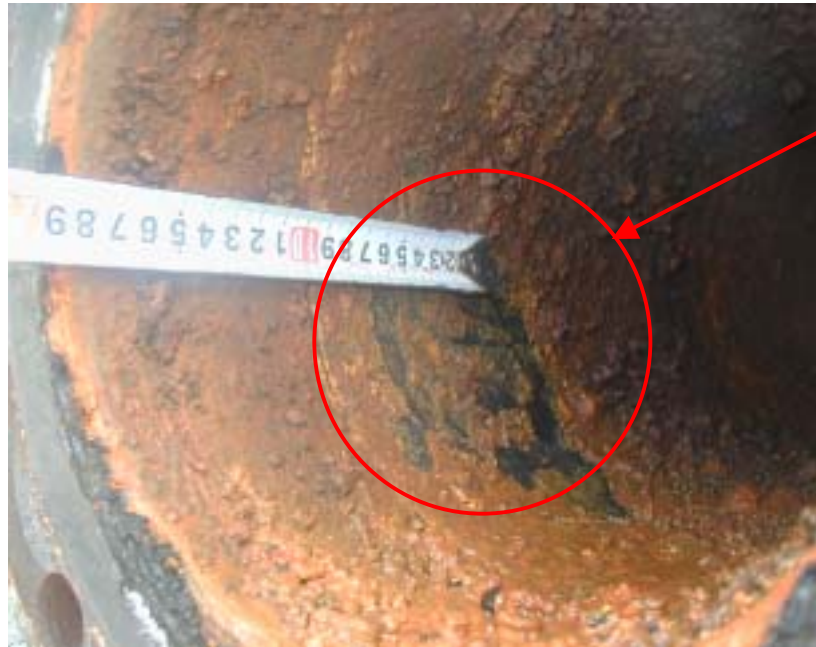
貫通穴周辺

(a) 配管内面全体に腐食による茶褐色の錆の発生が認められた。

配管内面の錆発生腐食状況

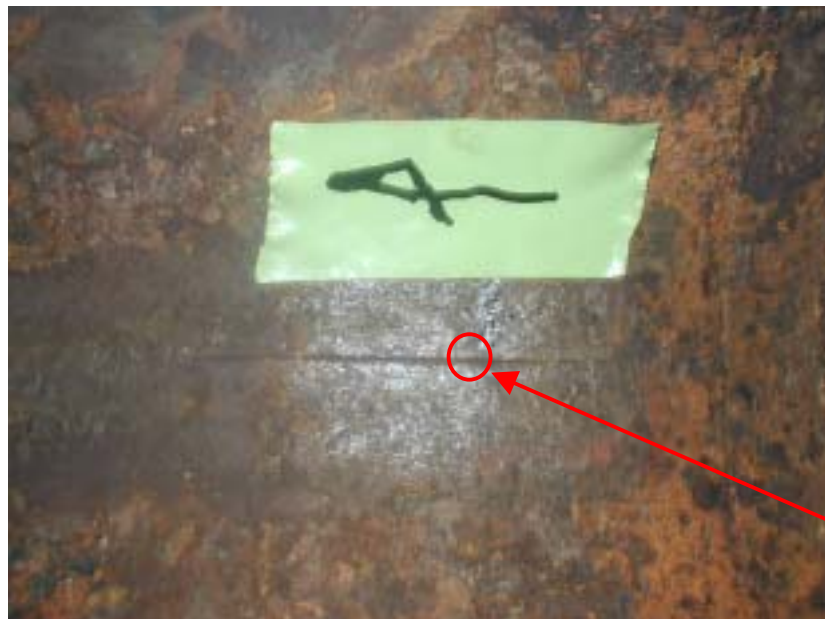
(b) 漏えい部近傍の錆を除去したところ、配管（T管）の製作時の長手継ぎ手溶接部に溝状（幅約0.5mm～1.5mm、長さは、T管のほぼ全長）の腐食減肉が認められた。

貫通穴 (直径約 1mm)
(溝状の腐食、減肉)

配管内面の貫通部周辺状況 (一部手入れ後)
