伊方発電所第1、2号機 消火ポンプ出口配管からの漏えい他
3件に係る報告書の提出について

伊方発電所第3号機
復水脱塩装置再生塔排水配管からの漏えいについて

平成17年10月
四国電力株式会社

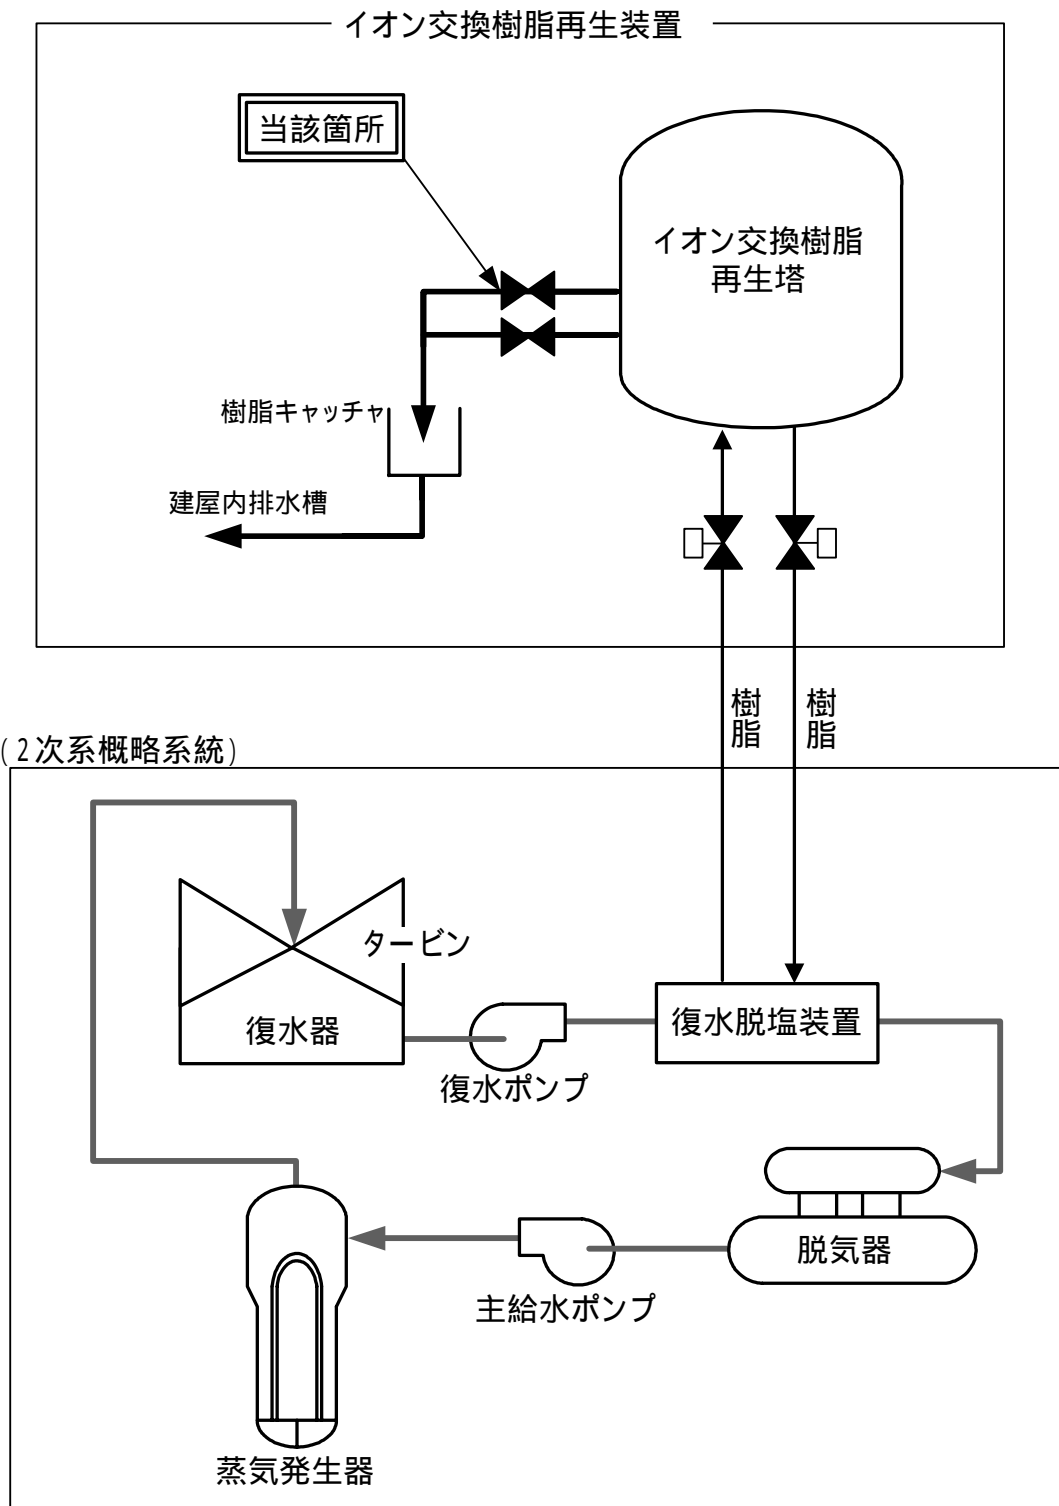
伊方3号機 復水脱塩装置再生塔まわり概略系統図

伊方発電所第3号機(定格電気出力890MW)は、通常運転中のところ、8月23日15時40分頃、復水脱塩装置の再生塔排水配管から、イオン交換樹脂を含んだ水(イオン交換樹脂:100cc、水:200cc)が漏えいしていることを作業員が発見した。このため、当該配管を隔離し、漏えいは停止した。

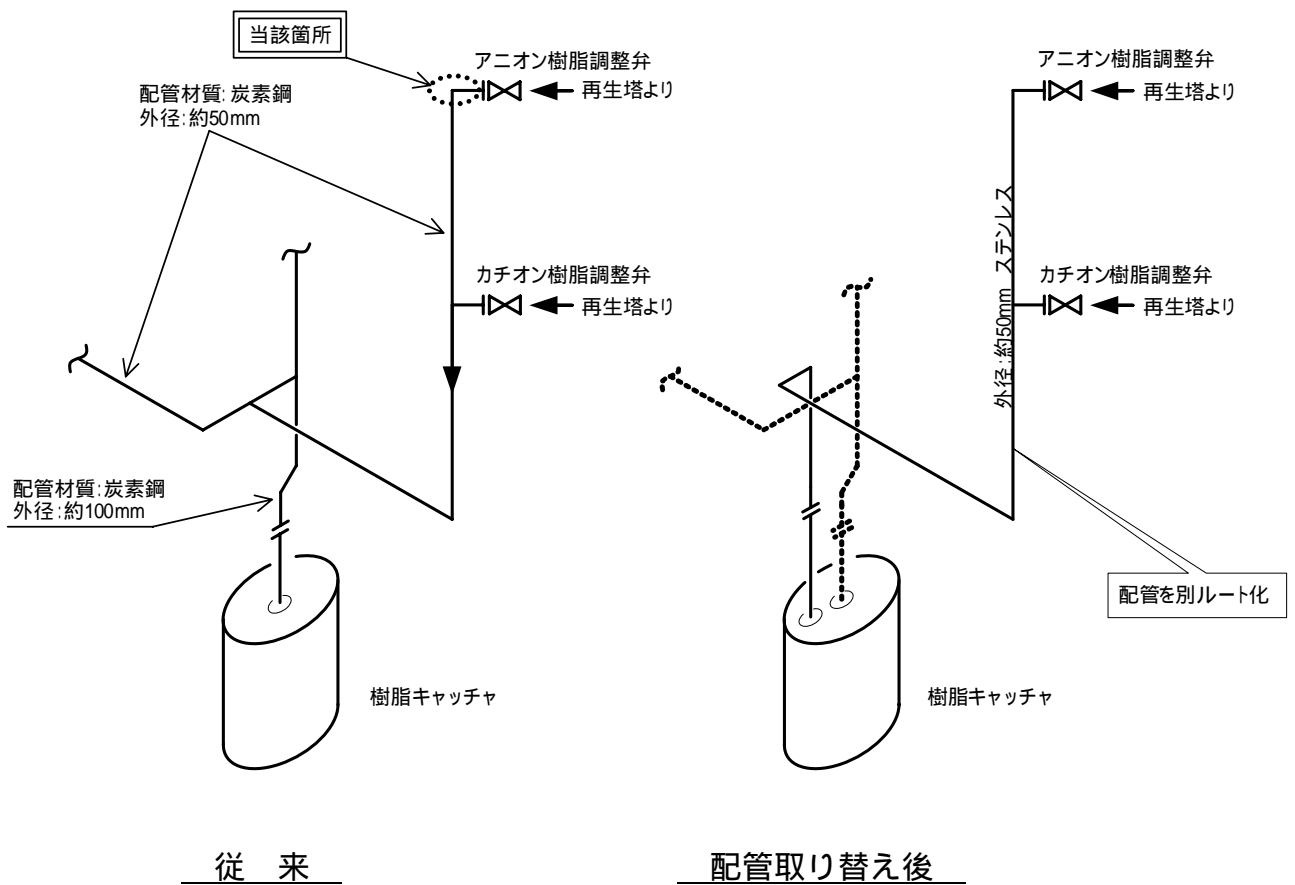
伊方3号機 復水脱塩装置再生塔排水配管レイアウト図

樹脂再生時に弁シート部への樹脂の噛み込みによる一時的な弁のシートリークにより下流側配管水平部に塩酸を含む水がにじみ出て、配管とのフランジ取合部に残留し、徐々に当該部の炭素鋼配管を腐食減肉して、漏えいしたものと推定される。（添付資料-2）

当該配管をステンレス製に取り替えるとともに、弁のシートリークが無いことを確認できるよう配管ルートを変更した。
