伊方発電所第2号機 中性子検出器の指示不良他
3件に係る報告書の提出について

伊方発電所
雑固体焼却設備の不具合について

平成17年11月
四国電力株式会社

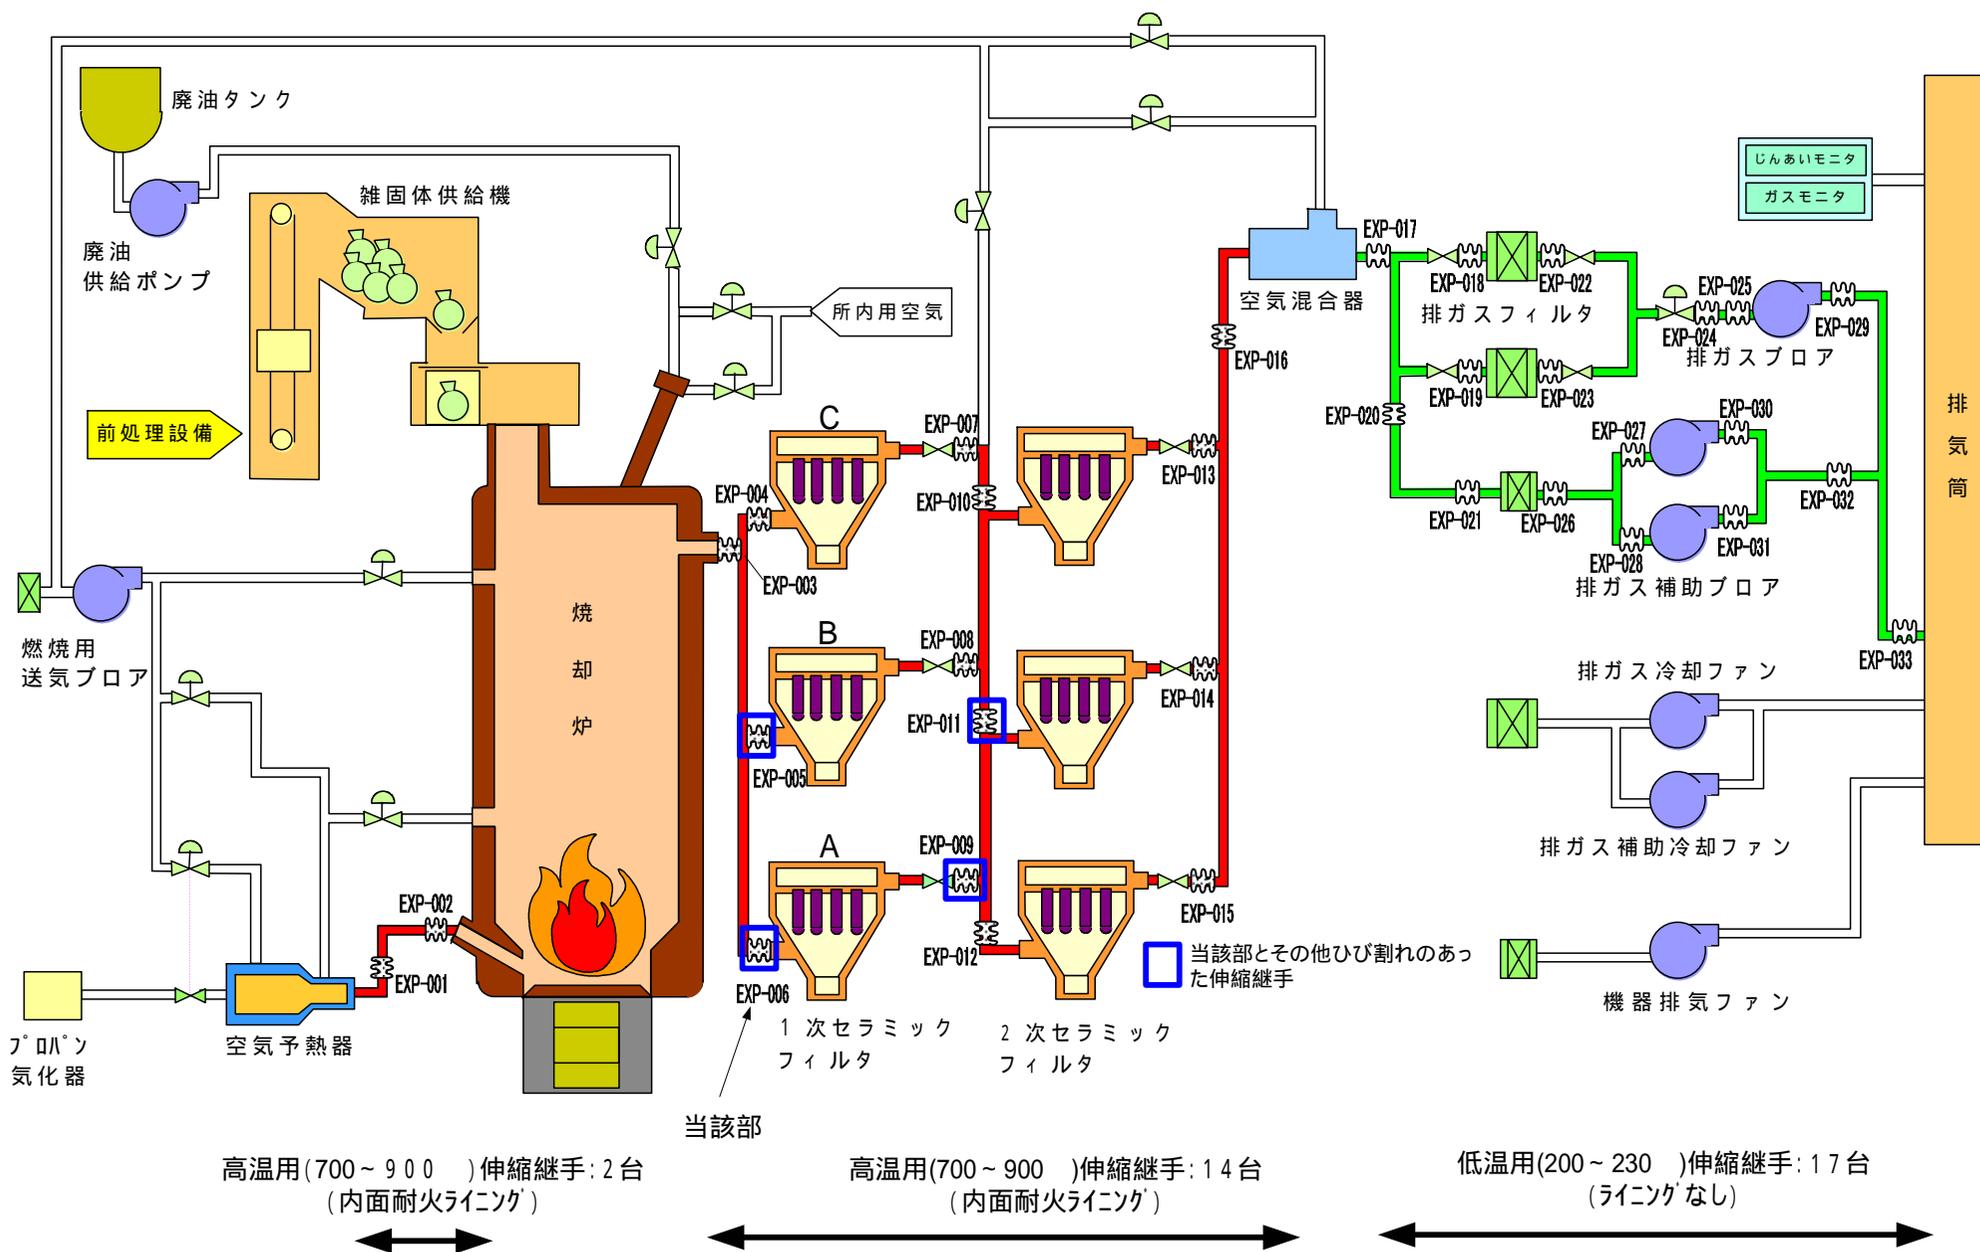
伊方発電所 雑固体焼却設備概略系統図

伊方発電所 雑固体焼却設備は停止中のところ、5月30日14時10分頃、
保修員が排ガス系統の1次セラミックフィルタAの入口配管の伸縮継手部
(No.6)にひび割れがあることを確認した。

雑固体焼却設備の排ガス系統は、焼却炉の負圧維持のため運転中および停止中を問わず常時運転され、焼却運転中には燃焼ガス（高温側：700～900、低温側：200～230）が流れており、排ガス系統に設置されている伸縮継手は、焼却炉の運転・停止に伴う温度変化により熱応力を繰り返し受ける構造であった。

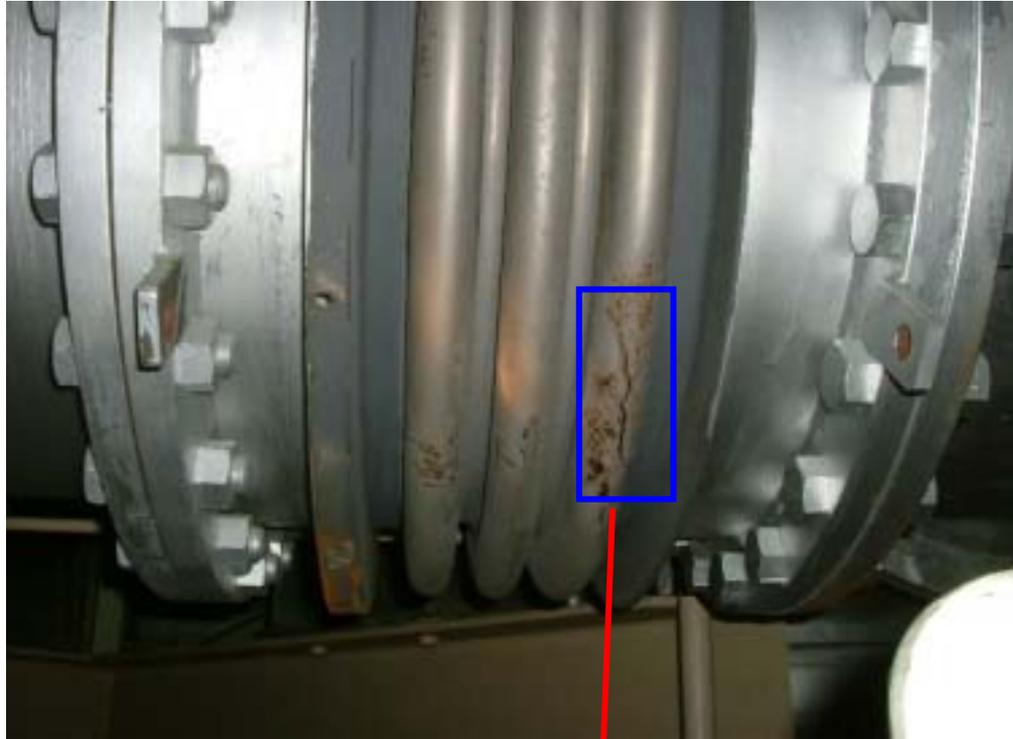
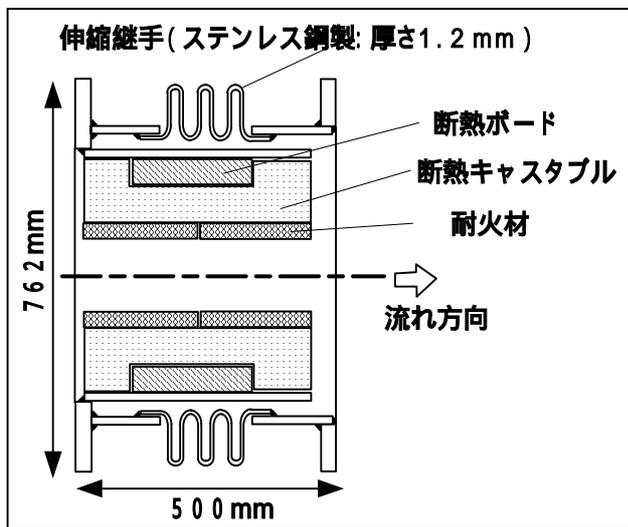
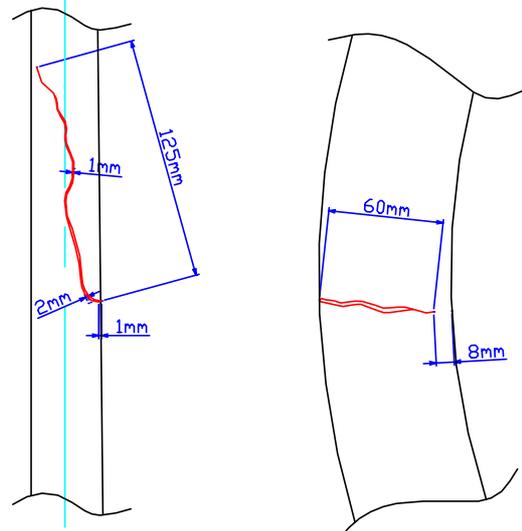
(1) 表側

当該伸縮継手の外面を点検(液体浸透探傷検査「以下PT」という)し
た結果、ステンレス鋼製ベローズ部(厚さ1.2mm)に最大で長さ
125mm、幅2mmのひび割れが合計15箇所確認された。

ひび割れが確認された当該伸縮継手を含む高温用伸縮継手14台（焼却炉出口～空気混合器入口）について、H17年中に、より耐食性に優れた材質の伸縮継手に取り替えるとともに、定期的に外面点検を実施する。

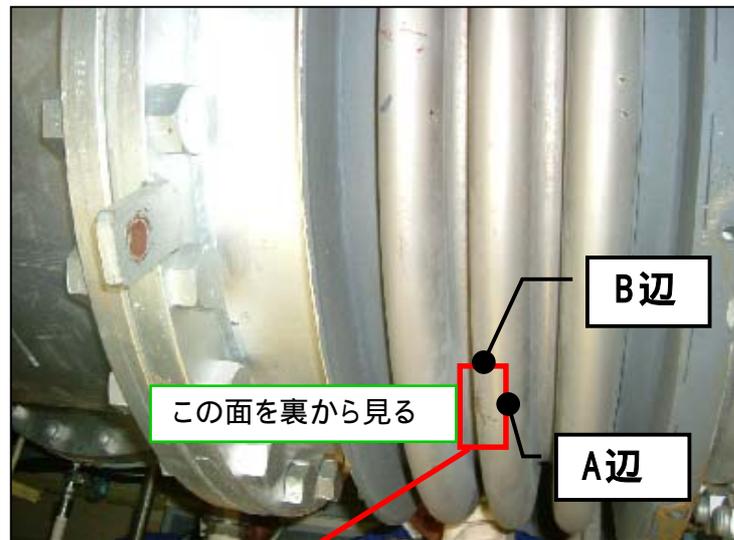
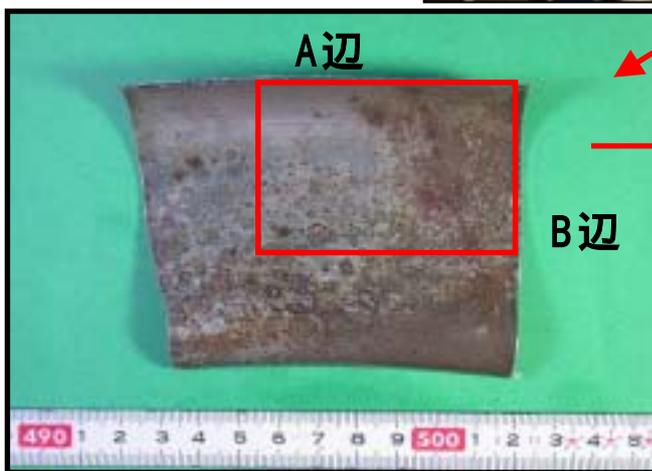
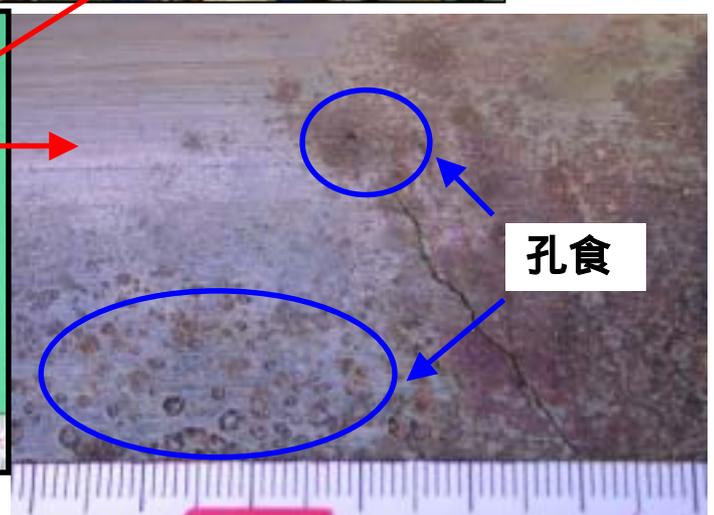
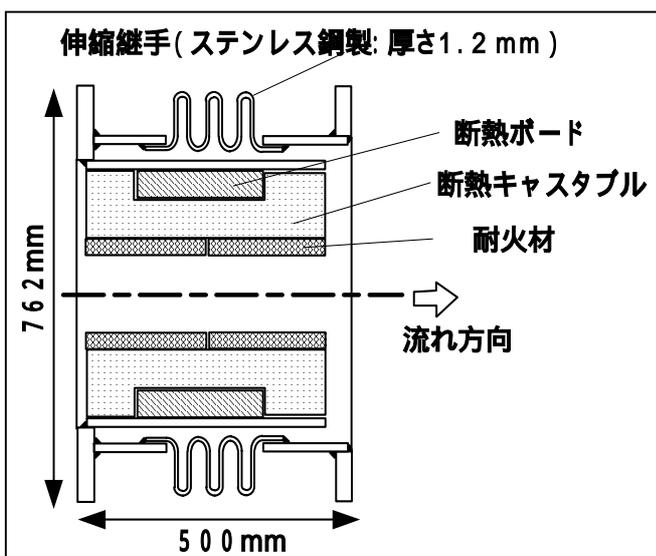
当該伸縮継手内面

当該伸縮継手を取り外し、ベローズ部内面を点検（PT）した結果、外面と相対する位置に、最大で長さ125mm、幅2mmのひび割れが合計15箇所確認され、貫通していることが確認された。

また、微小な穴（孔食）が多数確認された。（添付資料 - 3）

当該伸縮継手のベローズ部内面の付着物を採取し組成分析した結果、排ガス中に存在する塩素（Cl）および硫黄（S）の付着が確認された。

S(硫黄)	Cl(塩素)
ペローズ内面	0.35	0.53

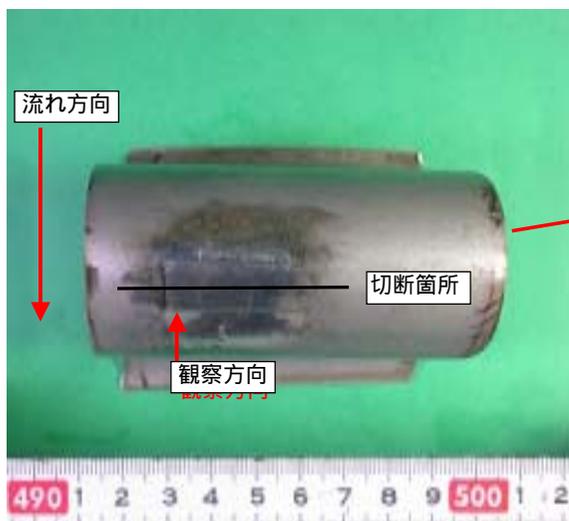
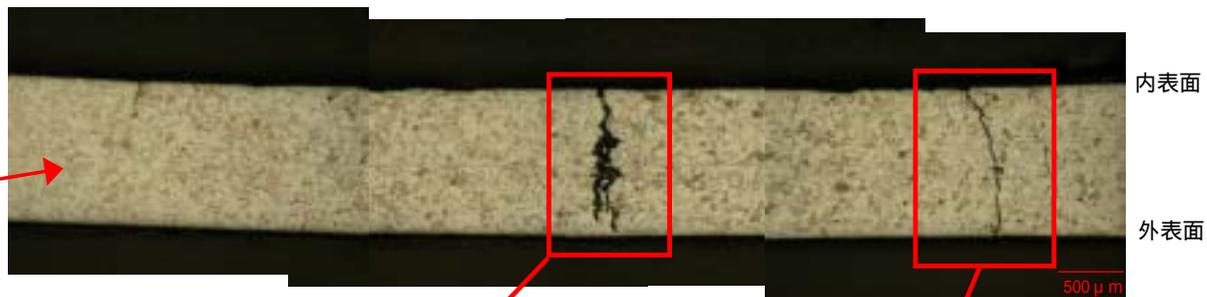
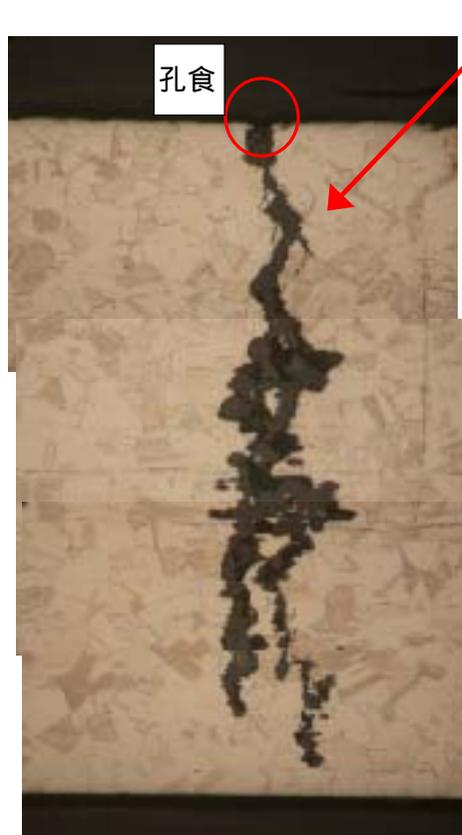
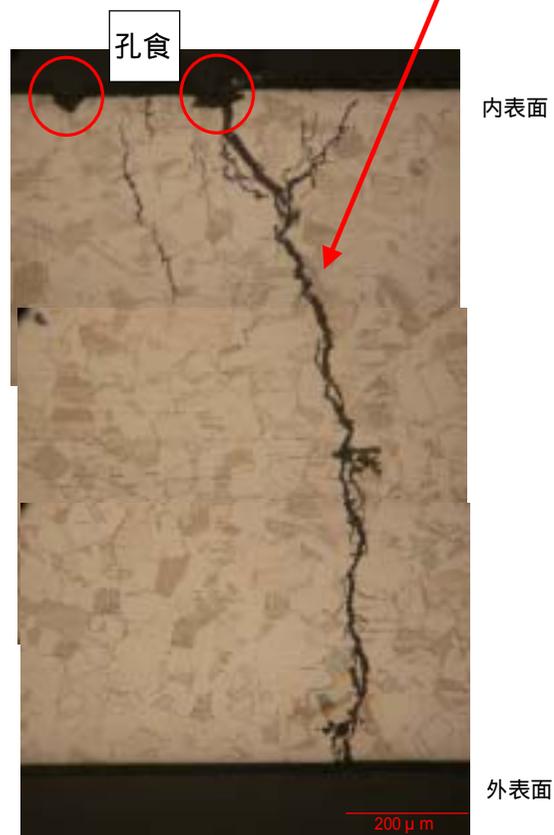
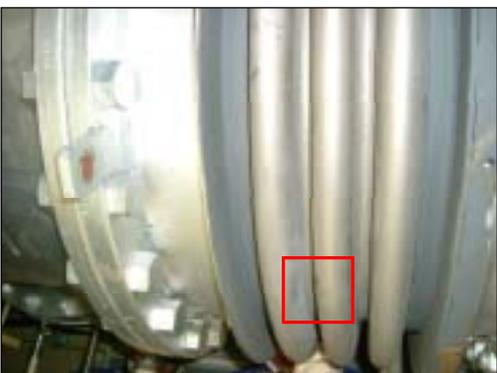
当該伸縮継手断面三口観察

ひびの断面ミクロ観察を実施した結果、ひびは内表面の孔食部を起点とし、外表面に向かい進展していた。また、塩化物応力腐食割れの特徴である枝分かれした粒内割れが認められた。

- ・高温の排ガス中に含まれる亜硫酸ガスと水分が、伸縮継手（ステンレス鋼製）と断熱材の隙間で反応して硫酸となり、伸縮継手内表面に付着し硫酸による孔食が発生した。
- ・伸縮継手内表面の孔食部に排ガス中の塩素（Cl）が侵入濃縮するとともに、焼却炉の運転・停止に伴う熱応力により孔食部を起点に塩化物応力腐食割れが発生進展し、貫通に至ったものと推定される。

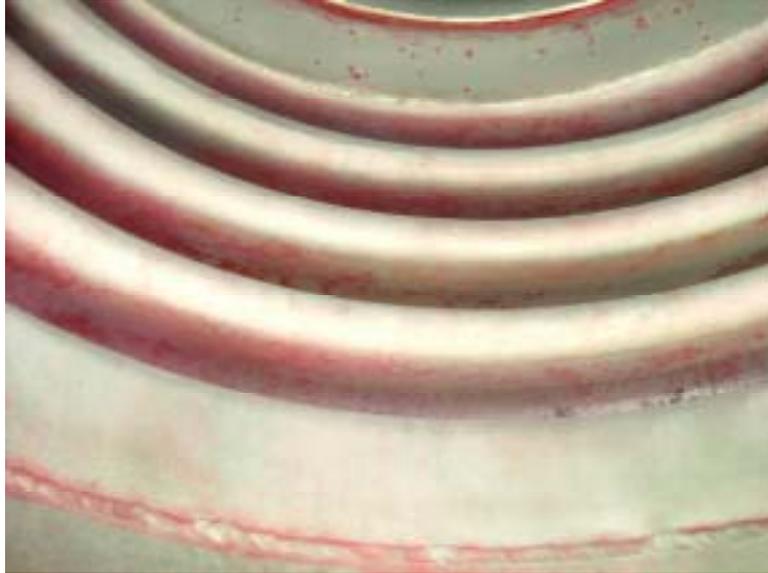
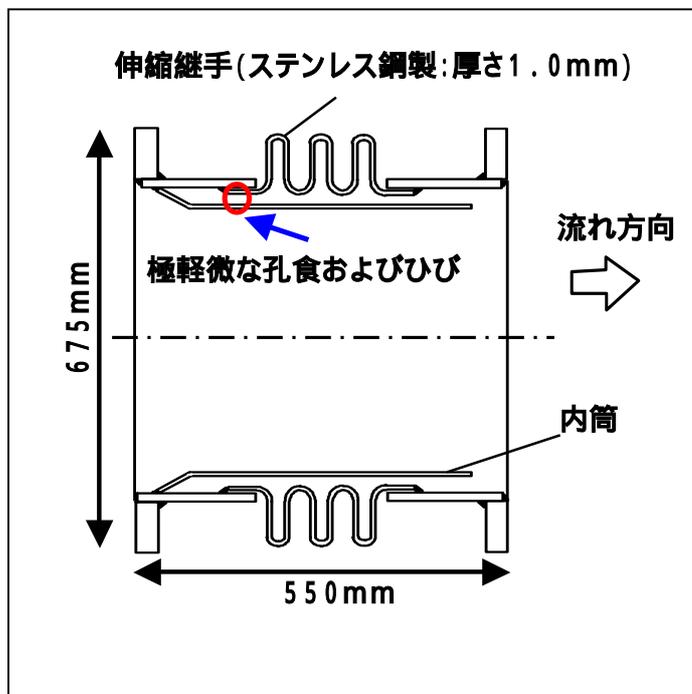
低温用伸縮継手(No. 17)内面

低温用伸縮継手17台について外面を点検（PT）した結果、17台とも健全であった。また、2台（No.17, 29）の内面を点検（PT）した結果、1台（No.17）のベローズ片端部に極軽微な孔食およびひびが認められたが、機能および安全上問題となるものでなかった。

また、No.17, 29のベローズ内面の付着物を組成分析した結果、No.17については硫黄（S）の付着が確認され、塩素（Cl）は確認されなかった。

なお、低温用伸縮継手については、塩素（Cl）が確認されなかったため、極軽微な孔食とひびに留まったものと推定される。

なお、低温用伸縮継手については、塩素（Cl）が確認されなかったことから、ひび割れに進展する可能性は低いと考えられるものの、念のため、高温用と同様に定期的に外面点検を実施する。
