伊方発電所第2号機 中性子検出器の指示不良他  
3件に係る報告書の提出について

伊方発電所第2号機  
中性子検出器の指示不良について

平成17年11月  
四国電力株式会社

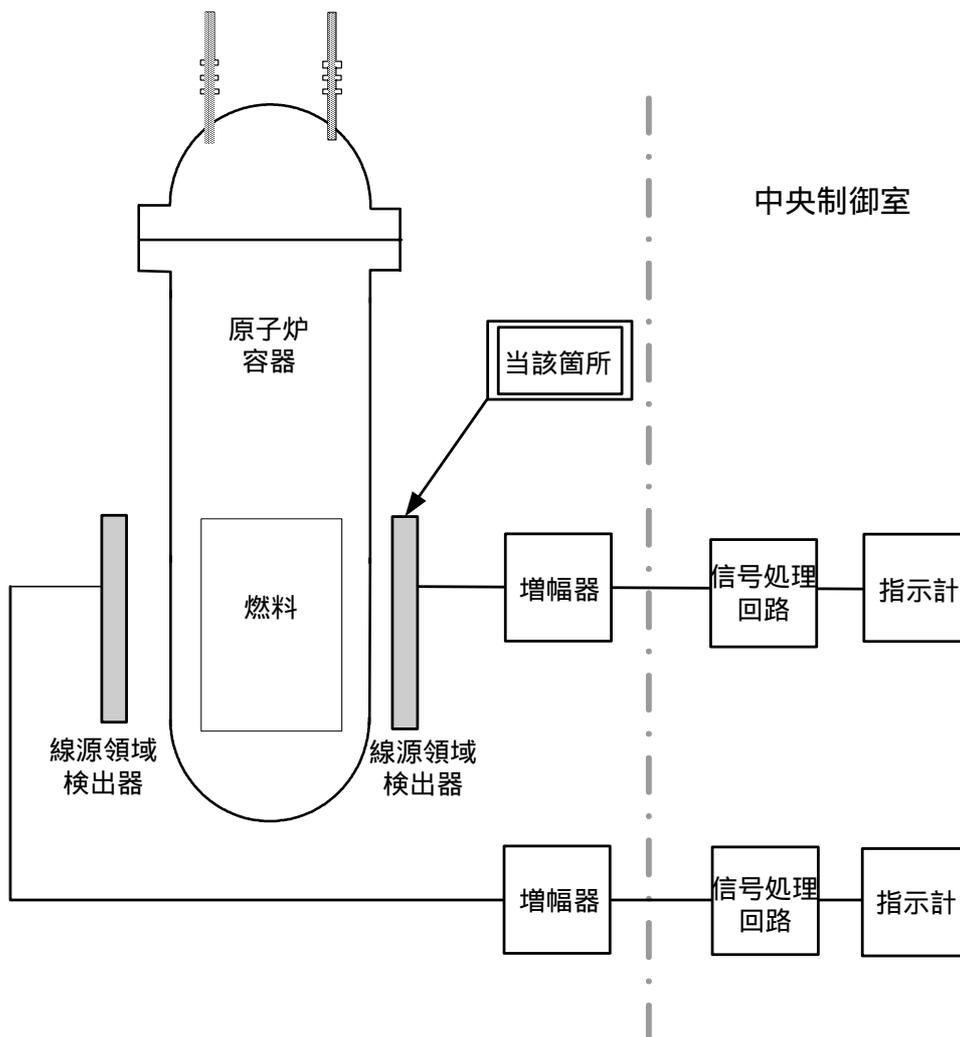
### 線源領域検出器概要図

伊方発電所第2号機(定格電気出力566MW)は、定期検査のため原子炉を停止したところ、9月6日2時05分、中央制御室において、原子炉の中性子量を測定している線源領域検出器<sup>1</sup>2系統のうち1系統の指示が表示されていないことを確認した。

本事象によるプラントの運転への影響および周辺環境への放射能の影響はなかった。(添付資料-1)

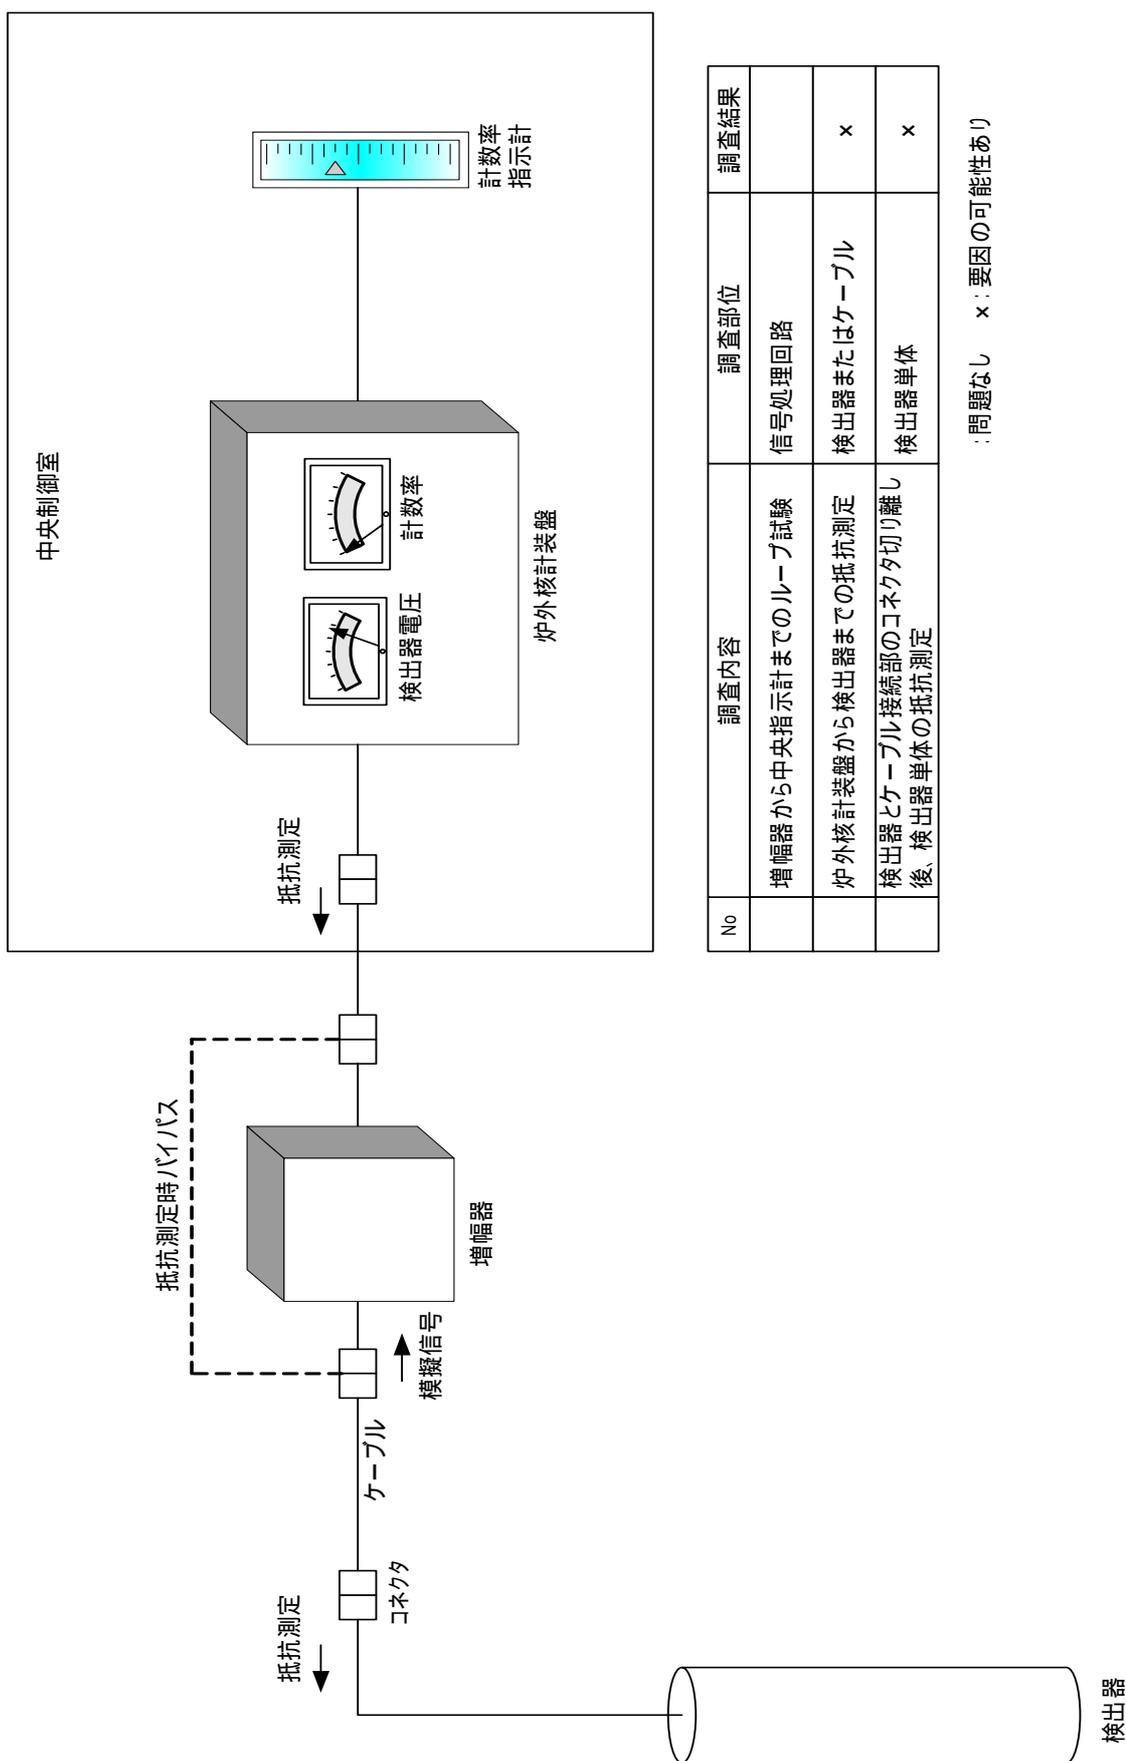
線源領域核計測装置信号回路調査概略図

(a) 炉外核計装盤から検出器間の抵抗測定を実施した結果、通常は無限大であるところ、24.5 に低下しており、短絡していることを確認した。

(b) (a) の抵抗値をモニターしながら、検出器とケーブルを切り離し、抵抗値の変化を確認した結果、抵抗値が無限大になったことから、ケーブル側は正常であることを確認した。

(c) 検出器コネクタから検出器の抵抗値を測定した結果、約22 を示し、検出器側で短絡していることを確認した。

No	調査内容	調査部位	調査結果
	増幅器から中央指示計までのループ試験	信号処理回路	
	炉外核計装盤から検出器までの抵抗測定	検出器またはケーブル	x
	検出器とケーブル接続部のコネクタ切り離し後、検出器単体の抵抗測定	検出器単体	x

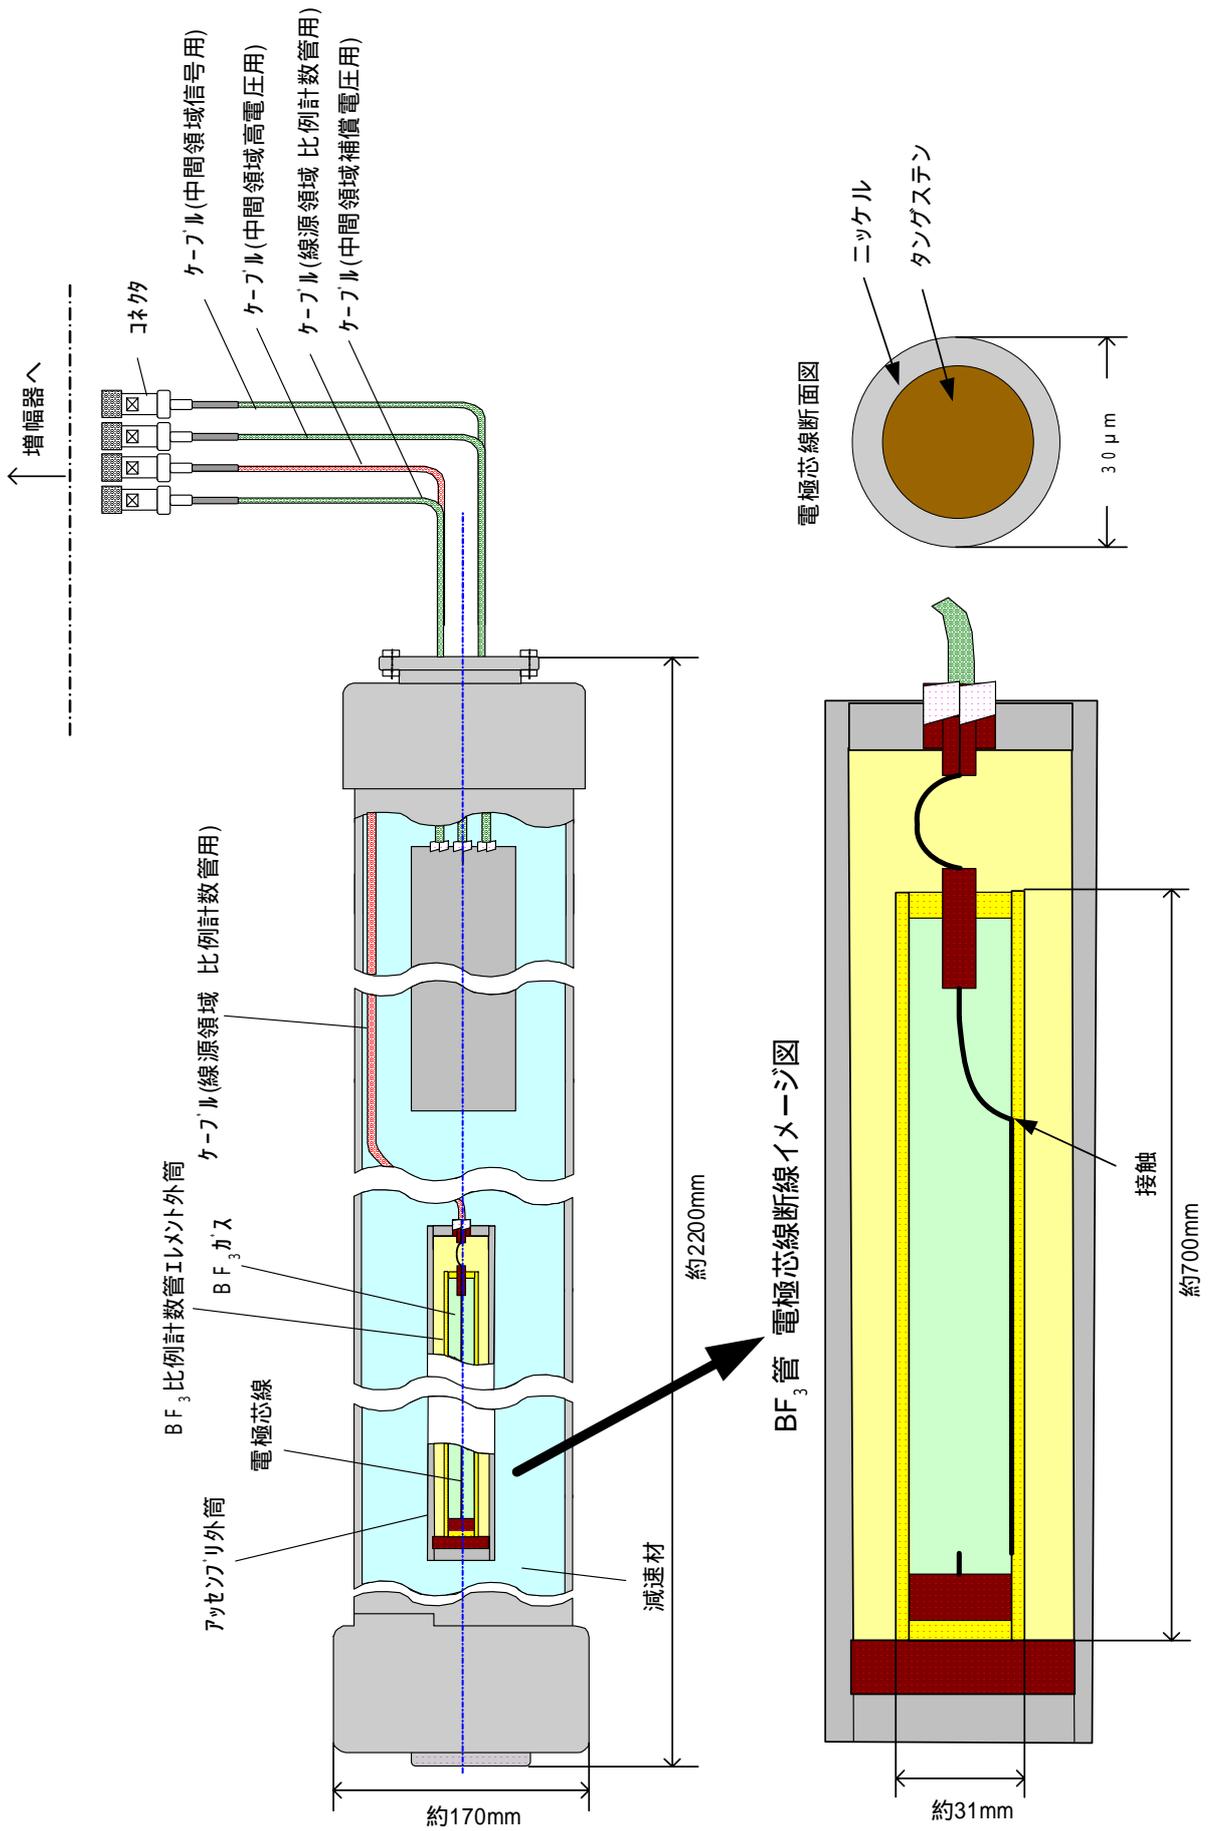
線源領域検出器構造図

上記の調査結果から、検出器コネクタから検出器本体までの間で短絡しているものと推定されたが、測定された抵抗値が約16Ω～22Ωであること、検出器コネクタから検出器本体までの抵抗値のうち、検出器本体内に収納されている3フッ化ホウ素(BF<sub>3</sub>)計数管内の電極芯線(約:64cm)を除くと約1Ωであることから、電極芯線が断線し、高電圧により外筒に接触したため、短絡事象が発生したものと推定された。なお、短絡箇所は電極芯線全長の1/4付近と推定される。(添付資料-2,3)

なお、メーカーの見解として、今回の原因は、検出器(BF<sub>3</sub>計数管エレメント)の電極芯線のメッキ不良に伴う腐食<sup>3</sup>または電極芯線のよじれあるいは傷による断線の可能性が高いとの見解を得た。

今回の原因は、工場製作時における当該検出器の電極芯線表面のメッキ不良による電極芯線腐食または電極芯線のよじれ等により、電極芯線の強度が徐々に低下し断線した可能性が高いと推定される。

- (1) 当該検出器を新品に取り替えた。なお、今後とも当該検出器の予備品を常備しておく。
- (2) 検出器メーカーでの電極芯線表面のメッキ不良や傷の検査として、工場製作時の電極芯線外観検査の強化を要請した。
